# ZAGROŻENIE AWARIĄ ZADASZENIA Z DREWNA KLEJONEGO WARSTWOWO NAD OBIEKTEM REKREACYJNYM

JANUSZ BROL, e-mail: [Janusz.Brol@polsl.pl](mailto:Janusz.Brol@polsl.pl)  
Katedra Inżynierii Budowlanej, Politechnika Śląska

**Streszczenie:** W artykule przedstawiono przyczyny projektowo-realizacyjne zagrożenia bezpieczeństwa konstrukcji zadaszenia obiektu rekreacyjnego wykonanej z drewna klejonego warstwowo, wynikające z niewłaściwego podejścia obliczeniowego i konstrukcyjnego oraz zmian założeń projektowych. Specyfika projektowania konstrukcji drewnianych różni się od projektowania konstrukcji żelbetowych lub stalowych w aspekcie materiałowym o czym często zapominają projektanci.

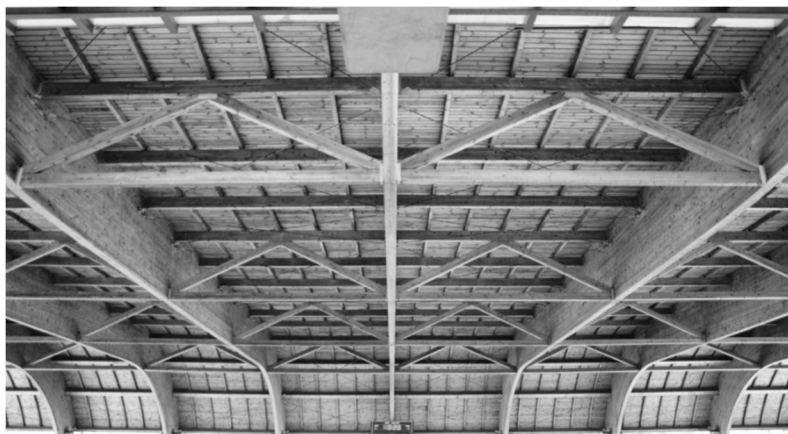
Rys. 2. Widok stężeń konstrukcji dachu

Całość konstrukcji drewnianej stężono w górnej części dźwigarów, bezpośrednio pod płatwiami, prętami stalowymi  $\phi 20$  mm, z wykorzystaniem płatwi drewnianych jako tężników. Stężenia pościowe wykonano w dwóch środkowych polach (rys. 2) oraz w polach skrajnych. Wzdłuż wiaty wykonano cztery tężniki z drewna klejonego (typu K) w płaszczyźnie prostopadłej do powierzchni dachu i dźwigarów, w rozstawie co 7,5 m (widoczne na rys. 1 i 2). Również wzdłuż wiaty pomiędzy skrajnymi płatwiami wykonano stężenia pościowe z wykorzystaniem prętów stalowych  $\phi 20$  mm (rys. 2), na całej długości zadaszenia.

Jak już wcześniej wspomniano, w bezpośrednim sąsiedztwie uszkodzenia występuje tężnik podłużny o skartowaniu typu K (rys. 2), podpierający płatw w środku rozpiętości, tym samym przejmujący obciążenia z płatwi na dolną część dźwigara, powodując jego rozciąganie w poprzek włókien, co jest rozwiązaniem niekorzystnym dla dźwigara.

(3) Z uwagi na niekorzystne rozwiązanie tężników podłużnych powodujących zwiększenie naprężeń rozciągających w poprzek włókien należy wykonać podwieszenie tężnika do płatwi powyżej, za pośrednictwem ocynkowanych prętów stalowych. Koncepcję tego rozwiązania pokazano na rysunku 9.

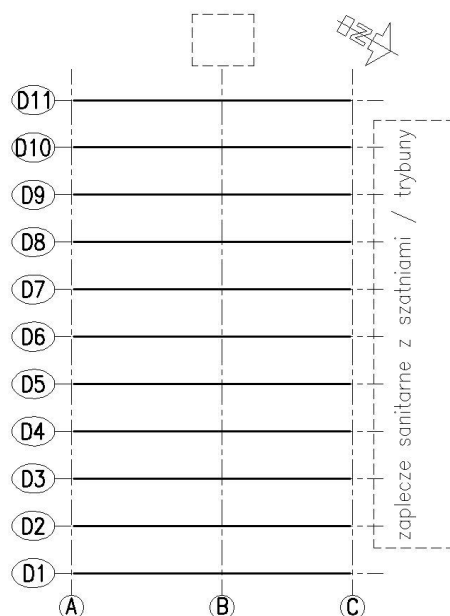
Rys. 3. Numeracja dźwigarów przyjęta w opracowaniu i usytuowanie względem stron świata

Dla ułatwienia orientacji dźwigary ponumerowano (rys. 3), oraz wprowadzono oznaczenie pobocznic: „A” – od strony dźwigara o numerze mniejszym i „B” – od strony dźwigara o numerze większym. Najczęściej obserwowano rysy występujące w sąsiedztwie podpory górnej i łuku

Jednym z czynników składowych mającym także wpływ na pęknięcia podłużne na pobocznicy „B” w okolicach łuku górnego i podpory górnej były naprężenia wywołane szybkim skurczem, wskutek wysychania warstw powierzchniowych drewna, na które może oddziaływać bezpośrednio promieniowanie słoneczne (patrz rys. 3). Dlatego szczególną uwagę należy zwrócić na miejsca występowania tych naprężeń związanych z pracą konstrukcji i unikać rozwiązań konstrukcyjnych powodujących dodatkowe naprężenia rozciągające w poprzek włókien. Naprężenia skurczowe nakładają się na możliwe do wystąpienia w tym miejscu naprężenia od tężnika, naprężenia wywołane krzywizną dźwigara i naprężenia przy ścinaniu (bezpośrednie sąsiedztwo podpory górnej). Dlatego konieczne jest ograniczenie oddziaływania tężnika na dolną część dźwigara poprzez podwieszenie dolnego pręta tężnika, po obu stronach dźwigara, do płatwi powyżej, jak również wzmocnienie łuku i strefy przypodporowej w celu ograniczenia naprężeń rozciągających prostopadłych do włókien w łuku górnym i zabezpieczeniu przed ścięciem w płaszczyźnie równoległej do włókien.

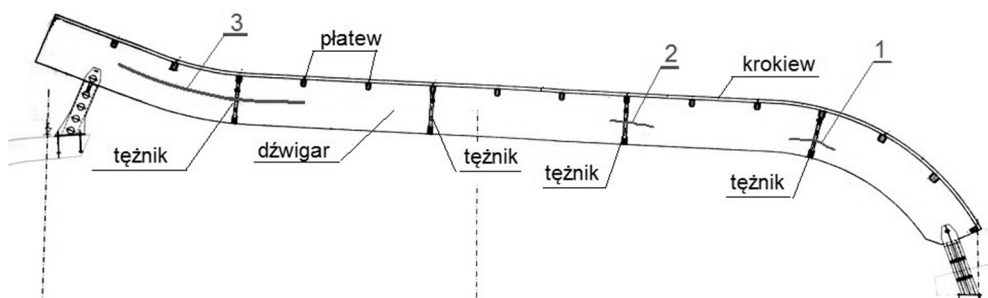
Rys. 4. Widok przykładowych pęknięć podłużnych i ich lokalizacja

górnego na pobocznicę „B” dźwigarów D1, D2, D4, D5, D6, D7, D8, D10 (na rys. 4 oznaczone nr 3). Rysy te występują na pobocznicę „B”, w okolicach połowy wysokości dźwigarów. W dźwigarze nr D5 zaobserwowano również rysę podłużną w górnej części dźwigara, w bezpośrednim sąsiedztwie łuku górnego i tężnika podłużnego. Zaobserwowano również pęknięcia w miejscu zmiany prostoliniowości dźwigara w łuk dolny. Pęknięcia te zaobserwowano w dźwigarach nr D3, D7 i D8 na pobocznicę „B” oraz w D11 na pobocznicę „A”.

W trakcie wizji lokalnej stwierdzono w kilku dźwigarach występowanie podłużnego rozwarstwienia w strefie połowy wysokości, w miejscu krzywizny górnej dźwigara (na rys. 4 oznaczone nr 3). W bezpośrednim sąsiedztwie uszkodzenia występuje tężnik podłużny oraz na dachu możliwość nadmiernego gromadzenia się śniegu, dlatego określono wpływ tego tężnika na dźwigar.

Przeprowadzona analiza obliczeniowa naprężeń rozciągających prostopadłych do włókien w dźwigarze, wynikających z oddziaływania tężnika podłużnego wykazała, że możliwą przyczyną pojawienia się pęknięć podłużnych w okolicy łuku górnego było przekroczenie naprężeń rozciągających prostopadłych do włókien w drewnie dźwigara, wskutek zalegania nadmiernego śniegu na dachu oraz niekorzystnie (dla naprężeń rozciągających prostopadłych

do włókien) ukształtowanych pionowych tężników dachowych (typ K), przekazujących znaczne siły prostopadłe do włókien na dolną część dźwigara, powodujące jego rozrywanie poprzeczne (czyli skutek mocowania krzyżulca tężnika blisko krawędzi obciążonej dźwigara).

(1) Z uwagi na bardzo duże przekroczenie naprężeń rozciągających w poprzek włókien w strefach krzywoliniowych dźwigara należy wykonać wzmocnienie tych stref. Można tego dokonać poprzez wykonanie opasek wzmacniających (np. z płaskownika 6×60 mm), w rozstawie co ok. 0,5 m prostopadłe do osi dźwigara, ale jest to wzmocnienie zewnętrzne, a w związku z tym widoczne. Przekrój proponowanego płaskownika, dobrano tak by zrównoważyć obliczeniowe naprężenia w poprzek włókien drewna w strefie krzywoliniowej dźwigara. O rozstawie płaskowników decyduje również nośność zakotwienia oraz docisk w poprzek włókien do drewna. Wzmacniając opaskami stalowymi, zaleca się wykonanie opasek w kształcie litery U, kotwionych, z możliwością naciągnięcia, do marek przykręconych w górnej części dźwigara śrubami. Celowe byłoby także doklejenie tych płaskowników na klejach epoksydowych, do pobocznicy dźwigarów, w celu zmniejszenia ryzyka gromadzenia się zanieczyszczeń i wilgoci pod płaskownikami. Doklejenie również zwiększa wytrzymałość dźwigarów na siły ścinające.

Alternatywnym rozwiązaniem może być wykorzystanie prętów gwintowanych wklejanych lub wkręcanych (np. typu SPAX) w przekrój, prostopadłe do włókien. Jest to rozwiązanie praktycznie niewidoczne i niepogarszające estetyki konstrukcji, jednak trudne wykonawczo z uwagi na konieczność wykonania otworów pilotujących równoległe do pobocznicy, na 0,9 h wysokości dźwigarów, od spodu dźwigarów.

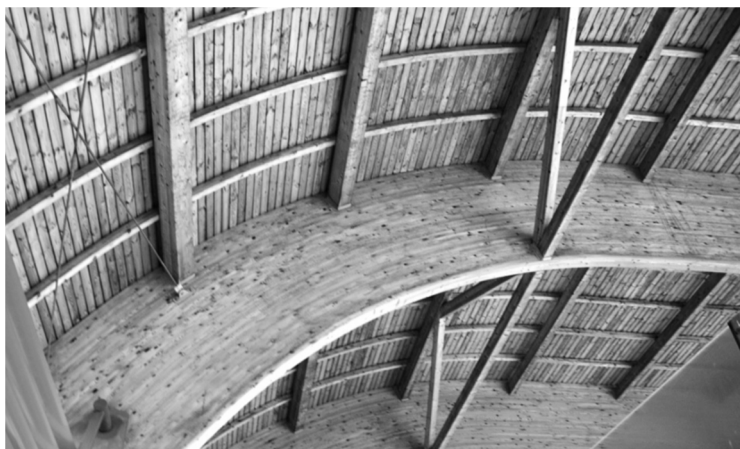
Rys. 5. Widok przebarwień od spodu zadaszenia

Oprócz występujących pęknięć podłużnych, z daleka zauważalne było występowanie przebarwień powierzchni drewna (rys. 5), wskutek porażenia przez grzyba pleśniowego, na prawej całej powierzchni elementów drewnianych. Świadczy to o występowaniu wilgotności drewna powyżej 20%. Wilgotność jest jednym z podstawowych czynników określających warunki pracy drewna i jego wytrzymałość, decydujących o jego trwałości. Wilgotność powyżej 80% to tzw. wilgotny stan ochronny drewna, a wilgotność poniżej 20% to tzw. suchy stan ochronny drewna. Wilgotność drewna w przedziale od 20 do 80% to optymalne warunki do rozwoju grzybów powodujących zgnilizny [2].

(2) Z uwagi na widoczne przebarwienia i powstałą powierzchnię korozję biologiczną w postaci punktowego, kulistego nalotu oliwkowo-czarnego, o różnej intensywności, prawie na całej powierzchni drewna w konstrukcji (rys. 5), pobrano próbki do oględzin makroskopowych i mikroskopowych. Stwierdzono występowanie owocników w postaci kępek otoczonych licznymi strzępkami w formie włosków koloru oliwkowo-brązowego i oliwkowo-czarnego, co odpowiada grzybowi pleśniowemu „Czupryńka kulista” (*Chaetomium globosum*). Grzyb ten powoduje szary (lub tzw. pleśniowy) rozkład drewna, mogący powodować biokorozję na głębokość 1–2 mm. Pojawienie się grzyba pleśniowego na powierzchni drewna świadczy

o konieczności wykonania impregnacji środkiem o działaniu grzybobójczym, a nie tylko ochronnym. W związku z tym zaproponowano zastosowanie środka BORAM C30 polskiej firmy Altax, który jest środkiem grzybobójczym: zwalcza występujące na drewnie grzyby pleśniowe oraz grzyby domowe. Również zabezpiecza przed grzybami domowymi, pleśniami, glonami, bakteriami oraz larwami owadów – technicznymi szkodnikami drewna. Odgrzybianie i impregnację drewna należy wykonać w odpowiedniej kolejności. Najpierw wykonuje się oprysk całej konstrukcji w celu zneutralizowania grzyba pleśniowego za pomocą preparatu grzybobójczego Boramon C30 (zużycie 400 ml/1m<sup>2</sup>), gdyż jego mykotoksyny są bardzo szkodliwe dla górnych dróg oddechowych (przy prowadzonych naprawach). Po obfitym spryskaniu preparatem porażonej grzybem powierzchni drewna należy odczekać 24 h i usunąć grzyb (oczyścić powierzchnię) za pomocą wody oraz szczotek. Po wyschnięciu nanosi się dwukrotnie preparat Boramon C30 w ilości 200 ml roztworu roboczego na 1 m<sup>2</sup>, najlepiej poprzez wcieranie pędzlem (zawsze wzdłuż włókien). Po zastosowaniu, do czasu utwardzenia się Boramonu C30 w drewnie (ok. 2 dni od momentu naniesienia), należy chronić drewno przed opadami atmosferycznymi. Po czasie, w którym drewno osiągnie wilgotność powietrzno-suchą można wykonać zewnętrzną powłokę ochronną środkiem „Altax Lakierobejca do drewna”. Środek ten należy nałożyć w 2 warstwach za pomocą pędzla. Każdą kolejną warstwę nanosi się po wyschnięciu poprzedniej. Należy nakładać jak najcieńsze warstwy – tu nie działa zasada: „im więcej, tym lepiej”.

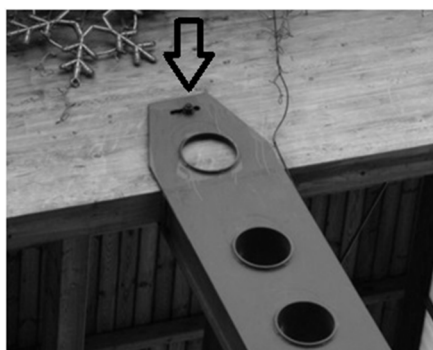
Rys. 6. Przesunięcie dźwigarów skrajnych (w osi D1) na podporze górnej (widok od strony pobocznicy A)

- zaobserwowano trwałe przesunięcie dźwigarów na podporze górnej przesuwnej (przy założeniu, że śruby w trakcie montażu były zamontowane w środku długości podłużnego otworu o długości 150 mm); wielkość przesunięć była różna i dla dźwigarów skrajnych wynosiła 10–20 mm (rys. 6), do około 50–60 mm dla dźwigarów w części środkowej, gdzie przesunięcie było największe (rys. 7),

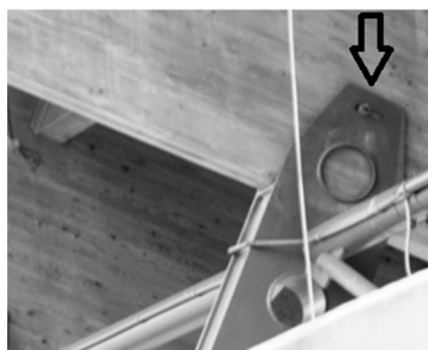
Rys. 7. Przesunięcie dźwigarów środkowych na podporze górnej (widok od strony pobocznicy B)

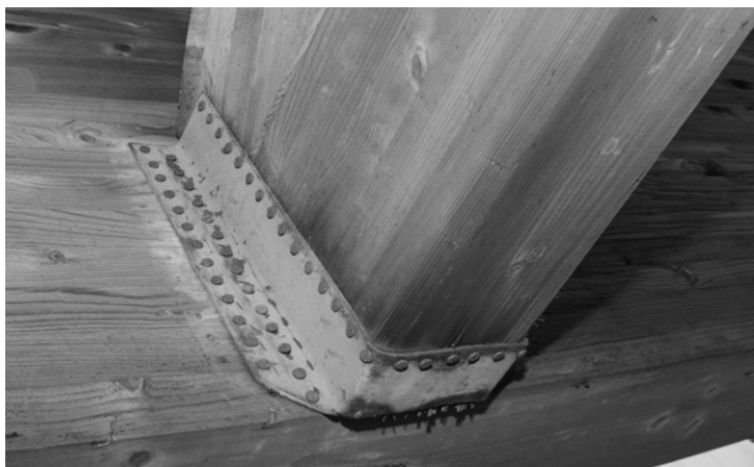
- ponadto na powierzchni dźwigarów zaobserwowano zacieki, spowodowane skraplaniem się pary wodnej na powierzchni dolnej poszycia dachu (w okresie zimowym w obiekcie czynne było lodowisko) oraz powierzchnią korozję stalowych łączników (rys. 8) – co także świadczy o utrzymywaniu się podwyższonej wilgotności konstrukcji w dłuższych okresach czasu.

Rys. 8. Widoczna korozja główek gwoździ oraz powierzchni łącznika stalowego
