# NIEPRAWIDŁOWE UŻYTKOWANIE I MODERNIZOWANIE GŁÓWNYMI ZAGROŻENIAMI TRWAŁOŚCI BUDYNKÓW Z WIELKIEJ PŁYTY

PIOTR KNYZIAK, e-mail: [p.knyziak@il.pw.edu.pl](mailto:p.knyziak@il.pw.edu.pl)

Politechnika Warszawska

### IMPROPER MAINTENANCE AND MODERNIZATION AS THE MAIN RISKS FOR THE LARGE-PANEL BUILDINGS DURABILITY

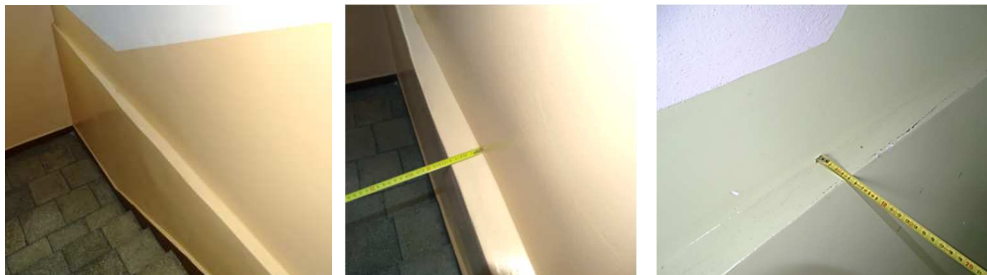
Pierwsze budynki prefabrykowane wielkopłytowe, w części „eksperymentalne” wykonywane były ze zwiększoną starannością. Świadczą o tym nadbudowy wykonane na niektórych z nich [1]. Późniejsza masowa produkcja doprowadziła do zatrudniania w zakładach prefabrykacji i na budowach niskowyzkwalifikowanych robotników. Montaż konstrukcji budynków na placu budowy z gotowych prefabrykatów odbywał się w szybkim tempie i bardzo często jakość robót budowlanych nie była dostatecznie dobra. Skutkiem pośpiechu przy montażu budynków były błędy i niedociągnięcia. Część z nich została usunięta na początkowym etapie użytkowania budynków, część widoczna jest po dziś dzień [2, 3, 4] (rys. 1). W większości przypadków nie są one źródłem problemów konstrukcyjnych (brak oznak złej pracy elementów), ale powinny być one brane pod szczególną uwagę w trakcie wykonywania okresowych kontroli stanu technicznego.

Rys. 1. Nie osiowy i nierównoległy montaż płyt widoczny na klatkach schodowych (2016)

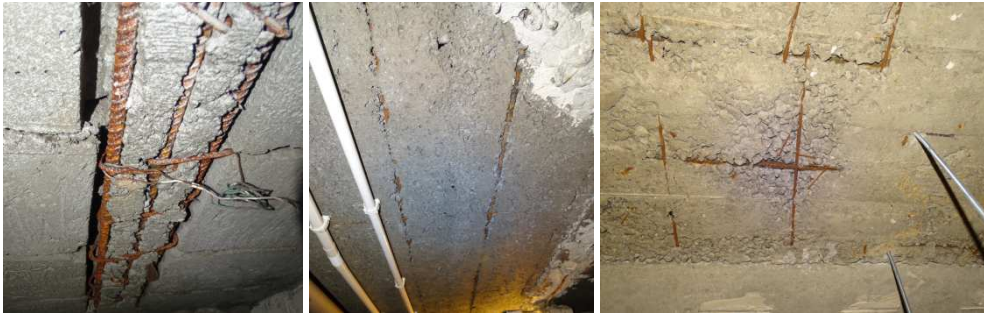
z nieprawidłowo wykonaną otuliną zbrojenia – widocznym nieprawidłowym zagęszczeniem betonu wokół prętów usytuowanych tuż przy powierzchni elementu lub jeszcze rzadziej, prętami widocznymi na powierzchni prefabrykatu.

Rys. 2. Fragmenty zbrojenia nie zabezpieczone od momentu wybudowania (2016)

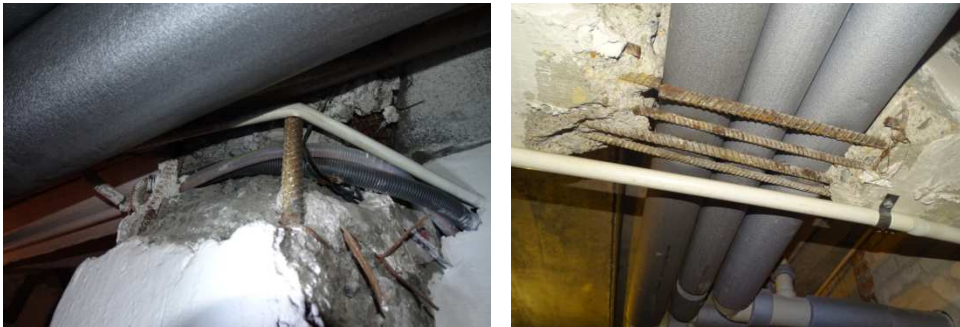
W wielu przypadkach prowadzący modernizacje instalatorzy wykonali przebicie elementów żelbetowych, w tym z odsłonięciem prętów zbrojenia i przecięciem prętów (rys. 3). Najczęściej uszkodzone są skrajne części ścian przy korytarzach piwnicznych i części nadprożowe prefabrykatów z otworem komunikacyjnym. W części przypadków uszkodzenia są zakryte nową zaprawą lub masami szpachlowymi, najprawdopodobniej niemającymi właściwości ochronnych w stosunku do stali.

Rys. 3. Fragmenty zbrojenia odsłonięte przy pracach instalacyjnych i nie zabezpieczone (2016)

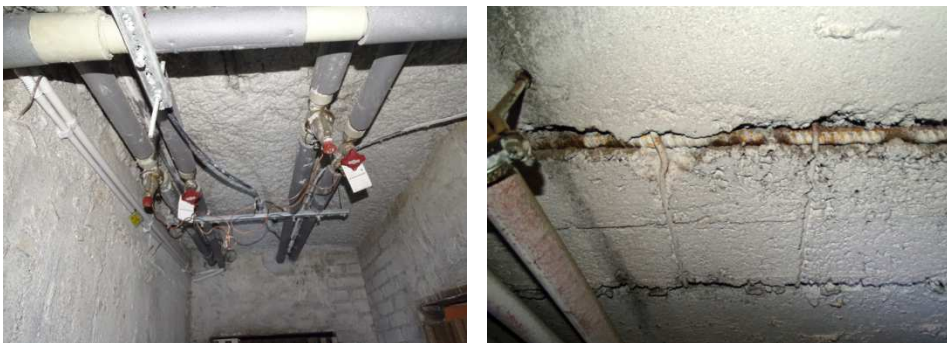
Rys. 4. Ocieplenie stropu i strop z odkrytym zbrojeniem pomalowanym farbą z gipsem (2016)

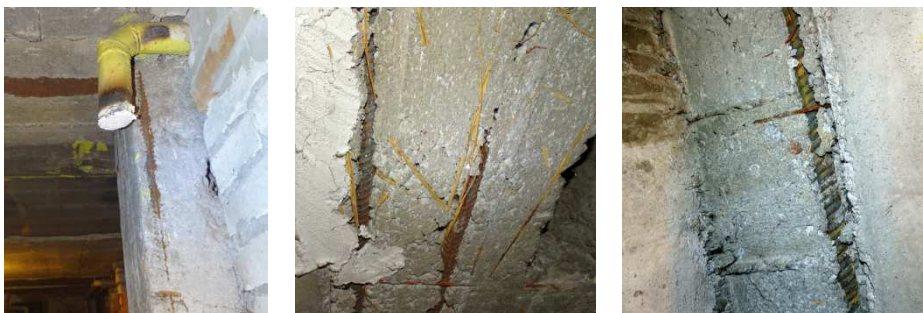
W trakcie przeglądów budynków obserwowano niski poziom korozji większości odkrytych fragmentów zbrojenia i innych elementów stalowych. Występujące w poziomie piwnic w elementach betonowanych na budowie, pręty nieobetonowane w trakcie budowy, w prawie wszystkich przypadkach, pokryte były jedynie cienkim nalotem korozyjnym, a często na części powierzchni pręta w ogóle nie było nalotu korozyjnego (rys. 5).

Rys. 5. Brak korozji na części powierzchni zbrojenia (2016)

Warunki panujące w poziomie piwnic można uznać za niesprzyjające rozwojowi korozji, dzięki niskiej wilgotności powietrza ogrzewanego praktycznie przez cały rok przez instalację obiegu ciepłej wody a zimą również przez instalację centralnego ogrzewania. W wielu budynkach pojawiają się incydentalne zalania piwnic z instalacji przeciwdeszczowej, po ulewach, ale nie mały one wpływu na postęp korozji w dotychczasowym okresie użytkowania. Na wyższych piętrach budynku mogły występować, szczególnie lokalnie, mniej korzystne warunki. Miejsca przemarzania elementów i złączy były zawilgacane skraplającą się parą wodną, ale w sezonie grzewczym w dni bez mrozu wilgoć miała szanse odparowywać. W mieszkaniach niedogrzanych, w miejscach zasłoniętych meblami wilgoć utrzymywała się długo i rozwijało się zagrzybienie. Wyniki przeglądów wskazują, że w niektórych nieocieplonych budynkach z lat 90-tych XX wieku przemarzanie i zagrzybienie wciąż występują. Biorąc pod uwagę wyniki przeglądów i prace naukowe analizujące zagadnienie karbonatyzacji otulenia prętów zbrojenia [9] można wnioskować, iż w sprzyjających warunkach w budynkach prefabrykowanych, więc wykonanych z wyższych klas betonu, może wystąpić bardzo niski postęp korozji a zarazem zużycia technicznego. Zasadą powinno być wykonywanie napraw uszkodzonych elementów na bieżąco.

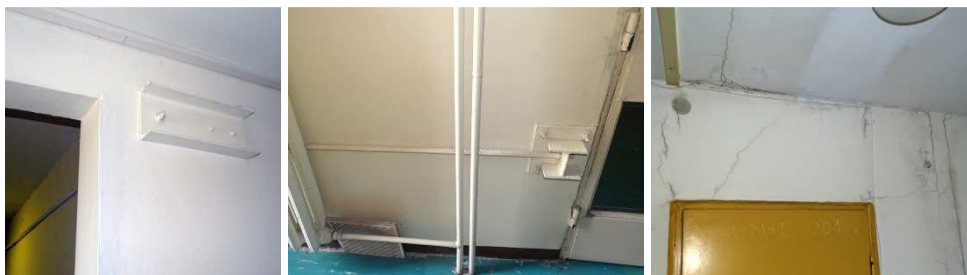
W jednym z ocenianych budynków wykonano wzmocnienie konstrukcji polegające na wykonaniu ściągów z prętów ściągów  $\phi 26$  ze stali StSOB oraz za pomocą iniekcji rys i węzłów [10]. Jest to jeden z trzech bliźniaczych budynków 16-to kondygnacyjnych. Wzmocnienie wykonano prawidłowo na 3 najwyższych kondygnacjach jednego z tych budynków (rys. 6) i w obu przeglądach kondygnacje te były w stanie dobrym, choć po długoletnim użytkowaniu ujawniły się nieliczne rysy. Na kondygnacjach położonych poniżej występują zarysowania, choć mniej intensywne niż dwu pozostałych budynkach, gdzie niestety nie wykonano żadnych wzmocnień. W drugim z tych budynków, w którym długo nie odnawiane były klatki schodowe i korytarze prawie wszystkie złącza płyt pracują i są zarysowane w dużym stopniu (rys. 6c). W trzecim z budynków, po upływie 1,5 roku od remontu ok. 50% złączy już ponownie ujawniło się w postaci zarysowań tynku. Wykonanie pobieżnego remontu nie rozwiązało podstawowego problemu, czyli pracujących złączy.

Rys. 6. Budynek ze wzmocnieniami i bliźniaczy z licznymi zarysowaniami (2016)

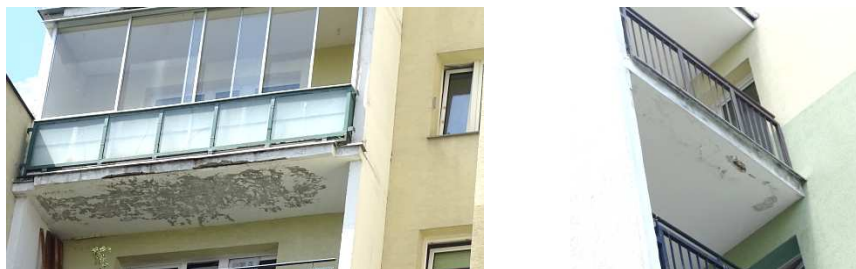
O ile w trakcie przeglądów w latach 2005–2006 odnotowano wiele budynków z balkonami w złym stanie technicznym, to w przeglądzie w roku 2016 stwierdzono istotną poprawę. Wykonano wiele remontów elementów, które wykazywały korozję zbrojenia, przeprowadzono dogłębne zabezpieczenie konstrukcji balkonów i loggii przed zaciekaniami i penetrowaniem styków elementów przez wodę. Usunięto ogniska korozyjne, uzupełniono braki utuliny, odnowiono ciągłość izolacji przeciwwilgociowej, wykonano nowe obróbki blacharskie oraz warstwy wierzchnie. W przypadku niektórych budynków wykonano prace remontowe już po dociepleniach systemami ETICS, więc zastosowane rozwiązania mogą być mniej skuteczne. W nielicznych przypadkach występowały jeszcze uszkodzenia tynku, zacieki lub odparzenia (rys. 7).

Rys. 7. Przykłady balkonów wymagających napraw (2016)

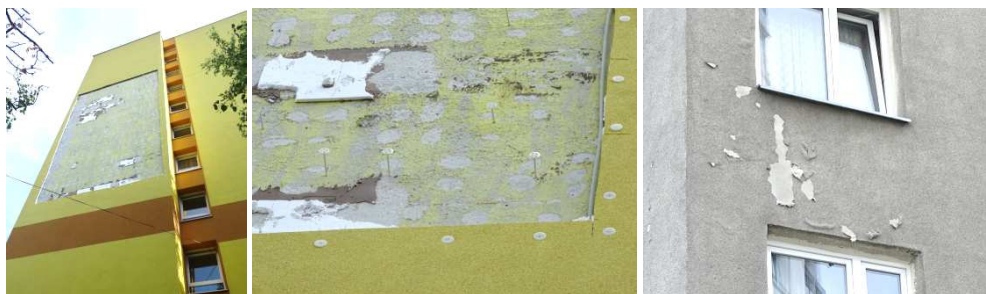
Istotnym problemem okazują się uszkodzenia powłok systemów ETICS (rys. 9). Często obejmują tylko fragment powierzchni elewacji, ale są trudne do usunięcia, gdyż występują na wyższych kondygnacjach budynków. Większość problemów z jakością systemów ETICS ma charakter lokalny, najczęściej dotyczy najstarszych realizacji i jest ograniczona wyłącznie do warstwy farby. W niektórych przypadkach problemy wynikają z nieprawidłowego wykonawstwa, niestrzymania się zaleceń producentów systemów ETICS. W pojedynczych przypadkach zaobserwowano otwory w dociepleniach i gniazdujące ptaki.

Rys. 9. Uszkodzenia systemów ETICS (2016)

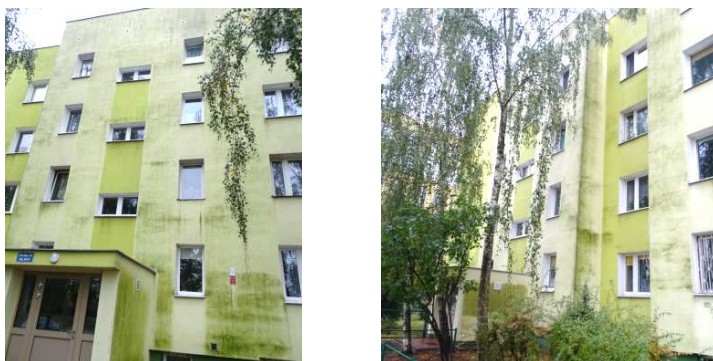
Wykonane w 2014 r. i w 2016 r. przeglądy ujawniły jako istotny problem porastanie elewacji glonami. Obserwacje prowadzą do wniosku, iż głównym powodem występowania glonów jest bliskość drzew i krzewów (rys. 10).

Rys. 10. Częściowe i nierównomierne występowanie agresji glonów (2016)

Elewacje w sąsiedztwie dużych skupisk brzoź wydają się być częściej i intensywniej porastane glonami. Inne gatunki drzew i krzewów w mniejszym stopniu sprzyjają rozwojowi glonów. Istotnym czynnikiem jest brak zdolności zabezpieczania przed porastaniem glonami lub utracenie tej zdolności przez materiały warstwy wierzchniej (tynk, farba). Dodatki przeciweglonowe

działają przez kilka lat, czas ten podawany jest przez producentów systemów. Stosowanie farb umożliwiających uzyskanie nienasiąkliwej i zmywanej w trakcie deszczu powierzchni elewacji jest skutecznym rozwiązaniem. Intensyfikacja procesu agresji występuje na ścianach północnych, jedynie w niektórych przypadkach wynika z niewłaściwego zabezpieczenia elewacji, wtedy proces postępuje na każdej z elewacji, również południowej. Część przypadków wskazuje na niedociągnięcia wykonawcze polegające na wykonaniu tynku w sposób sprzyjający gromadzeniu się zanieczyszczeń. Bardziej podatne na porastanie są elewacje z tynkiem typu „kornik poziomy”, czyli z przetarciami powodującymi powstanie poziomych bruzd, gdyż jest to sposób wykończenia powierzchni bardziej podatny na akumulację zanieczyszczeń i wilgoci.

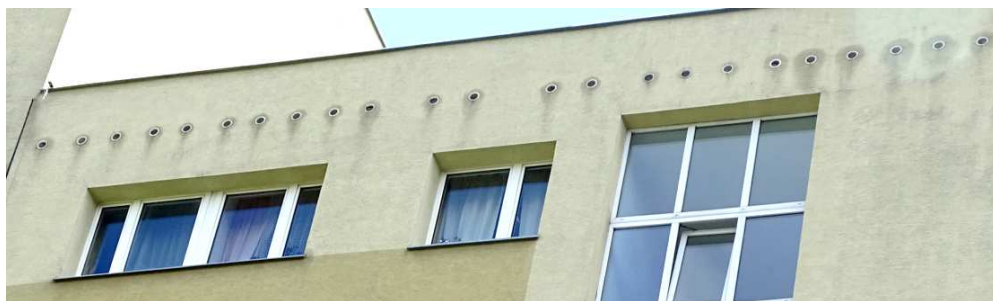
W części budynków występuje problemem kondensacji pary wodnej w okolicach wylotów kanałów wentylacyjnych (rys. 11). Można się domyślać, że zawilgacanie systemu ETICS i wysychanie odbywa się w cyklu rocznym. Na przykładowym zdjęciu wykonanym w lipcu, ślady są widoczne, choć mogą być wynikiem zabrudzenia w miejscu, gdzie kurz łączy się z wilgocią wykraplającą się przy niskich temperaturach. W zimowym przeglądzie elewacji w marcu 2014 roku zjawisko to obserwowano jako bardziej nasilone.

Rys. 11. Kondensacja pary wodnej w okolicach wylotów kanałów wentylacyjnych (2016)

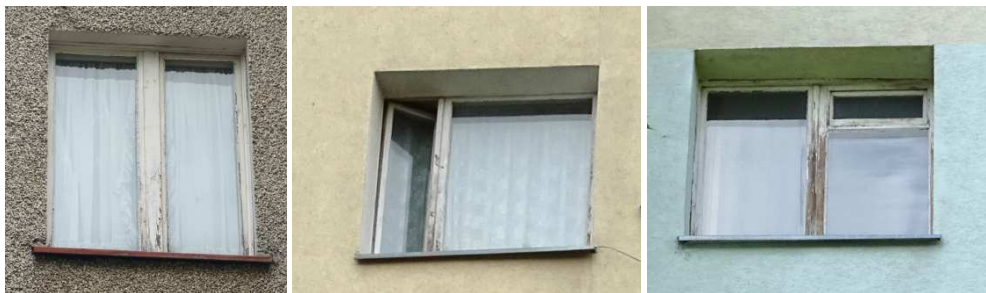
Nadal występującym problemem, jest złe utrzymanie części stolarki okiennej przez właścicieli mieszkań (rys. 12). Właściciele okien drewnianych (starych i nowych) powinni co kilka lat ponownie wykonywać powłoki malarskie co zabezpiecza je przed zawilgoceniem (deformacja) i agresją biologiczną (zniszczenie materiału). Corocznie powinny być sprawdzane i regulowane okucia okien oraz konserwowane uszczelki. Nowa stolarka nie jest gwarancją dobrych parametrów izolacyjnych i właściwej szczelności, jeśli nie jest prawidłowo utrzymana. Ponadto powinien być zapewniony odpowiedni przepływ powietrza do wnętrza mieszkań przez okna i drzwi lokali, a te najczęściej są zbyt szczelne.

Rys. 12. Przykłady stolarki okiennej ze złuszczącymi się powłokami farby(2016)

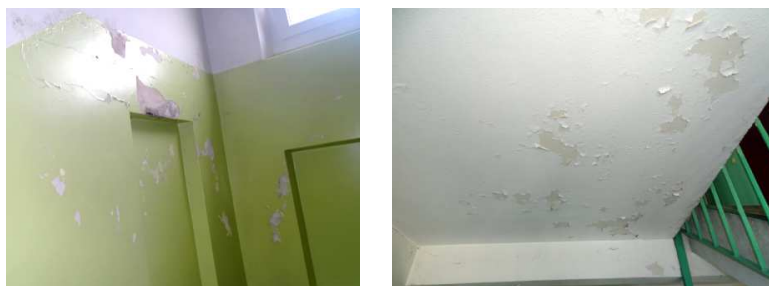
Oszczędność energii na ogrzewanie w zimie prowadzi często do istotnych błędów popełnianych przez zarządy i lokatorów. Badania opisane w [12] wskazują, że rozwiązanie łączące złą wentylację klatek schodowych ze szczelnymi drzwiami lokali oraz bardzo szczelnymi oknami w lokalach prowadzi do zbyt niskich krotności wymian powietrza w mieszkaniach a te do złego samopoczucia mieszkańców i możliwości rozwoju zagrzybienia. W trakcie przeglądów zaobserwowano, że otwory w dachu na klatce schodowej najczęściej występują w budynkach średniowysokich i wysokich, ale funkcję tę pełnią również nieszczelności wyłazów dachowych. Dobra wentylacja klatek, wynikająca z przepływu powietrza przez nieszczelności drzwi wejściowych i przez otwór wentylacyjny w dachu, zapewnia zimą pozbywanie się wilgoci z roztopiającego się śniegu naniesionego na butach, a w okresie wiosna-lato-jesień usuwanie wilgoci dostarczonej na butach i okryciach mieszkańców z opadów deszczu. Właściwa krotność wymian powietrza na klatkach i osuszanie powietrza są istotne dla trwałości wypraw malarskich i gładzi. Słaba wentylacja często prowadzi do złuszczenia warstw farby a czasami również odpajania warstw gładzi szczególnie w miejscach, gdzie dodatkowo pojawiła się wilgoć przenikająca z kuchni i łazienek usytuowanych przy ścianach klatek schodowych (rys. 13).

Rys. 13. Uszkodzenia powłok na klatkach schodowych (2016)
