# PRZYCZYNY USZKODZEŃ ŻELBETOWYCH ELEMENTÓW STROPU W DWÓCH BADANYCH BUDYNKACH MIESZKALNYCH

**Streszczenie:** W pracy przedstawiono na przykładzie dwóch niewielkich budynków mieszkalnych przyczynę powstałych zarysowań oraz spękań w żelbetowych elementach konstrukcyjnych stropu oraz klatki schodowej. W niniejszym referacie opisano główną konstrukcję budynku, powstałe uszkodzenia, pomiary oraz wyniki badań laboratoryjnych z pobranych uprzednio odwiertów rdzeniowych. We wnioskach końcowych podano zalecenia wykonawcze, uwzględniające optymalny sposób naprawy przy wykorzystaniu współczesnych materiałów nie tylko ze względów ekonomicznych, ale także zapewniający prawidłowe i bezpieczne użytkowanie budynków.

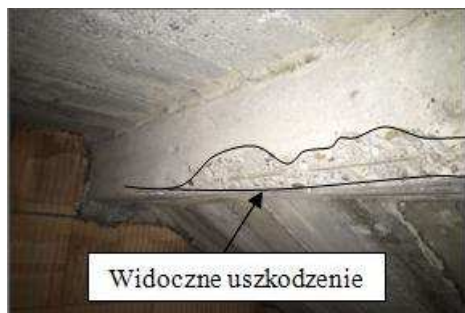
Stropy oraz schody obydwu budynków wykonano w sezonie letnim w dniu 29.08.16. Z uwagi na panujące w tym okresie w ciągu dnia temperatury powyżej 30°C, rozstawiono zraszacze wodne, które były uruchamiane na 30 min w odstępach co 4 godziny w ciągu dnia. Po dokonaniu rozdeskowania stropu w dniu 20.09.16 z częściowym podstemplowaniem głównych elementów konstrukcyjnych stropu zauważono w niektórych elementach konstrukcyjnych (podciągach oraz płycie biegowej) podłużne zarysowania (rys. 2).

Rys. 2. Widok istniejącego uszkodzenia w dolnej części belki spocznikowej

Obserwując powstałe zarysowania ciągle w elementach konstrukcyjnych stropu oraz schodów (rys. 2, 3), należy przypuszczać, że są one wynikiem demontażu płyt szalunkowych przy użyciu łomów oraz innego sprzętu. Nie mniej jednak z pozoru niegroźne symptomy w postaci podłużnych zarysowań okazały się być efektem obniżonej wytrzymałości betonu wbudowanego w konstrukcję stropów oraz schodów w stosunku do betonu zamawianego (C20/25).

W związku z powstałymi zarysowaniami zalecono ich usunięcie poprzez uprzednie skucie narożników, oczyszczenie powierzchni i uzupełnienie w miejscu widocznego narożnego pręta mineralną powłoką antykorozyjną Ceresit CD30 i nałożeniu kolejnej warstwy gruboziarnistej zaprawy Ceresit CD26.

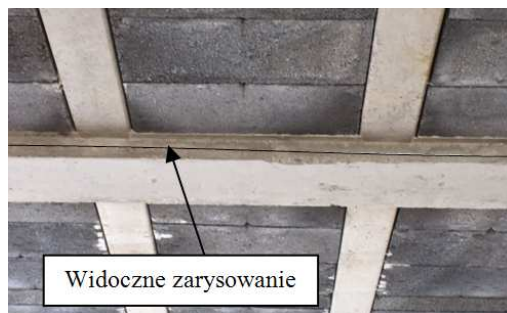
Rys. 3. Widok istniejącego zarysowania w wewnętrznym podciągu żelbetowym

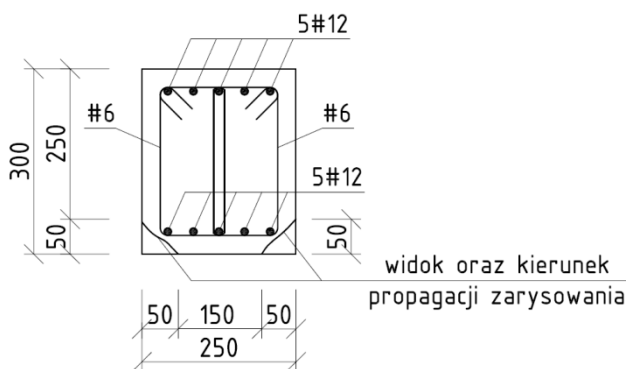
Podczas pierwszych oględzin na obiektach nie zauważono w górnej części płyty stropowej narażonej na szybszą utratę wilgoci w okresie gdzie temperatura na zewnątrz otoczenia była wyższa, żadnych zarysowań oraz pęknięć świadczących o złej pielęgnacji betonu. Zarysowania pojawiły się tylko w narożnikach elementów konstrukcyjnych (tj. podciągach, płycie biegujowej i belce spocznikowej) i nie miały one charakteru postępującego uwidaczniającego się odpadnięciem otuliny (rys. 4).

Rys. 4. Widok oraz kierunek propagacji zarysowania w wewnętrznym podciągu żelbetowym

Zapewnienie nośności w elementach konstrukcyjnych okazało się możliwe tylko dlatego, że w projekcie przy wymiarowaniu elementów żelbetowych (tj. podciągów głównych), założono przekroje prostokątne pojedynczo zbrojone jako wariant bardzo bezpieczny. W rzeczywistości sposób zbrojenia podciągów (rys. 4) wskazuje na przekroje podwójnie zbrojone, a w dodatku teowe z uwagi na monolityczne ich związanie z belkami stropu Tervia I bis. Dzięki temu obniżenie strefy ściskanej, a w konsekwencji spadek nośności w projektowanym przekroju prostokątnym, a w rzeczywistości wykonanym na budowie podwójnie zbrojonym przekrojem teowym z zastępczą wysokością płyty nie spowodował bardzo wyraźnego spadku nośności. Nośność na zginanie w przedmiotowym podciągu żelbetowym wykorzystana została w 80%.

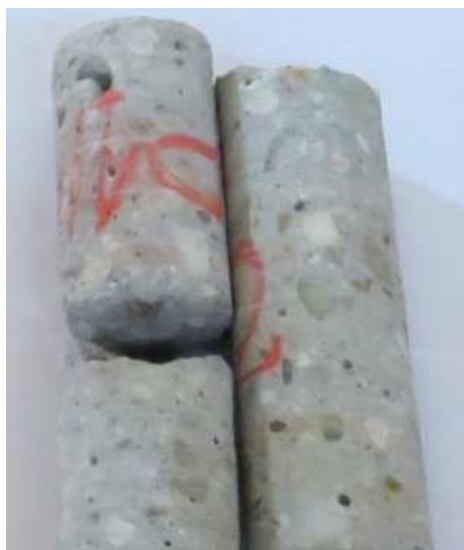
Na podstawie oględzin pobranych odwiertów można stwierdzić, że kruszywo zastosowane w betonie było kruszywem otoczkowym i łamanym o uziarnieniu do  $\phi 16$  mm w odwiertach S1, S2, S3, P1, P2, P3. Na powierzchniach odwiertów i cięcia występowały sporadycznie kawerny oraz pory o średnicy dochodzącej do 8 mm (rys. 8).

Rys. 8. Widok niewielkich kawern oraz porów

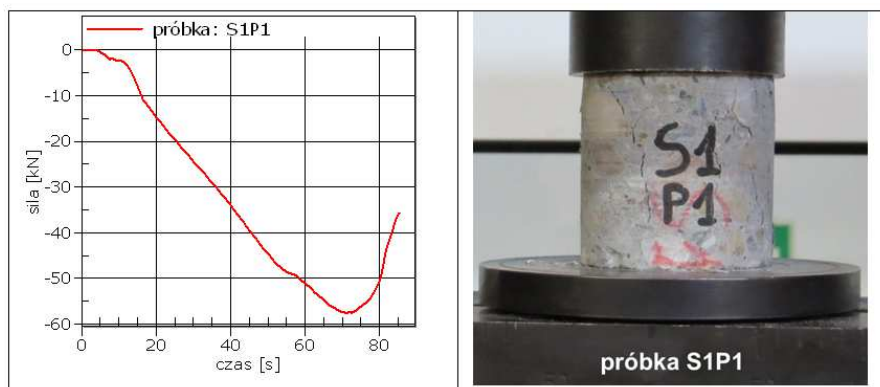
Rys. 9. Przykładowy wykres obciążenia próbki w funkcji czasu oraz widok postaci zniszczenia próbki o nr S1P1
