# ANALIZA PRZYCZYN POWSTANIA USZKODZEŃ NA ELEWACJI BUDYNKU OKRĄGLAK W POZNANIU

**Streszczenie:** W pracy zostały zaprezentowane wyniki analiz przeprowadzonych dla budynku „Okrągłak” w Poznaniu, których celem było określenie przyczyn ponownego powstania rys na elewacji budynku po jej renowacji. Analizom poddano skuteczność prac naprawczych, przeprowadzonych wcześniej dla tych elementów i zaproponowano możliwe kierunki dalszego postępowania, w celu ich w miarę skutecznego wyeliminowania. W analizach wykorzystano wyniki przeprowadzonej na obiekcie wizji lokalnej i szczegółowej inwentaryzacji uszkodzeń elementów elewacji budynku, przeglądu udostępnionej dokumentacji technicznej. Na obiekcie przeprowadzono pomiary geodezyjne osiadań i pomiary kontrolne stabilności rozwarcia rys na elewacji, a także pomiary dynamiczne budynku wraz z obliczeniami przyjętego modelu 3D, poddanego wymuszeniom dynamicznym oraz uwzględniono w analizach pracę termiczno-wilgotnościową obiektu. Odtworzenie się na elewacji częściowo występujących już wcześniej zarysowań było konsekwencją historii budynku od chwili jego wybudowania i ujawnionych już w przeszłości niekorzystnych efektów – głównie termiczno-skurczow

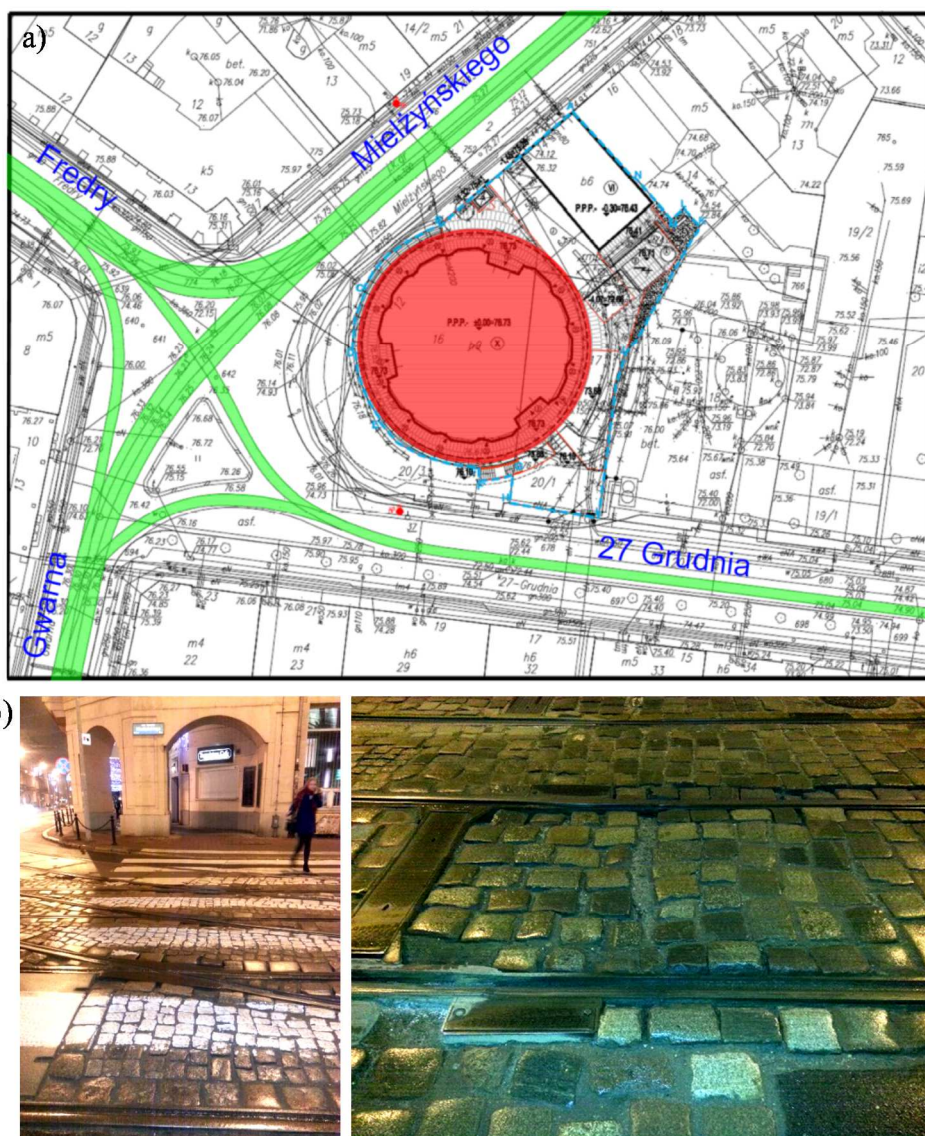
Rys. 1. Mapa sytuacyjna z zaznaczonym budynkiem Okrągłaka w Poznaniu i liniami tramwajowymi (a) oraz stan zachowania torowiska w obszarze ul. Mielżyńskiego i skrzyżowania na jej końcu (b)

W celu wykluczenia wpływu oddziaływania dynamicznego na budynek od przejeżdżających w pobliżu tramwajów (bardzo zły stan torowiska – rys. 1b), akredytowane laboratorium IMB PK przeprowadziło diagnostykę dynamiczną budynku [2], wykorzystując pomiary przyspieszeń na obiekcie. Posłużyły one do weryfikacji zbudowanego modelu numerycznego 3D (rys. 8) w dziedzinie częstotliwości. Obliczone podstawowe częstotliwości drgań własnych budynku i opis postaci drgań zamieszczono w tablicy 2.

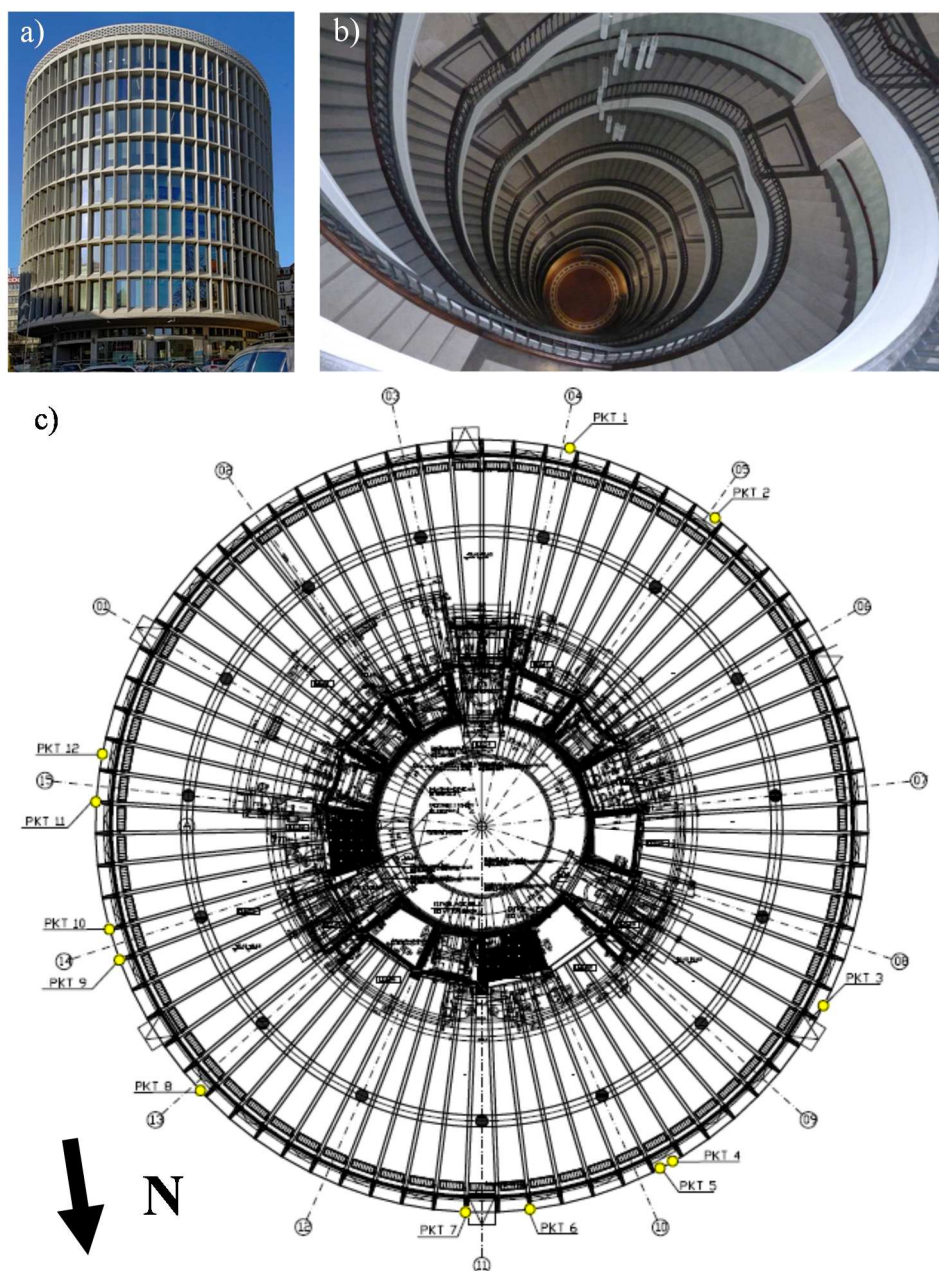
Rys. 2. Budynek Okrągłaka: widok elewacji południowej (a), widok klatki schodowej wewnątrz trzonu (b), przekrój poziomy z lokalizacją 12 markerów gipsowych na zarysowaniach pierścienia żelbetowego stropu nad parterem (c)

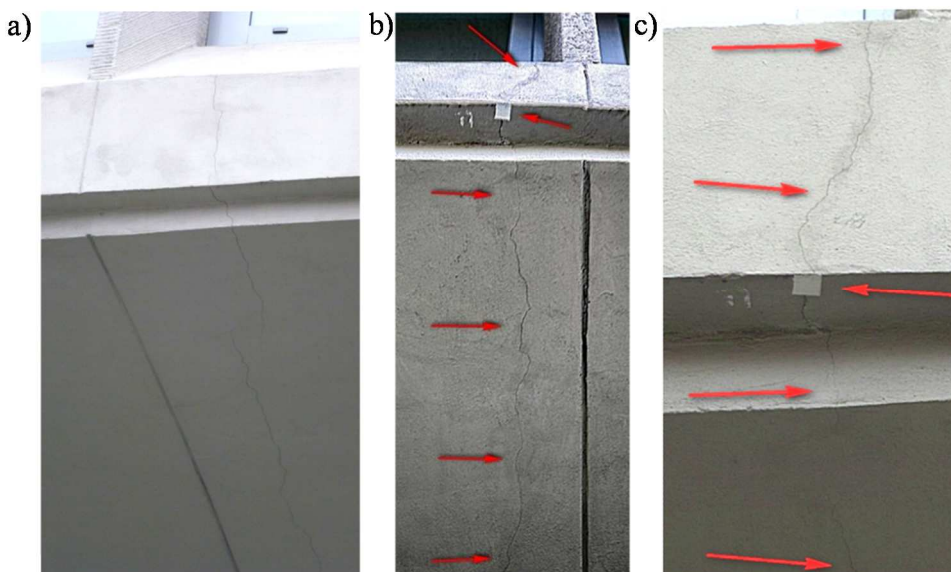
W krótkim czasie po zakończeniu prac remontowych, na elewacji Okrągłaka (podokienniki, elementy pionowe – „żyłетки”) zaobserwowano powstanie rys. Można je podzielić na konstrukcyjne i niekonstrukcyjne. Do zarysowań konstrukcyjnych należą te, które przebiegają przez pierścień żelbetowego stropu nad parterem (widoczne na jego spodniej stronie i na krawędzi zewnętrznej) i przez podokienną belkę żelbetową (rys. 4). Zarysowania na stronie spodniej stropu nad parterem zanikają w strefie żelbetowego podciągu pierścieniowego, opartego na kolumnach (rys. 2b), a ich największe rozwartości zlokalizowane są na krawędzi belki podokiennej (przy kapinosie). Występują one pojedynczo na obwodzie, z największym zagęszczeniem po stronie północnej budynku. Osobną grupą uszkodzeń są zarysowania konstrukcyjne przebiegające pionowo przez podokienną belkę żelbetową (rys. 5a) w stosunkowo gęstym rozstawie, występujące w poziomie każdej kondygnacji w środku parapetu i na krawędziach jego styku z żyłkami (rys. 5b). Charakter tych zarysowań jest podobny do tego, występującego na spodzie belek żelbetowych poddanych silnym obciążeniom zginającym, a w konstrukcjach żelbetowych cylindrycznych powłokowych (chłodnie kominowe, kominy) do uszkodzeń spowodowanych obwodowymi naprężeniami rozciągającymi, występującymi przy zbyt niskim stopniu zbrojenia obwodowego. W trakcie przeprowadzonych wewnątrz budynku wizji lokalnych nie stwierdzono żadnych uszkodzeń na widocznych elementach konstrukcyjnych (belki i płyty stropowe, słupy), świadczących o nieprawidłowej pracy budynku, co potwierdziły także pomiary geodezyjne, niewykazujące żadnych oznak nierównomiernego osiadania.

Rys. 4. Pojedyncze zarysowania na dolnej powierzchni zewnętrznej pierścienia żelbetowego stropu nad parterem oraz zainstalowane markery gipsowe na rysach

Otwieranie się istniejących rys skurczowych pod wpływem obciążeń termicznych można jedynie ograniczyć poprzez zastosowanie kompozytowego zbrojenia obwodowego, zamocowanego w poziomie stropów w bruzdach pod tynkiem elewacji, przy użyciu warstw adhezyjnych niewrażliwych na działanie podwyższonych temperatur.

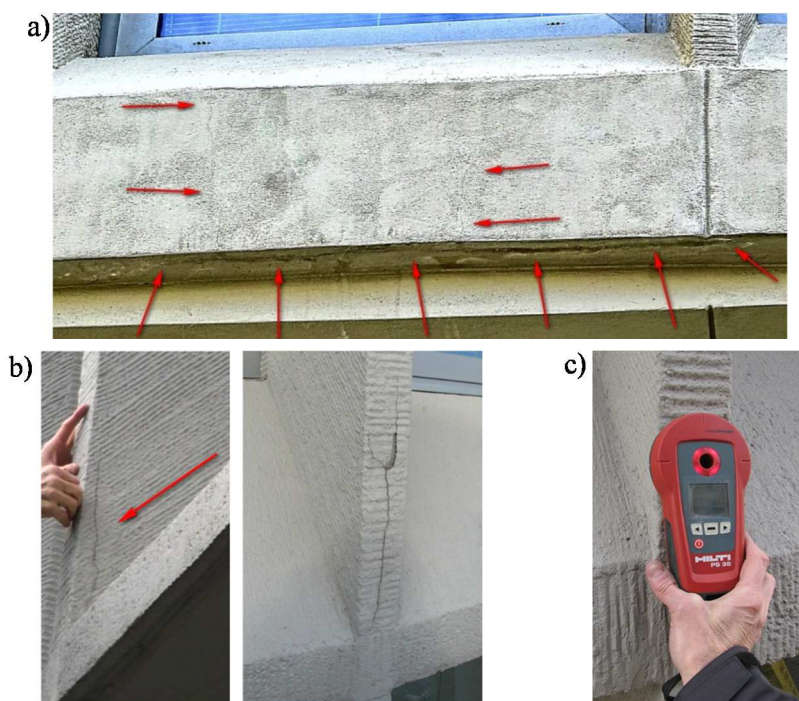
Do zarysowań niekonstrukcyjnych należy zaliczyć te zlokalizowane na żyłkach (rys. 6b) oraz rysy poziome i pionowe mocno zagęszczone na powierzchni parapetów (rys. 5b) i gzymśów (rys. 6a), charakterystycznych dla oddziaływań środowiskowych termiczno-wilgotnościowych.

Rys. 6. Rysy poziome na powierzchni gzymsów (a), rysy na powierzchni żyletek (b), pomiar grubości otuliny betonowej (28 mm) dla elementu pionowego („żyłotka”) na 3 piętrze (c)

Przeprowadzony kontrolny pomiar grubości otuliny w kilku elementach podokiennika i pionowych „żyletkach” (rys. 6c) pokazał, że pomierzone wartości otuliny były bardzo zróżnicowane i wynosiły od ok. 25 mm do lokalnie nawet 100–110 mm. Występujące już wcześniej w przeszłości zarysowania pionowe „żyletek” powstają w efekcie destrukcji otuliny betonowej wzdłuż zbrojenia tych elementów, poddanej długotrwałym oddziaływaniom środowiskowym. Objawiają się one w pierwszej kolejności w tych elementach, dla których obniżeniu ulega trwałość z uwagi na zbyt małe grubości otuliny betonowej zbrojenia lub dla których niewłaściwie przeprowadzone zostały prace naprawcze w przeszłości (np.: brak odpowiedniej warstwy szpempnej między betonem elementu a warstwą naprawczą). Zarysowania na podokiennikach elewacji budynku powstały w wyniku działania (w tym łącznego) różnych czynników. Należy do nich zaliczyć odkształcenia termiczne związane z pracą całego stropu, który nie jest zdylatowany, jak i efekty odkształceń termiczno-skurczowych samego materiału naprawczego, który został zastosowany dla pojedynczego podokiennika.

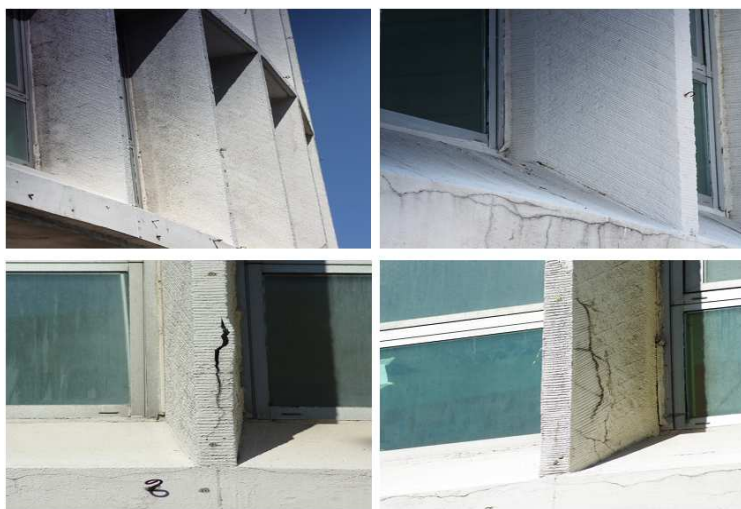
Rys. 7. Uszkodzenia z inwentaryzacji przed remontem Okrągłaka w 2012 roku – typowe uszkodzenia elementów elewacji budynku: rysy i spękania na powierzchni podokienników i belki obwodowej; rysy i pęknięcia betonu (nawet na całą grubość otuliny i z odsłonięciem zbrojenia) na elementach pionowych („żyłtkach”); rysy na styku elementów poziomych i pionowych

Przeprowadzona na obiekcie inwentaryzacja objęła także pomiary szerokości rozwarcia występujących zarysowań. Uzyskane wyniki mieściły się w zakresie 0,1–0,2 mm. W przeglądniętej dokumentacji archiwalnej znaleziono opis podobnych uszkodzeń (do tych stwierdzonych w roku 2011 i 2015), które wymusiły konieczność wykonania remontu elewacji w 1993 roku. Uszkodzenia elewacji o stwierdzonym obecnie charakterze, w postaci zarysowań podokienników i elementów pionowych („żyletek”) oraz lokalnych ubytków i pęknięć otuliny betonowej, nie są zjawiskiem, które objawiło się teraz w sposób nagły.

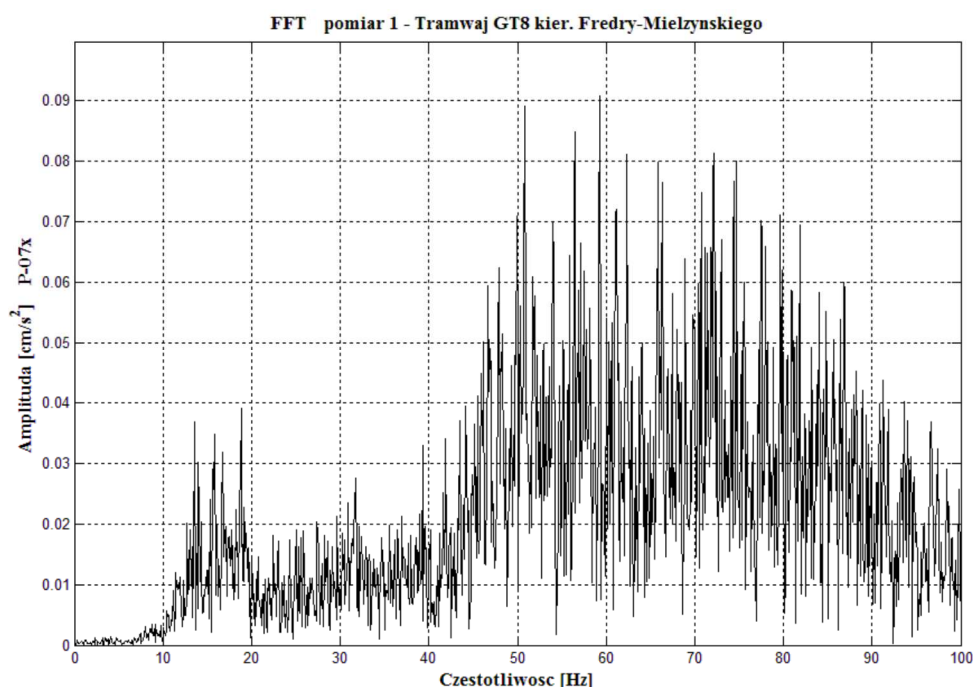
Porównanie dominującego zakresu spektrum częstotliwości (FFT – 11–100 Hz), generowanego przez przejeżdżające tramwaje (rys. 9), z podstawowymi częstotliwościami drgań własnych Okrągłaka (tab. 2) wskazało na brak istotnego oddziaływania dynamicznego. Potwierdziły to wyniki analiz numerycznych na modelu budynku. Maksymalne naprężenia wynikowe otrzymane w charakterystycznych punktach konstrukcyjnych nie przekroczyły 2 kPa (tab. 3), co stanowiło poniżej 0,15% wytrzymałości charakterystycznej betonu na rozciąganie (dla klasy betonu odpowiadającej C12/15 lub C16/20) – w projekcie oryginalnym beton B17,5.

Rys. 9. FFT przyspieszeń drgań (składowa pozioma) – słup kondygnacji – 2, w poziomie nad posadzką

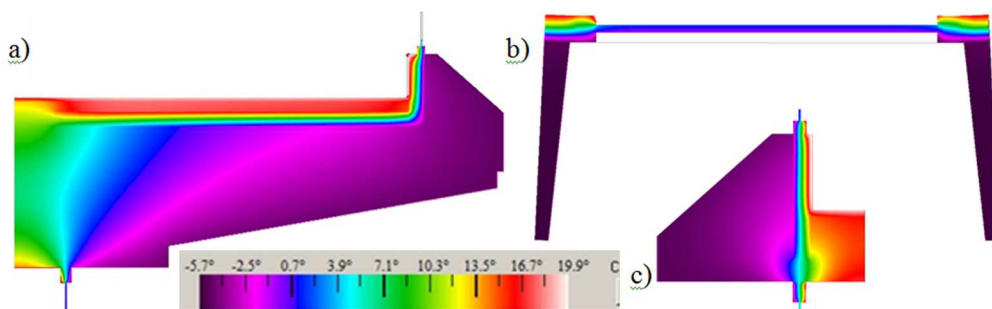
przepływu ciepła THERM 7.3. Rozkłady temperatury zostały wyznaczone dla stałej temperatury wewnętrznej  $+20^{\circ}\text{C}$  i przyjętej temperatury powietrza zewnętrznego  $-5^{\circ}\text{C}$ . Obliczeniowo, wielkość skoku temperatury na powierzchni ściany określono na podstawie wzoru Mackeya-Wrighta [9]. Na rys. 10 przedstawione zostały analizy termiczne węzłów i detali. Najbardziej zniszczonym fragmentem elewacji są zewnętrzne parapety podokienne, przyjmujące promienie słoneczne na powierzchni pod kątem prostym, co zapewnia maksymalne nasłonecznienie tej płaszczyzny. Różnice między maksymalnymi wartościami natężenia promieniowania w okresie lata oraz zimy, są znaczne.

Rys. 10. Rozkład temperatury (w ziemie) w przekroju: a) pierścienia żelbetowego stropu nad parterem, b) w strefie międzyokiennej – żyłki, c) ściany zewnętrznej w strefie stropowej pod oknem
