# BŁĘDY PROJEKTOWE I WYKONAWCZE PRZYCYNĄ USZKODZEŃ POSADZKI W BUDYNKU FILHARMONII KASZUBSKIEJ

**Streszczenie:** W budynku Filharmonii Kaszubskiej, na poziomie parteru w hallu głównym wykonano posadzkę z płyt kamiennych ułożonych na podbudowie betonowej wykonanej jako tzw. podłoga pływająca. W centralnym miejscu hallu wejściowego zaprojektowano i wykonano fontannę o wymiarach w rzucie poziomym 220×530 cm. Po roku od oddania budynku do eksploatacji na kamiennej posadzce, w sąsiedztwie fontanny pojawiły się ukośne zarysowania, których długość oraz szerokość rozwarcia powiększały się w czasie. Rozwojowi zarysowania towarzyszyło pojawienie się ciemniejszego odbarwienia wywołanego zawilgoceniem kamiennych płyt posadzki. W pracy przedstawiono koncepcje rozwiązania projektowego remontu posadzki oraz fontanny w celu doprowadzenia ich do właściwego stanu technicznego.

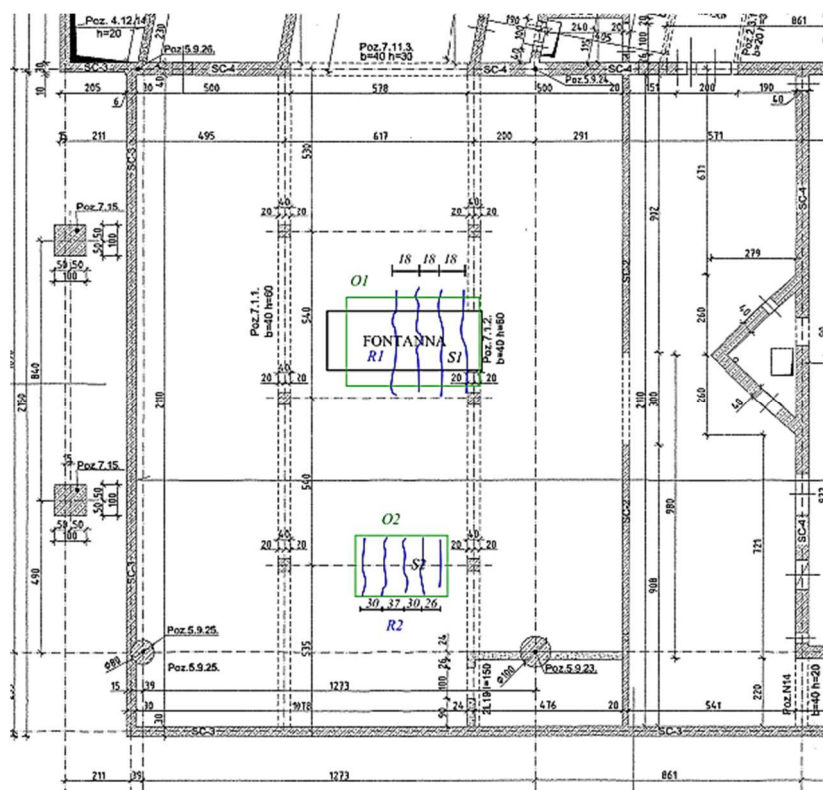
Rys. 3. Strop w poziomie parteru – inwentaryzacja miejsc pomiarów, badań i odkrywek:  
R1/R2 – miejsce pomiaru rozstawu rys w spodzie stropu w strefie pod fontanną/poza fontanną;  
S1/S2 – miejsce skanowania spodu stropu w strefie pod fontanną/poza fontanną; O1/O2 – miejsce odkrywek w spodzie stropu w strefie pod fontanną/poza fontanną

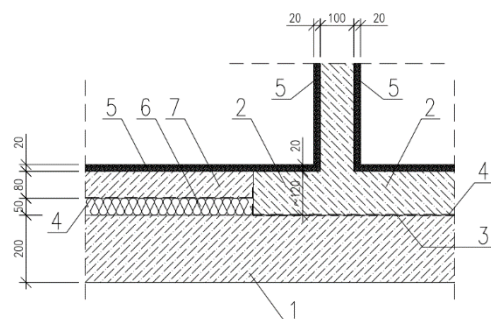
Na podstawie odkrywek wykonanych podczas wizji lokalnych ustalono, że układ warstw stropu w poziomie parteru w obszarze objętym opracowaniem był następujący (rys. 4): a) okładzina kamienna o grubości 2 cm, b) gładź betonowa o grubości 8 cm, c) folia polietylenowa  $\times 1$ , d) wełna mineralna o grubości 5 cm, e) strop żelbetowy monolityczny 20 cm, f) wełna mineralna 10 cm (ułożona na ruszcie sufitu podwieszanego poniżej konstrukcji stropu).

Rys. 4. Szczegół posadowienia fontanny na stropie parteru – stan istniejący (wymiary w mm): 1 – strop w poziomie parteru (nad halą garażową), 2 – płyta dennej fontanny, 3 – pianka poliuretanowa, 4 – folia polietylenowa, 5 – okładzina kamienna, 6 – wełna mineralna, 7 – gładź betonowa

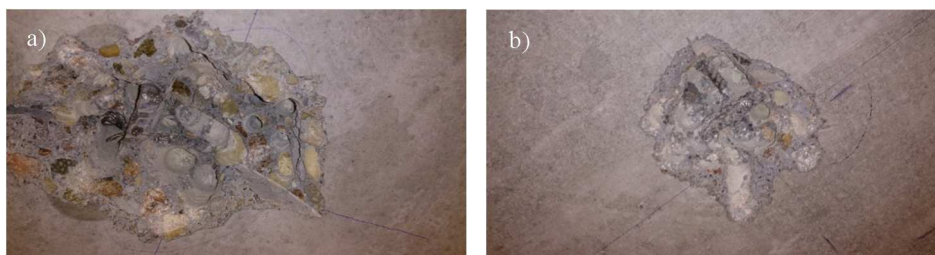
Wykonano również odkrywki zbrojenia dolnego stropu (rys. 5). Na podstawie odkrywek ustalono, następujący sposób zbrojenia stropu nad piwnicą:

- w obszarze pod fontanną:
  - zbrojenie główne – pręty  $\phi 12$  mm w średnim rozstawie co 12,0 cm,
  - zbrojenie rozdzielcze – pręty  $\phi 6$  mm w rozstawie co 20,0 cm,
- w polach poza fontanną:
  - zbrojenie główne – pręty  $\phi 10$  mm w rozstawie co 14,0 cm,
  - zbrojenie rozdzielcze – pręty  $\phi 6$  mm w rozstawie co 18,0 cm.

Rys. 5. Odkrywka zbrojenia dolnego stropu w poziomie parteru w strefie: a) pod, b) poza fontanną

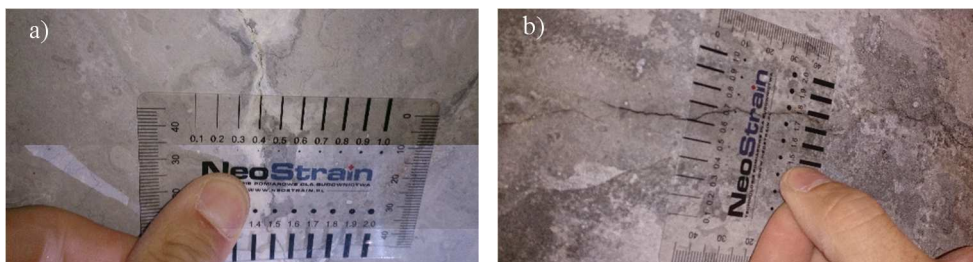
Wykonano także pomiary rozstawu rys (od spodu stropu nad piwnicą) (rys. 6). Ustalono następujący rozstaw rys:

- w obszarze pod fontanną: co 18 cm,
- w polach poza fontanną: od 26 do 37 cm, średnio 30 cm.

Rys. 6. Pomiar szerokości rozwarcia rys stropu w poziomie parteru – widok zarysowania od strony piwnicy w strefie: a) pod (0,4 mm), b) poza (0,6 mm) fontanną

- po zakończeniu odtwarzania okładziny kamiennej posadzki w poziomie parteru istniejące zarysowania widoczne od strony piwnicy należy zabezpieczyć metodą iniekcji stosując żywicę duramerową na bazie epoksydu. Iniekcje rys należy poprzedzić próbą ich oczyszczenia poprzez płukanie środkiem wysokoalkalicznym.

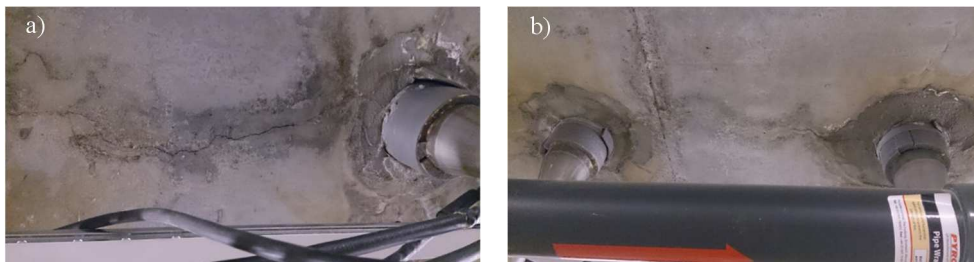
Na dolnej powierzchni stropu, pod fontanną, stwierdzono rysy biegnące między otworami wylotowymi dysz (rys. 7). Otwory te wykonane zostały w jednej osi co skutkowało lokalnym osłabieniem płyty stropowej w tym przekroju. Oś otworów była równoległa do kierunku ułożenia prętów zbrojenia głównego przez co otwory te miały niewielki wpływ na nośność stropu, miały jednak wpływ na jego sztywność w kierunku zbrojenia rozdzielczego. Występujące rysy były wilgotne, a woda migrowała przez strop powodując korozję prętów zbrojenia. Miało to wpływ na obniżenie trwałości stropu jako całości.

Rys. 7. Zarysowana i zawilgocona dolna powierzchnia stropu w poziomie parteru, w miejscu przeprowadzenia rur instalacji zasilającej fontannę: a), b) widok od strony piwnicy

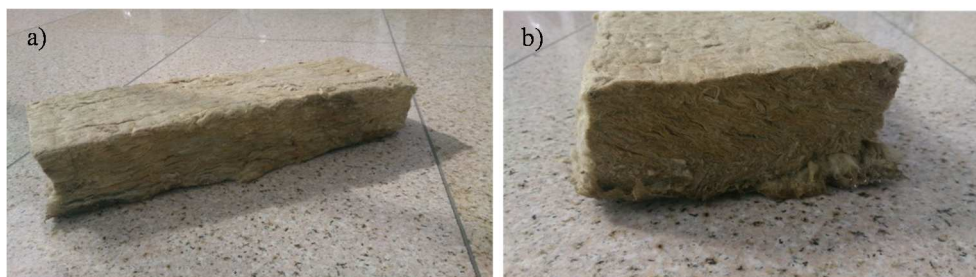
Dokumentacja projektowa przewidywała ułożenie na górnej powierzchni stropu warstwy izolacji z wełny mineralnej. Zgodnie z rozwiązaniem projektowym należało wbudować wełnę ISOVER STROPOTERM o grubości 5 cm. Zgodnie z *Kartą Techniczną* dla tego wyrobu nasiąkliwość wodą przy długotrwałym częściowym zanurzeniu (WL(P))  $\leq 3 \text{ kg/m}^2$ . Producent w *Karcie Technicznej* nie wskazał wartości nasiąkliwości przy długotrwałym (całkowitym) zanurzeniu w wodzie (WL(T)). Gdyby Projektant zdecydował się zastosować polistyren ekstrudowany (XPS-styrodur) było by to rozwiązanie zdecydowanie korzystniejsze. Styrodur ma mniejszą nasiąkliwość niż wełna, nawet specjalnie dedykowana do wykonania izolacji akustycznej i termicznej stropów w podłogach pływających typu lekkiego, ciężkiego i suchych, tak jak ma to miejsce w przypadku wełny ISOVER STROPOTERM. W praktyce nie wiadomo również, czy wbudowany materiał w rzeczywistości był wełną mineralną zgodną z projektem lub też materiałem o równoważnych właściwościach fizycznych (rys. 8). Dla styroduru typowa nasiąkliwość wodą przy długotrwałym (całkowitym) zanurzeniu (WL(T)) wynosi  $0,7 \text{ kg/m}^2$ , a przy zanurzeniu częściowym (WL(P)) była by jeszcze mniejsza. Ponadto należy dodać, że wełna mineralna jest bardziej odkształcalna niż polistyren ekstrudowany (styrodur) a jej właściwości mechaniczne ulegają istotnej zmianie po zawilgoceniu. Deklarowany przez producenta w *Karcie Technicznej* dla wełny ISOVER STROPOTERM poziom naprężenia ściskającego przy 10% odkształceniu CS(10) dla płyt o grubości od 40 do 80 mm (wbudowano w posadzkę płyty o grubości 5 cm) wynosi 50 kPa, a w przypadku styroduru poziom naprężenia wynosi 500 kPa. Powyższe porównania nasiąkliwości oraz odkształcalności jednoznacznie wskazują, że zastosowanie polistyrenu ekstrudowanego (XPS) było by lepszym rozwiązaniem i ograniczyło możliwość odkształceń posadzki, szczególnie w przypadku zawilgocenia warstwy izolacyjnej. Zawilgocenie styroduru nie skutkowałoby zmianą jego sztywności tak jak w przypadku wełny mineralnej. Ewentualne zastosowanie styroduru nie skutkowało by wzrostem kosztów realizacji warstw posadzki.

Rys. 8. Wełna mineralna wbudowana powyżej wierzchu stropu w poziomie parteru: a) widok, b) zbliżenie – widoczna plama wody wypływającej z próbki wełny

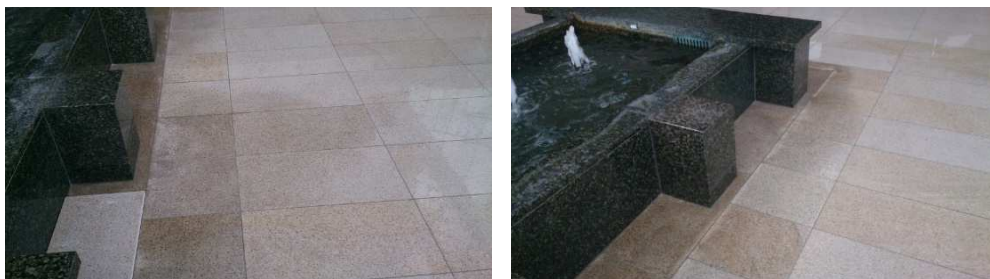
Odbarwienie płyt kamiennych najwyraźniej widoczne było w pasie o szerokości ~40 cm wokół fontanny. Zakres przebarwień był zbliżony wokół całej fontanny, z nieznaczną intensyfikacją wzdłuż krawędzi podłużnych.

- lokalne nieszczelności żelbetowej, monolitycznej komory fontanny powodowały zawilgocenia wełny mineralnej w jej bezpośrednim sąsiedztwie,
- w wyniku zawilgocenia (nasylenia wodą) wełna zmieniała swoje właściwości wytrzymałościowe oraz użytkowe (sztywność, wytrzymałość i izolacyjność). Wełna ulegała kompresji, co skutkowało postępującym osiadaniem posadzki, zarysowaniem betonu posadzki i zapadaniem się kamiennych płyt okładziny (rys. 9),

Rys. 9. Przebarwienia kamiennych płyt posadzki w miejscu zwiększonej wilgotności kamienia wokół fontanny

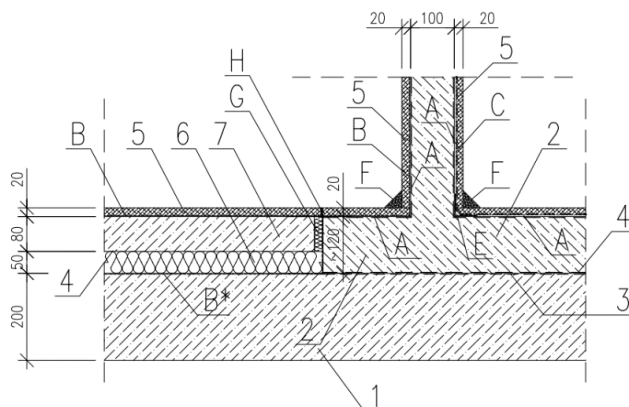
Rys. 10. Szczegół posadowienia fontanny na stropie parteru – koncepcja rozwiązania projektowanego (wymiar w mm): 1 – strop w poziomie parteru (nad piwnicą), 2 – płyta dna fontanny, 3 – pianka poliuretanowa, 4 – folia polietylenowa, 5 – okładzina kamienna, 6 – materiał termoizolacyjny (polistyren ekstrudowany – XPS-styrodur), 7 – gładź betonowa (zbrojona siatką stalową lub zbrojeniem rozproszonym), A – warstwa szczepna+warstwa reprofiliująca, B – powłokowa izolacja przeciwwodna (typu lekkiego), B\* – powłokowa izolacja przeciwwodna (typu lekkiego) wykorzystywana jako izolacja przeciwwilgociowa, C – powłokowa izolacja przeciwwodna (typu ciężkiego), D – elastyczna taśma narożnikowa, E – sznur dylatacyjny, F – uszczelniając elastyczny, G – materiał termoizolacyjny – dylatacja obwodowa (polistyren ekspandowany (EPS – styropian))

Zakres prac remontowych powinien obejmować (rys. 10):

- demontaż okładziny kamiennej fontanny od strony wewnętrznej i zewnętrznej ścian oraz okładziny kamiennej dna,
- naprawę i uszczelnienie istniejących rys stropu metodą iniekcji,
- wykonanie warstwy szczepnej na stronie wewnętrznej i zewnętrznej ścian fontanny, dnie fontanny oraz górnej powierzchni stropu w poziomie parteru z zastosowaniem mineralnej, modyfikowanej polimerami drobnoziarnistej zaprawy cementowej,
- reprofiliację strony wewnętrznej oraz zewnętrznej ścian fontanny, dna fontanny oraz górnej powierzchni stropu przy użyciu mineralnej zaprawy szpachlowej typu PCC o właściwościach dostosowanych do wielkości ubytków,
- wklejenie w narożnikach wklęsłych dno – ściana (narożniki poziome) oraz ściana – ściana (narożniki pionowe) taśm uszczelniających,

- wykonanie izolacji przeciwwodnej na wewnętrznych ścianach fontanny oraz dnie fontanny z zastosowaniem mostkującej pęknięcia 2 składnikowej folii wysokociśnieniowej,
