# ANALIZA PRZYCZYN KATASTROFY BUDOWLANEJ BUDYNKU MIESZKALNEGO JEDNORODZINNEGO PODCZAS JEGO PRZEBUDOWY

JERZY PIENIAŻEK, e-mail: [jerzypieniazek1@op.pl](mailto:jerzypieniazek1@op.pl)  
Politechnika Warszawska

**Streszczenie:** W referacie opisano katastrofę budowlaną budynku mieszkalnego jednorodzinnego, zlokalizowanego w Łomiankach pod Warszawą. Do katastrofy doszło podczas przebudowy budynku. Przeanalizowano i ustalono przyczyny katastrofy oraz podano zalecenia techniczne.

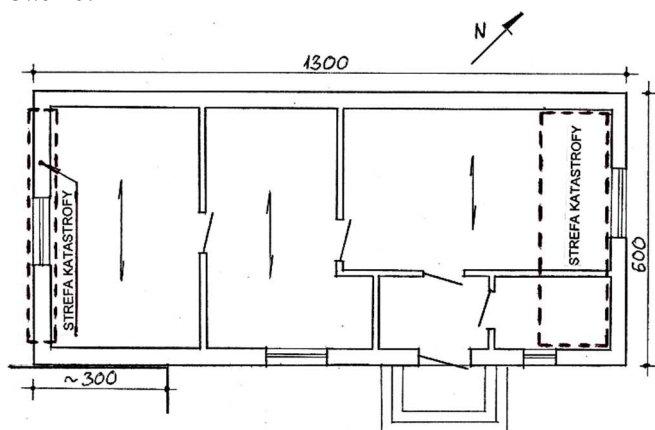
Rys. 1. Rzut budynku z zaznaczonymi strefami katastrof

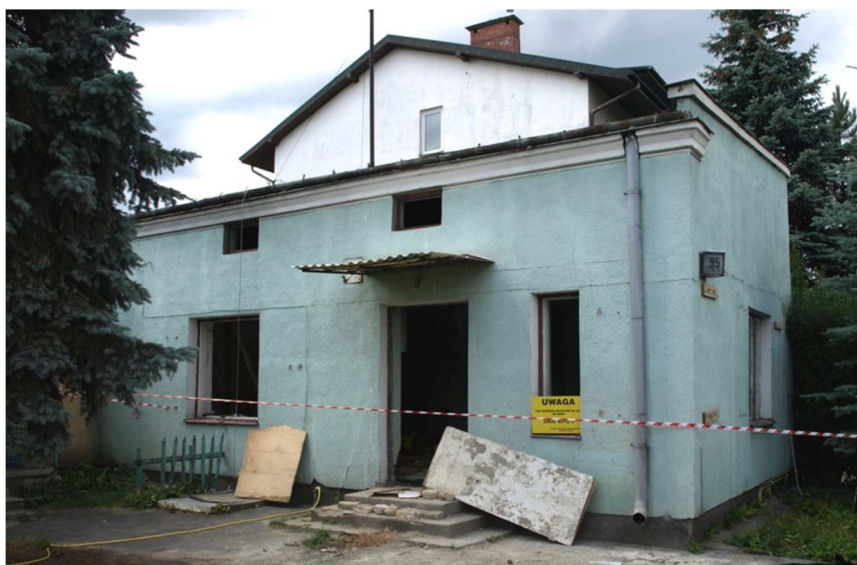
Rys. 2. Elewacja frontowa, południowo wschodnia, budynku w trakcie jego rozbudowy

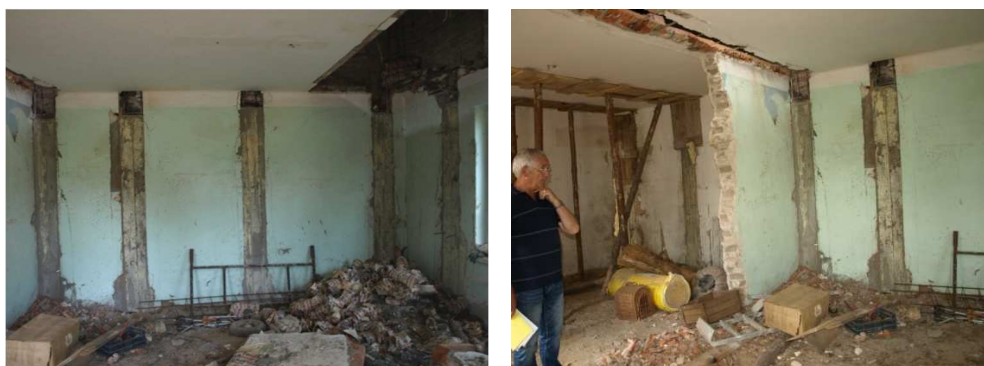
Przebudowę rozpoczęto od rozebrania przeszło połowy istniejących ścianek działowych. W następnej kolejności wykonano wzmocnienie ścian zewnętrznych przyziemia, nośnych i osłonowych, poprzez wmontowanie w te ściany, w wykutych w nich bruzdach, słupów żelbetonowych o szerokości 30 cm i głębokości 28–32 cm (rys. 3). W ścianie podłużnej nośnej, od strony północno zachodniej, wykonano 8 słupów, natomiast w ścianie podłużnej nośnej, od strony wejścia do budynku, wykonano 6 słupów. W ścianie szczytowej północno wschodniej wbudowano 3 słupy, a w ścianie szczytowej południowo zachodniej 2 słupy. Wszystkie słupy wzmacniające zostały posadowione na stopach żelbetonowych wykonanych pod istniejącymi ławami fundamentowymi budynku (istniejące ławy fundamentowe oparto na górnych płaszczyznach stóp fundamentowych). Stopy fundamentowe posadowiono na głębokości ok. 1,0 m od poziomu terenu.

Rys. 3. Żelbetowe słupy usztywniające konstrukcję budynku

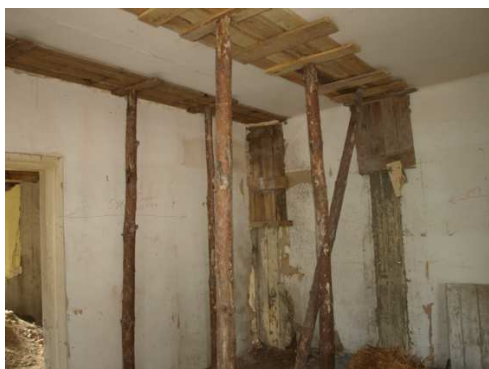
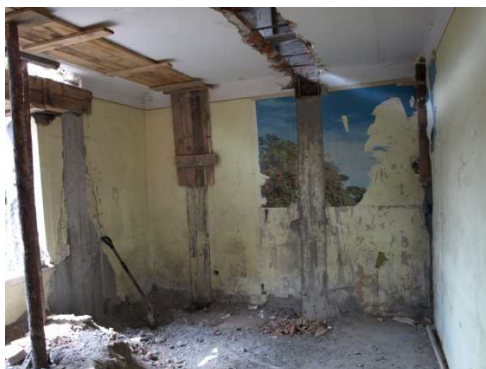
Wykonano wzmocnienie części ceramicznej płyty Kleina nad przyziemiem (rys. 4) oraz przeprowadzono prace przygotowawcze do dalszych wzmocnień (rys. 5, 6). Wzmocnienie polegało na wbudowaniu w płytę ceramiczną Kleina, w połowie jej szerokości, dodatkowych żelbetowych belek nośnych o wymiarach  $20 \times 30$  cm, opartych na wmontowanych w ścianę żelbetowych słupach usztywniających konstrukcję. Zbrojenie główne belek należało wbudować, według projektu, pod zbrojeniem płyty ceramicznej Kleina. W tym celu wykonano w płycie ceramicznej bruzdy o szerokości 20 cm. W projekcie zastrzeżono, aby nie uszkodzić (nie wycinać) zbrojenia płyty (bednarki lub prętów). Należało, według projektu, pozostawić co najmniej 60% tego zbrojenia. Podczas wykonywania bruzd projektant nakazał podstemplować całe wzmacniane pasmo stropu wraz z sąsiednimi belkami stalowymi. W ten sposób wykonano 3 belki wzmacniające i przygotowano bruzdy pod 2 kolejne belki. Wykonawca podczas wzmacniania stropu nie wykonał stemplowania pasm płyt ceramicznych stropu Kleina.

Rys. 4. Wzmocnienie ceramicznej płyty Kleina

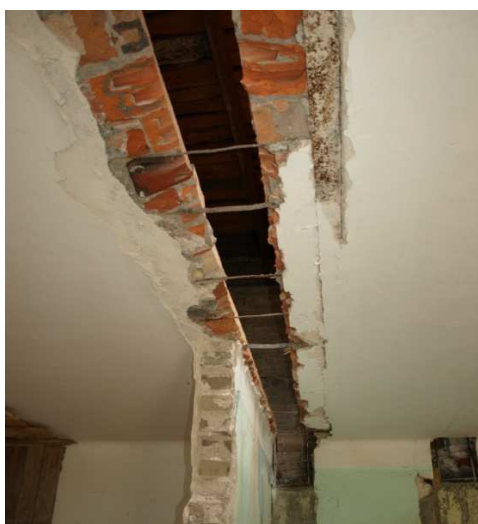
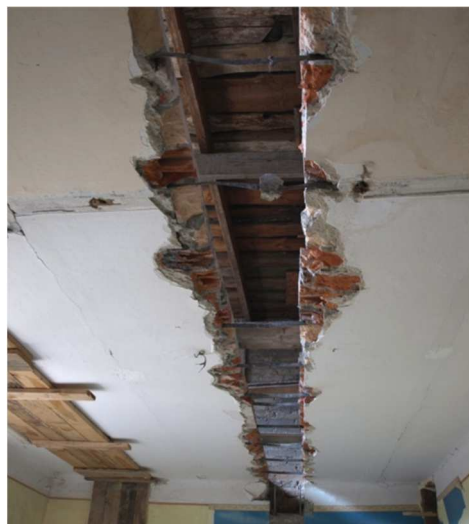
Rys. 5. Bruzdy wykonane w płycie ceramicznej. Brak stemplowania płyty stropowej. Wycięta bednarka zbrojąca płytę

Przyczyną katastrofy budowlanej, jakiej uległo przeszło stropu Kleina, było osłabienie konstrukcji płyty ceramicznej spowodowane wycięciem w połowie jej szerokości, na całą długości, bruzdy 20 cm. Podczas wycinania bruzdy, płyta ceramiczna nie została zabezpieczona stemplowaniem. Znaczna część zbrojenia płyty (bednarka) została wycięta. Osłabiona płyta ceramiczna, przecięta na pół i pozbawiona przeszło połowy zbrojenia, straciła swoją nośność i uległa katastrofie. Do katastrofy płyty stropowej przyczyniły się również drgania, jakie przenoszą się na budynek z pobliskiej ulicy od dużego natężenia ruchu kołowego (ściana szczytowa, przy której znajduje się zarwane przeszło stropu, jest oddalona od ulicy o 4,0 m).

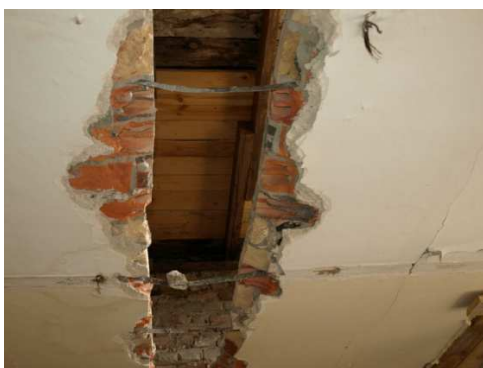
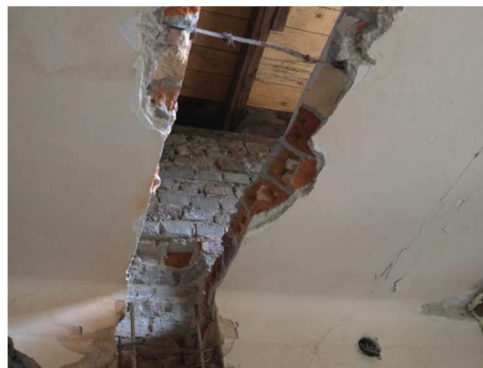
Rys. 6. Szczegóły wykonanych bruzd w płycie ceramicznej. Brak stemplowania płyty stropowej. Powycinana bednarka

Awarii uległa ściana szczytowa południowo zachodnia, oraz skrajne przeszło stropu Kleina, które się zawaliło. Zaprojektowane i wykonywane wzmocnienie płyty stropowej jest nietechnologiczne. Może doprowadzić do kolejnych zawaleń stropu. Przesła zostały osłabione przez wycinanie w nich bruzd. Podczas wycinania bruzd poprzecinano i usunięto dużą część zbrojenia, które miało połączyć ceramiczną płytę stropową z wbudowywaną belką żelbetową. Roboty wzmacniające prowadzono bez podstemplowania płyty ceramicznej.

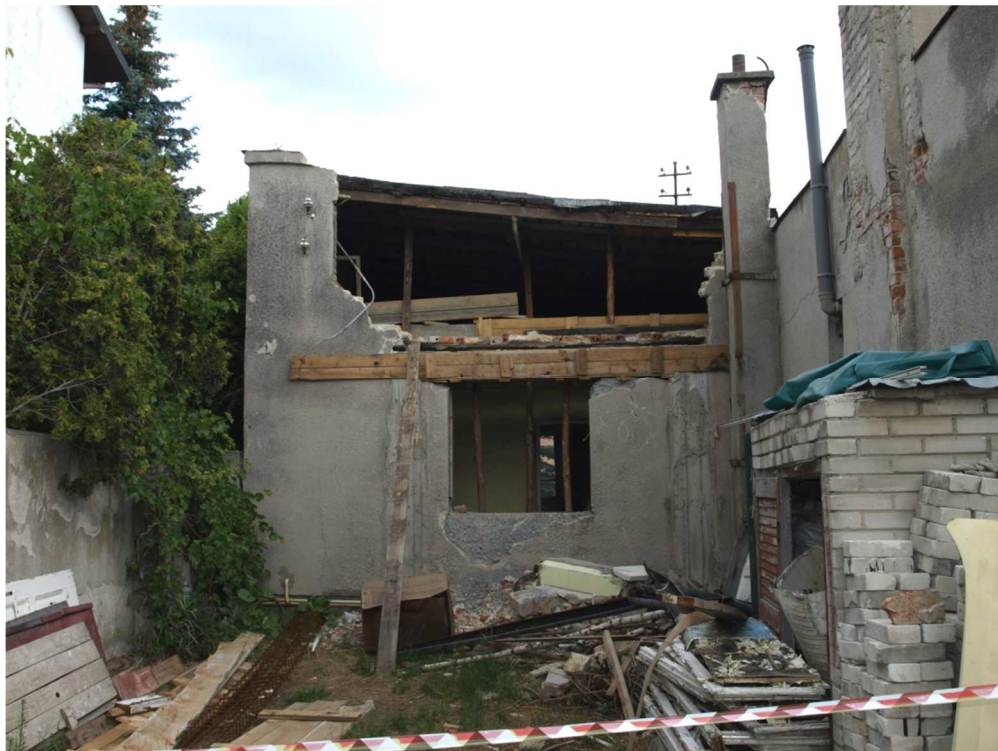
W ścianie szczytowej, południowo zachodniej, przystąpiono do poszerzenia otworu okiennego w celu zamontowania w nim drzwi balkonowych prowadzących na podwórko. Nad otworem okiennym usunięto (wykuto) istniejące nadproża i przedłużono bruzdę w celu wstawienia w nią nowego, dłuższego nadproża, składającego się z dwóch obetonowanych dwuteowników 160. Nie zastosowano stemplowania płyty stropowej przy ścianie szczytowej, ani nie zabezpieczono ściany osłabionej usunięciem nadproża. Nastąpiło zawalenie się górnej części ściany szczytowej nad poszerzanym otworem okiennym (rys. 7).

Rys. 7. Zawalona górna część ściany szczytowej

W dniu 02.07.2015 r. w godzinach wieczornych, zawaliła się górna część ściany szczytowej, nad poszerzanym otworem okiennym (rys. 7). W tym czasie na placu budowy nie było ludzi, dlatego nikt nie ucierpiał. Lekko ugięła się płyta ceramiczna skrajnego przęsła stropu Kleina, przylegająca do ściany szczytowej.

Zawalenie się górnej części ściany szczytowej nad poszerzanym otworem okiennym zostało spowodowane brakiem stemplowania stropu oraz konstrukcji dachu i błędnym prowadzeniem robót budowlanych. Nie można było wykuwać nadproża okiennego bez zabezpieczenia konstrukcji ściany. Należało podstemplować strop oraz konstrukcję dachu. Rozebrać ścianę szczytowa nad istniejącym otworem okiennym na szerokość nowego nadproża. Usunąć istniejące nadproże i wykonać nowe, dopasowane do szerszego otworu okiennego.

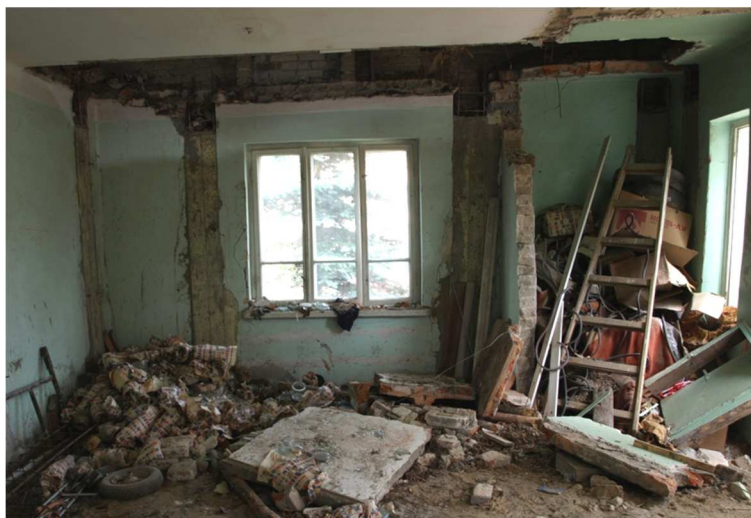
Kilka dni później, 07.07.2015 r. w godzinach południowych, podczas wykonywania wzmocnienia (ciągnięcia bruzdy) skrajnego pasma stropu od strony północno wschodniej (od strony ulicy), cała płyta ceramiczna o szerokości 1,5 m oparta na belce stalowej i ścianie szczytowej uległa zawaleniu (rys. 8, 9, 10, 11). Podczas katastrofy zginął pracownik wykonujący wycinanie bruzdy w płycie.

Rys. 8. Zawalone skrajne pasmo stropu

Reasumując, stwierdza się, że do katastrofy budowlanej doszło na skutek błędów projektowych i wykonawczych. Ze względu na zły stan techniczny przedmiotowego budynku, prowadzenie w nim dalszych robót budowlanych było niemożliwe. Budynek nie nadawał się do przebudowy i rekonstrukcji. Zalecono jego rozbiórkę i ewentualne odtworzenie. Przy odtwarzaniu budynku można będzie w razie potrzeby pozostawić wykonany do tej pory żelbetowy szkielet konstrukcyjny (słupy, belki, stopy). Szkielet należy uzupełnić o brakujące elementy, które do chwili katastrofy i wstrzymania robót nie zostały jeszcze wykonane. Jako

strop nad przyziemiem zaproponowano zastosowanie np. stropu gęstożebrowego, zwieńczonego na obwodzie budynku. Ściany wypełniające zaproponowano wykonać z bloczków z betonu komórkowego, lub pustaków ceramicznych.

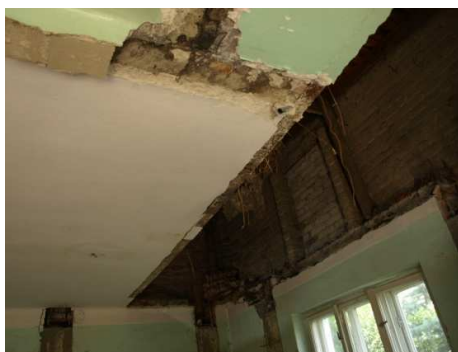
Rys. 9. Zawalone skrajne pasmo stropu.  
Widok od strony północno zachodniej

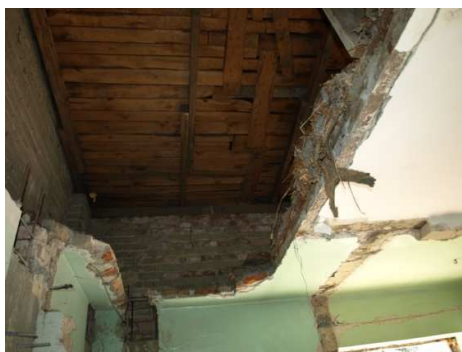
Rys. 10. Zawalone skrajne pasmo stropu.  
Widok od strony południowo wschodniej

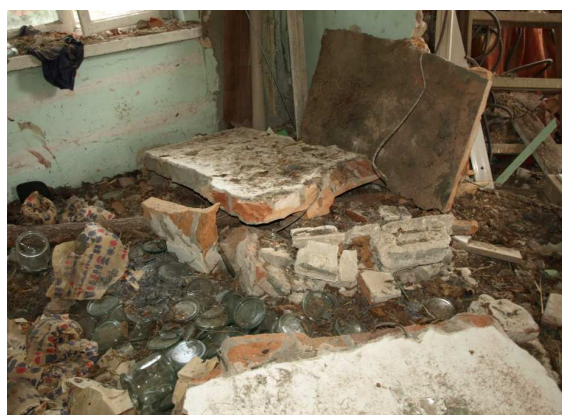
Rys. 11. Fragmenty zarwanej płyty ceramicznej
