# DIAGNOSTYKA SIECI WODOCIĄGOWEJ NA MOŚCIE ŁAZIENKOWSKIM W WARSZAWIE W ZWIĄZKU Z POŻAREM TEGO OBIEKTU MOSTOWEGO

LEOPOLD KRUSZKA, *e-mail: leopold.kruszka@wat.edu.pl*

Wojskowa Akademia Techniczna

**Streszczenie:** Przedmiotem referatu jest odcinek sieci (magistrali) wodociągowej, która poddana była dodatkowym obciążeniom termicznym, powstałym w skutek pożaru obiektu mostowego – Mostu Łazienkowskiego w Warszawie, w dniach 14–15 lutego 2015 r. W trakcie czynności diagnostycznych określono stan technicznego przedmiotowego odcinka sieci wodociągowej na potrzeby spełniania przez sieć wymogów określonych w przepisach techniczno-budowlanych oraz normach, wraz z określeniem zakresu robót budowlanych niezbędnych do wykonania w celu doprowadzenia tego odcinka sieci wodociągowej do stanu zgodnego z przepisami. Sprawdzone czy na skutek uszkodzeń pożarowych tego odcinka wystąpiły okoliczności mogące powodować zagrożenie życia lub zdrowia ludzi, bezpieczeństwa mienia bądź środowiska w myśl art. 62 ust. 3 ustawy z dnia 7 lipca 1994 r. – Prawo budowlane. Przedstawiono także wnioski końcowe dotyczące dalszej bezpiecznej eksploatacji przedmiotowego odcinka sieci wodociągowej.

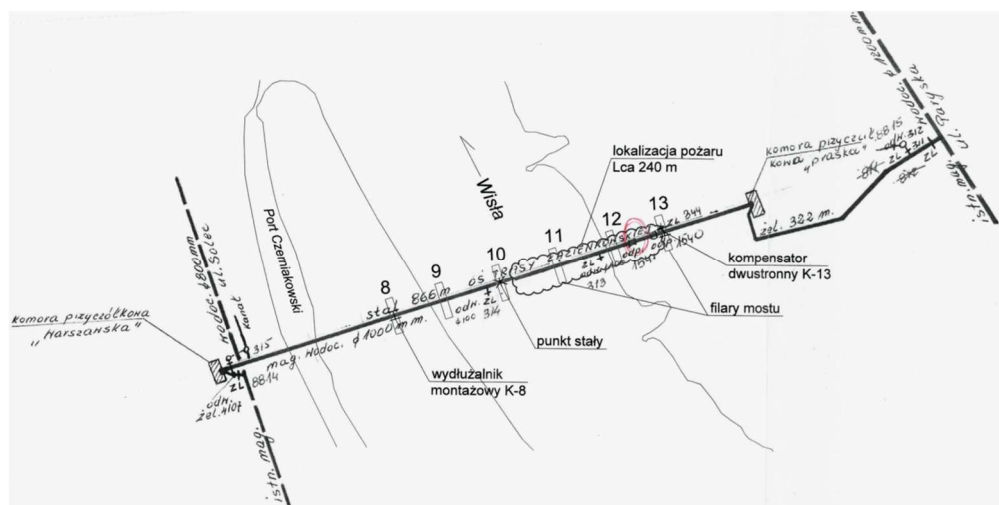
Rys. 1. Szkic sytuacyjny magistrali wodociągowej DN 1000 mm na trasie Mostu Łazienkowskiego w Warszawie na odcinku ul. Solec – ul. Paryska z zaznaczeniem kolorem czerwonym miejsca powstania pożaru tego obiektu [3]

Pożar mostu rozpoczął się od zapalenia się desek pochodzących z rozbiórki pomostów składowanych pod mostem od strony praskiej pod przęsłem pomiędzy podporami nr 13 i 12. Pożar szybko rozprzestrzenił się wzdłuż drewnianego pomostu na odcinku o długości około 240 m, to jest od podpory nr 13 do miejsca około 20 m przed podporą nr 10. Pożar objął pomost na całej jego szerokości. Magistrala wodociągowa zlokalizowana w południowej części mostu, na skraju drewnianego pomostu, poddana była mniejszym ogniowym obciążeniom pożarowym niż sieć ciepłownicza, znajdująca się nad środkiem pomostu. Po stronie południowej mostu była mniejsza ilość instalacji kablowych, czyli było mniej drewnianych elementów podpierających, które „zasilały” pożar.

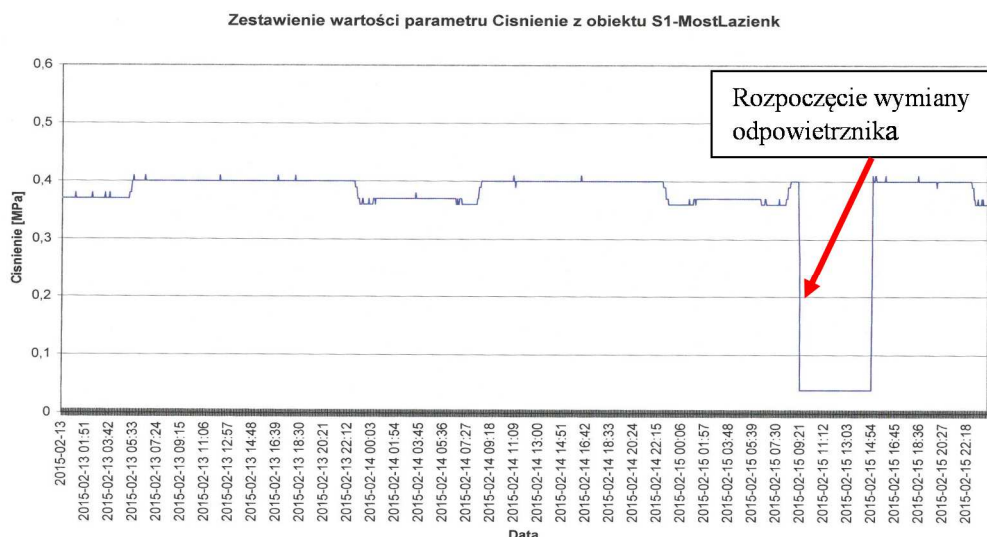
Według relacji świadków pożaru do mniejszego obciążenia ogniowego magistrali wodociągowej w porównaniu do pozostałych elementów infrastruktury technicznej przechodzących pod mostem przyczynił się również „korzystny” południowo-wschodni kierunek wiatru, co powodowało „odsuvanie” płomieni ognia od tej magistrali. Bezpośrednio w strefie pożaru, przy podporze nr 13 znajdował się odpowietrznik, który poddany był oddziaływaniu wysokich temperatur pożaru. Pod wpływem tych czynników oraz prowadzonej akcji gaśniczej został on uszkodzony, zaś króciec jednokolnierzowy  $\phi 100$  mm (tzw. kominek) wraz z zamontowanym na nim odpowietrznikiem został wyrwany ze ścianki magistrali.

Rys. 2. Zasilenie magistrali wodociągowej zimną wodą o ciśnieniu rzędu 0,4 MPa z zaznaczeniem okresu wymiany uszkodzonego odpowietrznika tej magistrali

W dniu 15 lutego 2015 r. w godzinach przedpołudniowych rozpoczęto wspawanie w przewód magistralny nowego króćca (o tych samych wymiarach), łącznie z wymianą odpowietrznika – rys. 2. Strefa pożaru swoim zakresem objęła magistralę wodociągową na odcinku około 240 m – por. rys. 1.

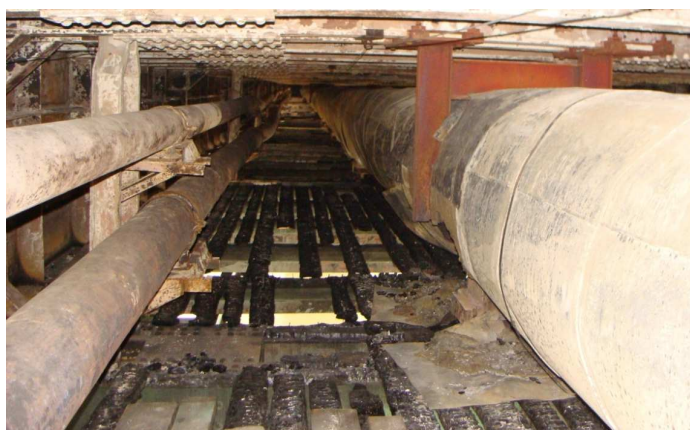
Podczas dokonywania zaraz po zakończeniu akcji pożarowej szczegółowych oględzin sieci, w tym przedmiotowej magistrali, w przestrzeni objętej pożarem mostu, stwierdzono zniszczenia pożarowe drewnianego pomostu technicznego przy magistralach gazowych (dwa przewody) i ciepłowniczej – rys. 3.

Rys. 3. Widok spalonego podczas pożaru drewnianego pomostu technicznego w przestrzeni konstrukcji mostu przy magistralach gazowych i ciepłowniczej

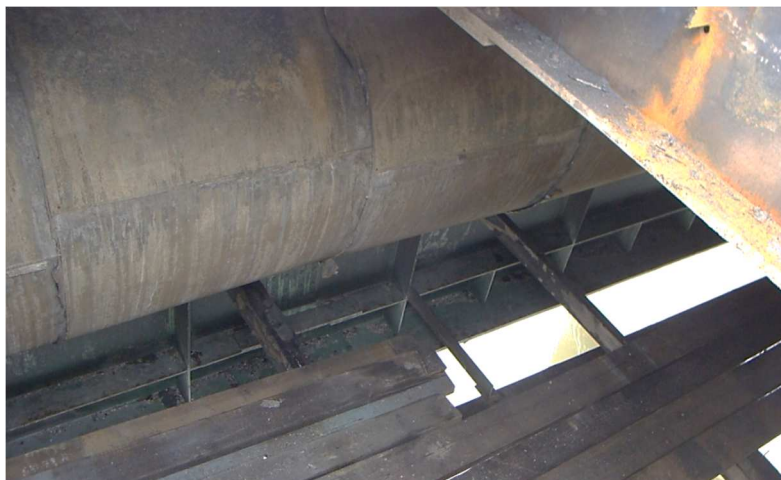
Natomiast ilość spalonego drewna pomostu przy przedmiotowej magistrali wodociągowej była nieduża (rys. 4), pomimo iż zadziałał tutaj tzw. efekt kominowy polegający na powstaniu ciągu wzdłuż części środkowej mostu, w której była zamontowana ta magistrala. Stąd

Rys. 4. Widok uszkodzonego podczas pożaru drewnianego pomostu technicznego w przestrzeni konstrukcji mostu przy magistrali wodociągowej

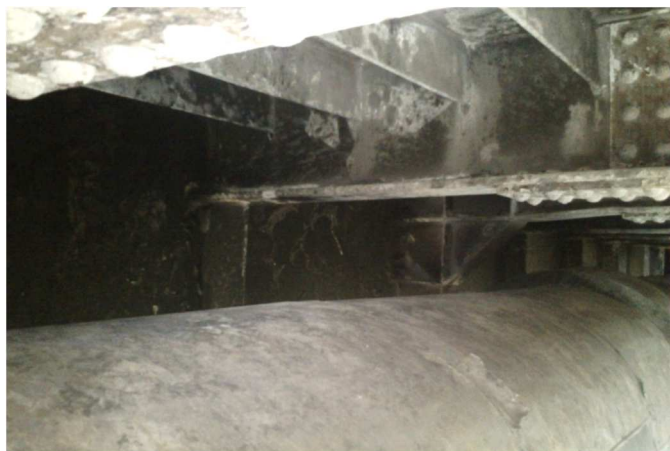
konstrukcja mostu nad magistralą nie miała widocznych istotnych śladów uszkodzeń poza lekkim okopceniem – rys. 5. Opisana powyżej sytuacja po akcji pożarowej występowała na większej długości mostu objętej pożarem. Największe uszkodzenia pożarowe miały miejsce krótkim odcinku pod którym paliły się składowane deski – źródło pożaru zaznaczone kolorem czerwonym na rys. 1. W tym rejonie uszkodzeniu uległy drugorzędne elementy konstrukcji pomostu roboczego – rys. 6.

Rys. 5. Widok okopconej stalowej konstrukcji mostu nad magistralą wodociągową

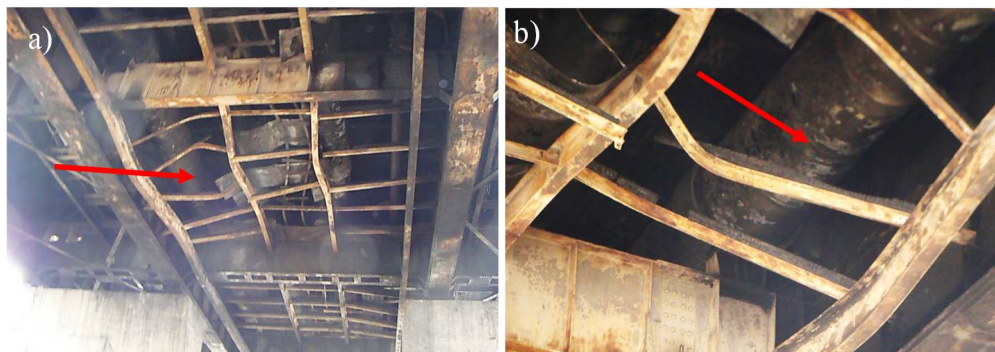
Rys. 6. a), b) Widoki zdeformowanych elementów drugorzędnych stalowej konstrukcji Mostu Łazienkowskiego w miejscu powstania pożaru wraz z widoczną magistralą wodociągową, oznaczoną czerwoną strzałką

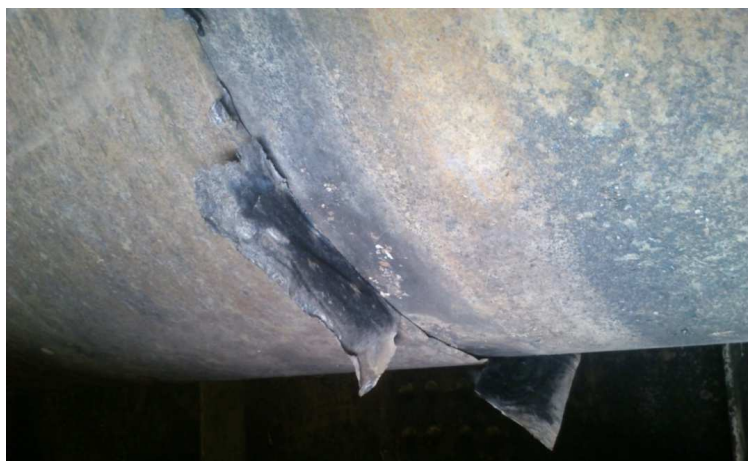
Podczas pierwszych szczegółowych oględzin odcinka magistrali wodociągowej przeprowadzonych zaraz po zakończeniu akcji pożarowej nie stwierdzono żadnych istotnych przecieków wody z magistrali, co mogłoby świadczyć o rozszczelnieniu tego rurociągu. Brak było widocznych zarówno poziomych jak i pionowych odchyłeń przebiegu przewodu magistrali od osiowego, prostoliniowego jego położenia. Powyższe obserwacje świadczyły o prawidłowej pracy

kompensatora i ruchomych punktów podparcia rurociągu podczas przenoszenia pożarowej osiowej deformacji termicznej stalowego przewodu magistrali wodociągowej – por. rys. 7.

Rys. 7. Widok widocznego na płaszczu z blachy ocynkowanej miejsca pomierzonego termicznego przemieszczenia rurociągu na skutek pożaru Mostu Łazienkowskiego

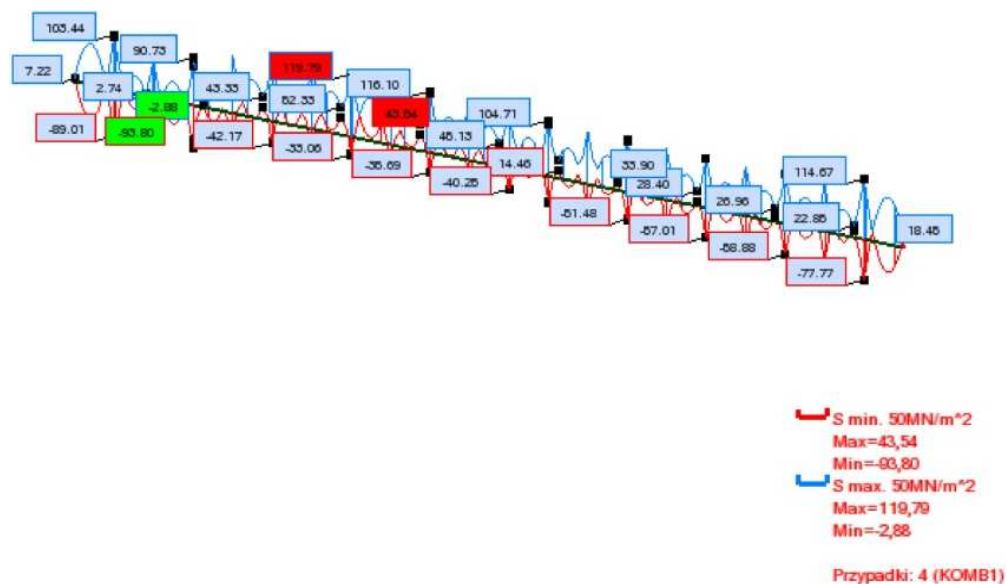
Rys. 8. Wykres naprężeń w rurociągu w trakcie trwania pożaru

Należy zauważyć, że maksymalne naprężenia w trakcie pożaru, przy pełnym przepływie  
wody wynosiły 119,79 MPa, co stanowiło około 50% wyłączenia materiału konstrukcyjnego  
stalowej rury. Istotnym jest również to, że największe obciążenia od pożaru występowały

w miejscu obciążenia ogniowego, natomiast największe naprężenia od obciążenia roboczego (zimną wodą) występowały przy kompensatorze.
