# REKTYFIKACJA KONSTRUKCJI GÓRNICZYCH WIEŻ SZYBOWYCH

**Streszczenie:** Stan techniczny i bezpieczeństwo wież szybowych zależy głównie od zachowania określonych odchylek geometrycznych ich konstrukcji. Wieże szybowe narażone są na występowanie lokalnych deformacji podłoża w wyniku bliskiego sąsiedztwa szybu, działalności górniczej a także dynamicznych obciążeń od pracy urządzeń wyciągowych. W referacie przedstawiono wyniki pomiarów geometrii dwóch wież szybowych, która wymagała przeprowadzenia rektyfikacji oraz opisano przyczyny wychYLENIA od pionu analizowanych wież szybowych. Przeprowadzono ocenę wpływu odchylenia trzonów prowadniczych od pionu na stateczność i nośność ich konstrukcji. Przedstawiono również sposób prowadzenia prac rektyfikacyjnych konstrukcji górniczych wież szybowych.

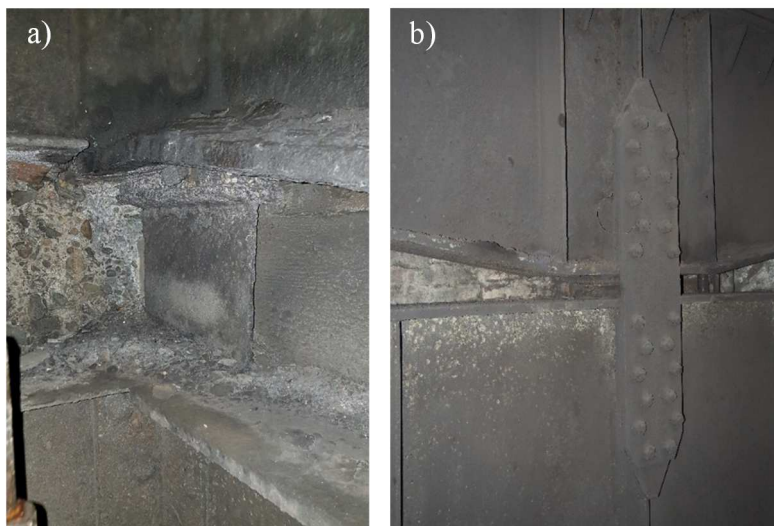
Rys. 2. Rozwiązanie konstrukcyjne podparcia trzonu prowadniczego: a) lokalne odkształcenie belki podtrzonowej w miejscu zastosowania dodatkowego elementu stabilizującego, b) widok zrealizowanego połączenia przegubowego

Według dokumentacji projektowej oparcie trzonu prowadniczego na głowicy szybu zaprojektowano jako przegubowe. Belki podtrzonowe opierają się w środku rozpiętości na belkach głowicy szybu za pomocą łożyska stycznego nieprzesuwnego. Przeprowadzona wizja lokalna ujawniła występowanie dodatkowych elementów konstrukcyjnych podpierających naroża belek podtrzonowych. W opisywanych miejscach między belkami podtrzonowymi a belkami głowicy szybu wstawiano krótkie odcinki belek dwuteowych. Wprowadzone elementy pełniły funkcje dodatkowej stabilizacji trzonu. Wychylenia trzonu prowadniczego spowodowało lokalne odkształcenie środków i półek dolnych belek podtrzonowych. Rozwiązanie konstrukcyjne podparcia trzonu prowadniczego przedstawiono na rysunku 2.

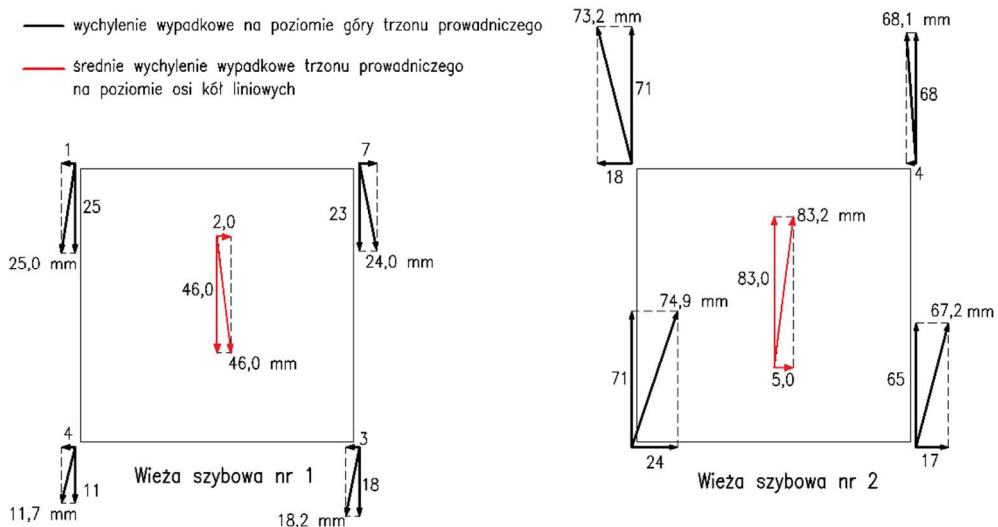
Rys. 3. Szkic wychyleń trzonów prowadniczych

Odnotowane w analizowanych obiektach średnie wychylenie wypadkowe trzonu prowadniczego na poziomie osi kół linowych jest zbliżone do wartości granicznej jaką dopuszcza Rozporządzenie Ministra Gospodarki z dnia 28.06.2002 r. [3]. Dla obiektu wieży szybowej nr 1 stosunek wychyleń aktualnego do granicznego wynosił 0,99. W przypadku wieży szybowej nr 2 – 0,96.

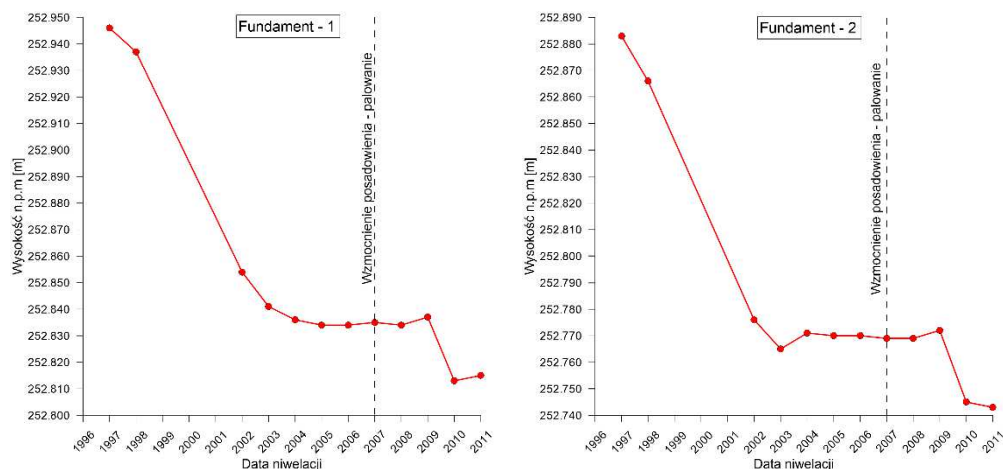
Podczas eksploatacji wieży szybowej pojawiły się znaczne osiadania fundamentów zastrzału wieży, zagrażające bezpiecznej pracy obiektu. Na podstawie analiz warunków gruntowych wykazano, że przyczyną jest występowanie bezpośrednio pod fundamentami gruntów o znacznie niższej nośności, niż przyjęto podczas projektowania konstrukcji. Mając na uwadze warunki geotechniczne oraz specyficzne warunki terenowe, podjęto próbę wzmocnienia posadowienia fundamentów zastrzału wieży szybowej kolumnami formowanymi w technologii iniekcji strumieniowej „jet grouting”. Pod każdą stopą fundamentową wykonano sześć kolumn o średnicy 0,4 m i długości 15,0 m, zbrojonych rurami stalowymi 60,3×6,3 mm. Pomimo wykonania wzmocnienia posadowienia fundamentów po okresie około 2 lat stabilizacji, odnotowano ponowne osiadanie fundamentów zastrzału powodujące dalsze odchylenie wieży szybowej od pionu.

Z analizy pomiarów geodezyjnych (rys. 4 i 5) wynika, że w obydwóch obiektach powstałe wychylenie trzonów prowadniczych spowodowane zostało poprzez osiadanie fundamentów zastrzału. W przypadku wieży szybowej nr 2 brakuje ciągłości wykonywanych pomiarów, co utrudnia ocenę przebiegu procesu osiadania fundamentów w czasie. Wyniki pomiarów geodezyjnych prowadzonych w obecnym czasie wskazują, że czynniki wywołujące osiadanie fundamentów zastrzałów ustabilizowały się. Niemniej jednak, ze względu na bliskie sąsiedztwo szybu oraz w przypadku obiektu nr 1 złożone warunki geotechniczne nie można wykluczyć, że proces osiadania nie wystąpi ponownie.

Rys. 4. Niwelacja fundamentów zastrzału wieży szybowej nr 1

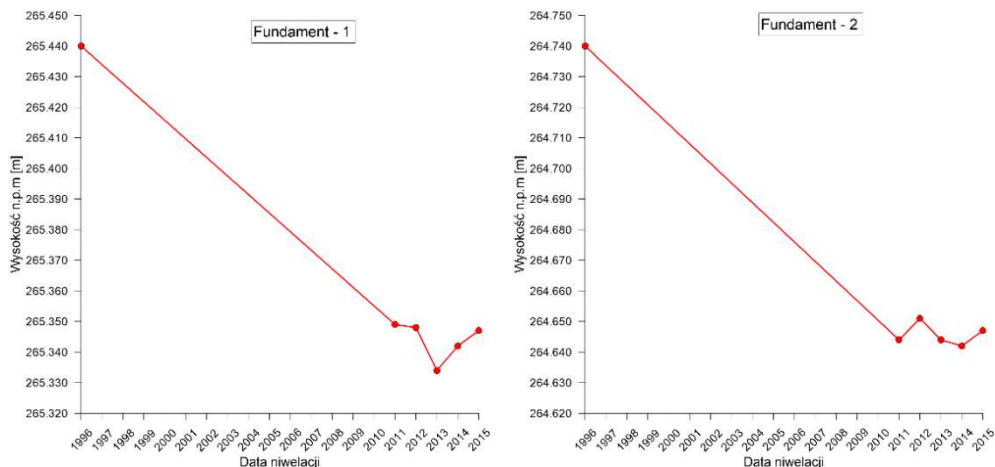
Rys. 5. Niwelacja fundamentów zastrzału wieży szybowej nr 2

W przypadku wieży szybowej nr 2 ze względu na brak informacji o warunkach gruntowych występujących w bliskim sąsiedztwie fundamentów zastrzału oraz przebiegu procesu osiadania w czasie, nie było możliwe jednoznaczne wskazanie przyczyn zaistniałego zjawiska. Jako jeden z prawdopodobnych czynników można wskazać wystąpienie w czasie eksploatacji wieży szybowej obciążenia wyjątkowego takiego jak np.: zaklinowanie się w szybie podnoszonego naczynia wyciągowego, uderzenia naczynia wyciągowego o belki odbojowe, które wygenerowało znaczne obciążenie dynamiczne działające na fundamenty zastrzału. Nie bez znaczenia są również wpływy działalności górniczej oraz bliskie sąsiedztwo szybu.

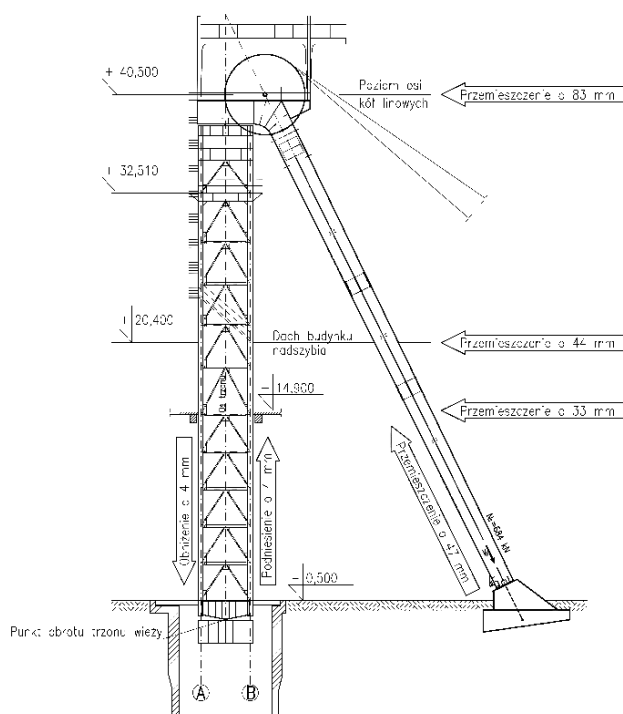
Rys. 6. Schemat obrotu wieży szybowej nr 2

Rektyfikację, czyli sprowadzenie trzonów przewodniczych wież szybowych do pionu, przeprowadzono poprzez podniesieniu słupów zastrzału w miejscach ich podparcia na fundamentach stopowych. Rektyfikacja sprowadzała się do wykonania obrotu wieży szybowej w płaszczyźnie pionowej dookoła osi prostopadłej do kierunku wychylenia wypadkowego. Jako punkt obrotu przyjęto podparcie trzonu przewodniczego na głowicy szybu. Podniesienie zastrzału wieży dokonano za pomocą podnośników hydraulicznych sterowanych siłą. Podobny sposób rektyfikacji przedstawiono w pracach [4, 5]. Przykładowy schemat obrotu wieży szybowej nr 2 przedstawiono na rysunku 6.

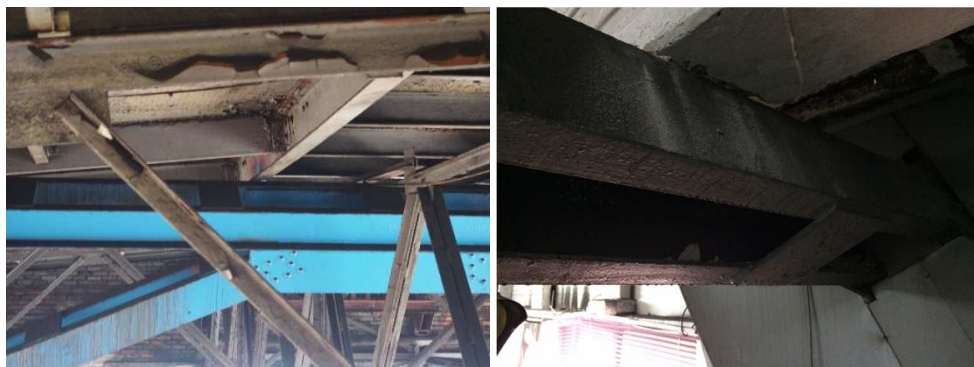
Przed przystąpieniem do prac związanych z prostowaniem, wieże szybowe oraz budynki nadszymbia wymagały szeregu zabiegów przygotowawczych. Ze względu na konieczność wykonania obrotu konstrukcji wieży szybowej należało zapewnić możliwość jej swobodnego przemieszczenia. Wykonane liczne modernizacje budynku nadszymbia wieży szybowej nr 2 nie uwzględniły konieczności pozostawienia wolnej przestrzeni między konstrukcją wieży a nowymi elementami konstrukcyjnymi budynku. Na rysunku 7 przedstawiono przykłady wybranych kolizji skratowania zastrzału z elementami konstrukcyjnymi budynku nadszymbia oraz brak odpowiedniej przestrzeni do wykonania bezkolizyjnej rektyfikacji. Na rysunku 7 można również zaobserwować niepoprawne rozwiązanie uciąglenia pasa ściskanego kratownicy w miejscu kolizji ze skratowaniem zastrzału.

Rys. 7. Przykłady wybranych kolizji skratowania zastrzału z elementami konstrukcyjnymi budynku nadszybia

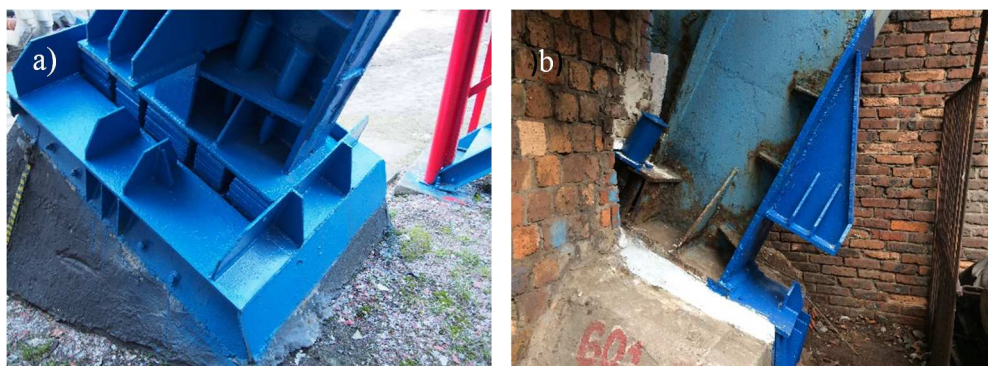
W rozwiązaniach konstrukcyjnych analizowanych wież szybowych nie uwzględniono możliwości likwidacji skutków ich nadmiernego nierównomiernego osiadania. Na górnej powierzchni fundamentów zastrzałów nie wykonano odpowiednich miejsc do ustawienia podnośników do rektyfikacji wież. Konieczne więc było sprawdzenie możliwości oparcia podnośników hydraulicznych na istniejących fundamentach zastrzałów. Miejsce oparcia zweryfikowano ze względu na nośność betonu niezbrojonego na docisk miejscowy. W przypadku wieży szybowej nr 1 miejsce podparcia podnośnika zlokalizowano na bocznej części fundamentu. Na zwieńczeniu fundamentu wykonano konstrukcje stalową zwiększając powierzchnię docisku oraz dodatkowo krępującą górną część bloku betonowego. W wieży szybowej nr 2 konstrukcję pomocniczą zabudowano od przodu słupa zastrzału. W tym przypadku nośność na miejscowy docisk betonu została spełniona bez konieczności stosowania dodatkowych zabiegów. Widok wykonanych konstrukcji pomocniczych przedstawiono na rysunku 8.

Rys. 8. Widok konstrukcji pomocniczych do prowadzenia rektyfikacji wież szybowych: a) wieża szybowa nr 1, b) wieża szybowa nr 2

Podczas prowadzonych prac rektyfikacji wież szybowych sterowanie wielkością skoku podnoszenia odbywało się indywidualnie w każdym podnośniku przez wymuszanie siły. W czasie podnoszenia pod stopami słupów zastrzału sukcesywnie zabudowywano podkładowe rektyfikacyjne z blach stalowych od najgrubszych do najcieńszych. Pionowanie trzonów prowadniczych prowadzono przy ciągłej obserwacji geodezyjnej. Przeprowadzona rektyfikacja doprowadziła geometrię trzonów prowadniczych do wymogów normowych.
