# AWARYJNY STAN BUDYNKU SPOWODOWANY LIKWIDACJĄ ZAPADLIKA

Instytut Techniki Budowlanej, Oddział Śląski

**Streszczenie:** Artykuł dotyczy budynku, pod którym na skutek obsunięcia skorodowanej obudowy szybu górniczego powstało zapadlisko obejmujące swym zasięgiem znaczną część rzutu poziomego segmentu. Przeprowadzone rozpoznanie podłoża gruntowego i zasięgu zapadliska pozwoliło na określenie stref osłabionych oraz rozwijających się stref zapadliskowych. W tym czasie w konstrukcji budynku nie występowały jeszcze uszkodzenia. Podjęto działania polegające na wypełnieniu powstałej pustki materiałem zasypowym oraz uniemożliwianie penetrację wody gruntowej do zapadliska. W następstwie, w konstrukcji budynku powstały uszkodzenia, których znaczna intensyfikacja spowodowała zagrożenie bezpieczeństwa użytkowników budynku i wyłączenie segmentu z użytkowania przez Powiatowego Inspektora Nadzoru Budowlanego. W referacie omówione zostały przyczyny powstania uszkodzeń oraz program prac jaki przewidziano w odniesieniu do budynku.

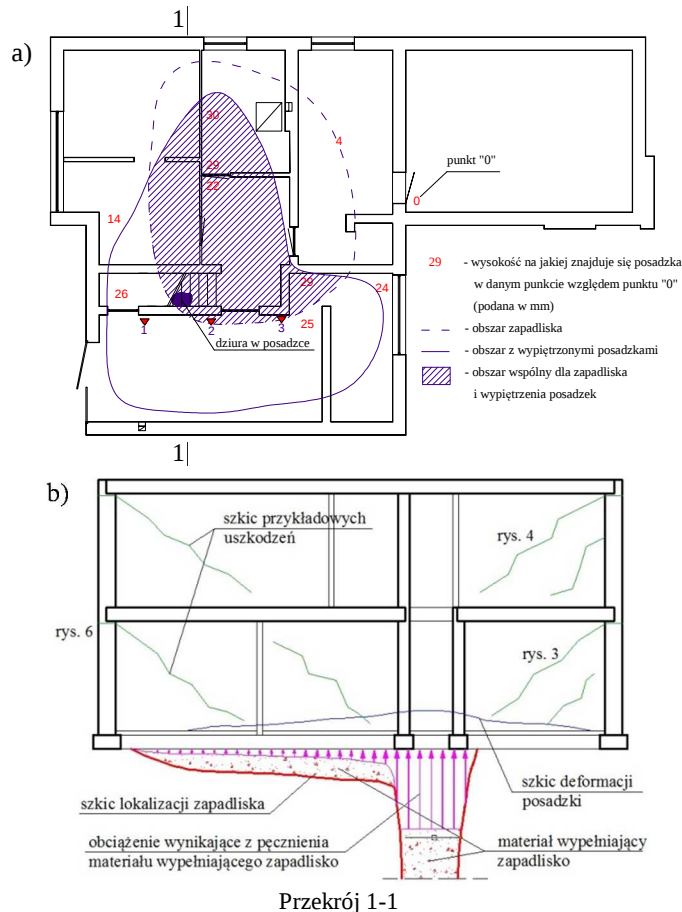
Rys. 2. a) rzut kondygnacji piwnicznej z oznaczeniem obszaru występowania zapadliska, obszaru z wypiętrzonymi posadzkami oraz dziury jaka zinventaryzowana została w posadzce, b) przekrój 1-1 – ideowy schemat obciążenia budynku i powstałych uszkodzeń – za [3]

Właściciele budynku zaobserwowali i zgłosili szkodę w budynku, w postaci otworu w posadzce piwnicy o wymiarach około 1×1 m. Pracownicy urzędu górniczego przeprowadzili rozpoznanie zgłoszonej szkody, po którym zlecone zostało badanie geofizyczne podłoża pod budynkiem. Badania te wykazały, że pod posadzką piwnicy budynku powstało owalne zapadlisko o głębokości około 15 m i powierzchni 6 m<sup>2</sup> (2×3 m). Pionowe ściany zapadliska świadczyły o uaktywnieniu się starego wyrobiska górniczego, powstałego w miejscu zlikwidowanego szybu maszynowego. Na skutek zapadliska pod budynkiem wystąpiło obniżenie terenu w kształcie leja, o owalnej podstawie w poziomie posadowienia budynku i wymiarach w rzucie poziomym około 6×5 m oraz maksymalnej głębokości około 2 m. Lej swoim zasięgiem objął około 1/3 długości budynku i 2/3 szerokości (rys. 2), w związku z czym powstało realne zagrożenie wystąpienia katastrofy budowlanej.

Zinwentaryzowane w budynku uszkodzenia, opisane w [3], są charakterystyczne dla wypiętrzenia środkowej części budynku (rys. 2b), a ogólny stan uszkodzeń odpowiada oddziaływaniu na budynek niecki wypukłej powodowanej eksploatacją górniczą. Wystąpiły one zarówno w kondygnacji piwnicznej jak i na parterze. Celem ich usystematyzowania w ogólności wyróżnić można następujące typy uszkodzeń:

Wyniki dla pomiaru wyjściowego dotyczącego poziomości posadzek w kondygnacji piwnicznej (29.06.2016 r.) przedstawione zostały na rys. 2a.

Pomimo pewnej nierówności posadzek w kondygnacji piwnicznej, uzyskane z pomiarów geodezyjnych wyniki wykazały, że w obrębie zapadliska nastąpiło podniesienie fundamentów i posadzek, co obrazują wysokości na jakiej znajdują się wybrane punkty pomiarowe względem pomiaru „0” (rys. 2a).

W rzeczywistości wypiętrzenie fundamentów i posadzki pod tą częścią budynku można ocenić na kilka centymetrów. Takie przyczyny potwierdza także układ rys w budynku, schematycznie przedstawiony na rys. 2b.

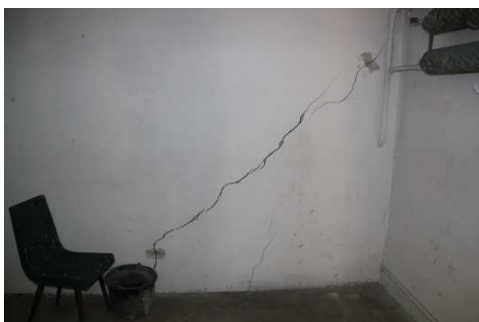
- wskrośne spękania przebiegające ukośnie przez ściany kondygnacji piwnic (rys. 3),
- wskrośne spękania przebiegające ukośnie przez ściany parteru (rys. 4),

Rys. 3. Wskrośne spękanie ściany nośnej w piwnicy

Zaobserwowane uszkodzenia w budynku charakteryzowały się różną intensywnością. Spękania ścian nośnych i działowych były o rozwartości 2–12 mm, przy czym w przypadku uszkodzeń ścian działowych doszło również do przemieszczeń elementów murowych w płaszczyźnie ścian. Okrojenia stropów miały rozwartość do 3 mm, a spękania ścian kominowych do 12 mm. Spękania przy otworach okiennych na parterze budynku miały szerokość do 8 mm i widoczne były również na zewnątrz budynku. Dodać należy, że intensywność uszkodzeń wzrastała w czasie, a podane powyżej wartości oszacowane zostały na przełomie czerwca i lipca 2016 r., co szerzej omówione zostanie w p. 6 referatu.

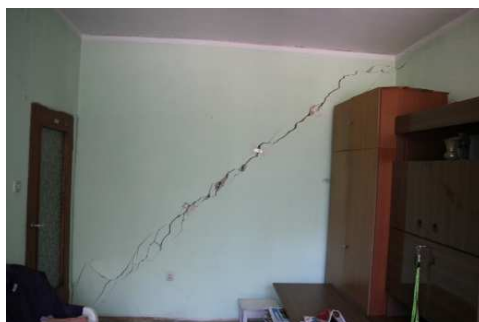
Rys. 4. Wskrośne spękanie ściany działowej na parterze

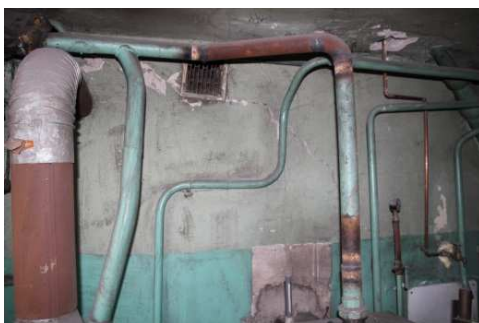
- wskrośne spękania ścian kominowych (rys. 5),
- pozioma rysa pomiędzy tarczą stropową a ścianą (rys. 6),

Rys. 5. Wskrośne spękanie ściany kominowej w piwnicy

Pomiary rozwarości spękań elementów konstrukcyjnych budynku prowadzone przez 2 miesiące, wykazały: w ścianie kominowej przyrost z 12 do 15 mm, w okrojeniu stropu przyrost z 3 do 5 mm, w ścianach nośnych przyrost z 10 do 12 mm.

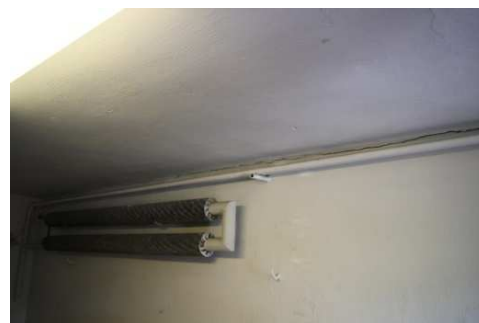
Rys. 6. Pozioma rysa pomiędzy tarczą stropową a ścianą

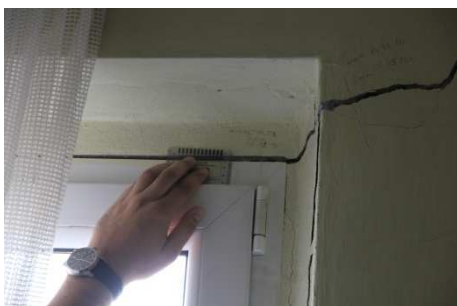
- deformacja i wypaczenie stolarki wraz ze spękaniami ścian w sąsiedztwie otworów okiennych i drzwiowych (rys. 7),
- wypiętrzenie posadzki w kondygnacji piwnicznej (rys. 2, 8).

Rys. 7. Spękanie ściany w sąsiedztwie otworu okiennego i deformacja stolarki

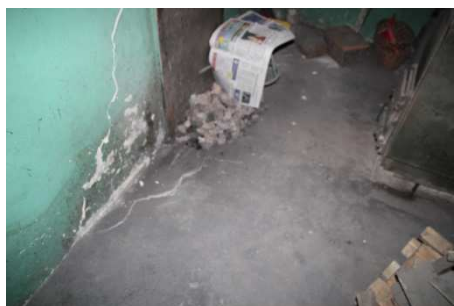
Rys. 8. Wypiętrzenie posadzki w piwnicy budynku

Uszkodzenia omawianego budynku, nastąpiły w efekcie likwidacji zapadliska. Jedyną przyczyną wypiętrzenia fundamentów nad głęboką częścią powstałej nieciągłości, czyli dawnym szybem maszynowym, był materiał wypełniający DURASET, którego właściwości podano w p. 5.1. Charakteryzuje się on pęcznieniem liniowym o wartości do 4% i może być stosowany wyłącznie w inżynierii komunikacyjnej, do stabilizacji powierzchniowej gruntów.

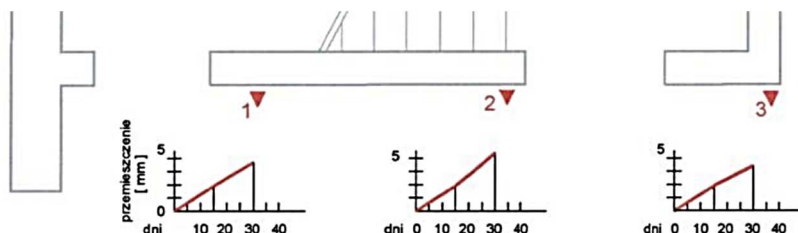
Rys. 9. Wykresy przemieszczeń pionowych wybranych punktów – za [3]

Pomiary geodezyjne prowadzono w odstępach 2 tygodniowych na 6 punktach pomiarowych zastabilizowanych na fundamentach ścian nośnych budynku. Otrzymane wyniki świadczą o dalszym postępującym wypiętrzaniu fundamentów budynku z tendencją liniową, a maksymalne podniesienie się punktów pomiarowych po miesiącu wyniosło 6,0 mm (rys. 9).

Stwierdzono brak tendencji wygaszającej przy prowadzonych pomiarach. Z uwagi na możliwość ujawniania się wpływów przez kolejne tygodnie bądź miesiące oraz wysokie koszty odtworzeniowe budynku, podjęto decyzję o jego rozbiórce.
