# **AWARIA ZBIORNIKA RETENCYJNO-OCZYSZCZAJĄCEGO SPOWODOWANA WYPOREM WODY GRUNTOWEJ**

**Streszczenie:** Płyta denna zbiornika retencyjno-oczyszczającego uległa zniszczeniu na skutek wyporu wody gruntowej. W referacie przedstawiono konstrukcję zbiornika, warunki geotechniczne jego posadowienia i przeanalizowano przyczyny awarii. Opisano sposób odbudowy zbiornika.

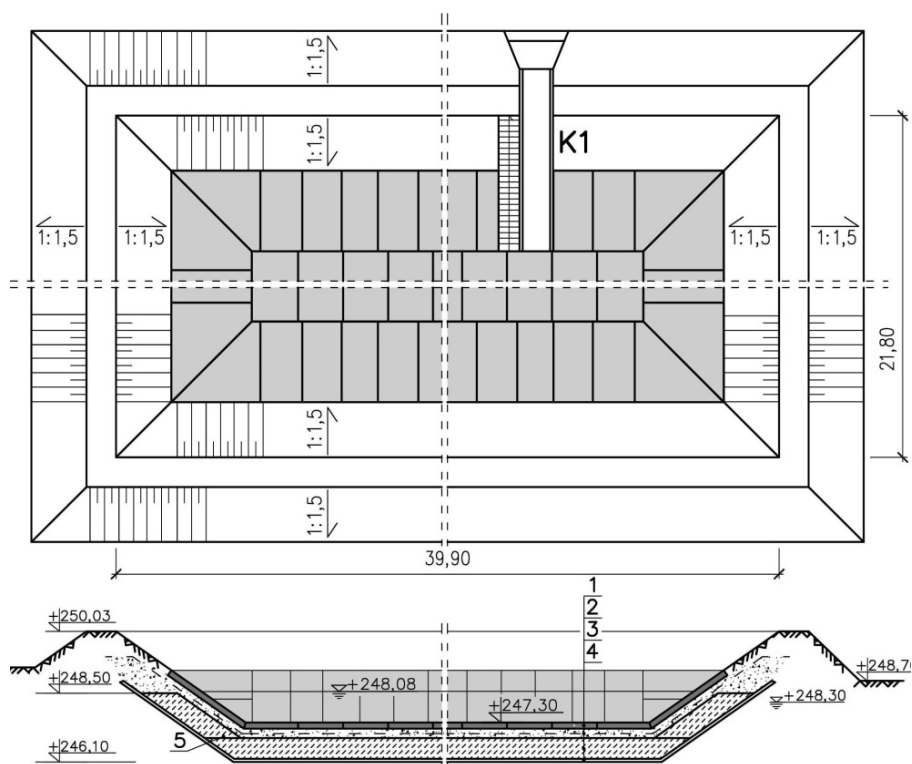
Zbiornik posadowiono na miękkoplastycznych piaszczystych namulach o miąższości 2,2 m. Grunty te charakteryzują się bardzo słabymi i zmiennymi parametrami oraz wysokimi wskaźnikami osiadań. Poziom wody gruntowej znajdował się nieco poniżej górnej krawędzi betonowych skarp niecki odciążającej (rys. 2).

Rys. 2. Rzut i przekrój zbiornika: 1 – płyty betonowe 300×150×15 cm, 2 – piasek 15 cm, geomembrana PCV 2,5 mm, piasek 15 cm, 3 – betonowa niecka odciążająca 60 cm, 4 – „chudy” beton 10 cm, 5 – przerwa robocza uszczelniona taśmą bentonitową

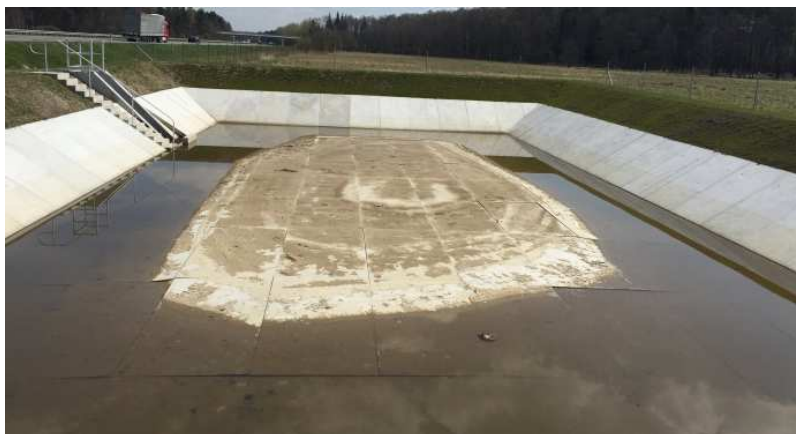
Po miesiącu od wybudowaniu obiektu zaobserwowano wybrzuszenie (wypłynięcie) dna zbiornika z betonowych płyt drogowych, na wysokość około 50 cm w stosunku do pierwotnego poziomu dna. Widok podniesionego dna zbiornika przedstawiono na rys. 6.

Rys. 6. Widok podniesionego dna zbiornika

Charakter deformacji dna wskazuje jednoznacznie, że bezpośrednią przyczyną awarii było wyporowe oddziaływanie wody gruntowej, która przedostała się pod geomembranę, mającą gwarantować szczelność konstrukcji. Z rys. 2 wynika, że górny poziom zewnętrznej krawędzi skarp betonowej niecki odciążającej położony był o 20 cm powyżej maksymalnego poziomu wody gruntowej, nawierconego w otworze geotechnicznym w środku zbiornika. Przedostanie się wody gruntowej pod geomembranę poprzez koronę niecki było więc mało prawdopodobne. Za najbardziej prawdopodobną przyczynę przedostania się wody gruntowej pod geomembranę uznano nieszczelności betonowej płyty odciążającej. Płyta została zaprojektowana jako niezbrojona, bez żadnej izolacji wodoszczelnej pod płytą i dodatkowo posadowiona na bardzo odkształcalnym podłożu gruntowym w postaci 2,2 m warstwy piaszczystych namulów. Z obliczeń statycznych w zakresie sprężystym, zamodelowanej w MES konstrukcji odciążającej, spoczywającej na jednorodnym podłożu, obciążonej wyporem wody gruntowej o wartości  $2,2 \text{ m} \times 10 \text{ kN/m}^3 = 22,0 \text{ kN/m}^2$ , uzyskano wartości rozciągających naprężeń wynoszące

W wypadku opisywanego zbiornika, obciążonego wyporem wody gruntowej, przyjęte rozwiązania okazały się niewłaściwe. Dotyczyło to przede wszystkim usytuowania izolacji wodoszczelnej z geomembraną nad niecką odciążającą. Naporowa woda gruntowa przedostała się nad nieckę odciążającą i wyparła szczelną geomembranę wraz z warstwą piasku i płyt drogowych.

Odbudowa uszkodzonego obiektu polegała na: odwodnieniu terenu, demontażu płyt drogowych z dna i skarp, usunięciu warstw piasku wraz z geomembraną. Pozostawiono istniejącą betonową nieckę odciążającą i komory. Po rozbiórce ujawniono wycieki wody przez dno i skarpy niecki oraz przecieki przy ścianach komór. Odpompowano wodę, oczyszczono powierzchnię betonu pozostawionej niecki odciążającej, ułożono nową geomembranę, a na niej wykonano kolejną betonową nieckę (dno i skarpy) także o grubości 60 cm. Fotografie z naprawy i odbudowy zbiornika przedstawiono na rys. 8, 9 i 10.

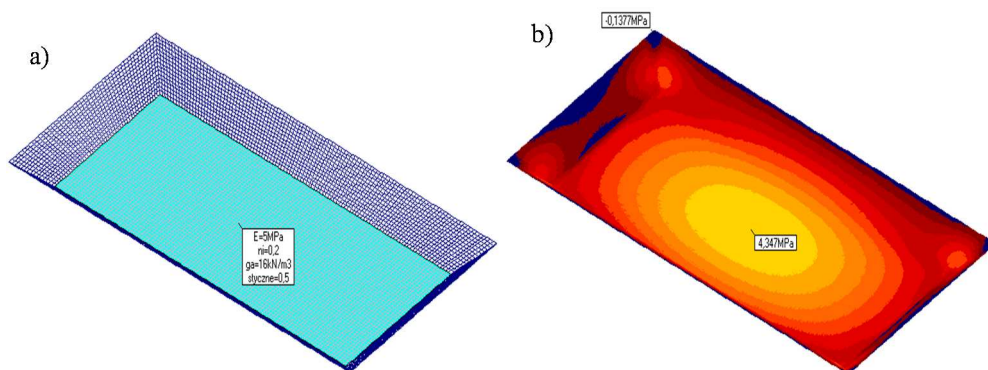
4,35 MPa (rys. 7). Wartości te przekraczały wartość średniej wytrzymałości betonu C16/20 na rozciąganie  $f_{ctm} = 1,9$  MPa. W takim wypadku betonowa denna płyta niecki odciążającej mogła się zarysować. Nieszczelności niecki mogły też występować na odcinkach styków dna z fundamentami komór oraz wzdłuż styków roboczych dna ze skarpami.

Rys. 7. Model obliczeniowy niecki (a), mapa naprężeń (b)

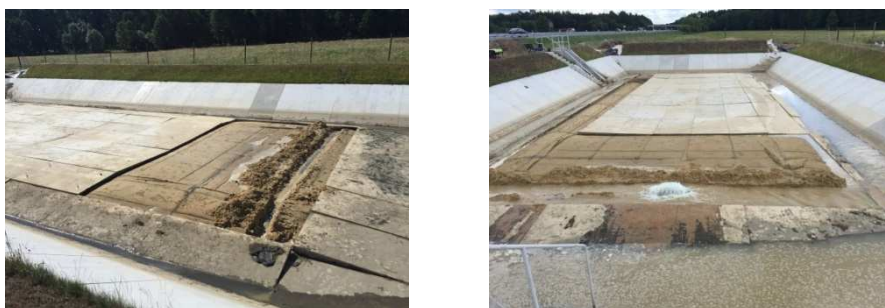
Rys. 8. Odbudowa zbiornika – rozbiórka płyt drogowych

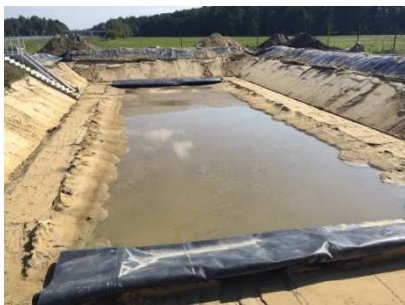
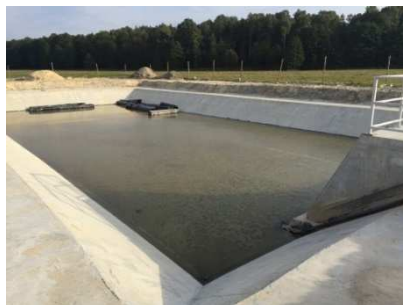
Rys. 9. Odbudowa zbiornika – usunięcie warstw piasku i geomembrany

Przy odbudowie obiektu nie stosowano już warstw piasku pod i nad geomembraną. Kolejną nieckę betonowano bezpośrednio na geomembranie (rys. 9). Po odbudowie grubość dna i skarp

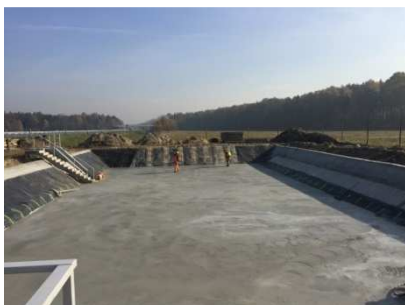
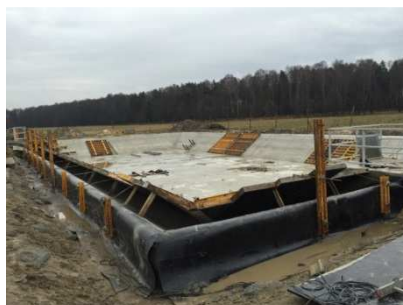
Rys. 10. Odbudowa zbiornika – nowa izolacja, betonowanie dna i skarp

niecki zbiornika wynosiła więc  $0,6\text{ m} + 0,6\text{ m} = 1,2\text{ m}$ , i zabezpieczała konstrukcję przed wypłynięciem:  $1,2\text{ m} \times 23\text{ kN/m}^3 = 27,6\text{ kN/m}^2 > 2,2\text{ m} \times 10\text{ kN/m}^3 = 22,0\text{ kN/m}^2$ .
