# AWARIA POŁUDNIOWO-WSCHODNIEJ SKARPY ZAMKU KSIĄŻĄT POMORSKICH

**Streszczenie:** W artykule omówiono stan techniczny skarpy południowo wschodniej Zamku Książąt Pomorskich w Szczecinie ze szczególnym uwzględnieniem jej stateczności ogólnej. Analiza dokumentacji geologiczno-inżynierskiej, jaka została dla tego obiektu utworzona przez ostatnie lata wskazuje, iż w znacznej mierze zbudowany jest on z gruntów antropogenicznych, z licznymi domieszkami gruzu i innych materiałów. Utrudnia to podjęcie działań mających na celu naprawę skarpy i przywrócenie jej dawnej świetności. Przedstawiono propozycję wzmocnienia skarpy za pomocą grodzii PVC wciskanych statycznie, oraz obliczeniowo wykazano skuteczność takiego rozwiązania.

### DAMAGE OF SOUTH EAST SLOPE OF WEST POMERANIAN DUKES CASTLE

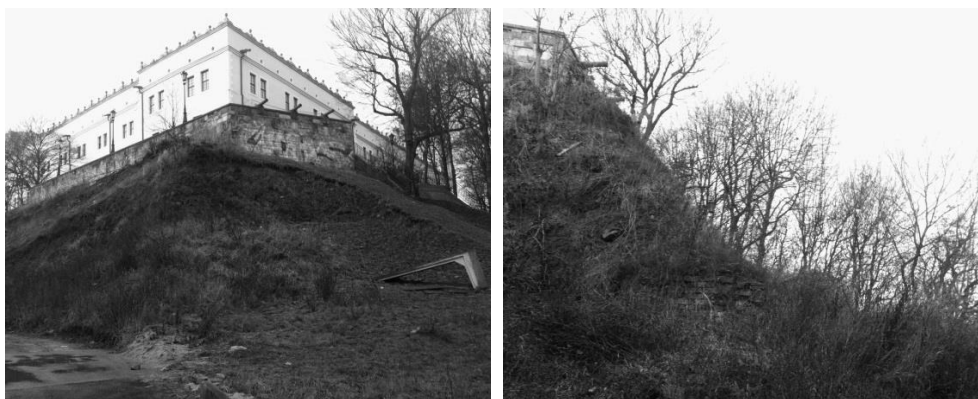
Wizja lokalna wykonana w lutym 2016 roku wskazuje że obecnie skarpa, w przeciągu tych kilku lat uległa znacznej deformacji, a proces ten prowadził do znaczących zmian w jej geometrii

Na rysunkach 1 i 2 pokazano część skarpy południowo-wschodniej Zamku Książąt Pomorskich w Szczecinie, który w dalszej części artykułu został wybrana do przeprowadzenia analizy stateczności. Widoczna duża powierzchnia obrywu gruntu, widoczna erozja i ogólna destabilizacja struktury.

Rys. 1. Stan skarpy zamkowej od kierunku ESE, po prawej widoczny fragment ściany dawnej zabudowy

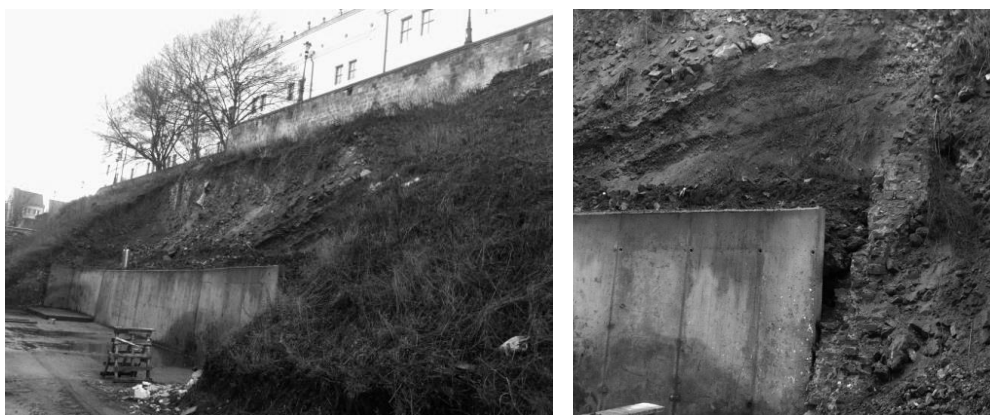
Rys. 2. Fragment budowy wzmocnienia skarpy południowo-wschodniej Zamku

Obecnie mieszkańcy i właściciele budynków przy ul. Panieńskiej bezpośrednio graniczącej ze skarpią rozpoczęli działania mające na celu umocnienie skarpy. Podparcie skarpy jest realizowane za pomocą żelbetowej ścianki oporowej. W wyniku prac odsłonięto, większą część

stoku składającej się z nasypu niekontrolowanego (piasek drobny z gruzem), a także wyrywkowych fragmentów dawnej zabudowy. Następnie, na odsłonięty fragment skarpy wyłożono geosiatkę, która w końcowej fazie robót została pokryta darnią. Działania te mają na celu zabezpieczenie interesu mieszkańców pobliskiej ulicy zagrożonej obecnie obsunięciem się skarpy południowo-wschodniej.

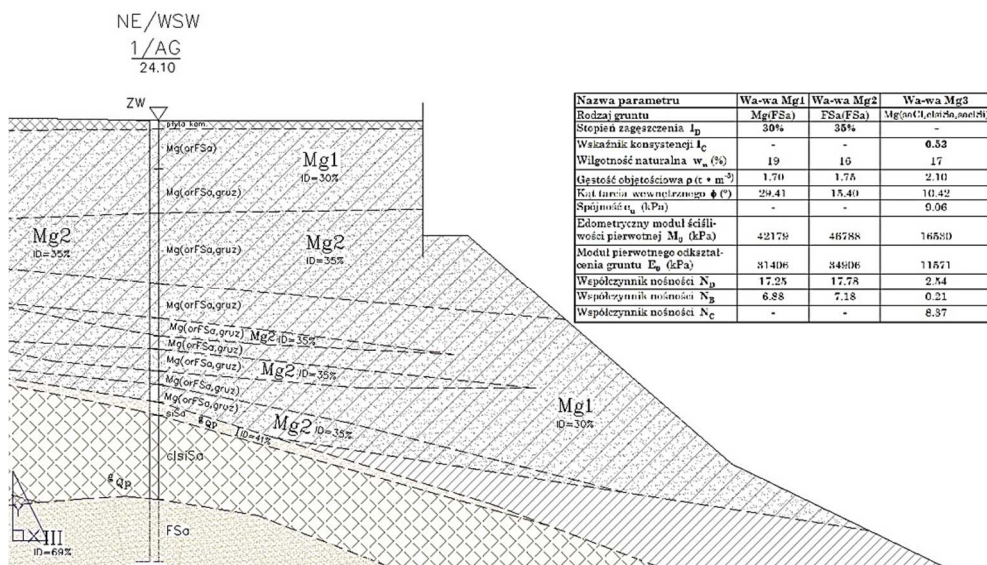
Przekrój wykorzystany w obliczeniach stateczności powstał na bazie kilku opracowań geologicznych. W pierwszej kolejności jest to opinia geotechniczna z roku 2011 firmy „ArtGeo” [5], która opisywała rejon skarpy południowo-wschodniej Zamku Książąt Pomorskich w Szczecinie. W grudniu 2015 roku została opracowana dokumentacja geologiczno-inżynierska [6] obejmująca zakresem skarpe północną i południowo-wschodnią Zamku. Ta dokumentacja geologiczno-inżynierska stała się następnie podstawą do wykonania projektu wzmocnienia skarpy zamówionego przez miasto Szczecin. Na wycinku przekroju geologiczno-inżynierskiego widać skomplikowaną budowę skarpy.

Rys 3. Fragment przekroju geotechnicznego skarpy SE [5]

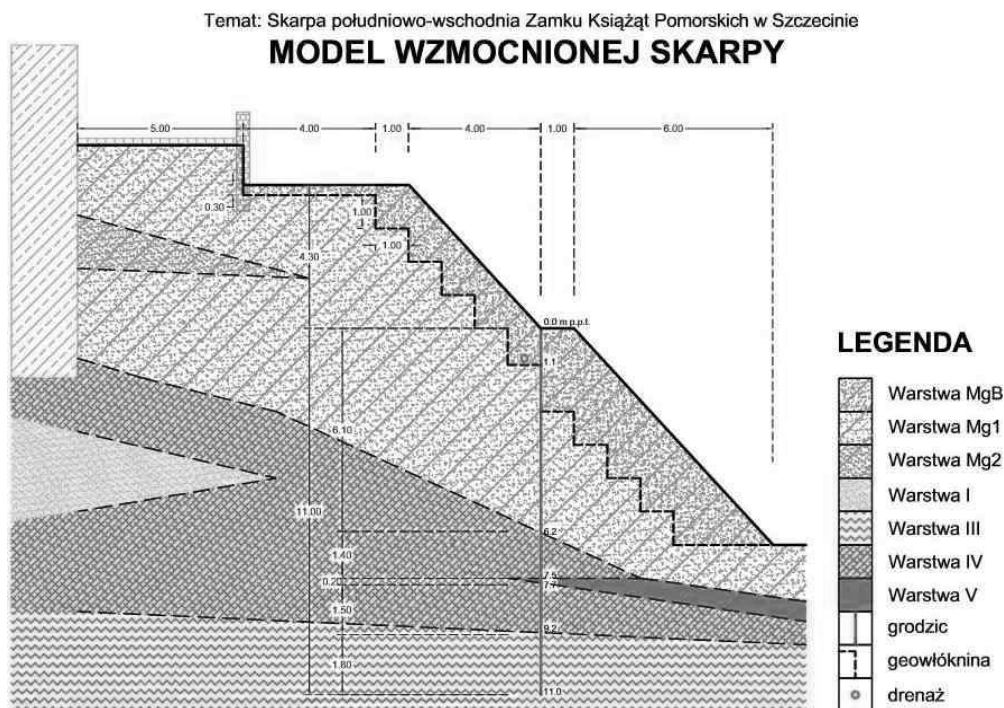
Rys 4. Koncepcja skarpy Zamku z elementami wzmacniającymi[4]

Dokładna analiza warunków gruntowo-wodnych wskazuje iż jednym z możliwych do zastosowania rozwiązań jest wykonanie elementu stabilizującego w postaci ścianki szczelnej z grodzic PVC pograżanych metoda statyczną. Grodzice w proponowanym rozwiązaniu usytuowano mniej więcej pośrodku zbocza. Do modelu przyjęto skarpe o nienaruszonej strukturze, zgodnie z opinią geotechniczną [5] z 2011 roku. Następnie, należy wybrać nasyp niekontrolowany warstwy Mg1 z zastosowaniem schodkowania wykonać w to miejsce nowe lico skarpy z pospółki ułożonej na geowłókninie separacyjnej.

Propozycja przedstawionego wzmocnienia uwarunkowana jest przede wszystkim: koniecznością zapewnienia skarpie odpowiednio wysokiego współczynnika bezpieczeństwa, uwzględnia także względy ekonomiczne (grodzice stosunkowo lekkie, z materiału wielokrotnie tańszego od stali), i dodatkowo jest rozwiązaniem estetycznym. Kierownictwo Zamku Książąt Pomorskich w niedalekiej przyszłości zamierza, w ramach wykonywania rekonstrukcji zbroca wokół budowli, przywrócić skarpie jej dawny wygląd, a następnie udekorować ją ogrodami zamkowymi. Koncepcja także zakłada, iż na skarpie będą się znajdować ścieżki, alejki dla osób odwiedzających te miejsce.

W proponowanym rozwiązaniu istotne jest zastosowanie pospółki jako materiału do wykonania nasypu budowlanego, grunt ten charakteryzuje się wysokim kątem tarcia wewnętrznego (ok.  $40^\circ$ ), co dla skarpy posiadającej duże nachylenia (ok.  $45^\circ$ ) jest niezwykle istotne.

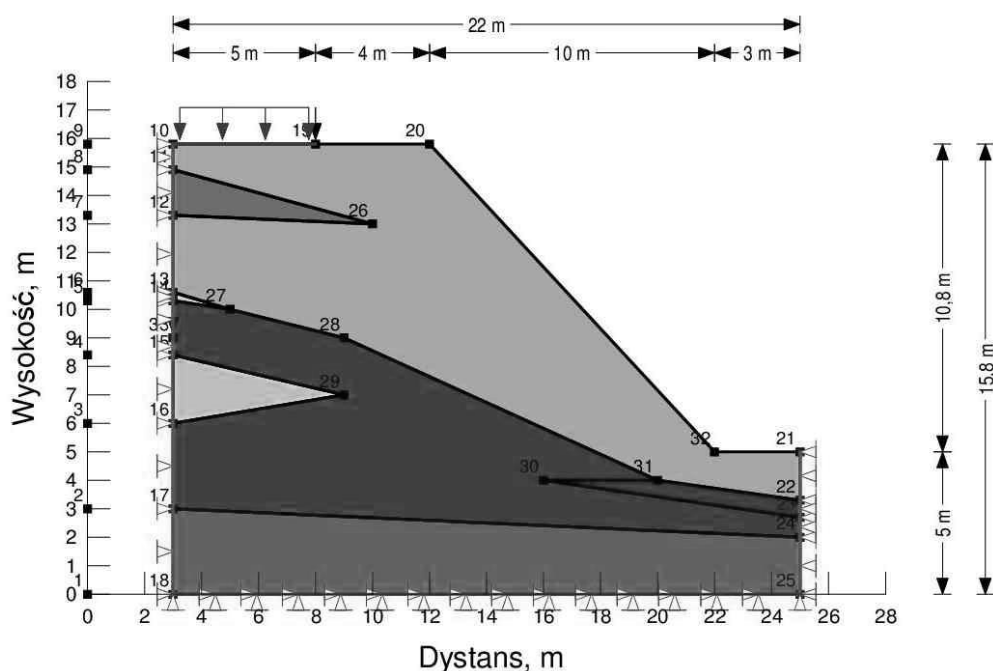
W celu przeprowadzenia obliczeń stateczności wykorzystano oprogramowanie inżynierskie z pakietu Geo5 moduły: Stateczność zbocza oraz MES. W pierwszej kolejności wykonano obliczenia stateczności skarpy nieumocnionej z wykorzystaniem najpopularniejszych metod obliczeniowych: Felleniusa, Bishopa, oraz Janbu. Potraktowano iż skarpa obciążona jest tarasem który zamodelowano jako obciążenie równomiernie rozłożone o wartości charakterystycznej  $15 \text{ kN/m}^2$  znajdującym się 4 metry od krawędzi skarpy. Z uwagi na znaczącą odległość, oraz ramowy układ budowli, pominięto w analizie występowanie sił skupionych od fundamentu Zamku Książąt Pomorskich

Rys. 5 Model obliczeniowy skarpy [7]

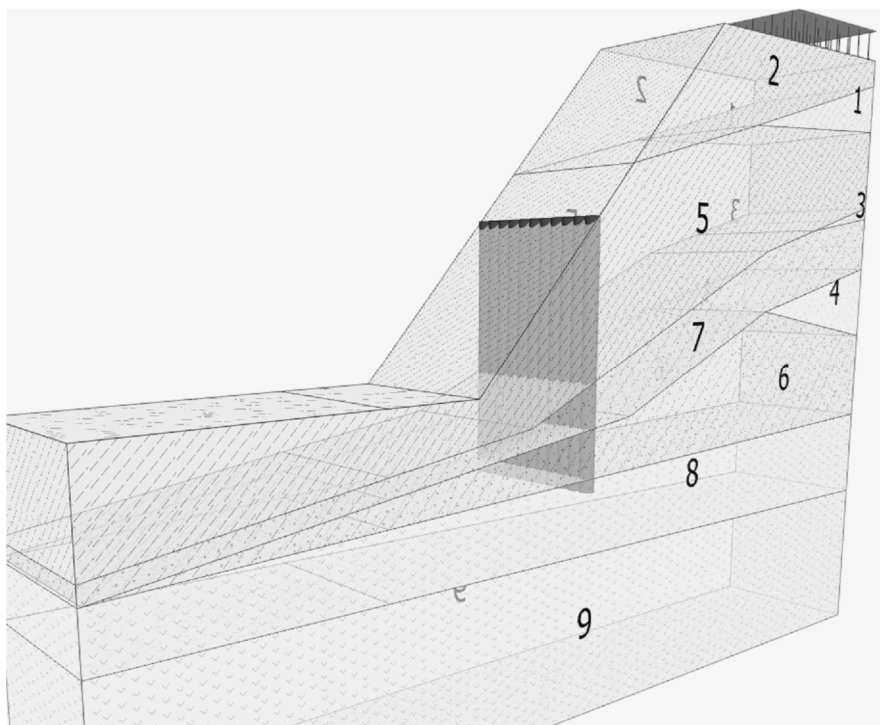
Rys 7. Widok trójwymiarowy skarpy umocnionej grodzicami

Następnie założono wykonanie wzmocnienia za pomocą grodzic PVC wciskanych statycznie w połowie wysokości skarpy. Wymaganą względami stateczności minimalną długość grodzic wyznaczono za pomocą iteracyjnego procesu analizy stateczności trzema różnymi

metodami obliczeniowymi. Schemat wzmocnienia pokazano na rysunkach 4 i 6. Iteracyjnie dobrana minimalna długość grodzicy to 8,0 m dla współczynnika pewności  $FS = 1,50$  wg metody Felleniusa.

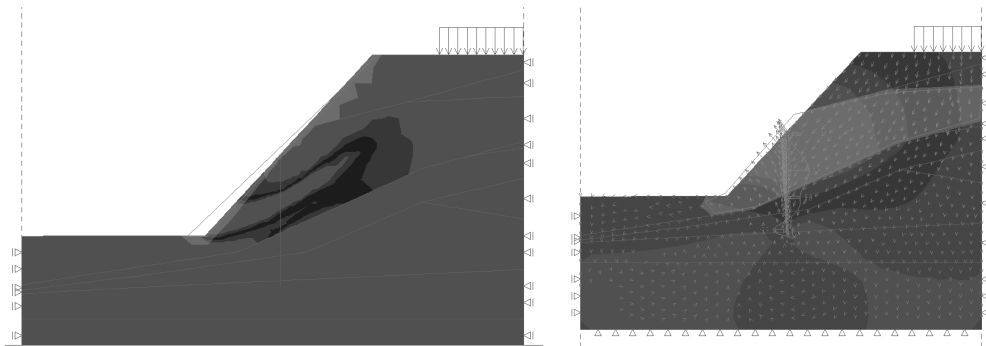
Wyniki obliczeń numerycznych metodą SSRM wykazały współczynnik pewności  $SF$  dla skarpy nieumocnionej  $SF = 0,81$  oraz skarpy umocnionej  $SF = 1,48$ . Charakterystyczny moment zginający w grodzicy wynosi zaś 3,4 kNm/m przy zastosowaniu częściowego współczynnika bezpieczeństwa  $\gamma_R = 1,35$  wartość obliczeniowa wyniesie 4,59 kNm/m w związku z tym do zabezpieczenia skarpy zaproponowano grodzicę poliestrową GW-270/3,5

Rys 8. Wizualizacja stref odkształceń plastycznych  $\varepsilon_{pl}$  odpowiadających powstałym powierzchniom uplastycznienia, i przemieszczenia poziome  $d_x$  skarpy podpartej.

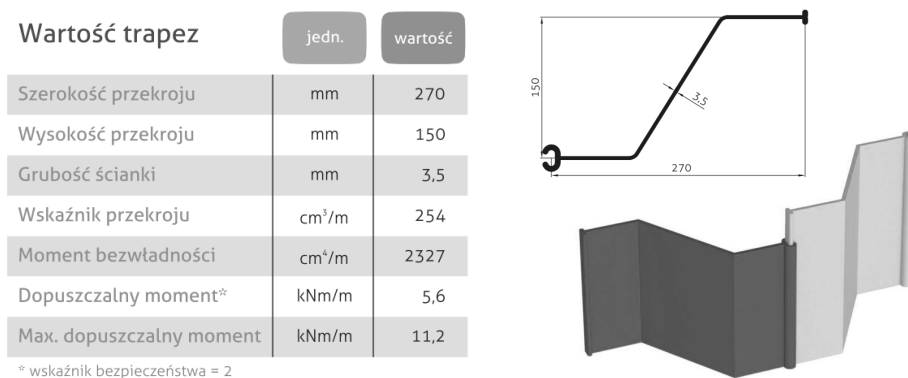
Rys 9. Grodzica Ecolock z PVC profil przyjęty do zabezpieczenia skarpy [9]
