# STAN AWARYJNY KONSTRUKCJI STALOWEJ HALI PRODUKCYJNEJ W PRZEMYSŁE MOTORYZACYJNYM

PAWEŁ BEDNAREK, *e-mail: pawel.bednarek@pwr.edu.pl*  
Zakład Dynamiki Budowli, Politechnika Wrocławska

**Streszczenie:** Omówiono stan awaryjny konstrukcji stalowej wielkopowierzchniowej hali produkcyjnej o powierzchni około 2,5 ha znajdującej się w aktywnym ciągu technologicznym zakładu przemysłu motoryzacyjnego. Budowę przedmiotowego obiektu rozpoczęto w latach 40. XX wieku. Wielokrotne przebudowy i adaptacje pod zmieniające się uwarunkowania technologiczne oraz wieloletnie zaniedbania eksploatacyjne doprowadziły do stanu awaryjnego konstrukcji z dużym prawdopodobieństwem nagłego wystąpienia katastrofy budowlanej. Dokonano szczegółowej inwentaryzacji uszkodzeń. Zaproponowano adekwatne metody naprawy konstrukcji oraz wystosowano zalecenia odnośnie prawidłowego utrzymania obiektu.

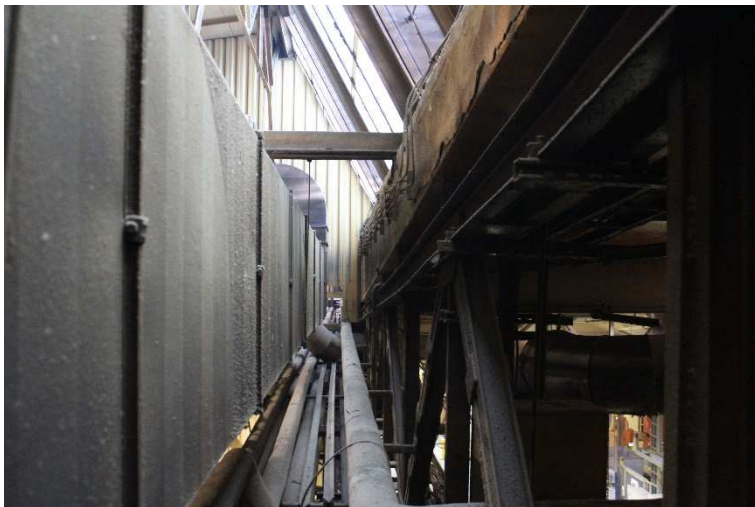
W rejonie, który zidentyfikowano jako najbardziej przeciążony z uwagi na znaczną ilość instalacji biegnących do pieca odlewniczego, stwierdzono widoczną gołym okiem globalną utratę stateczności pasa górnego z płaszczyzny głównej kratownicy nośnej. W modelu obliczeniowym zidentyfikowano odpowiadającą zaistniałej utracie stateczności ustroju skrętną formę wyboczeniową kratownicy powiązaną z wyboczeniem dolnego ściskanego pasa (nr 4 na rys. 3) występującą z mnożnikiem obciążenia krytycznego  $\alpha_{cr} \cong 1,10$ .

Rys. 4. Widok znacznie przeciążonej kratownicy na skutek niezamierzonego w projekcie obciążenia podwieszonymi instalacjami technologicznymi (rejon nr 4 na rys. 3)

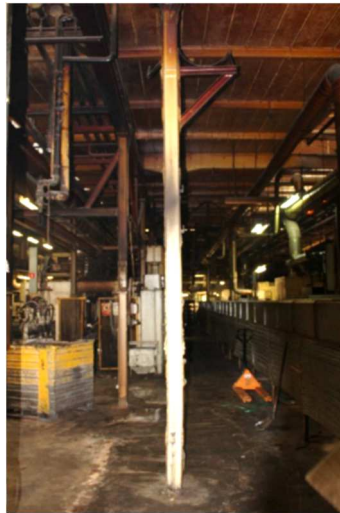
W całym obiekcie mamy do czynienia z bardzo intensywnym natężeniem ruchu wózków widłowych, które gwarantują ciągłość cyklu technologicznego zakładu. Słupy hali skonstruowano jako wielogałęziowe o dużej smukłości, które z uwagi na swoją budowę są szczególnie narażone na występowanie dużych łukowych imperfekcji wykonawczych. Znaczna wrażliwość ustrojów wielogałęziowych na imperfekcje oraz notoryczne wieloletnie uderzenia

wózków widłowych spowodowały ponadnormatywną deformację niemalże wszystkich gałęzi słupów podpierających główną konstrukcję nośną dachu (rys. 6).

Rys. 6. Widok na znacznie zdeformowany słup podpierający ustrój dachowy

W trakcie przeprowadzonych pomiarów geodezyjnych imperfekcje łukowe oszacowano jako  $e = \frac{1}{100} H$  w obu płaszczyznach zginania.

Mapa naprężeń (rys. 8) wskazuje na znaczne przeciążenie słupów wymagające natychmiastowej interwencji. Uwzględniając bardzo zły stan techniczny konstrukcji, jednym ze skutecznych sposobów naprawy jest np. obetonowanie w całości istniejących słupów. Rozwiązanie to pozwoli uodpornić konstrukcję na notoryczne uderzenia wózków widłowych. Należy mieć to na uwadze, gdyż systemy ochrony przeciw uderzeniom wózków widłowych (zarówno pasywne jak i aktywne) nie gwarantują całkowitego zabezpieczenia konstrukcji przed uszkodzeniami. Zaletą tego rozwiązania konstrukcyjnego jest również możliwość analitycznego określenia nośności projektowanego wzmocnienia.

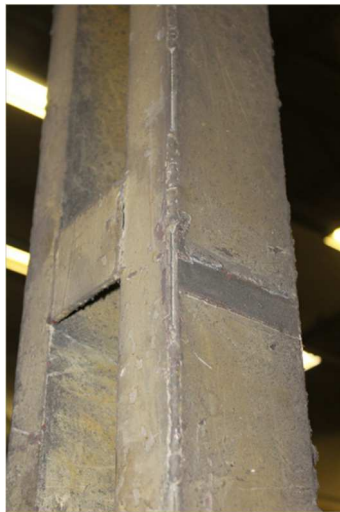
Można również zaobserwować pęknięcia spoin łączących przewiązki z gałęziami słupów w strefach przypodporowych (rys. 7).

Rys. 7. Nietechnologicznie wykonana przewiązka słupa z pękniętą spoiną

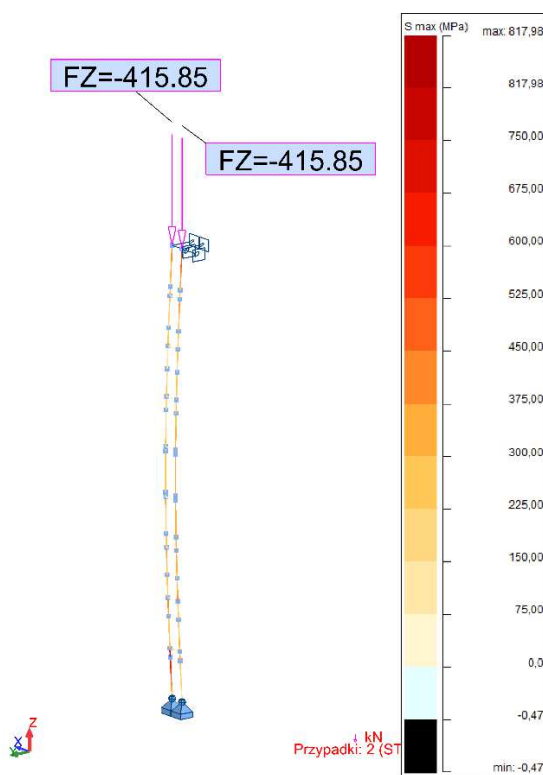
Rys. 8. Mapa naprężeń von Misesa w kombinacji oddziaływań ULS

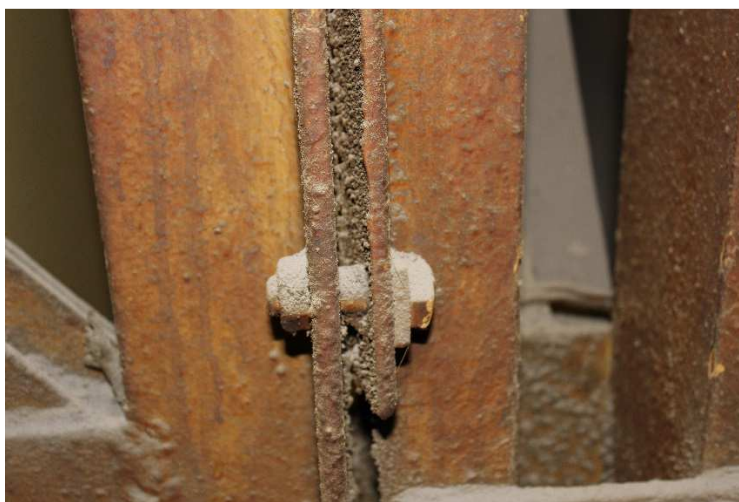
Kolejnym uszkodzeniem występującym notorycznie na obszarze całego obiektu jest znaczne odkształcenia plastyczne śrub łączących kratownice nośne ze słupami jako konsekwencja jednostronnego rozwarcia styku ścinanego. Należy podkreślić, że poprzez przedmiotowe połączenia śrubowe przekazywane są wszystkie obciążenia z dachu na słupy. Są to zatem elementy kluczowe dla bezpieczeństwa całości konstrukcji.

- połączenie wykazuje wizualne objawy znacznego przeciążenia, występuje znaczne rozwarcie styku z jednej strony, co wyłącza połowę śrub z pracy na ścięcie (rys. 9),
- ilość czynnych śrub w połączeniu:  $8 \times M20$ ,
- na drodze badań laboratoryjnych klasę śrub określono jako 4.6,
- nośność połączenia na ścięcie według PN-EN 1993-1-8:

$$F_{v,Rd} = 8 \cdot \frac{\pi \cdot (0,02m)^2}{4 \cdot 1,25} \cdot 400\,000\,kPa = 804\,kN \leq F_{v,Ed} = 832\,kN.$$

Rys. 9. Plastycznie ścięcie śrub w styku ścinanym

Obliczono, że nośność połączenia na ścięcie według PN-EN-1993-1-8 jest niespełniona. Wysoka niepewność oszacowania obciążeń wymusza konieczność zachowania szczególnej ostrożności. Nieprawidłowe postępowanie w trakcie naprawy połączeń może spowodować przeciążenie słupów sąsiednich.

Metoda naprawy powyższych uszkodzeń powinna obejmować w kolejności:

- podstemplowanie słupa z jak najmniejszym podniesieniem kratownicy nośnej,
- pojedynczą wymianę nieuszkodzonych śrub na łączniki o znanych parametrach,
- skasowanie rozwarcia styku podkładkami korygującymi bez usuwania starych łączników (wyfrezowane otwory umożliwiające ich ominięcie),
- wykonanie otworów pod nowe śruby.

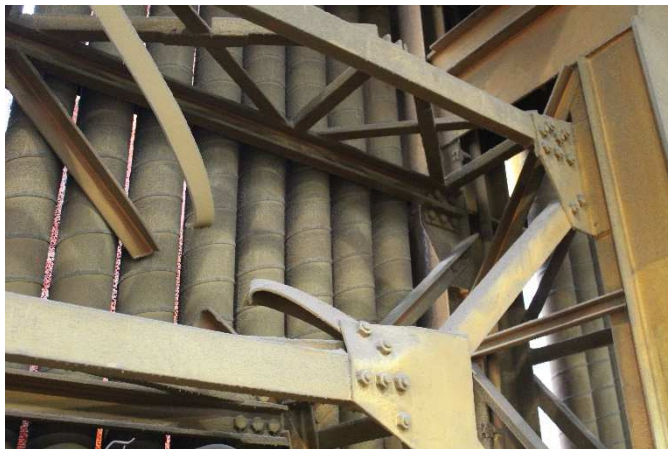
Kolejna awaria dotyczy stężenia międzysłupowego w rejonie nr 2 na rys. 3. Uszkodzenie to powstało w trakcie II Wojny Światowej przez bombę lotniczą – niewybuch, który prawdopodobnie wpadł do wnętrza hali przez dach ostatecznie uszkadzając konstrukcję stężenia (rys. 10). Naprawę tego uszkodzenia należy przeprowadzić poprzez lokalną wymianę prętów, które uległy zniszczeniu.

Rys. 10. Uszkodzenie konstrukcji stężenia międzysłupowego
