# AWARIA PREFABRYKOWANEJ BELKI ŻELBETOWEJ PODPIERAJĄCEJ STROP ANTRESOLI MAGAZYNOWEJ W CENTRUM LOGISTYCZNYM

Politechnika Poznańska, Wydział budownictwa i Inżynierii Środowiska

## FAILURE OF THE PRECAST REINFORCED CONCRETE BEAM SUPPORTING THE MEZZANINE IN LOGISTIC FACILITY WAREHOUSE

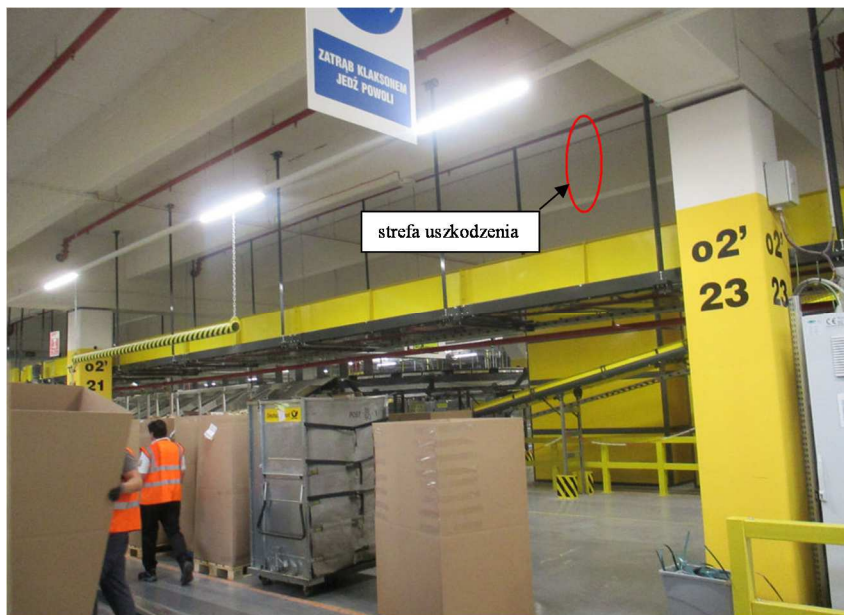
W trakcie przeglądu technicznego obiektu stwierdzono uszkodzenie prefabrykowanego, żelbetowego dźwigara (podpierającego strop antresoli w części magazynowej) oraz zarysowanie płyty stropowej antresoli. Uszkodzone elementy znajdowały się między słupami w osiach 2'/21 i 2'/23 (rys. 4).

Rys. 4. Widok uszkodzonej belki stropowej antresoli

Ze względu na trwałość konstrukcji zaproponowano naprawę i monitoring uszkodzonych elementów. Pęknięcie belki nastąpiło w strefie ściskanej, stąd podjęto decyzję o naprawie elementu za pomocą iniekcji ciśnieniowej z żywicy epoksydowej. Żywice epoksydowe charakteryzują się wysoką przyczepnością do betonu, dużą wytrzymałością na ściskanie (od 30 do ok. 85 MPa), zginanie (od 3 do 60 MPa) oraz rozciąganie (do ok. 40 MPa). Ze względu na dobrą przyczepność do betonu i wysoką wytrzymałość na ściskanie stwierdzono, że żywice epoksydowe w omawianym przypadku są najskuteczniejszym materiałem do naprawy elementu i wypełnienia rys. Do naprawy widocznych zarysowań belki wybrano iniekcję średniociśnieniową ( $0,15 \text{ MPa} < p < 0,80 \text{ MPa}$ ), którą zalecono realizować według zasady „niskie ciśnienie i długi czas tłoczenia”, a następnie zalecono stopniowe zwiększanie ciśnienia do ciśnienia roboczego. Takie postępowanie zapewnia laminarny przepływ iniektu.

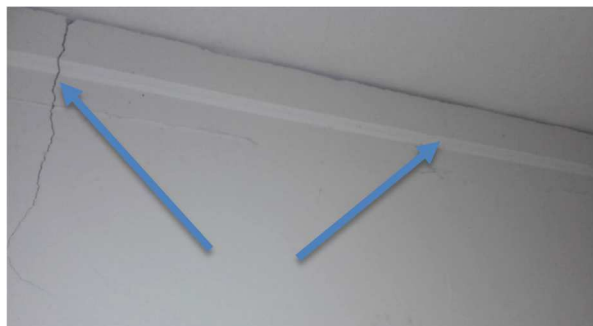
W trakcie wizji lokalnej autorzy opracowania potwierdzili występowanie opisywanych uszkodzeń, w postaci występowania dwóch pionowych pęknięć górnej części belki (w odległości 1,0 m i 3,0 m od podpory) oraz zarysowania płyty stropowej typu filigran. Stwierdzono, że pęknięcie belki nastąpiło w nietypowym miejscu, czyli w górnej części przekroju (w strefie ściskanej).

Pęknięcia belki przebiegały przez całą szerokość przekroju (na wylot), pionowo od góry w kierunku dolnej krawędzi elementu. Zakres pęknięć był zbliżony do połowy wysokości analizowanego elementu. Na końcu jednego z pęknięć nastąpiło jego rozdzielenie na dwie rysy biegnące pod kątem zbliżonym do  $45^\circ$  od pionu i wyłupanie fragmentu elementu. Zarysowanie płyty stropowej galerii przebiegało prawie prostopadłe do uszkodzonej belki i było widoczne po obu jej stronach. Pęknięcia belki przedstawiono na rys. 5 i 6, a zarysowanie płyty stropowej galerii na rys. 7.

Rys. 5. Belka stropowa – widoczne pęknięcia (w odległości 1,0 m i 3,0 m od podpory)

Autorzy opracowania zwracają uwagę na często popełniany błąd, czyli rozpoczynanie iniekcji od wysokiego ciśnienia, co powoduje spienienie iniektu i powstawanie bąbelków powietrza, które zmniejszają skuteczność naprawy. W celu uzyskania zamierzonego efektu naprawy należy przestrzegać określonego schematu prac. Naprawę należy rozpocząć od usunięcia luźnych fragmentów betonu, pogrubienia i „otwarcia” rysy oraz oczyszczenia i osuszenia powierzchni elementu. Iniekcję ciśnieniową żywicy wykonują się poprzez pakery, które należy zamontować w wywierconych otworach albo wbić w rysy. Pakery rozmieszcza się zwykle naprzemiennie wzdłuż przebiegu rysy, w odstępach odpowiadających ok.  $\frac{1}{2}$  grubości elementu. Pakery powinny przecinać rysę pod kątem  $45^\circ$ , w połowie grubości naprawianego elementu konstrukcyjnego.

Rozmieszczenie i rodzaj pakerów należy dostosować do rodzaju użytej żywicy. Po zamocowaniu pakerów można przystąpić do tłoczenia żywicy. Prace należy rozpocząć od najniżej położonego pakera w przypadku pęknięcia pionowego (dla belki) oraz skrajnego pakera w przypadku rysy poziomej (w płycie stropowej). Autorzy artykułu zwracają uwagę, że ze względu na skurcz żywicy bardzo często konieczne jest przeprowadzenie ponownego dopełnienia już naprawionych miejsc.

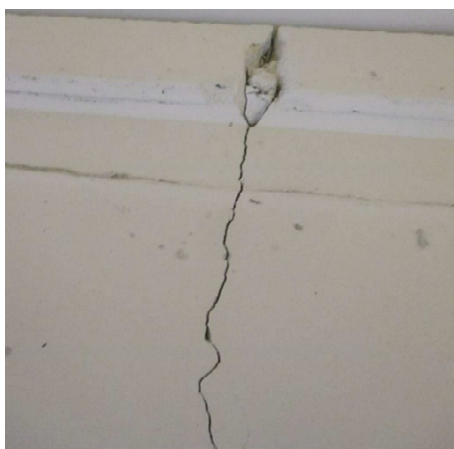
Rys. 6. Belka stropowa – widok pęknięcia w odległości 3,0 m od podpory

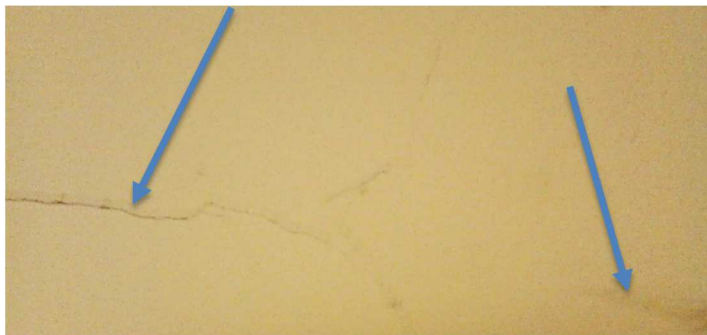
Rys. 7. Płyta stropowa od strony spodniej – rysa biegnąca prostopadłe do podparcia stropu
