# NAPRAWA PREFABRYKOWANEGO STROPODACHU O DUŻEJ ROZPIĘTOŚCI POKRYWAJĄCEGO HAŁE PRODUKCJI PŁYT POROWATYCH

**Streszczenie:** Artykuł przedstawia sposób naprawy prefabrykowanego stropodachu pokrywającego halę, w której produkują się drewniane płyty porowate. Obiekt znajduje się na terenie zakładu przemysłowego wytwarzającego wyroby drewnopochodne. Stropodach wykonany z płyty panwiowych wsparty na prefabrykowanych dźwigarach żelbetowych o rozpiętości 12 m znajdował się w bardzo złym stanie technicznym i wymagał gruntownej naprawy. Warunki panujące w budynku (oddziaływanie pary wodnej) oraz brak bieżących napraw doprowadziły konstrukcję budynku do stanu przed awaryjnego. W pracy przedstawiono wyniki analizy statycznej stropodachu oraz zaproponowano sposób jego naprawy.

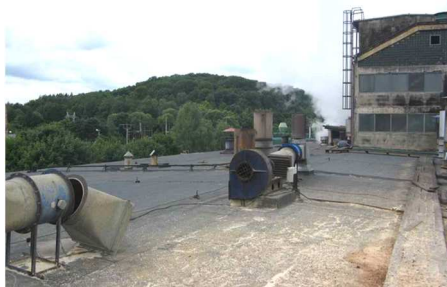
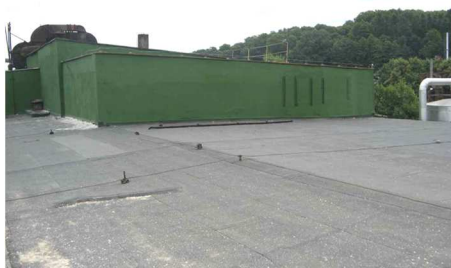
Rys. 4, 5. Stropodach od strony wierzchniej – widok ogólny

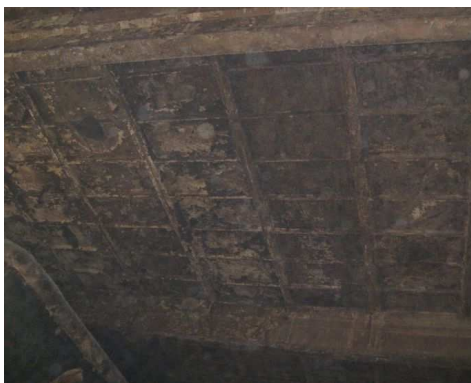
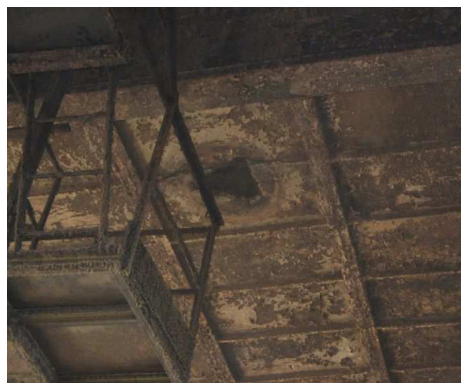
Warstwa odspojonego betonu osiągała, szczególnie w elementach konstrukcyjnych stropodachu 4–7 cm. Ponad 30% powierzchni płyt zostało uszkodzone (ubytki otuliny i odspojenie prętów zbrojeniowych). W wielu miejscach nastąpiło przerwanie ciągłości zbrojenia nośnego płyt stropowych oraz podciągów. Na wszystkich elementach konstrukcji widoczne był zanieczyszczenia w postaci brązowo-czarnego nalotu. Omawiane usterki konstrukcji stropodachu zostały przedstawione na rys. 4–11.

Rys. 6–7. Konstrukcja stropodachu – widoczny brązowo-czarny nalot i ślady korozji

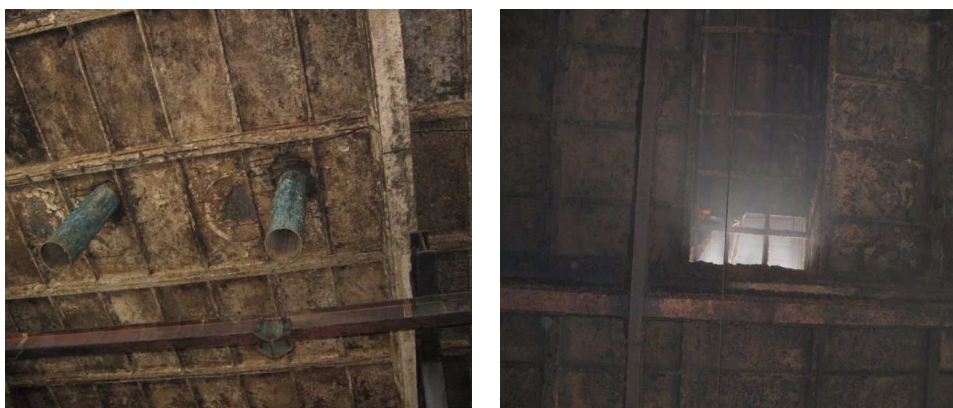
Rys. 8–9. Konstrukcja stropodachu – widoczny brązowo-czarny nalot i ślady korozji

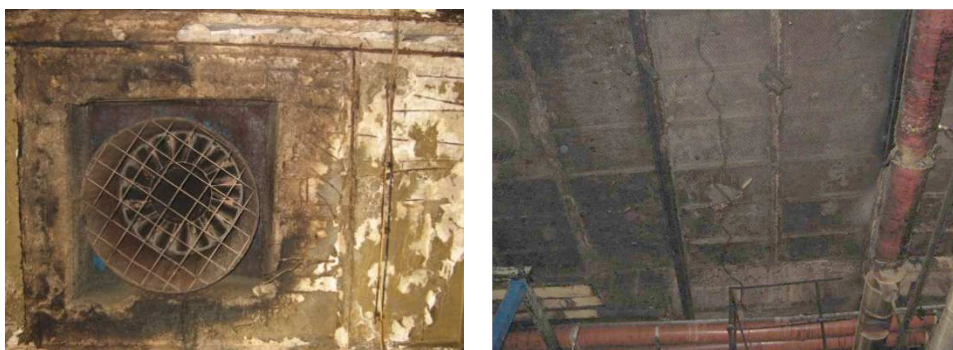
Rys. 10, 11. Konstrukcja stropodachu – widoczne ubytki otuliny, zaawansowana korozja prętów zbrojeniowych, liczne spękania i zarysowania

Po wykonaniu rozbiórek pokrycia oczyszczone i osuszone dźwigary poddano ocenie. Stwierdzono nieliczne zarysowania betonu oraz braki w otulinie zbrojenia. W celu naprawy zlecono wykonanie iniekcji ciśnieniowych z żywic epoksydowych oraz uzupełnienie brakujących warstw otuliny. Zaproponowane materiały naprawcze były odporne na warunki panujące w zakładzie, tj. wysoką temperaturę, wilgotność, kwaśną wodę (wskaźnik  $\text{pH} < 4$ ) oraz jony siarczanowe. Zgodnie z zaleceniami normy [10] naprawiona konstrukcja winna spełniać wysokie wymagania dla klasy ekspozycji XA3. Autorzy opracowania zwracają uwagę, że przed podjęciem decyzji o wyborze danego systemu, należy wykonać szczegółowe badania przydatności podłoża do zastosowań danego rozwiązania; zaproponowano wybór jednego z powszechnych systemów naprawczych PCC.

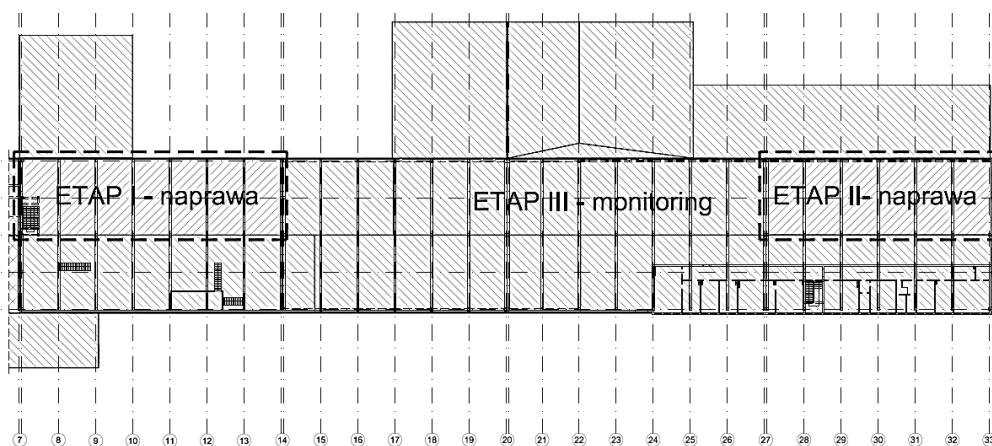
Przeprowadzone oględziny wykazały, że do pilnej naprawy nadają się dwa fragmenty stropodachu, dla pozostałej części zalecono monitoring i okresowe przeglądy techniczne. Zakres naprawy przedstawiono na rys. 12.

Rys. 12. Konstrukcja stropodachu – zakres naprawy

Naprawa stropodachu między osiami D–F/7–14 i D–F/27–33 wymagała rozbiórki istniejących prefabrykowanych płyt panwiowych stropodachu wraz z płytami pianobetonowymi i zastąpienie ich nową konstrukcją. Na podstawie analizy archiwalnej dokumentacji technicznej stwierdzono, że rozbiórka płyt stropodachu nie zmieni schematu statycznego konstrukcji obiektu bądź jego sztywności, gdyż prefabrykowane dźwigary żelbetowe są mocowane przegubowo do konstrukcji nośnej i oparte na pośrednich słupach wahaczowych. Autorzy opracowania wydali szczegółowe wytyczne odnośnie sposobu prowadzenie prac rozbiórkowych i metod zabezpieczenia obiektu. W celu zabezpieczenia niższych pomieszczeń przez spadającym gruzem nakazano wykonanie pełnego deskowania od spodu stropodachu. Rozbiórkę, polegającą na odspojeniu istniejących płyt panwiowych od sprężonych dźwigarów oraz demontażu warstw dachowych nakazano wykonywać etapami.

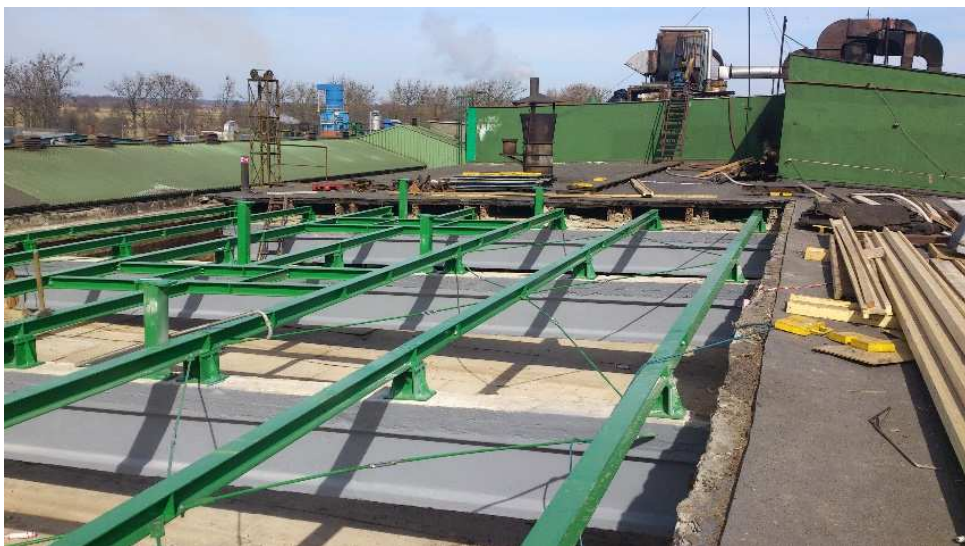
Rys. 13. Naprawiona konstrukcja dachu – montaż płatwi stalowych

Po dokonaniu naprawy dźwigarów dachowych przystąpiono do odbudowy pokrycia dachowego. W tym celu zaprojektowano nowe płatwie stalowe oparte przegubowo na istniejących dźwigarach dachowych. W celu odciążenia konstrukcji budynku zaprojektowano lekkie pokrycie dachu, w postaci blachy trapezowej pokrytej termoizolacją i membraną PCV.

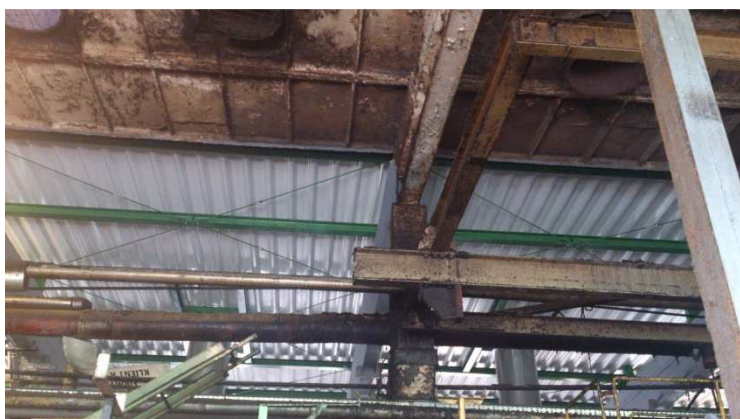
Rys. 14. Widok z dołu na styk naprawionej i istniejącej konstrukcji dachu

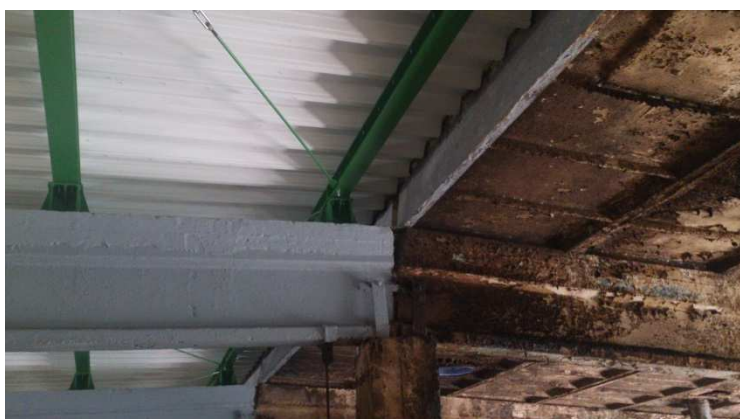
Rys. 15. Miejsce styku nowej (naprawionej) konstrukcji dachu z częścią istniejącą

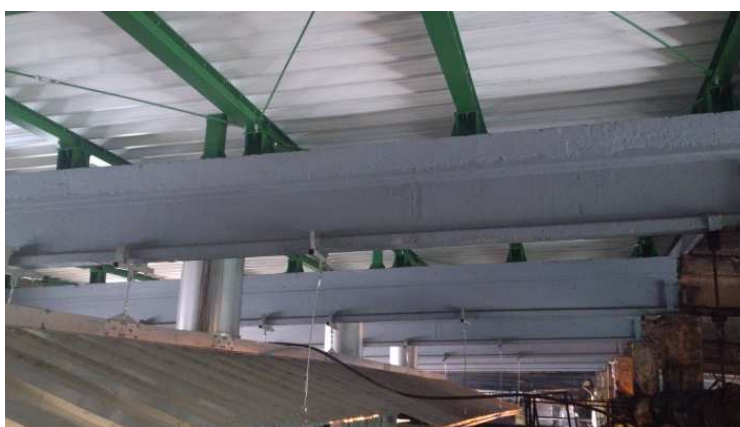
Rys. 16. Naprawiona konstrukcja dachu – widok od dołu
