# STAN TECHNICZNY ŻELBETOWEJ KONSTRUKCJI BUDYNKU MAGAZYNOWEGO ORAZ JEJ PRZYDATNOŚĆ DO UŻYTKOWANIA PO POŻARZE

### TECHNICAL CONDITION OF THE REINFORCED CONCRETE STRUCTURE OF A WAREHOUSE AND ITS SUITABILITY FOR USE AFTER A FIRE

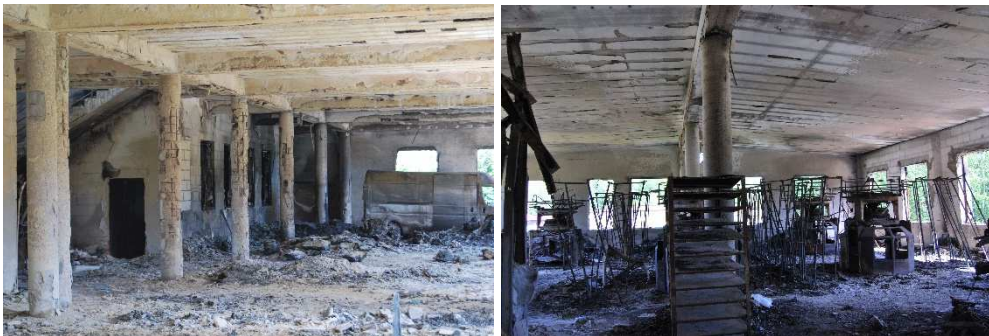
W trakcie eksploatacji obiektu, 6 kwietnia 2016 roku, na parterze budynku wybuchł pożar, który w krótkim czasie objął przestrzeń całego parteru a także piętra. Ogólny stan pomieszczeń po pożarze, pokazano na rys. 2. Powodem tak dużego zakresu zniszczeń był brak podziału obiektu na odrębne strefy pożarowe, w wyniku czego doszło do znacznego rozprzestrzenienia się ognia. W wyniku działania wysokiej temperatury znacznemu uszkodzeniu uległa żelbetowa konstrukcja nośna budynku. Największe zniszczenia zaobserwowano w elementach żelbetowych zlokalizowanych na parterze budynku. Całkowitemu zniszczeniu i odspojeniu uległa betonowa otulina większości elementów konstrukcyjnych co spowodowało odsłonięcie zbrojenia. Na rys. 3 pokazano zniszczenie otuliny słupów parteru. Pręty zbrojenia głównego uległy wydłużeniu termicznemu, co skutkowało ich wyboczeniem. W jednym ze słupów (rys. 3b) zaobserwowano zerwanie strzemion obwodowych.

Rys. 2. Ogólny stan pomieszczeń po pożarze na parterze i piętrze budynku

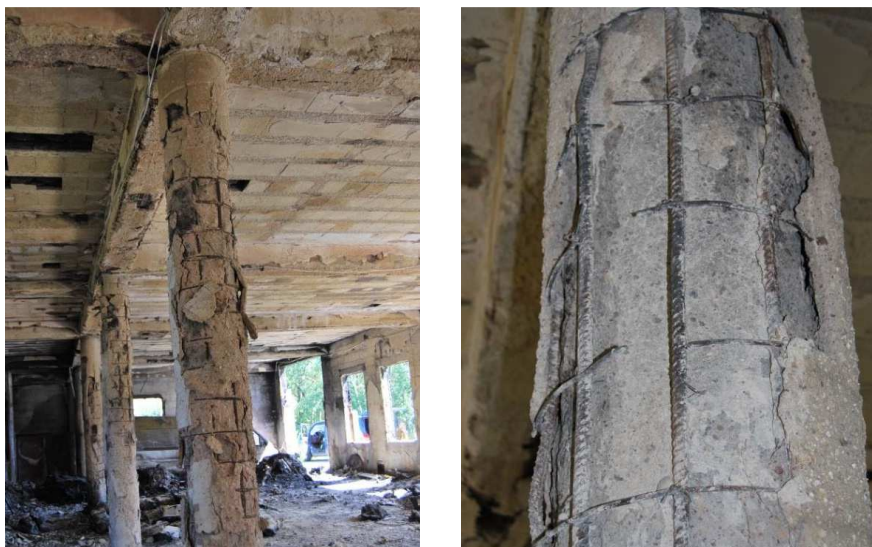
Rys. 3. Zniszczenie betonowej otuliny słupa

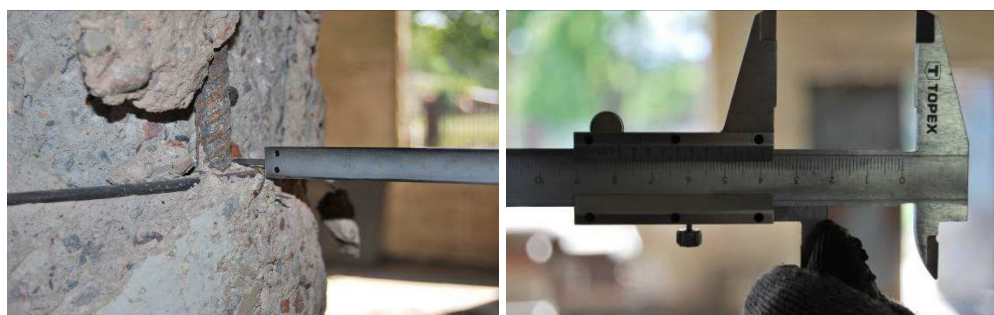
W części słupów zniszczenie betonu nie ograniczało się jedynie do grubości betonowej otuliny. Sięgało ono znacznie głębiej, nawet do głębokości ponad 40 mm (rys. 4) w głąb przekroju żelbetowego za prętami zbrojenia głównego. Na tej głębokości, powierzchnię betonu ostukano młotkiem. Na podstawie rodzaju odgłosu powstałego przy ostukiwaniu, można stwierdzić, że na tej głębokości beton miał cechy betonu litego (niespękanego) i nie wykazywał tendencji do odspojen, łuszczeń itp.

Rys. 4. Uszkodzenie otuliny słupa

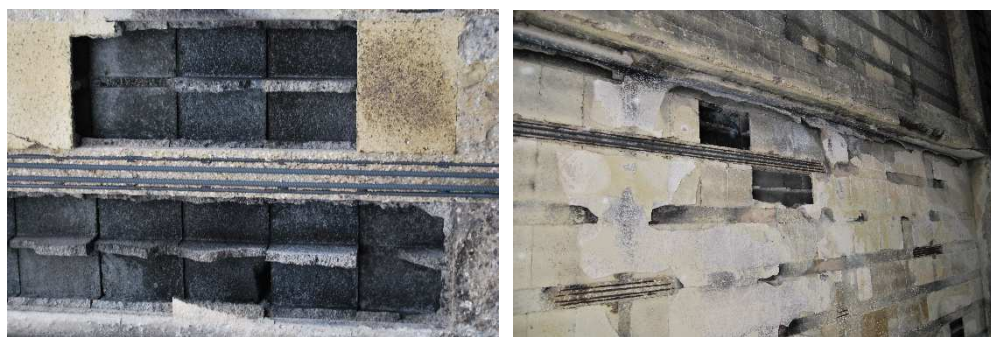
Zniszczeniu uległ również tynk na spodniej płaszczyźnie płyty stropowej oraz na znacznym obszarze płaszczyzn bocznych i płaszczyźnie spodniej belek (rys. 5). Na zdjęciu widać również ubytki dolnych półek betonowych pustaków wypełniających przestrzeń pomiędzy żebrawi.

Rys. 5 Uszkodzenie otuliny belek stropu Teriva, dolnych półek pustaków oraz belek

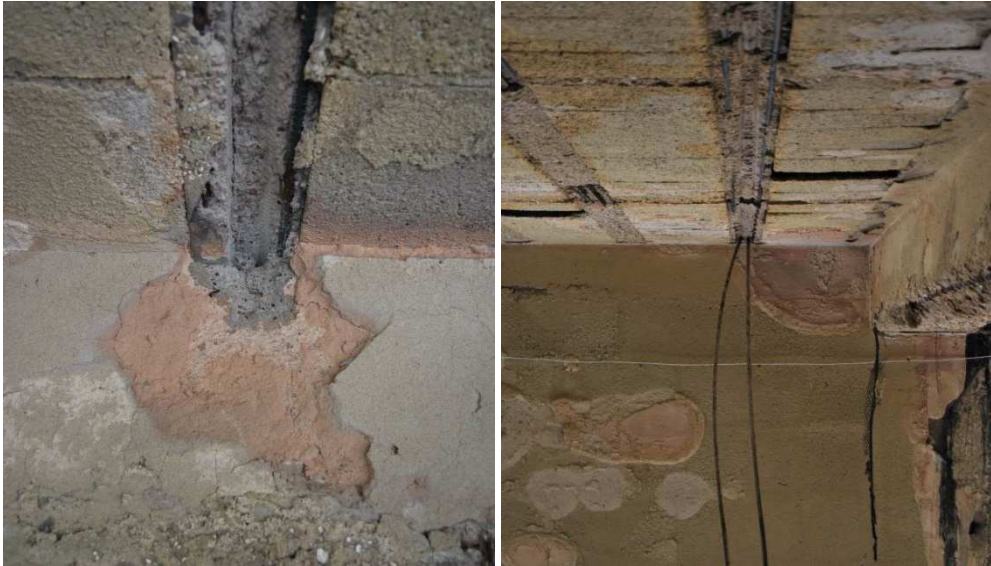
Z uwagi na brak powiązania dodatkowych prętów zbrojenia podłużnego (dwa środkowe pręty #12 na szerokości żebra Teriva) ze zbrojeniem poprzecznym, w wyniku ubytku otuliny betonowej pręty te odspoiły się i „zwisły” pod własnym ciężarem (rys. 6). Odspojenie otuliny w obszarze rygla ujawniło wadę konstrukcji, popełnioną na etapie jej realizacji. Polega ona na przyjęciu niewłaściwej długości zakotwienia zbrojenia dolnego żeber stropowych na ryglu ramy (rys. 6). W wyniku tego, w części belek pręty, które nie zostały powiązane ze zbrojeniem poprzecznym wysunęły się z rygla.

Rys. 6 Wysunięcie prętów zbrojenia podłużnego w wyniku niewystarczającej długości zakotwienia na ryglu ramy

- braku powiązania dodatkowego zbrojenia podłużnego żeber stropu Teriva z kratowniczkami oraz wykonaniu zbyt małej długości zakotwienia zbrojenia podłużnego belek w miejscu ich oparcia na ryglu,

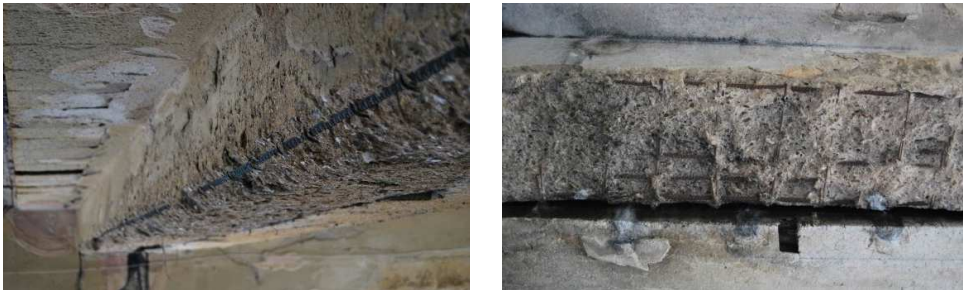
W przypadku elementów belkowych najmocniej zniszczona została otulina w obszarze narożników oraz spodniej płaszczyzny (rys. 7). Stan betonowej otuliny, która jeszcze nie uległa odspojeniu jest na tyle zły, że ulega ona wykruszaniu i łuszczeniu nawet w wyniku dotknięcia ręką. Na podstawie dźwięków powstających podczas ostukiwania metalowym narzędziem stwierdzono, że po odspojeniu luźnych warstw otuliny, beton wewnątrz przekroju nie wykazuje tendencji do łuszczeń, odspojen itp.

Rys. 7 Uszkodzenie otuliny belki poprzecznej (w osiach cyfrowych)

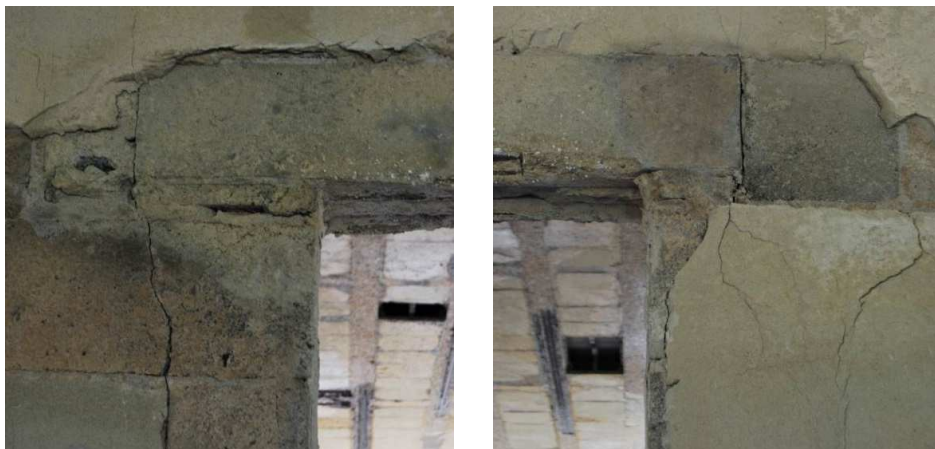
Awarii uległy również miejsca oparcia żelbetowych nadproży wykonanych nad otworami okiennymi i drzwiowymi. Oprócz wysokiej temperatury panującej w trakcie pożaru, przyczyną awarii były również błędy wykonawcze polegające na wykonaniu zbyt małego oparcia nadproży na ścianie.

Rys. 8 Miejsce oparcia na ścianie nadproża nad otworem drzwiowym

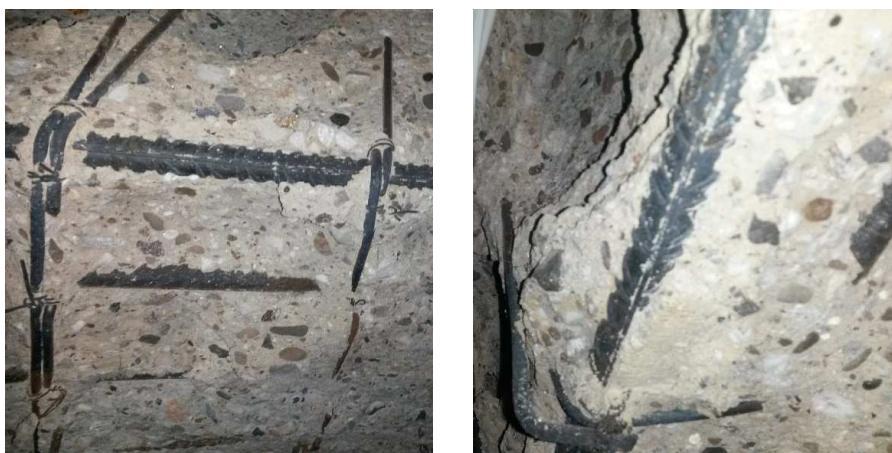
Odspojenie w wyniku pożaru otuliny w belkach uwidoczniło niewłaściwe wbudowanie strzemion w elementach. Wszystkie łączenia strzemion były zlokalizowane na dolnej krawędzi belki (rys. 9), co w sytuacji awaryjnej mogło doprowadzić do zmniejszenia nośności na ścinanie w skutek wyłączenia z udziału w przenoszeniu sił poprzecznych zewnętrznych strzemion.

Rys. 9 Połączenie strzemion w belkach głównych

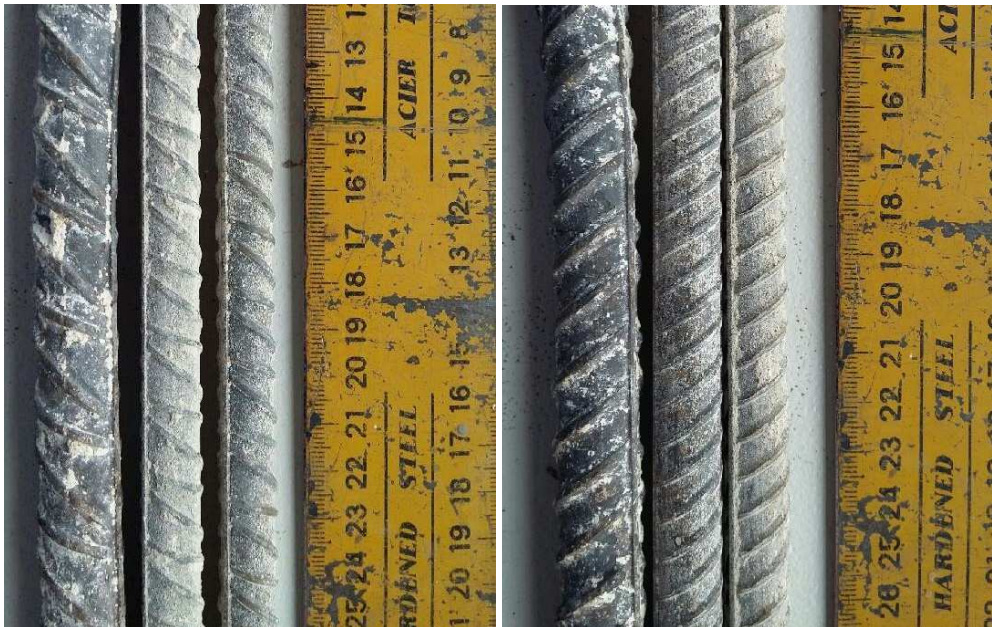
Rys. 10 Próbkki stali pobrane z konstrukcji do określenia wytrzymałości na rozciąganie

stanej w konstrukcji. Na podstawie dokumentacji projektowej ustalono, że do wykonania konstrukcji przewidziano stal klasy AIII. Na podstawie układu żeberek na bocznej powierzchni prętów zbrojeniowych (rys. 10) ustalono, że w konstrukcji użyto prętów ze stali AIII-N.

- w przypadku prętów średnicy #12, pobranych z żeber stropu Teriva, charakterystyczna wartość granicy plastyczności stali nie uległa obniżeniu i wynosi ok 500 MPa,
- w przypadku prętów średnicy #16, pobranych ze słupów, charakterystyczna granica plastyczności stali uległa obniżeniu i wynosi ok 350 MPa.
