# BŁĘDY PROJEKTOWE ŻELBETOWEGO STROPU OPARTEGO NA KONSTRUKCJI STALOWEJ

**Streszczenie:** Daleko posunięte uproszczenia obliczeniowe stropu oraz nadmierne oszczędności poczynione na etapie projektu wykonawczego były przyczyną zagrożenia awaryjnego nowo wznoszonego obiektu przemysłowego. Podstawowym błędem w analizie statycznej było nieuwzględnienie podatności stalowego rusztu, na którym oparty był strop zespolony typu filigran. Autorzy referatu przedstawili analizę problemu i zrealizowany projekt wzmocnienia pod ich nadzorem.

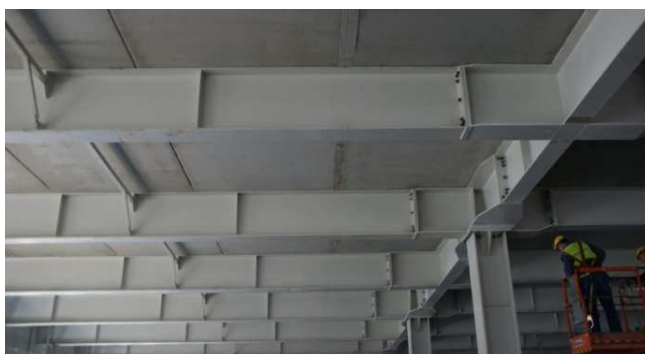
Przedmiotem działań była dwukondygnacyjna hala produkcyjna o wymiarach w rzucie 204×48 m. Główna konstrukcja została zaprojektowana jako stalowa, a podstawowymi jej elementami były dwukondygnacyjne, czteronawowe ramy. Rozstaw ram w kierunku podłużnym budynku wynosił 8 m. W wewnętrznych osiach podłużnych (G, F i E) w poziomie stropu parteru ramy zostały połączone podłużnymi belkami stężającymi. W połowie długości belek stężących wykonano dodatkowe belki biegnące równolegle do rygli ram (rys. 1). W rezultacie żelbetowa płyta stropu opiera się na stalowym ruszcie (rys. 2).

Rys. 1. Widok fragmentu konstrukcji stalowej pod stropem parteru

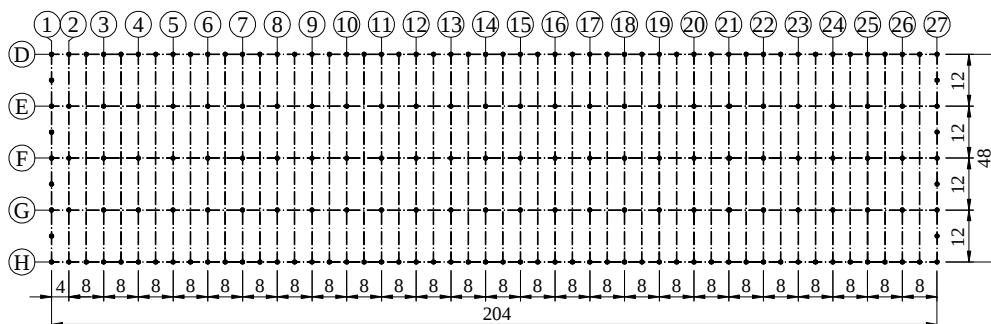
Rys. 2. Schemat stalowego rusztu stropu

w przedziale 0,1–0,3 mm. Kierunek rys był zróżnicowany, co może świadczyć, że powstały one w trakcie montażu i układania górnej warstwy betonu. W przypadku rys na górnej powierzchni były one wszystkie jednoznacznie ukierunkowane równoległe do osi podłużnych budynku G, F, E (rys. 2). Szerokość rozwarcia rys wynosiła od 0,8 mm do 1,9 mm. Powstanie tych rys było oczywistym zjawiskiem spowodowanym brakiem zbrojenia górnego nad stalowymi podciągami w osiach podłużnych. W trakcie prowadzenia robót wzmacniających strop po śrutowaniu i frezowaniu górnej powierzchni, ujawniły się dalsze rysy, również w środku rozpiętości przęseł pomiędzy osiami G–F i F–E. W przypadku tych rys jako przyczynę należałoby wskazać skurcz betonu. Część rys przenikała całą grubość stropu, co zostało potwierdzone później przeciekami występującymi w trakcie polewania wodą.

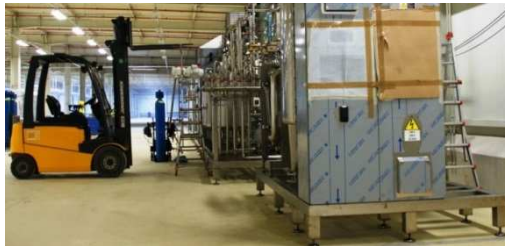
Analizę statyczną stropu wykonano za pomocą programu ABC – Obiekt. Ze względu na wielkość konstrukcji (prawie 1 hektar powierzchni) analiza była przeprowadzona dla poszczególnych fragmentów stropu. Uwzględniono współpracę płyty stropowej (modelowanej elementami powłokowymi) ze szkieletem stalowym (elementy prętowe). Przyjęto obciążenia stałe od ciężaru własnego konstrukcji i warstw podłogowych oraz zmienne o wartościach 24 lub 12 kN/m<sup>2</sup> (w zależności od rozważanego fragmentu stropu) oraz od wózków widłowych. Dodatkowo inwestor zwrócił uwagę autorom ekspertyzy, że na stropie przewiduje się usytuowanie urządzeń technologicznych przekazujących na strop znacznej wartości obciążenia skupione poprzez podkładki o stosunkowo małej powierzchni. Na rysunku 3 pokazano jedno z takich urządzeń, które może zmieniać swe położenie na stropie w trakcie użytkowania obiektu.

Rys. 3. Urządzenia technologiczne przekazujące siły skupione na strop

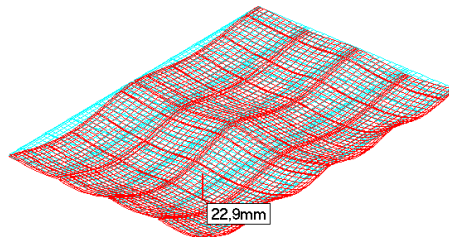
Na rysunku 4 pokazano przemieszczenia jednego z wielu rozważanych modeli obliczeniowych. W wyniku analizy stwierdzono dwukierunkową pracę stropu, która była spowodowana przede wszystkim przemieszczeniami stalowej konstrukcji i oddziaływaniami lokalnych obciążeń zmiennych. Jak widać na rys. 5 wartości momentów w obu kierunkach są tego samego rzędu. Analiza dokumentacji prefabrykatów filigran wykazała, że w kierunku działania momentów  $m_x$  jest umieszczone tylko zbrojenie montażowe (pręty rozdzielcze  $\phi 6$  co 15 cm). Również styki prefabrykatów zostały dobrożone odcinkami prętów ( $\phi 6$  co 30 cm), których przekrój nie spełniał warunku minimalnego zbrojenia.

Rys. 4. Ugięcia sprężyste fragmentu stropu jednego z modeli obliczeniowych

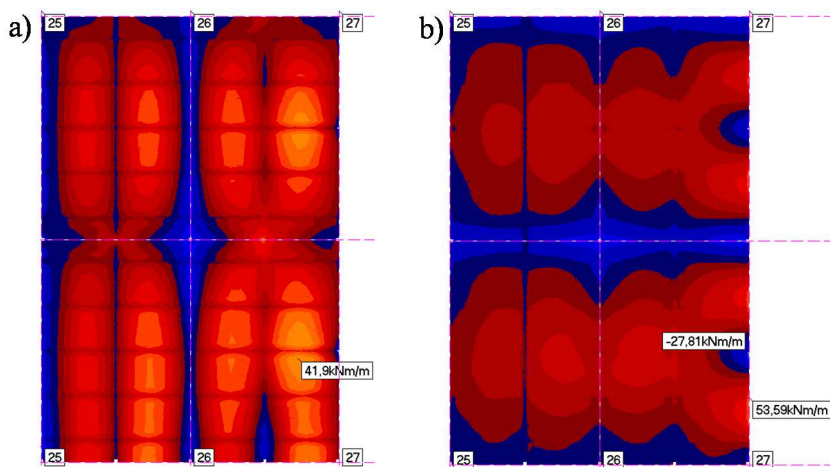
Rys. 5. Wartości wektorów momentów maksymalnych: a)  $m_y$ , b)  $m_x$

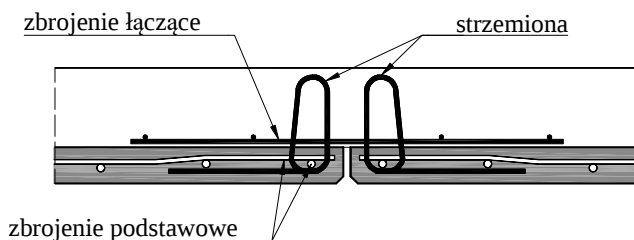
Umożliwienie pracy płyty w drugim kierunku wymagałoby odpowiedniego wykonania zbrojenia na styku prefabrykatów. Krawędzie podłużne prefabrykatów powinny być zaopatrzone w „pionowe zbrojenie zespalające” (strzemiona przejmujące skręcanie na styku płyty) – rys. 6. Z dokumentacji fotograficznej udostępnionej przez nadzór wynikało, że takiego zbrojenia nie ma przy krawędziach prefabrykatów a dodatkowe odcinki prętów położone prostopadłe do styków są stosunkowo krótkie.

Rys. 6. Detal styku prefabrykatów w stropach zespolonych typu K2

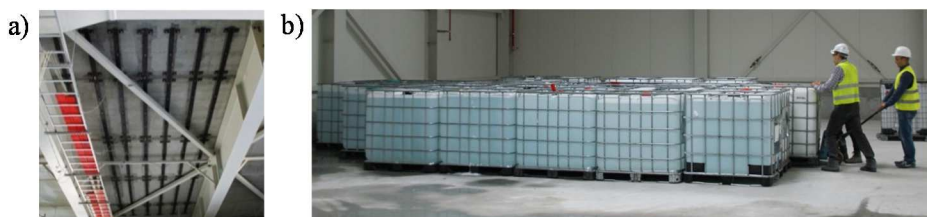
W celu sprawdzenia technicznych możliwości wykonania zamocowania płaskowników w pozycji sufitowej zdecydowano o przeprowadzeniu próby technologicznej na jednym polu o wymiarach  $4 \times 12 \text{ m}$ . Aby zabezpieczyć się przed możliwością odpajania płaskowników od powierzchni betonu, zastosowano – oprócz kleju żywicznego, mocowanie za pomocą wklejanych śrub. Na rysunku 7a pokazano próbne pole wzmocnione płaskownikami. Obciążenie próbne stropu realizowano za pomocą pojemników wypełnionych wodą – rys. 7b. Na rysunku 8 przedstawiono wyniki pomiarów odkształceń stalowej belki i płyty. Stwierdzono znaczne zróżnicowanie wyników pomiarów w miejscu styku prefabrykatów filigran i poza nim. Przeprowadzone badania eksperymentalne wykazały, że konstrukcja stropu znajdowała się w fazie pracy elementu zespolonego typu stal – beton. W projekcie wykonawczym przewidziane zostały łączniki w formie prętów okrągłych  $\phi 16$  długości 155 mm w rozstawie co 500 mm. Nie spełniały one jednak wymagań normy [2], aby można było traktować konstrukcję jak zespoloną typu stal – beton. Pomiary odkształceń płaskownika środkowego (najbardziej oddalonego od stalowych dźwigarów) w miejscu styku prefabrykatów wykazały wydłużenie względne rzędu 0,25%. Tensometry naklejone na betonie w środku wzmocnionego pola wykazywały również rozciąganie w obu kierunkach.

Rys. 7. Próbné wzmocnienie fragmentu stropu i próbné obciążenie: a) widok wzmocnienia za pomocą płaskowników, b) ustawianie balastu na stropie

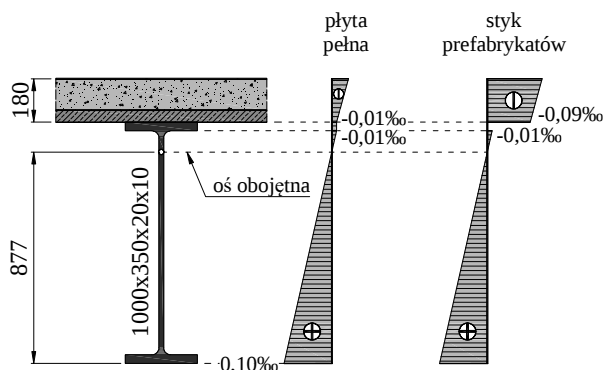
Rys. 8. Odkształcenia stalowej belki i płyty

Średnie oddziaływanie grawitacyjne na obciążonym fragmencie stropu wynosiło około  $8 \text{ kN/m}^2$ . Uwzględniając ciężar własny konstrukcji, który oszacowano na równy około  $4,5 \text{ kN/m}^2$ , całkowite obciążenie na badanym fragmencie stropu można oszacować na około  $12,5 \text{ kN/m}^2$ . Biorąc pod uwagę projektowane obciążenie użytkowe w tym miejscu –  $23 \text{ kN/m}^2$  (zredukowane przez inwestora w stosunku do wyjściowych zamierzeń  $25 \text{ kN/m}^2$ ) oraz pozostałe obciążenia stałe –  $5,65 \text{ kN/m}^2$ , można ocenić stan zaawansowania obciążeń eksperymentalnych na około 45% całkowitego projektowanego obciążenia charakterystycznego. W stosunku do obciążenia obliczeniowego w stanie granicznym nośności stanowiło to około 23%.

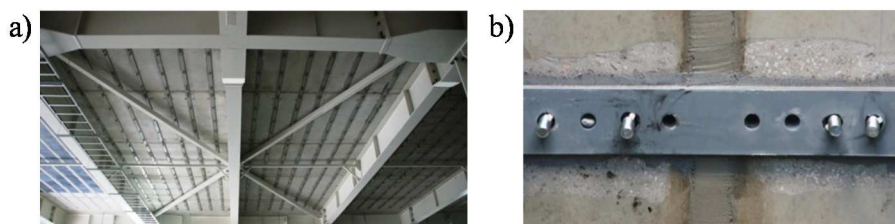
Rys. 9. Wzmocnienie stropu od spodu za pomocą płaskowników: a) widok ogólny, b) otworowanie płaskowników w sąsiedztwie styku prefabrykatów

Po próbnym obciążeniu jednego pola podjęto decyzję o wzmocnieniu całego stropu według powyższej propozycji, wprowadzając tylko pewne korekty ułatwiające montaż płaskowników. Zrezygnowano ze „skrzydełek” w płaskownikach, a w zamian zwiększono w nich liczbę otworów w sąsiedztwie styku prefabrykatów – rys. 9b.

Umożliwiło to wybór otworu, w którym wklejano śrubę, omijając przy tym zbrojenie w prefabrykacie. Niektóre fragmenty stropu wymagały wzmocnienia w obu kierunkach. W kierunku równoległym do zbrojenia płyt filigran zastosowano maty CFRP.

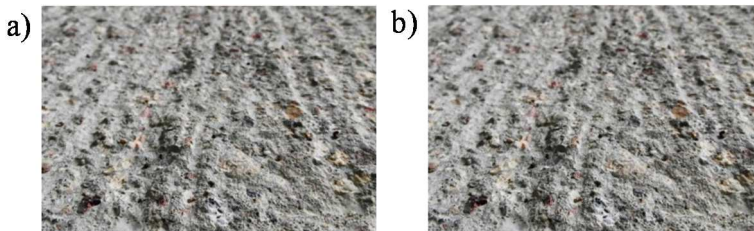
Rys. 10. Powierzchnia betonu: a) frezowana, b) śrutowana z widoczną rysą

Po wzmocnieniu stropu od dołu można było przystąpić do jego wzmacniania od góry. Pierwszym etapem było przygotowanie powierzchni betonu. Wykonano kilka różnych prób, w celu osiągnięcia odpowiedniej szorstkości powierzchni. Autorzy projektu wzmocnienia postawili wymóg uzyskania średniej szorstkości równej co najmniej 3 mm. Wymaganie to nawiązywało do wytycznych podanych w Model Code 2010 [3]. Najskuteczniejszym sposobem okazało się frezowanie – rys. 10. Następnym elementem robót była iniekcja żywicy o niskiej lepkości i wklejanie zbrojenia zespalającego stary beton z nowym. Na rys. 11 pokazano dodatkowe zbrojenie górne płyty.

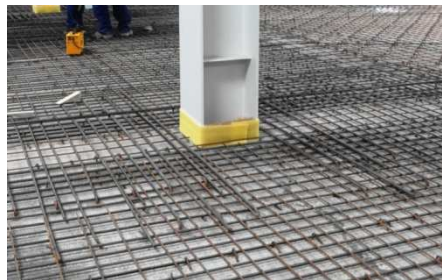
Rys. 11. Dodatkowe zbrojenie górne płyty w sąsiedztwie słupa
