PRZYCZYNY USZKODZEŃ NOWEJ POSADZKI BETONOWEJ W HALI WYSOKIEGO SKŁADOWANIA

MAGDALENA CZOPOWSKA-LEWANDOWICZ, *e-mail: m.czopowska-lewandowicz@po.opole.pl*
Politechnika Opolska w Opolu, Wydział Budownictwa i Architektury

CAUSES OF THE DAMAGES OF NEW CONCRETE FLOORING IN THE TALL WAREHOUSE

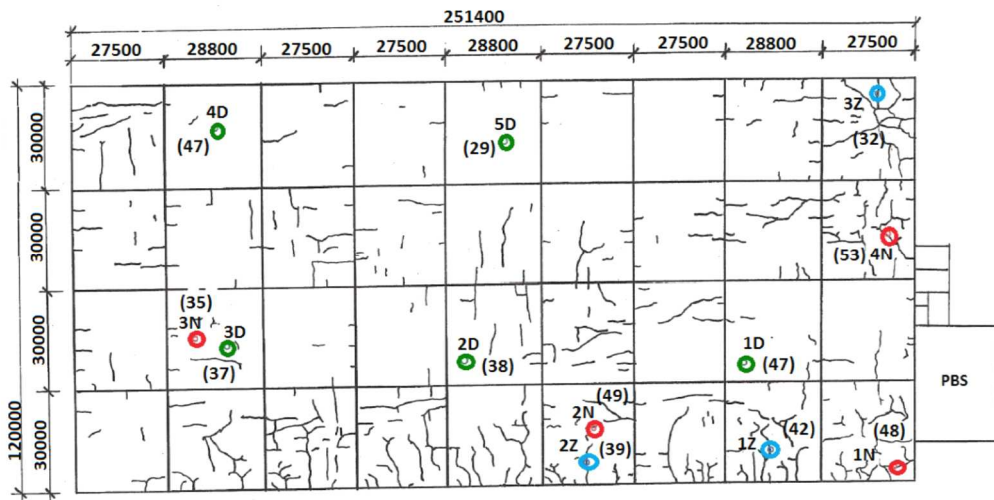
Górna powierzchnia przedmiotowej posadzki była koloru jasno – szarego o praktycznie jednolitej intensywności zabarwienia, co świadczy o dość równomiernym dozowaniu suchej mieszanki podczas procesu zacierania. We wszystkich polach międzydylatacyjnych, widoczne były zarysowania o dość zróżnicowanej intensywności i wielkości ich rozwarcia, która sięgała nawet 6 mm. Propagacja tych zarysowań została zinwentaryzowana i przedstawiona na rysunku 1. Po wykonanej inwentaryzacji – po upływie około dwóch miesięcy – w wyniku przeprowadzonej kolejnej wizji lokalnej nie stwierdzono zasadniczych zmian w zarysowaniu omawianej posadzki (zarówno przebieg rys, jak i ich rozwarcie nie uległy zmianom). Nie stwierdzono zatem dalszej propagacji rys, co może świadczyć o zakończeniu skurczu betonu. Jak widać na stworzonej „mapce zarysowań” – rozkład rys jest nierównomierny. Część z nich – w ilości około 30% – została już wcześniej poddana procesowi naprawy. Wykonana została ona w postaci powierzchniowego poszerzenia rozwarcia rys – tzw. „wałowania” i wypełniona zaprawą żywiczną. W miejscach tych połączeń nie stwierdzono powstawania nowych zarysowań oraz propagacja istniejących uszkodzeń została zatrzymana. Aby podjąć jednoznaczną decyzję co do oceny uszkodzeń oraz przyczyny ich powstania zaplanowano szereg badań laboratoryjnych na próbkach pobranych „in situ” z posadzki omawianej hali magazynowej.

Rys. 1. Inwentaryzacja zarysowań posadzki i lokalizacja miejsc pobrania próbek betonu do badań (próbki oznaczone symbolem „N” – rysy po powierzchniowej naprawie, próbki oznaczone symbolem „Z” – rysy nie naprawiane, próbki oznaczone symbolem „D” – pobrane w miejscach nie zarysowanych, PBS – pomieszczenie biurowo-socjalne, liczby w nawiasach – liczby uderzeń młota sondy)

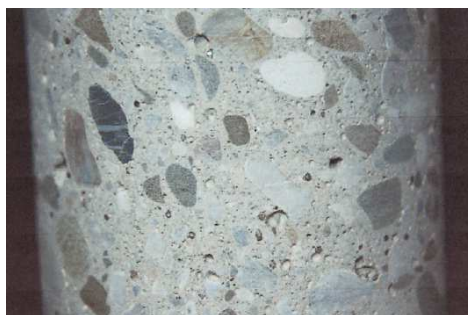
Na podstawie oględzin pobranych odwiertów stwierdzono, że próbki zostały pobrane prawidłowo bez naruszenia struktury materiału w postaci spękań lub zarysowań. Beton użyty do wykonania płyty był betonem specjalnym z dodatkiem zbrojenia rozproszonego w postaci włókien stalowych, wykonanym na kruszywie naturalnym o uziarnieniu kruszywa do 16 mm z nielicznymi ziarnami o frakcji 16–31,5 mm. Kolor jego był jasno-szary z lekkim odcieniem błękitu. Przykładową strukturę powyższego betonu przedstawia rysunek 2. Pobrany beton, z którego wykonana była płyta posadzki, był jednorodny z równomiernie rozłożonymi ziarnami kruszywa grubego. Na większej części powierzchni pobranych próbek zaczyn cementowy szczelnie wypełniał przestrzeń międzyziarnową. Świadczy to o prawidłowo dobranym składzie granulometrycznym zastosowanego kruszywa. Wystąpiły jednak miejsca o widocznie zwiększonej porowatości betonu – co wskazuje na lokalne, niedostateczne zagęszczenie mieszanki betonowej podczas wykonywania płyty [7].

Rys. 2. Struktura betonu próbki 3/Z

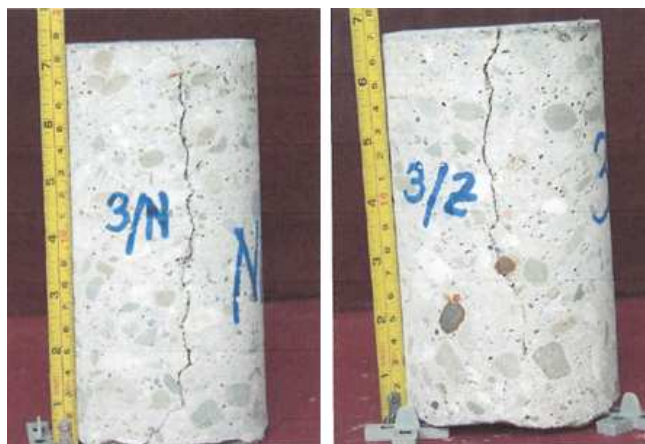
Charakter uszkodzeń posadzki na jej grubości uwidaczniają odwierty, które zostały pobrane w miejscach powierzchniowych zarysowań – zarówno w miejscach rys nienaprawionych jak i naprawionych. Głębokość rys, charakter propagacji i maksymalną wielkość rozwarcia przedstawiono w tablicy 1 oraz na rysunku 3.

Rys. 3. Odwiert rdzeniowy 3/N oraz 3/Z z widocznym przebiegiem rysy

Z pomiarów zarysowań odwiertów rdzeniowych (tabl. 1) jednoznacznie wynika, że zarysowania betonu przechodziły przez posadzkę od górnej płaszczyzny w głąb płyty. Największa rozwartość rys występowała w górnej części posadzki i ulegała zmniejszeniu wraz z jej głębokością wnikania – aż do całkowitego zaniku. Jedynie w przypadku odwiertu 3/N zarysowanie przeszło przez całą grubość płyty. Zaobserwowany na pobranych odwiertach rdzeniowych charakter zarysowań jednoznacznie wskazuje przyczynę uszkodzeń, którą jest technologiczny skurcz betonu [6]. Na pobranych próbkach widać również wyraźnie, że podjęte prace naprawcze części rys, stanowią jedynie powierzchniowe ich zasklepienie na głębokości około 7 mm. Dolne części rys pozostały w strukturze płyty betonowej (rys. 4).

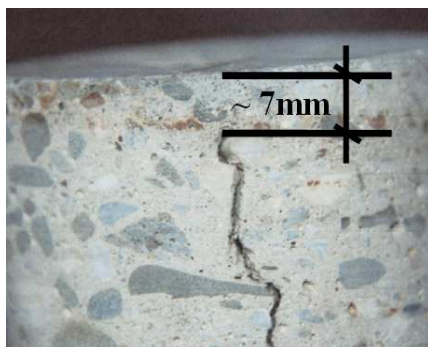
Rys. 4. Przekrój przez strukturę naprawy zarysowanej posadzki

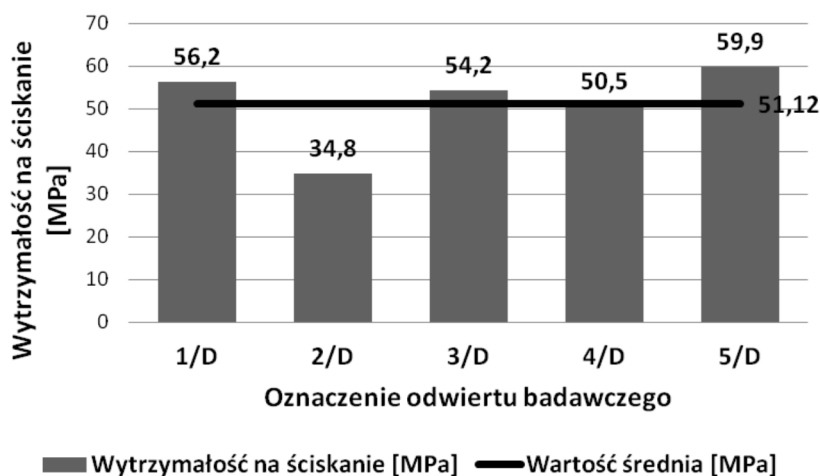
Istotnym oznaczeniem dla określenia jakości betonu jest badanie jego wytrzymałości na ściskanie. Wykonano je na próbkach betonu wyciętych z posadzki za pomocą wiertnicy koronowej o średnicy $\phi = 100$ mm. Do przygotowania próbek laboratoryjnych wytypowano odwierty o jednolitej strukturze bez pionowych spękań. Próbki laboratoryjne do badań wytrzymałościowych przygotowano zgodnie z wymaganiami normy PN-EN 12504-1 [9]. Przygotowane próbki walcowe o wymiarach $\phi = h = 100$ mm poddano zgniataniu w maszynie wytrzymałościowej typu EDZ300 kl. 1. Na podstawie wykonanego oznaczenia określono klasę wytrzymałościową badanego betonu, która wyniosła C30/37.

Rys. 4. Wytrzymałość na ściskanie betonu pochodzącego z odwiertów

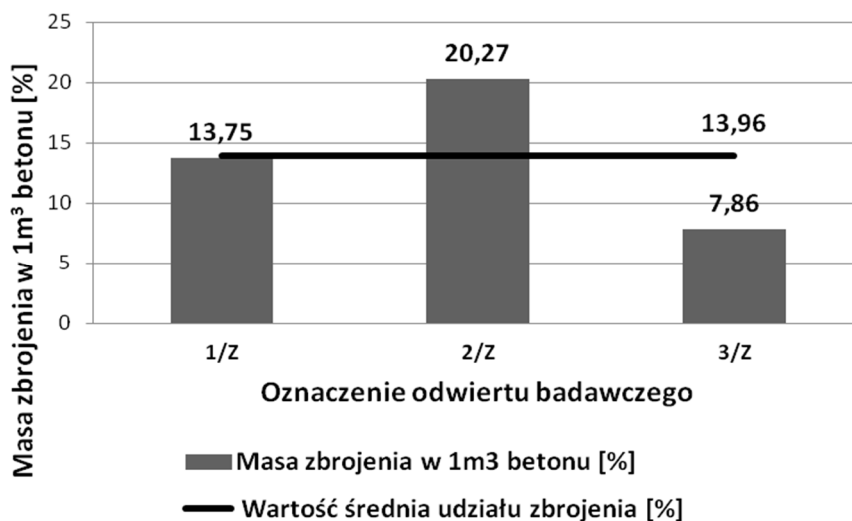
Przy okazji przygotowywania próbek do badania szczelności i porowatości, wykonano na nich również oznaczenie zawartości włókien stalowych. Próbki betonu całkowicie rozkruszo- no do postaci takiego rozdrobnienia, aby można było oddzielić włókna przy pomocy magnesu. W matrycy, którą stanowił beton zwykły, rozproszone były włókna stalowe faliste o średnicy $\phi = 0,8$ mm i długości $l = 35$ mm. Na podstawie oznaczonych mas próbek oddzielonych włókien i pozostałej matrycy, obliczono procentowy ich udział w betonie. Uzyskane wielkości mas z poszczególnych próbek, po przeliczeniu ich na 1 m^3 betonu zobrazowano na wykresie (rys. 6). Zgodnie z zaleceniami publikowanymi w literaturze technicznej ilość dozowanych włókien stalowych, w zależności od przeznaczenia betonu, powinna wynosić od 20 do 100 kg/m^3 betonu. Dla posadzek przemysłowych o średnim obciążeniu i rozstawie dylatacji do 9,0 m zalecane jest, aby ilość włókien wynosiła około $25\text{--}35 \text{ kg/m}^3$. Natomiast dla większych odległości pomiędzy dylatacjami – nawet powyżej 45 kg/m^3 [2]. Z przeprowadzo- nych badań wynika, że ilość włókien dodanych w omawianym przypadku do betonu, to średnio zaledwie 14 kg/m^3 , a najmniejsza uchwycona wartość wynosiła niecałe 8 kg/m^3 . Wartości te są znacznie niższe od zalecanego poziomu minimalnego zbrojenia dla betonowych posadzek przemysłowych. Podczas prowadzonych prac badawczych, po pobraniu każdego odwiertu, określano w tych punktach stabilność podłoża. Oznaczono ją jako stopień zagęsz- czenia gruntu, stosując do tego celu sondę typu lekkiego SL. Za jej pomocą ustalono liczbę uderzeń młota sondy dla uzyskania wępudu $k = 10$. Miejsca wykonania oznaczeń i liczbę uderzeń młota sądy przedstawiono na rysunku 1. Liczba ta mieściła się w zakresie od 29 do 49, co wskazuje na zagęszczony stan gruntu (zgodnie z PN- 86/B-02480). Tylko w przypadku obszaru pod odwiertem 4/N liczba uderzeń wyniosła 53. Gruntu w tym miejscu był bardzo zagęszczony [10].

Rys. 6. Procentowy udział zbrojenia rozproszonego w betonie
