# STAN AWARYJNY WIADUKTU DROGOWEGO W ZABRZU

Politechnika Krakowska

**Streszczenie:** Bardzo istotnym ze względów bezpieczeństwa użytkowników jest poznanie przyczyn powstawania uszkodzeń obiektów, prowadzących do ograniczenia lub nawet wyłączenia ich z użytkowania, zwłaszcza gdy do takiego stanu rzeczy przyczyniają się błędy w sposobie utrzymania czy też prowadzenia napraw i remontów bieżących nie uwzględniających rodzaju konstrukcji. W rozdziale tym opisano stan techniczny stalowego nitowanego wiaduktu drogowego z pomostem z blach nieckowych wypełnionych betonem i dokonano analizy przyczyn, które doprowadziły do stanu awaryjnego obiektu. Za główną przyczynę powstania stanu awaryjnego wiaduktu należy uznać brak odpowiedniego zabezpieczenia obiektu przed penetracją wody, w tym braku reakcji na pojawiające się podczas przeglądów okresowych objawy zawilgocenia konstrukcji. Dodatkowo pierwotnych przyczyn można doszukiwać się w koncepcji adaptacji projektu wiaduktu drogowego z chodnikami dla potrzeb przeprowadzenia wyłącznie ruchu samochodowego.

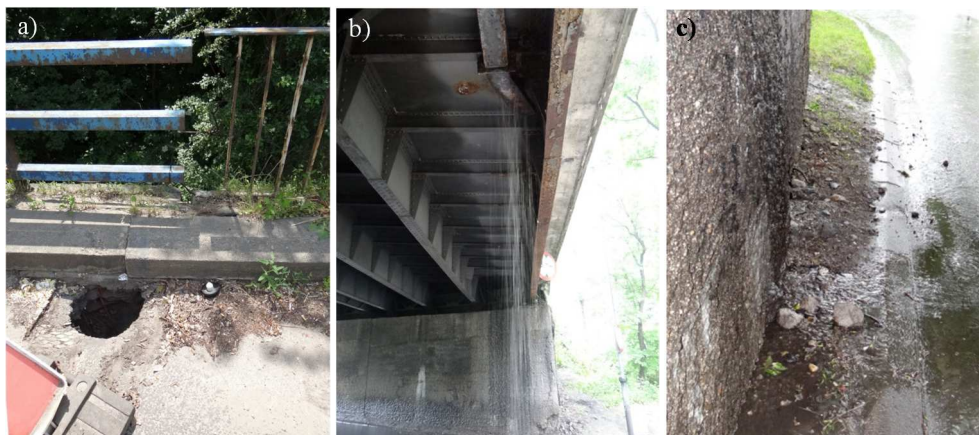
Rys. 7. Stan balustrad i gzymsów (a); niedrożność odwodnienia (b); ciekąca woda po przyczółku (c)

Stwierdzono również brak rury oprowadzającej wodę z kolektora (C240), całkowitą niedrożność kolektora w obszarze chodnika pod wpustem mostowym (rys. 7a). Ponadto widoczne są ślady korozji i zniszczenie zabezpieczenia antykorozyjnego. Obserwuje się również ogniska korozji zlokalizowane wokół otworów odwadniających blachy nieckowe (rys. 7b).

Jednym z poważniejszych uszkodzeń wpływających na zdiagnozowany stan awaryjny obiektu jest duży ubytek w nawierzchni i podbudowie drogi (rys. 7a) przez który woda opadowa zalewa ścianę żwirową, skrzydła, cios podłożyskowy i łożysko przesuwne belki skrajnej i ściany przedniej (rys. 7c), co powoduje szybszą degradację zalewanych elementów.

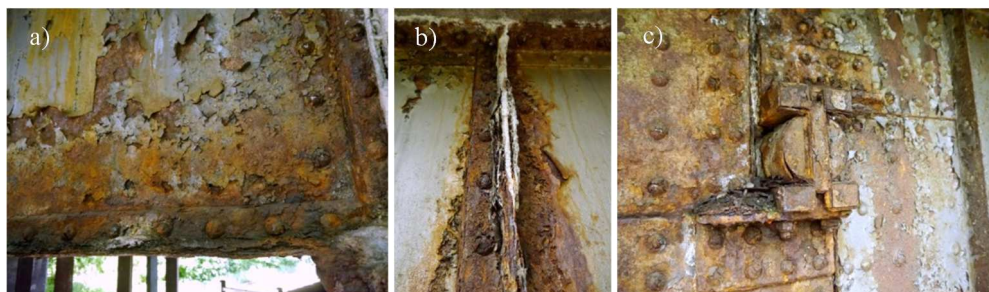
Rys. 8. Korozja belki skrajnej (a), żebra (b) i przegubu (c)

Najpoważniejsze uszkodzenia konstrukcji zdiagnozowano w skrajnym dźwigarze. Znaczną korozję, włącznie z rozwarstwieniem elementu, zlokalizowano w odniesieniu do wszystkich

jego elementów przekroju – pas dolny, górny, środnik, żebra, przegub (rys. 8a, 8b, 8c). W przegubie widoczne jest również zablokowanie przerwy przy produktach tejże korozji. Poza korozją zaobserwowano również zniszczenie powłoki malarskiej – złuszczenie się i pęcznienie, zmianę koloru powłoki ochronnej. Stwierdzono wystąpienie osadów i wykwitów. Stan ten spowodowany jest źle wykonaną lub uszkodzoną izolacją, albo też jej brakiem nad dźwigarem. Woda z całej drogi odprowadzana jest w kierunku skrajnego dźwigara stąd jego największe narażenie na jej działanie. W przypadku pozostałych dźwigarów zaobserwowano nieznaczne odcinki, na których widoczna jest korozja powierzchniowa – najczęściej przy połączeniu płyty nieckowej z dźwigarami lub w narożach blach nieckowych.

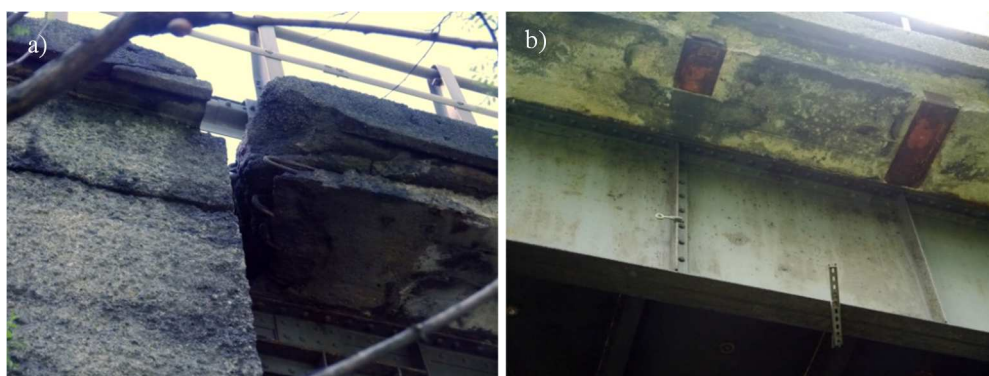
Rys. 9. Uszkodzenia wspornika

Płyta pomostu posiada konstrukcję z blach nieckowych wypełnionych betonem z żelbetowymi wspornikami ukształtowanymi w częściach skrajnych. Korozja blachy niecki pojawia się przy otworze odwadniającym w centralnej części blachy oraz przy połączeniu z poprzecznicą. Mocno skorodowane są poprzecznice pomostowe w miejscu połączenia z belką główną. Część stalowych belek wsporników (ceownik C220) wspornikowej płyty żelbetowej nie posiada zabezpieczenia antykorozyjnego wskutek odpadnięcia otuliny. Odpadająca otulina stanowi zagrożenie użytkowników ruchu pod obiektem. Te elementy są skorodowane na całej odsłoniętej powierzchni (rys. 9b) Wsporniki żelbetowe posiadają zanieczyszczenia, zawilgocenia i wykwity typowe dla nieuszczelnnej (bądź braku) izolacji. Ponadto w rejonie przyczółka stwierdzono ubytek fragmentu płyty i odsłonięcie zbrojenia wspornika (rys. 9a).

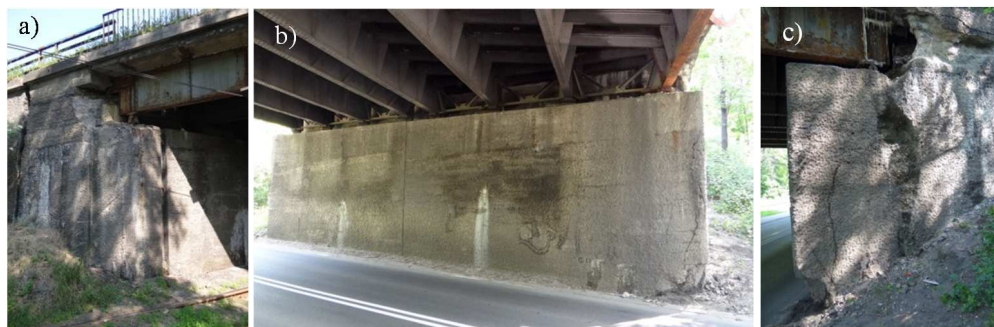
Rys. 10. Uszkodzenia przyczółków

Poważne uszkodzenia obiektu odnotowano również na obu przyczółkach. Stwierdzono ubytki betonu na ścianie przedniej (rys. 10b, 10c), ubytki ścian żwirowych (rys. 10a, 10c)

i ubytki betonu na skrzydłach (rys. 10c). Stwierdzono również znaczną degradację (korozję) betonu. Zaobserwowano rysy poziome, pionowe i ukośne. Odnotowano pojedyncze przypadki wykwitów pochodzenia biologicznego i zawilgocenia (rys. 10b), jak również wegetację roślin na wspornikach skrzydeł. Zaobserwowano wystąpienie korozji stali zbrojeniowej, o czym świadczą zacieki rudego koloru (rys. 10a i 10b) oraz odsłonięcie stali zbrojeniowej na przyczółku (rys. 10a).

Stwierdzono uszkodzenie ciosów na obu przyczółkach pod belką skrajną (rys. 10a i 10c) oraz zanieczyszczenie ławy podłożyskowej m.in. gruzem pochodzącym ze ściany żwirowej.

Przyczółki są w stanie awaryjnym z uwagi na zniszczenie ściany żwirowej i ściany przedniej oraz ciosów podłożyskowych, co więcej stanowią zagrożenie dla odbywającego się pod obiektem ruchu samochodowego.

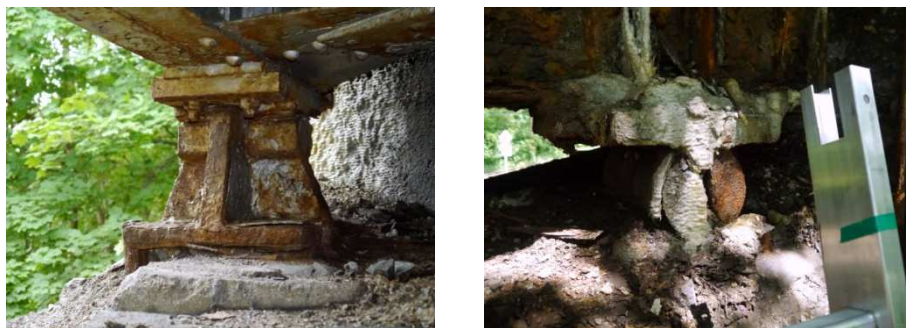
Rys. 11. Korozja łożysk pod belką skrajną

Interesującym jest również stan łożysk. Korozja dźwigara skrajnego nie pozostawiała złudzeń co do stanu korozji łożysk pod belką skrajną (rys. 11), jednakże na przyczółku przęsła nad ulicą dodatkowo stwierdzono niedopuszczalne, skrajne położenie wszystkich łożysk. Przesunięcie wałków określono na 70 mm, co znacznie przekracza spodziewaną wartość od przesunięć termicznych, które wynoszą 13 mm. Zachodzi więc obawa o zablokowane możliwości przesunięć łożysk, co w konsekwencji może prowadzić do zmiany układu statycznego konstrukcji. Jednakże należy zaznaczyć, że ewentualne zablokowanie przesunięć nie będzie stanowić bezpośredniego zagrożenia dla właściwej pracy statycznej konstrukcji, gdyż kompensacja ruchów termicznych może zachodzić na przegubie, którego konstrukcja umożliwia przesunięcie poziome, w zakresie odpowiadającym granicznym

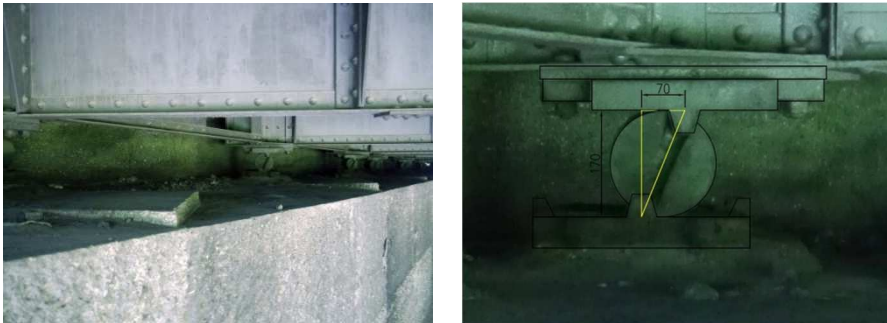
Rys. 12. Skrajne wychylenie wszystkich łożysk na przyczółku dłuższego przęsła

przemieszczeniom od wpływów termicznych. Wielkość przemieszczeń jednego z łożysk pokazano na rys. 12.

Przyczyn nadmiernego przemieszczenia na przyczółku może być kilka:

- błąd właściwego ustawienia konstrukcji na łożyskach w czasie prowadzonych prac konserwacyjnych;
- przemieszczenia samego przyczółka, przy czym w grę wchodzić musiałyby obrót lub/i przesuw przyczółka w kierunku nasypu. Taki jak na rysunku 13 kierunek przemieszczeń łożyska wyklucza jako przyczynę nadmierne obciążenie przyczółka parciem nasypu, natomiast może wskazywać na ruch podłoża w obrębie poziomu posadowienia. W czasie przeprowadzonych pomiarów nie stwierdzono odchylenia ściany przyczółka od pionu, co może sugerować, że jeśli występuje ruch przyczółka w stronę nasypu, to jest to tylko przesunięcie;

- uderzenie pojazdu w belkę skrajną, co w konsekwencji mogło spowodować chwilowe uniesienie wiaduktu a działająca siła podłużna mogłaby spowodować graniczne przemieszczenie łożysk. Ślady uszkodzenia pasa dolnego belki skrajnej od strony przyczółka dłuższego przęsła stwierdzono, ale ich pochodzenie nie jest znane.

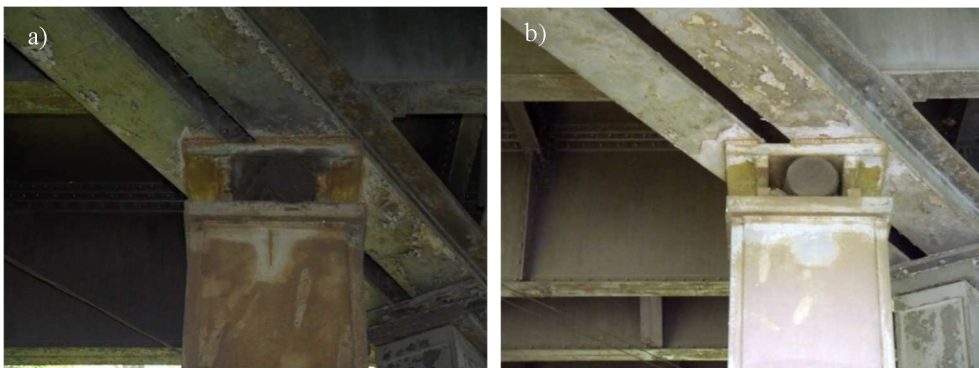
Rys. 13. Skrajne wychylenie łożysk na filarze pod belką: a) drugą i b) szóstą

W dodatku niedopuszczalne położenie wałka łożyska oraz możliwe zablokowanie przesuwu stwierdzono na dwóch z ośmiu łożysk wałkowych umieszczonych na słupach filara. Łożyska w wychyleniu awaryjnym znajdowały się pod belką drugą (rys. 13a) i szóstą (rys. 13b) licząc od belki skrajnej mieszczącej się od strony ul. Tarnopolskiej.

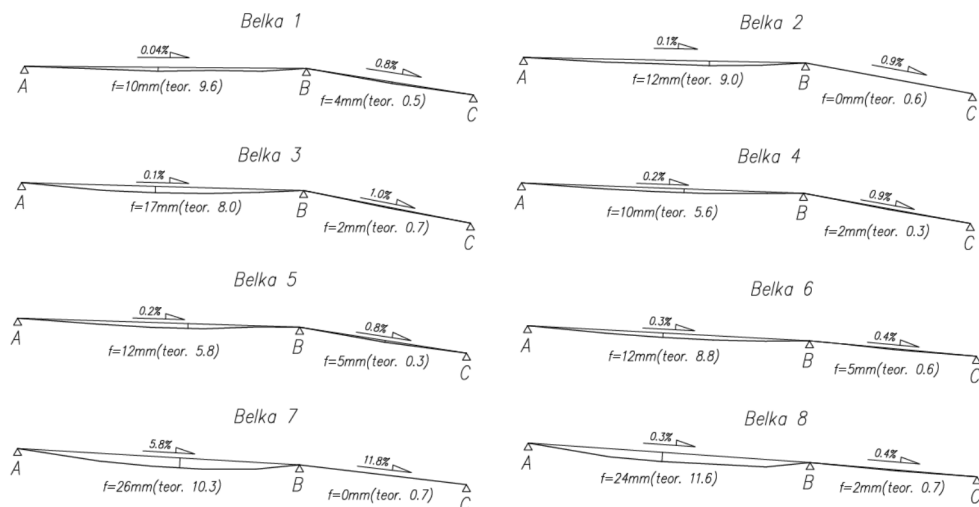
Rys. 14. Pomierzone i wyznaczone teoretycznie strzałki i linie ugięcia belek

Na podstawie pomiarów inwentaryzacyjnych określono strzałki ugięcia belek głównych wiaduktu. Wyniki w postaci wykresów linii ugięcia przedstawiono na rysunku 14. W nawiasach podano teoretyczne wartości strzałki ugięcia, wyznaczone dla obciążenia aktualnym ciężarem własnym wiaduktu.

We wszystkich przypadkach rzeczywiste strzałki ugięcia są większe od teoretycznych, co może świadczyć o trwałej deformacji dźwigarów, wynikającej z ich przeciążenia. Nośność dźwigarów odpowiadającą klasie D obciążenia normowego, pozwala zgodnie z [4] dopuścić do ruchu po wiadukcie pojazdy o masie nie przekraczającej 20 t. Ograniczenie dopuszczalnego

tonażu pojazdów do 24 t, przekraczającego dopuszczalną masę dla klasy D, pojawiło się dopiero w ostatnim okresie użytkowania wiaduktu. Wcześniej dopuszczone do ruchu były pojazdy cięższe, co mogło przyczynić się do przeciążenia każdej z belek. Zwraca również uwagę fakt dużej wartości ugięcia belek skrajnych nr 7 i 8. Największa deformacja występuje w przęsłach dłuższych belek 7 i 8, które są najbardziej obciążone nierównomiernie rozłożonym na wiadukcie ciężarem balastu.
