# ANALIZA PRZYCZYN POWSTANIA USZKODZEŃ ORAZ OCENA SPOSOBU NAPRAWY MOSTU STALOWEGO O KONSTRUKCJI SKRZYNKOWEJ

**Streszczenie:** Przedmiotem artykułu jest awaria mostu autostradowego o konstrukcji skrzynkowej, zespolonej. Po wykonaniu prawie całej konstrukcji mostu (brak wyposażenia pomostu) nastąpiła kilkumiesięczna przerwa w jego budowie. Podczas tej przerwy w dwóch przekrojach podporowych zespolonego dźwigara skrzynkowego powstały nietypowe uszkodzenia, polegające na znacznej deformacji (wyboczeniu) i miejscowym rozerwaniu blach środnika. W artykule omówiono analizę przyczyn powstania uszkodzeń oraz ocenę wpływu tych uszkodzeń na stan wyężenia dźwigarów skrzynkowych. Po wznowieniu budowy mostu uszkodzenia zostały naprawione, a stan obiektu po naprawie był także przedmiotem szczegółowej analizy w aspekcie zmiany stanu wyężania naprawionych elementów dźwigara. Wszystkie analizy przeprowadzono z wykorzystaniem zaawansowanych modeli numerycznych MES, umożliwiających uwzględnienie sekwencji poszczególnych obciążeń i oddziaływań (także tych nietypowych) oraz zabiegów naprawczych. Wnioski wyciągnięte na podstawie tych analiz dotyczą zarówno właściwego kształtowania konstrukcji stalowej m

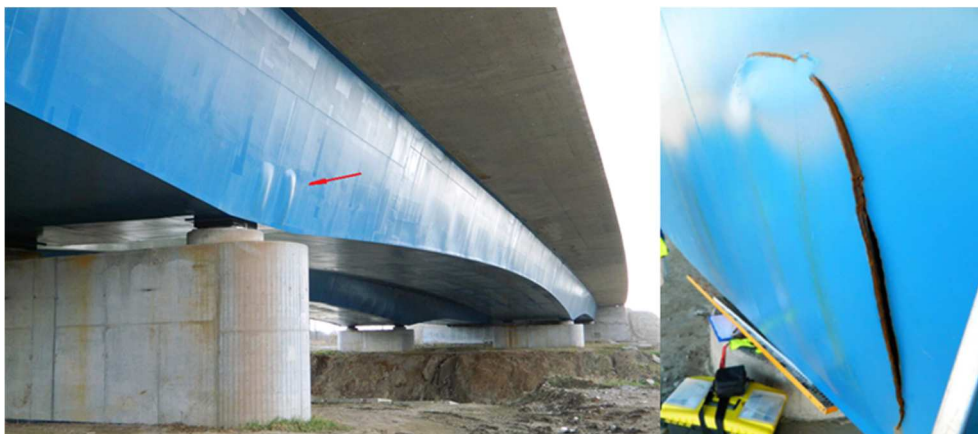
Rys. 3. Widok z boku na obiekt (po lewej) i zbliżenie na uszkodzenie środnika nad filarem (po prawej)

Celem ekspertyzy i przeprowadzonych w jej ramach analiz obliczeniowych było sprawdzenie bezpieczeństwa konstrukcji obiektu pod obciążeniem projektowanym w stanie uszkodzonym i po naprawie oraz hipotezy, że przyczyną uszkodzeń środników stalowych przekroju skrzynkowego w strefie podporowej jest oddziaływanie wody uwiecznionej w przekrojach zamkniętych poprzecznic podporowej i zamarzającej w okresie niskich temperatur.

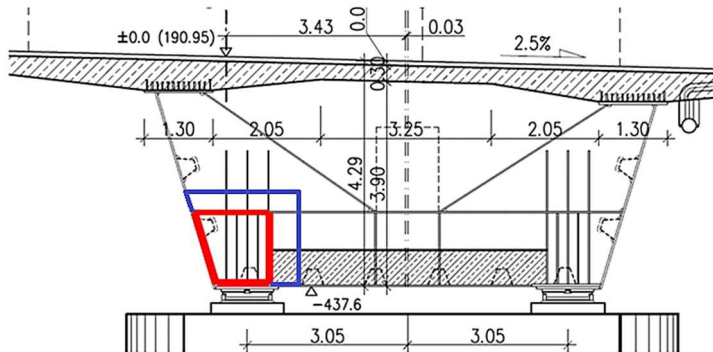
Rys. 5. Lokalizacja pustki w przekroju podłużnym poprzecznicy: obrys pustki (kolor czerwony) i zakres modelu lokalnego (kolor niebieski)

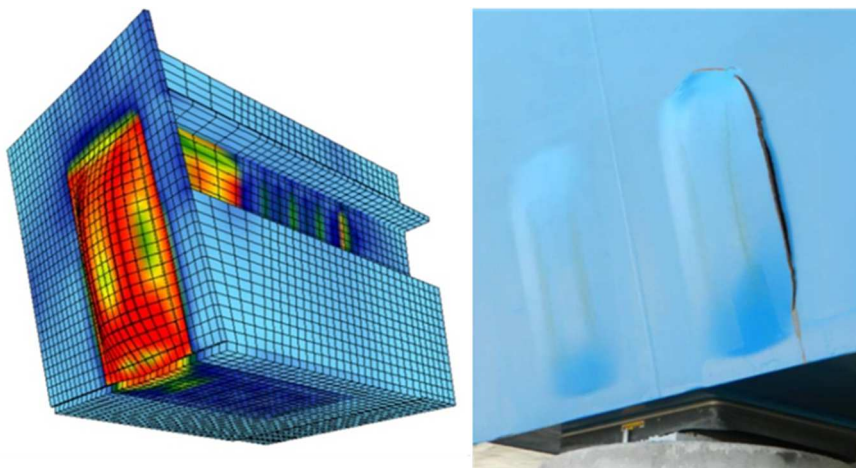
Rys. 8. Model numeryczny uszkodzonego fragmentu konstrukcji: po lewej typowa deformacja i schemat rozkładu wyężenia w środkniku pod obciążeniem parciem lodu, po prawej rzeczywisty obraz deformacji i uszkodzenia środknika

Na podstawie wyników z analizy numerycznej (rys. 8, 9 i 10), wizji lokalnej i wyników pomiarów rzeczywistych deformacji blach środnika stwierdzono, że zaobserwowane na obiekcie uszkodzenia były następstwem zamarzania wody wypełniającej pustą przestrzeń poprzecznicy podporowej. Z przeprowadzonej analizy wynika, że parcie na powierzchni wewnętrzne komory związane ze zwiększeniem objętości zamarzającej wody na poziomie 12,5 MPa mogło spowodować znaczne deformacje środnika o wartościach odpowiadających uzyskanym z pomiarów na obiekcie, a w konsekwencji również rozerwanie środnika. Przy połowie wartości parcia jak wyżej, blachy środnika dźwigara mogły ulec pełnemu uplastycznieniu. Przyjęte w obliczeniach poziomy parcia są możliwe do osiągnięcia w wyniku zamarzania wody w komorze zamkniętej.

W wyniku przeprowadzonych analiz potwierdzono, że przyjęta na wstępie hipoteza jest słuszna i stwierdzono, że bezpośrednią przyczyną deformacji i rozerwania blachy środnika stalowego przekroju skrzynkowego w strefie podporowej było zamarznięcie wody wypełniającej przekroje zamknięte poprzecznic w okresie obniżonych temperatur. Do powstania tych uszkodzeń przyczyniły się również:

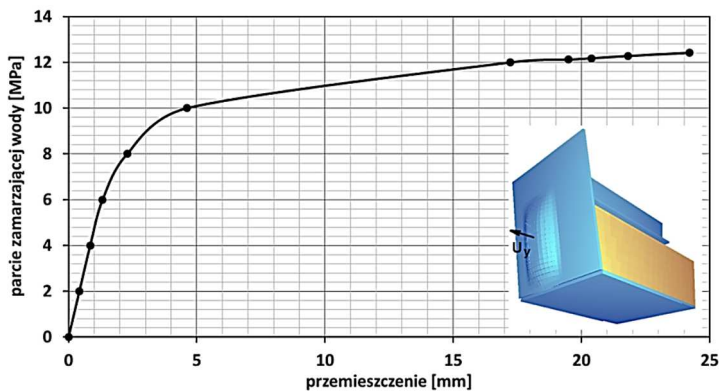
Na podstawie analizy wykresu przemieszczeń punktu środkowego obciążonego panelu środknika dźwigara (rys. 9) można odczytać wartość parcia ok. 6 MPa na panel środknika powodującą uplastycznienie w przekroju oraz wartość parcia ok. 12,5 MPa przy której wykres

zbliża się do asymptoty, co oznacza rozerwanie blachy środnika. Maksymalne obliczone wydłużenia blachy środnika pod obciążeniem parciem o wartości 12,5 MPa wynoszą 48,5‰ (rys. 10), co stanowi wartość wielokrotnie wyższą od odkształceń towarzyszących osiągnięciu przez stal granicy plastyczności 1,6‰ (przy  $E = 210$  GPa oraz  $f_y = 355$  MPa). Na rys. 10 kółkami zaznaczono strefy uplastycznienia w środniku dźwigara na przedłużeniu poprzecznicy podporowej pod obciążeniem parciem o wartości 12,5 MPa.

Rys. 9. Przemieszczenia punktu środkowego (przedstawionego na schemacie) w zależności od przyjętej wartości parcia zamarzającej wody

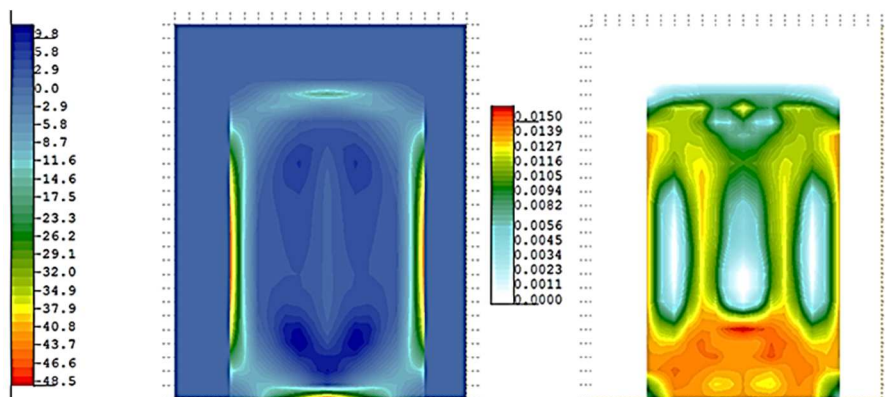
Rys. 10. Po lewej: rozkład odkształceń na wewnętrznej powierzchni środnika dźwigara skrzynkowego [%] w rejonie styku z poprzeczną podporową – poziom 1,6‰ odpowiada osiągnięciu granicy sprężystości; po prawej strefy uplastycznione w środniku dźwigara skrzynkowego (kolor biały oznacza zakres sprężysty)

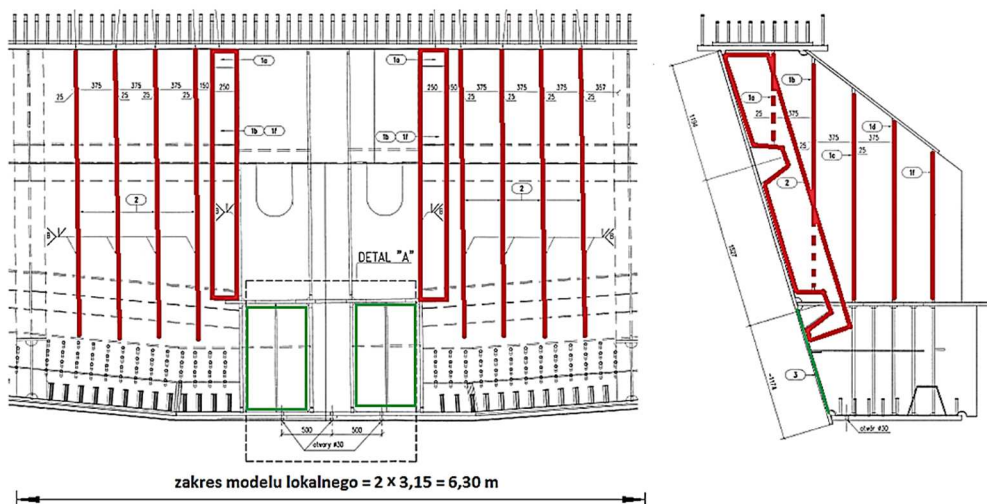
Rys. 11. Projekt naprawy – czerwonym obrysem zaznaczono dodatkowe żebra usztywniające, kolorem zielonym zakres blach do wycięcia; po lewej przekrój podłużny, po prawej przekrój poprzeczny przez dźwigar główny

Szczegółowy zakres prac naprawczych obejmował naprawę środników w strefie podparcia na filarach obiektu położonego w ciągu nitki lewej w kolejnych etapach (rys. 11):

- przyspawanie żebier pionowych na środniku dźwigara skrzynkowego,
- przyspawanie żebier pionowych na środniku poprzecznicy podporowej,
- wycięcie uszkodzonych/zdeformowanych, a następnie wspawanie nowych blach środnika oraz w obu obiektach;
- wycięcie dwóch otworów odwodniających o średnicy 30 mm w pasie dolnym skrzynki stalowej pod każdą z pustych przestrzeni poprzecznicy skrzynkowej nad filarem.

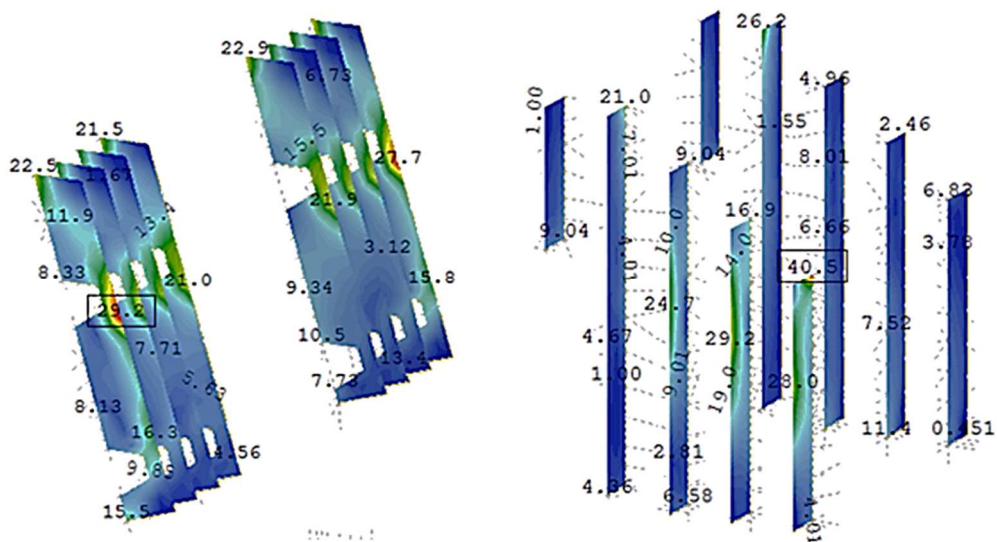
Rys. 15. Naprężenia zastępcze w dodatkowym uźbrowaniu (maksymalne naprężenie w strefie podporowej ok 180 MPa)
