# AWARIA URZĄDZEŃ DYLATACYJNYCH WIADUKTU SPOWODOWANA PĘCZNINIEM NASYPU DROGOWEGO

Politechnika Śląska

**Streszczenie:** W trakcie przeglądu wiaduktu drogowego, krótko po jego oddaniu do użytku, zaobserwowano całkowite zwarcie się szczelin dylatacyjnych zlokalizowanych przy obu przyczółkach. Analiza posadowienia obiektu na występujących w podłożu gruntach nośnych i sztywnych wykazała spełnienie warunków stanów granicznych. Zaobserwowany rodzaj i charakter przemieszczeń, ich regularność po obu stronach wiaduktu oraz stwierdzone nierówności nawierzchni nasypu drogowego skierowały uwagę autorów na możliwość wystąpienia pęcznienia warstw żużlowych wbudowanych w przylegającym do wiaduktu nasypie. Przeprowadzone analizy MES potwierdziły przypuszczenia autorów i wskazały na jednoznaczną przyczynę awarii.

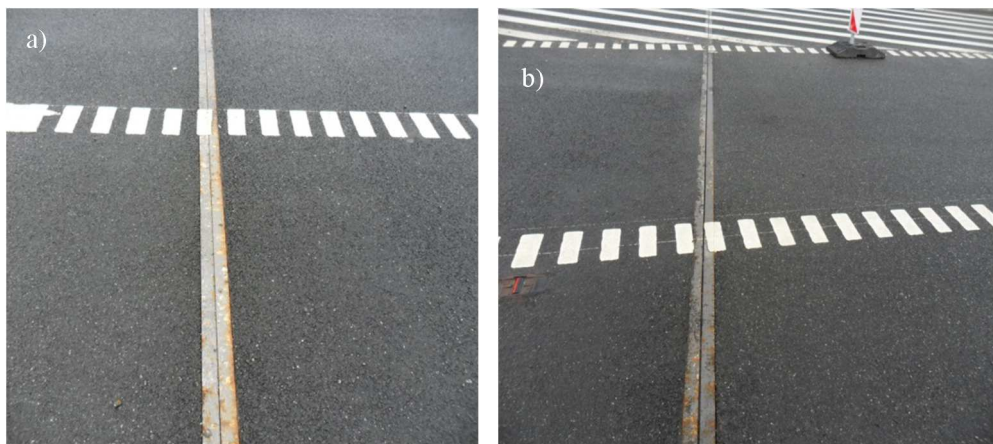
Rys. 4. Widok dylatacji: a) oś D, b) oś A

Miesiąc później, w czasie oględzin wykonanych przez autorów dwukrotnie: przy słonecznej pogodzie i temperaturze powietrza około 25°C oraz przy zachmurzeniu, opadach deszczu i temperaturze 15°C, profile dylatacyjne po obu stronach wiaduktu były zwarte (rys. 4a i 4b). Jednakowe zachowanie się szczelin dylatacyjnych wystąpiło na obu częściach obiektu – zarówno na obciążonej ruchem drogowym części północnej wiaduktu, jak i na nie obciążonej, części południowej.

Nie stwierdzono żadnych uszkodzeń samych urządzeń dylatacyjnych ani nawierzchni na styku z nimi, czy też zarysowań betonowej konstrukcji np. skrzydeł przyczółków.

Zgodnie z powyższym można stwierdzić, że zwarcie profili dylatacyjnych zostało spowodowane nieprzewidywanym, równomiernym na szerokości, przemieszczeniem górnych fragmentów przyczółków (przesunięcie i/lub obrót ścian czołowych przyczółków) w stronę wiaduktu o około 50 mm w osi D oraz 40 mm w osi A.

W pierwszej kolejności zalecono rektyfikację urządzeń dylatacyjnych tj. ponowne ich osadzenie w nowym położeniu, którą wykonano latem 2013 r. Po jej wykonaniu rozpoczęto monitorowanie zachowania się obiektu. Przez okres półtora roku mierzono odległości między poszczególnymi elementami dylatacji, konstrukcji i łożysk (rys. 8) przyczółków w osiach: A i D.

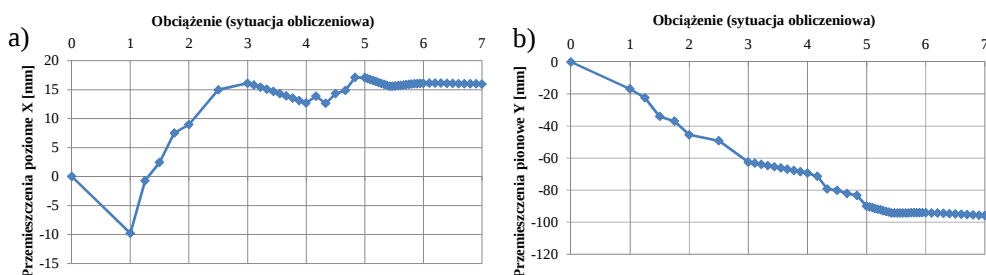
Rys. 6. Wyniki przemieszczeń węzła przy łożysku na przyczółku: a) poziomych – x, b) pionowych – y

Na rysunku 6 przedstawiono przemieszczenia poziome i pionowe węzła zlokalizowanego przy łożysku na przyczółku. Obliczenia wykazały, że w wyniku budowy obiektu, przyczółek przemieścił się poziomo ok. 15 mm w stronę dochodzącego do niego nasypu i osiadł ok. 96 mm. Przemieszczenia góry ścianki zapleczonej wynosiły odpowiednio 5 mm (poziome) i 25 mm (pionowe). Analiza numeryczna wykazała zatem, że możliwe są niewielkie przemieszczenia poziome przyczółka, ale w kierunku przeciwnym do zaobserwowanych. Przeprowadzona analiza stateczności wykazała, że układ przyczółek-zasyпка-nasyp jest stateczny ( $F = 2,15$ ).

Przeprowadzona analiza numeryczna wykazała rozbieżności między obliczeniami, a zaistniałą sytuacją. Uzyskane w obliczeniach niewielkie przemieszczenia poziome nie mogły spowodować zwarcia dylatacji. Sytuację taką może spowodować jedynie zwiększone parcie poziome na przyczółek wiaduktu. Natomiast zastosowana za przyczółkiem zasyпка z pospółki jest niewrażliwa na działanie temperatury i wody. Nie może więc wywierać tak dużego dodatkowego parcia. Podejrzenia skierowane wówczas zostały na dochodzące do zasyпки nasypy wybudowane z żużli hutniczych, które nie spełniały przecież wszystkich potrzebnych wymagań. Jak wiadomo żużel jest produktem ubocznym powstającym w trakcie procesów hutniczych. W zależności od rodzaju procesu oraz składu materiału wsadowego, a nawet rodzaju

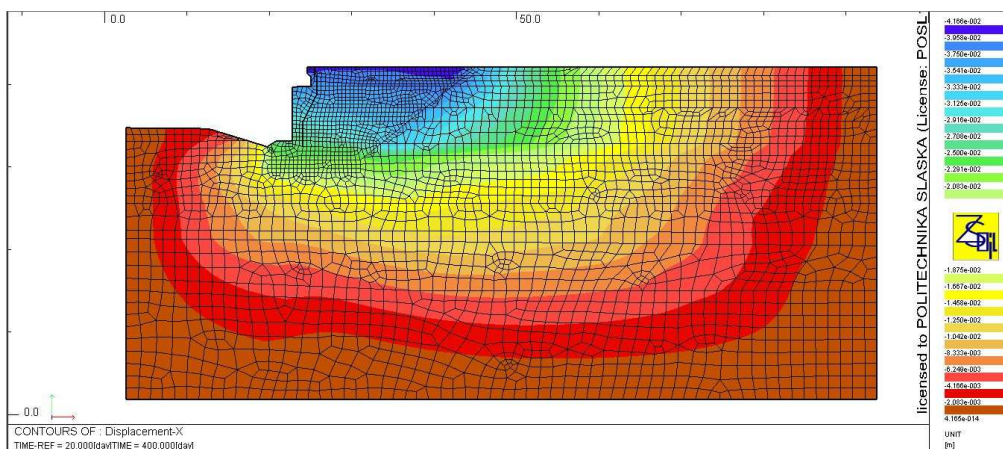
Rys. 7. Mapa przemieszczeń poziomych spowodowanych pęcznieniem nasypu na poziomie 0,16%

W celu pokazania wpływu pęcznienia warstwy nasypu na przyczółek zamodelowano takie zagadnienie w rozpatrywanym modelu numerycznym. Rozpatrzono dwie sytuacje obliczeniowe zakresu pęcznienia. W pierwszej przyjęto, że pęcznieje cały nasyp, a w drugiej, że tylko jego dolna połowa. Jak wykazały przeprowadzone obliczenia, w przypadku pęcznienia na całą wysokość nasypu wystarczy, że są one na poziomie 0,16%, aby spowodować przemieszczenia poziome góry ścianki rzędu 4 cm (rys. 7). W przypadku pęcznienia połowy nasypu takie przemieszczenia powoduje pęcznienie na poziomie 0,28%.

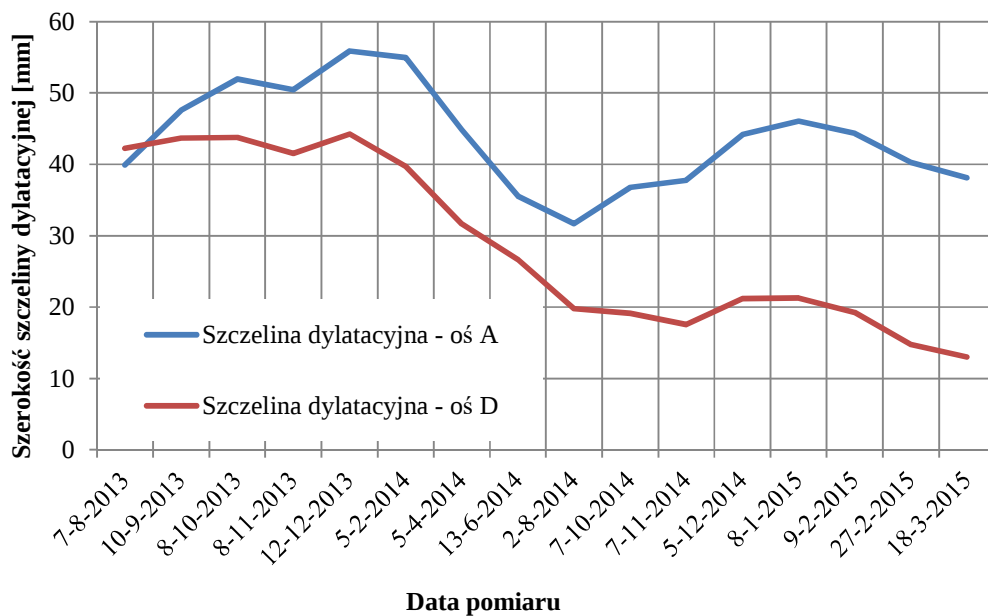
Rys. 9. Wyniki pomiarów szerokości szczelin dylatacyjnych w czasie

Na rys. 9 przedstawiono wyniki pomiarów szerokości szczelin dylatacyjnych (wartości średnie).

Przeprowadzone obserwacje wykazały, że pomimo stopniowego zaniku wymuszonych przesunięć przyczółków, w osi podpory D konieczna była powtórna naprawa obejmująca zarówno rektyfikację urządzenia dylatacyjnego, jak i przesunięcie płyt górnych łożysk.

Aktualna szerokość szczelin dylatacyjnych pomiędzy ustrojem nośnym a przyczółkiem, chociaż zmniejszona do 50–60 mm, zapewniła prawidłową pracę dylatacji w zakresie możliwych odkształceń termicznych konstrukcji wiaduktu. Gdyby zjawisko pęcznienia nasypu nie zakończyło się konieczna byłaby kosztowna przebudowa zasypki za przyczółkami na grunt zbrojony z pozostawieniem szczeliny wypełnionej materiałem podatnym. Przeprowadzony zabieg okazał się jednak wystarczający, przywracając projektowany, bezpieczny stan użytkowania wiaduktu.
