# POTENCJALNE RYZYKO WYSTĄPIENIA AWARII PREFABRYKOWANYCH OBIEKTÓW BUDOWLANYCH OMÓWIONE NA WYBRANYCH PRZYKŁADACH

Grupa Pekabex

## POTENTIAL RISK OF FAILURE ON PREFABRICATED CONSTRUCTION BUILDING WITH SELECTED EXAMPLES

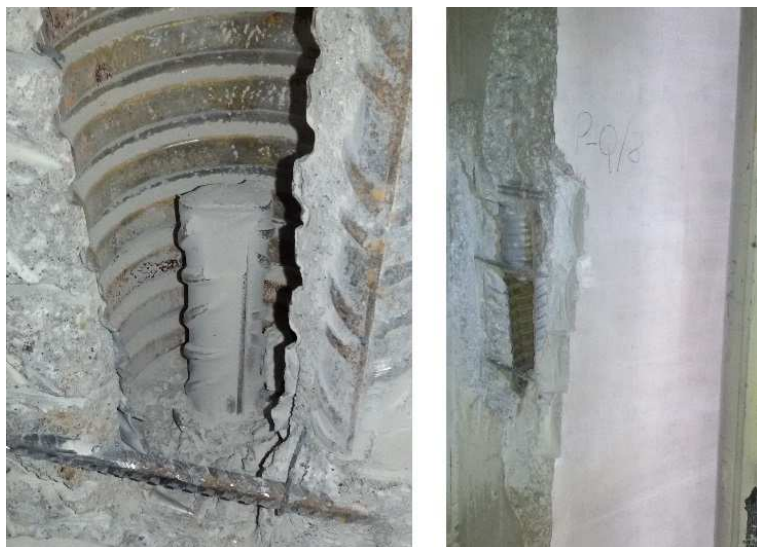
Rys. 5. Rozsadzenie narożnika słupa przez zamarznąłą wodę: po lewej – niekompletnie wypełniona rura robusta, po prawej – uszkodzony narożnik słupa, [źródło własne]

zjawiskiem jest pozostawienie nie w pełni zalanych rur w słupie. Zalewanie należy wykonywać za jednym podejściem. Pozostawienie wolnej przestrzeni w rurze, która nie jest drożna (częściowo wypełniona zaprawą) może doprowadzić do gromadzenia się w niej wody, czego konsekwencją przy ewentualnym zamarznięciu może być rozsadzenie prefabrykatu. Na rys. 5 pokazano przykład uszkodzenia narożnika słupa na etapie montażu powstały na skutek opisanej wyżej sytuacji.

Program naprawy uszkodzenia polegał na odtworzeniu zniszczonego narożnika. W tym celu słup został odciążony, a uszkodzone luźne fragmenty betonu zostały usunięte. W miejsce uszkodzenia zostały wklejone dodatkowe pręty poprzeczne polepszające współpracę pomiędzy dolnym fragmentem słupa, a jego istniejącą częścią. Uszkodzona powierzchnia betonu została nasycona odpowiednią warstwą szepną. Przygotowany do zalania zaprawą ekspansywną wysokiej wytrzymałości uszkodzony fragment pokazano na rys. 6.

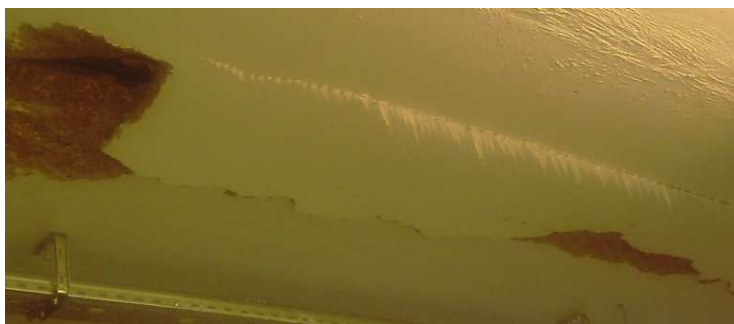
Rys. 7. Rozsadzona przez zamarzniętą wodę płyta kanałowa, [źródło własne]

Opisywana płyta znajdowała się w obiekcie, który był zaprojektowany do pracy w zmiennych warunkach temperaturowych (nie posiadał izolacji termicznej). Warstwy wykończeniowe hydroizolacji znajdujące się nad stropodachem z płyt kanałowych posiadały wady, czego konsekwencją był bezpośredni kontakt wody z elementami prefabrykowanymi. Jak widać na zdjęciu powierzchnia dolna płyt była wykończona warstwą tynku, co z kolei skutkowało zablokowaniem wszystkich otworów mogących odprowadzać gromadzącą się w kanałach wodę. Pod wpływem wystąpienia ujemnych temperatur doszło do zamarznięcia wody przez co element uległ zarysowaniu wzdłuż kanałów. Dalsza filtracja wód opadowych do wnętrza kanału oraz kolejne cykle zamarzania dodatkowej ilości wody spowodowało rozsądzanie fragmentu dolnej półki płyty kanałowej.

Omawiana płyta została uszkodzona w strefie przeszłowej, w której półka dolna jest rozciągana. Wystąpienie uszkodzenia w tej strefie dało projektantom szansę na podjęcie próby wykonania programu naprawy. Dolne zbrojenie rozciągane nie zostało zniszczone. Sprawdzeniu poddano nośność sąsiednich płyt pod kątem ich współpracy z elementem uszkodzonym. Opracowany program naprawy polegał na odtworzeniu uszkodzonego fragmentu półki dolnej płyty. Przygotowywaną do rozpoczęcia naprawy płytę kanałową pokazano na rys. 8. Należało zadbać o to, aby element był wolny od jakichkolwiek fragmentów odspojonego betonu,

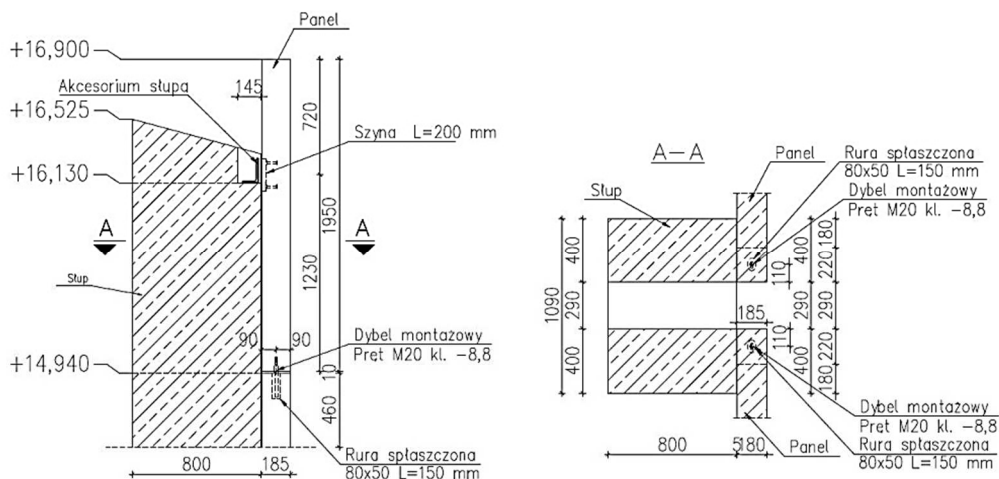
Rys. 11. Widok z boku i z góry oparcia panelu elewacyjnego na wsporniku słupa, [źródło własne]

W trakcie montażu żelbetowych paneli elewacyjnych na poziomie +14,94 m w kilku przypadkach doszło do wykruszenia otuliny wspornika słupa, uniemożliwiającej oparcie i zamocowanie panelu do słupa głównego – lokalizacja nr 1 na schematycznej aksonometrii.

Żelbetowy panel o wymiarach  $9,21 \times 2,42 \times 0,18$  m i masie 9,67 Mg zlokalizowano na poziomie, gdzie słup główny rozwidla się pod mocowanie kratowego, wspornikowego dźwigara dachowego, co zmniejsza możliwość wykonania szerszego wspornika pod płytę elewacyjną. Projektant mając do dyspozycji ramiona „widełek” o szerokości 400 mm zaprojektował wsporniki o szerokości tylko 220 mm, wysięgu 185 i wysokości 400 mm, na wewnętrznej krawędzi „widełek”. Stosunkowo duża wysokość wspornika wynikała z lokalizacji w jego dolnej części szyny JTA-72/48/150, do mocowania innych elementów obudowy. Wspornik przewidziany był do przeniesienia całości obciążeń pionowych, a w zakresie obciążeń poziomych wspomagany był połączeniem skręcanym z marką na głowicy słupa. Połączenie ze wspornikiem zaprojektowano w postaci trzpienia  $\phi 20$  (pręt gwintowany M20 kl 8.8) wkręconego w tuleję osadzoną w płycie elewacyjnej, wpuszczonego w gniazdo w wsporniku z spłaszczoną do wymiaru  $80 \times 50$  rury karbowanej  $\phi 70$ , wypełnionej zaprawą niskoskurczową.

Zbrojenie słupa zaprojektowano z otuliną 40 mm, a panelu z otuliną 25 mm. Dodatkowo zastosowana poziomo szyna JTA o grubości (głębokości zatopienia) 48 mm wymusiła zwiększenie otuliny od czoła do 50 mm.

Rozwiązaniem problemu byłoby zastosowanie np. okucia krawędzi kątownikiem z poziomym zakotwieniem w słupie, lub marki stalowej na całej powierzchni podporowej, podobnie zakotwionej, lub wręcz zastosowanie profilu stalowego jako wspornika. Dla górnej powierzchni wspornika, która będzie zakryta przez element dla którego wspornik stanowi oparcie można nie stosować otuliny wynikającej z względów środowiskowych, czy pożarowych.

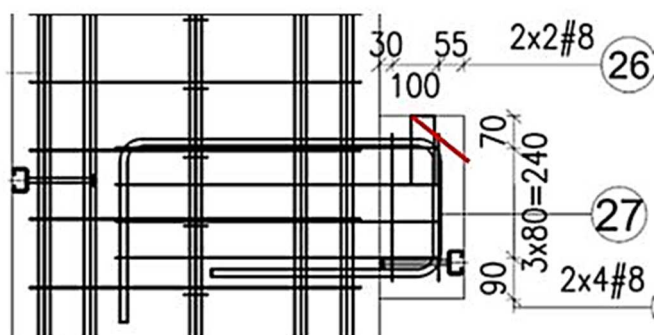
Rys. 12. Zbrojenie wspornika z zaznaczoną prawdopodobną linią ścicia otuliny pod obciążeniem montażowym, [źródło własne]

W efekcie przy przyłożeniu obciążenia na krawędź wspornika może nastąpić ścięcie niezbrojonego narożnika na głębokość i wysokość 90 mm, czyli do osi podparcia, a uwzględniając normowe odchyłki lokalizacji zbrojenia w przekroju nawet więcej, czyli ponad połowę

powierzchni podparcia. Zastosowanie gniazda na element łączący dodatkowo osłabia w momencie montażu przekrój nośny wspornika.

Dodatkowo zaprojektowane zbrojenie nośne wspornika w postaci odginanych w pionie dwóch prętów  $\phi 16$  nie daje pewnego zabezpieczenia połączenia na przekroczenie naprężeń od obciążenia wiatrem. Znacznie lepszym rozwiązaniem byłoby zastosowanie pętli poziomej obejmującej gniazdo połączeniowe. Ponadto zaprojektowane w omawianym przykładzie zbrojenie główne wspornika nie spełnia wymogów punktu 10.9.4 normy [1], który dotyczy złączy i podparć elementów prefabrykowanych. Zgodnie z przytoczonym zapisem w przypadku elementów bez pętli poziomych w strefie podporowej, skuteczną wielkość oparcia należy pomniejszyć o wartość promienia gięcia stosowanych pętli pionowych.

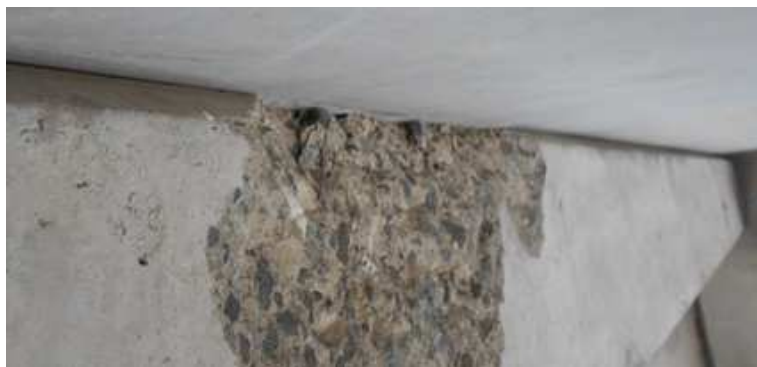
Rys. 13. Odspojenie otuliny w wyniku bezpośredniego oparcia płyty na wsporniku, [źródło własne]

Na panelu ściennym z długim poziomym wspornikiem oparto prefabrykowaną płytę podestową stanowiącą górny element trybun – lokalizacja nr 2 na schematycznej aksonometrii. Płytę tą zaprojektowano w przekroju „L”, do oparcia z przodu na „zębatach” belkach audytorijnych: punktowo, na końcach żebra pionowego, a z tyłu liniowo na ciągłym wsporniku panela elewacyjnego. W trakcie eksploatacji obiektu zaczęły odspajać się fragmenty otuliny, co stanowiło zagrożenie dla użytkowników obiektu. Stwierdzono, w miejscach odspojen, bezpośrednie oparcie płyty poziomej na wsporniku ściany, zamiast na projektowanej liniowej podkładce elastomerowej o przekroju 4×40 mm. Poniżej przedstawiono przypadki wysunięcia się podkładki ze złącza, oraz przypadki zastosowania innych punktowych podkładek o większej grubości.

Niezależnie od niewątpliwych błędów montażowych, polegających na niereagowaniu na występujący problem różnic wysokości wspornika i płyty, trzeba stwierdzić, że w tym przypadku projektant zakładając oparcie na 4 mm grubości ciągłej podkładce elastomerowej nie uwzględnił obowiązujących normowo tolerancji produkcyjnych i montażowych, oraz faktu, że przy stosunkowo niewielkim obciążeniu ugięcia liniowej podkładki elastomerowej będą bliskie zeru i w żaden sposób nie skompensują występujących różnic.

W tym przypadku należało zastosować punktowe podparcie na elastomerach oraz wypełnienie pozostałej przestrzeni materiałem elastycznym (wełna, pianka), lub tradycyjne oparcie na zaprawie „na wycisk”, z usunięciem zaprawy z krawędzi złącza na grubość otuliny.

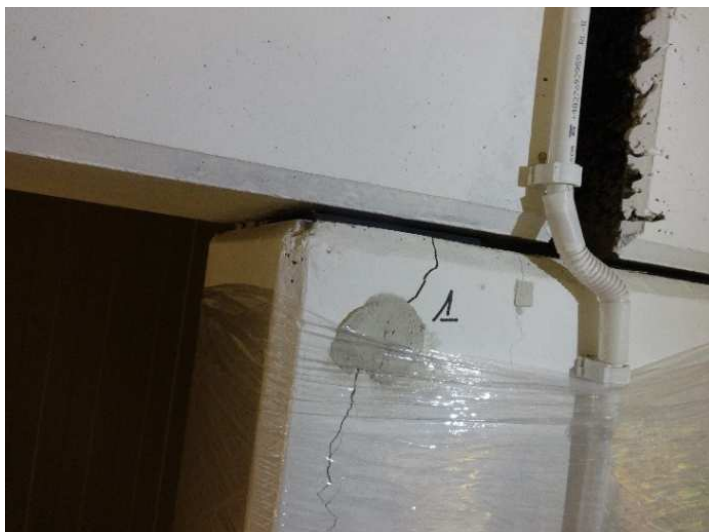
Rys. 16. Widoczne zarysowanie głowicy słupa. Rysa w okolicy środka oparcia dźwigara i mniejsze w okolicy środka szerokości słupa, [źródło własne]

W głowicy słupów przewidziano pręty wytykowe, na które osadzone były dźwigary strunobetonowe wyposażone w karbowane rury stalowe „robusta”. Dźwigary oparto na podkładkach elastomerowych, a rury podczas montażu wypełniono zaprawą niskoskurczową. Zarysowanie głowicy pokazane na rys. 16 stwierdzono podczas przeglądu technicznego eksploatowanego obiektu. Jako, że poziom oparcia dźwigarów znajduje się na rzędnej +7.5 m, rysy widoczne były dopiero z bliskiej odległości, niezauważalne z poziomu posadzki obiektu.

Jedną z branych pod uwagę przyczyn uszkodzenia zakładała niepoprawną pracę dylatacji obiektu, tym samym nadmierne siły poziome w dźwigarach wywołane obciążeniem termicznym, co w konsekwencji mogłoby prowadzić do powstania sił rozszczepiających głowicę wynikających ze ścinania wytyków łącznikowych. Oględziny obiektu wykazały jednak, że dylatacje zostały wykonane zgodnie z projektem, a materiały wykończeniowe nałożone na styku dźwigarów przy dylatacyjnych, mimo wykorzystania preparatów elastycznych, uległy spękaniu, co świadczy o wzajemnym przesuwie obu elementów konstrukcyjnych znajdujących się po przeciwnych stronach dylatacji. Inną przyczyną mogło być oddziaływanie wiatru na ścianę szczytową. Reakcja pozioma, z górnej części słupów ściany szczytowej, rozkładana byłaby przez dźwigary na pozostałe słupy obiektu w zależności od sztywności poszczególnych elementów. W obrębie węzła słup pośredni/dźwigar siła pozioma transferowana byłaby przez wytyki, rozciąganie głowicy i przekazywana przez drugą parę wytyków na kolejny dźwigar.

Taki schemat pracy faktycznie występuje, jednak siła ta ma stosunkowo niewielką wartość, co więcej, zarysowaniu uległy również głowice słupów przed dylatacyjnych, które nie pełnią już roli transferującej siłę poziomą. Kolejną rozważaną przyczyną mogło być oddziaływanie temperatury na etapie montażu konstrukcji. Jednak w tym wypadku, mało prawdopodobne wydaje się wyczerpanie założonej wielkości dylatacji i w konsekwencji zarysowanie słupa przed dylatacyjnego jak również przed skrajnego.

Rzeczywistą przyczynę zarysowań głowicy uzyskano po analizie dokumentacji rysunkowej projektu wykonawczego. Projekt wykonano w oparciu o polskie normy. Norma [2], przy wymiarze poprzecznym przekroju większym niż 450 mm (z czym mamy tu do czynienia) nakłada obowiązek stosowania strzemion 4-ciętych w rozstawie uzależnionym od średnicy wkładek zbrojenia głównego. W tym przedmiotowym projekcie otrzymujemy wymóg strzemion o minimalnej średnicy 5 mm, w rozstawie co 375 mm, a dla zagęszczenia na końcu słupów prefabrykowanych rozstaw należy zmniejszyć do 125 mm. W rzeczywistości zastosowano wkładki  $\phi 6$  w rozstawie 100 mm, co pozornie spełnia powyższe wymogi. Problem polega jednak na tym, że warunek strzemion 4-ciętych spełniono jedynie dla jednego z kierunków przekroju słupa. Strzemiona 4 cięte zastosowano prostopadłe do rozpiętości dźwigarów. Co więcej, zgodnie z dokumentacją, pierwsze strzemie znajduje się w odległości 100 mm od głowicy. Dodatkowo w tym przypadku mamy do czynienia z oparciem na głowicy słupa dwóch dźwigarów, tym samym otrzymujemy dwa pola przekazania obciążeń przez podkładki elastomerowe (rys. 17b). Efekt ten szerzej omawiany jest w [3]. Praca głowicy słupa, w nieco spłaszczonej mapie pola naprężeń, upodabnia się do pracy końców belek kablobetonowych, co z kolei powoduje zjawisko rozczepiania czoła belki, w tym przypadku głowicy słupa. Reasumując, każda inicjacja rysy na czole głowicy słupa może zamknąć się dopiero po napotkaniu zbrojenia poprzecznego. W tym przypadku zbrojenie takie jest bardzo nisko i posiada niewielki przekrój, co skutkuje dużym rozwarciem i długością rysy.

Sposobem naprawy usterki i przeciwdziałaniu ewentualnej przyszłej awarii jest w takim przypadku odtworzenie niezastosowanego zbrojenia poprzecznego poprzez wprowadzenie zewnętrznej obejmy stalowej lub wykonanej z mat węglowych.

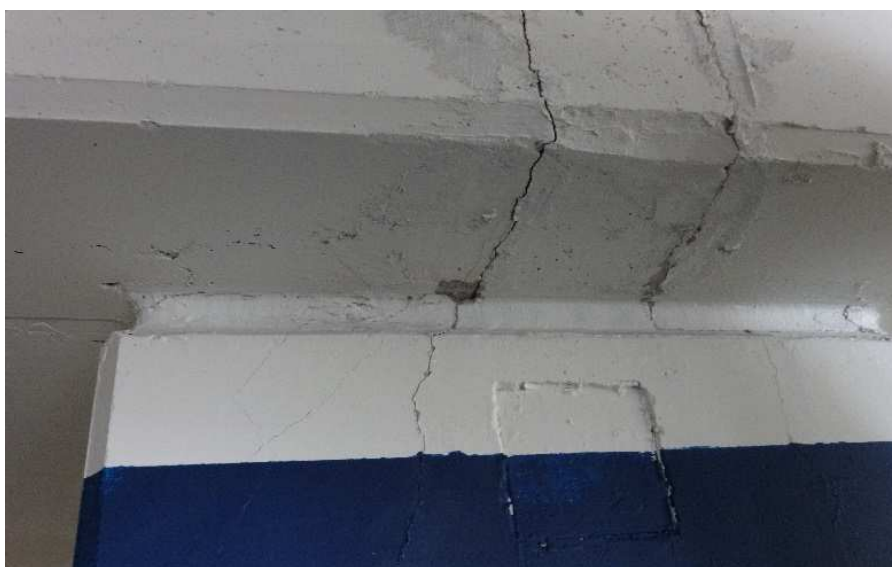
Rys. 18. Widoczne zarysowanie głowicy słupa. Rysy na przedłużeniu końców dźwigarów prefabrykowanych, oraz pomniejsze zarysowania otuliny, [źródło własne]

Podobne, jak w powyżej opisanym przykładzie, zarysowanie głowic słupów, wystąpiło na jednym z budynków parkingu nadziemnego. Obrazuje to rys. 18.

elementach prefabrykowanych nadbetonu, następnie warstw izolacyjno-poślizgowych i nawierzchni jezdnych. W nadbetonie belek zaprojektowano ułożenie zbrojenia wieńcowego. Analiza przyczyn zarysowania wykluczyła niedostateczne zagęszczenie zbrojenia poprzecznego. Projekt zakładał strzemia 4-cięte w obu kierunkach z prętów średnicy  $\phi 10$  mm. Rozstaw strzemiń w części głowicowej wynosił 80–90 mm, dodatkowo w głowicy zastosowano wsuwki pionowe średnicy 16 i 20 mm. Przyczyny zarysowań okazały się dwie. Jedna wynikała z błędu montażowego, wypełnienia podlewki pod dźwigar do samej krawędzi słupa, co skutkowało spękaniami otulenia. Przyczyna zarysowania obserwowanego na powierzchni prostopadłej do rozpiętości dźwigarów w środkowym przekroju słupa była trudniejsza do identyfikacji. Z uwagi na nieuniknione uciąganie belek (zbrojenie wieńcowe) w fazie eksploatacji oczekiwano by raczej ściskania, a nie rozciągania głowicy słupa w tym kierunku. W rzeczywistości przyczyna powodująca zarysowania głowicy prostopadłe do kierunku rozpiętości dźwigarów, wynikała ze zmian w układzie warstw wykończeniowych. Główny wykonawca podjął decyzję o rezygnacji z warstw jezdnych, zwiększając jednocześnie w pewnym stopniu grubość warstwy nadbetonu zespolonego z konstrukcją. Jako warstwę izolacji przeciwwodnej potraktowano posadzkę żywiczną. Tym samym schemat uciągniętych belek mógł się wytworzyć jedynie pod obciążeniem zmiennym, które, w tym wypadku, miało charakter sporadyczny (ostatni, najmniej uczęszczany poziom parkingu). W efekcie przy dużym nasłonecznieniu na najwyższy poziom konstrukcji oddziałuje temperatura z dużym, niezakładanym w projekcie, gradientem. Górne włókna belek zespolonych (prefabrykat strunobetonowy wraz z wykonanym nadbetonem) ulegają wydłużeniu w stosunku do włókien dolnych elementu. Belki mają tendencję do wygięcia w górę. Przytoczone zjawisko pokazano na rys. 20. Połączenie końców belek z głowicą częściowo uniemożliwia taką pracę. Należy tu podkreślić, że oprócz połączenia na wytyki wykonano też oparcie dźwigarów na wysokowytrzymałych zaprawach, co zwiększa przeniesienie sił poziomych w wyniku tarcia. W efekcie powyższego zarysowaniu ulega element najsłabszy – czyli, w tym przypadku, głowica słupa.

Jako system naprawy głowic wykorzystano opaski z mat węglowych spinające całą głowicę. Naprawę dostosowano do warunków atmosferycznych. Wykonano ją tak, że w pierwszej kolejności nałożono wzmocnienia, a następnie wypełniono istniejące zarysowania iniekcyjnie żywicą.

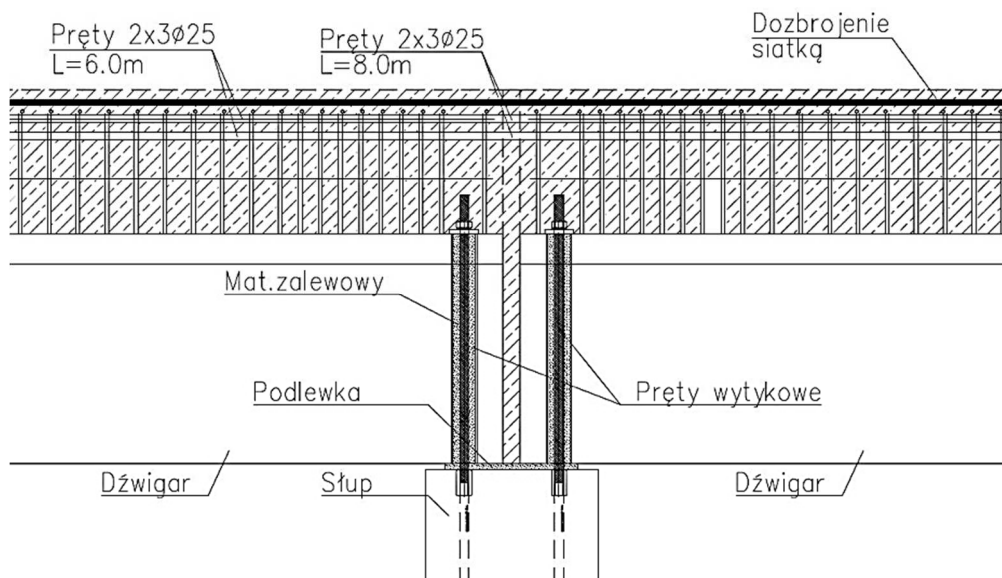
Rys. 19. Detal oparcia dźwigarów na słupie, [źródło własne]

W obiekcie, na głowicach słupów ostatniej kondygnacji oparto prefabrykowane dźwigary strunobetonowe rozpiętości 10 m. Na dźwigarach ułożono płyty prefabrykowane rozpiętości ~15 m. Dźwigary ze słupami połączono identycznie jak w powyższym przykładzie, za pomocą wytyków i rur robusta wypełnianych na montażu zaprawą niskoskurczową. W tym przypadku pomiędzy głowicą słupa, a dźwigarem zastosowano zaprawę wysokiej wytrzymałości. Detal oparcia dźwigarów na głowicy słupa pokazano na rys. 19. Projekt przewidywał wykonanie na
