## POŻAR MOSTU ŁAZIENKOWSKIEGO W WARSZAWIE W DNIACH 14–15 LUTEGO 2015 ROKU

HENRYK ZOBEL, *e-mail: h.zobel@il.pw.edu.pl*  
THAKAA AL-KHAFAJI  
WOJCIECH KARWOWSKI  
MARCIN WRÓBEL  
Instytut Dróg i Mostów Politechniki Warszawskiej

**Słowa kluczowe:** pożar, most blachownicowy, pomost ortotropowy, uszkodzenia konstrukcyjne i materiałowe

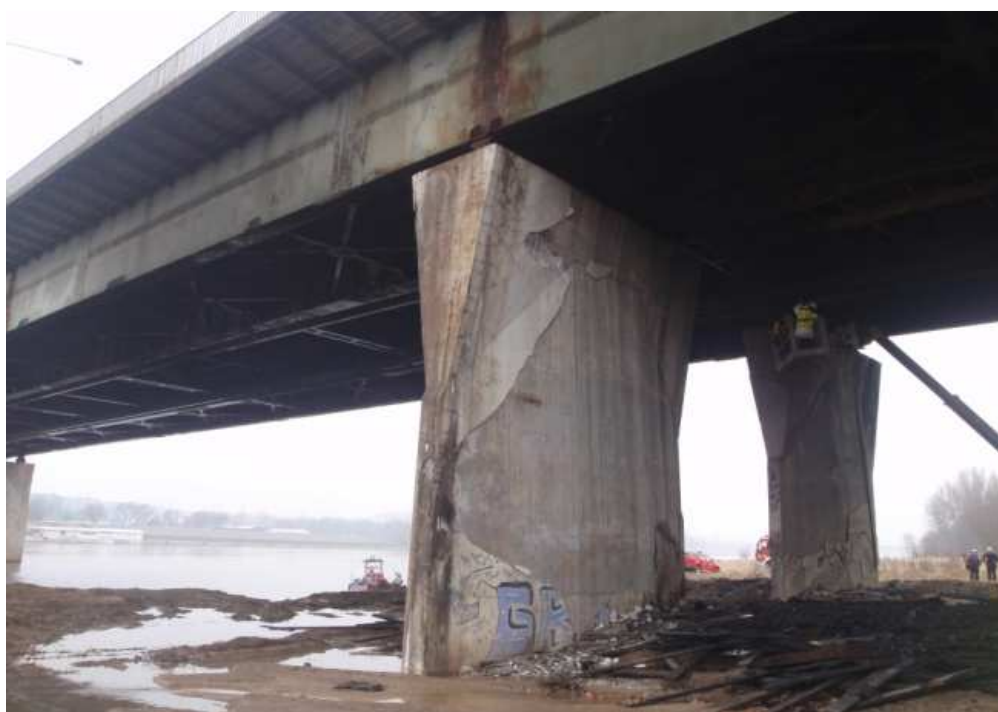
Rys. 6. Podpora nr 12. Odspojona otulina oraz rdzawe zacieki na południowej powierzchni podpory

- Bardzo duże odspojenia wierzchniej warstwy betonu obu filarów podpory nr 12. Zewnętrzną warstwę korpusów stanowił beton natryskowy, który przejął większość oddziaływania termicznego, chroniąc właściwą konstrukcję przed bezpośrednim wpływem działania termicznego.

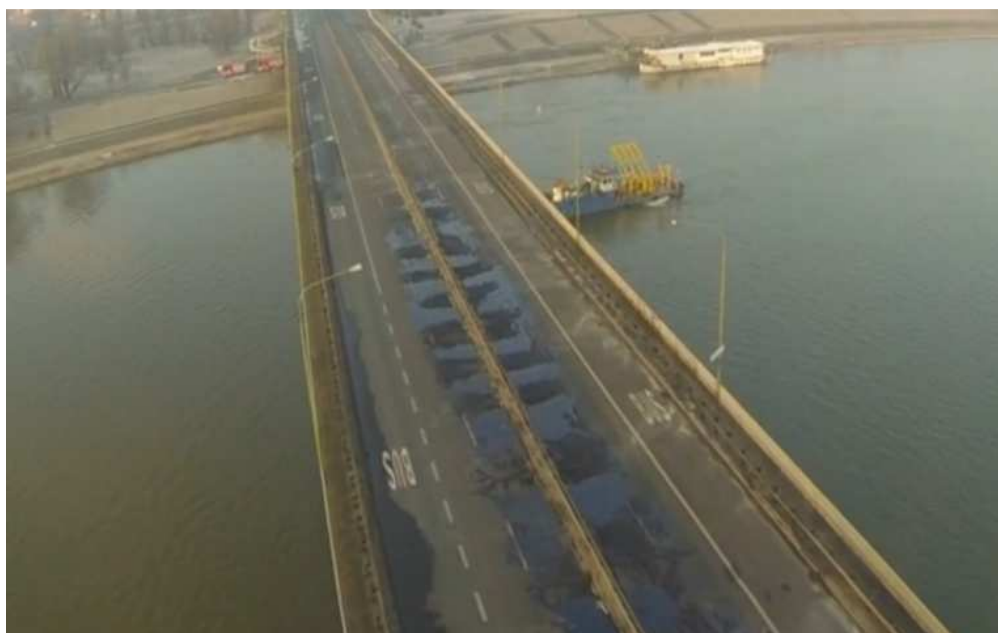
Rys. 7. Przęsła nr 10–13. Stopiona nawierzchnia i izolacja bitumiczna, przemieszczone krawężniki, duże deformacje nawierzchni jezdni południowej [źródło: [www.gazeta.pl](http://www.gazeta.pl)]

- Podłużne pęknięcie nawierzchni chodnika oraz lokalne jej wybrzuszenia.
  - Roztopienie i wypłynięcie na wierzch jezdni izolacji bitumicznej (mastyksu). Prawdopodobna jest również degradacja izolacji bitumicznej w strefach poza bezpośrednio widocznym obszarem zniszczenia nawierzchni.

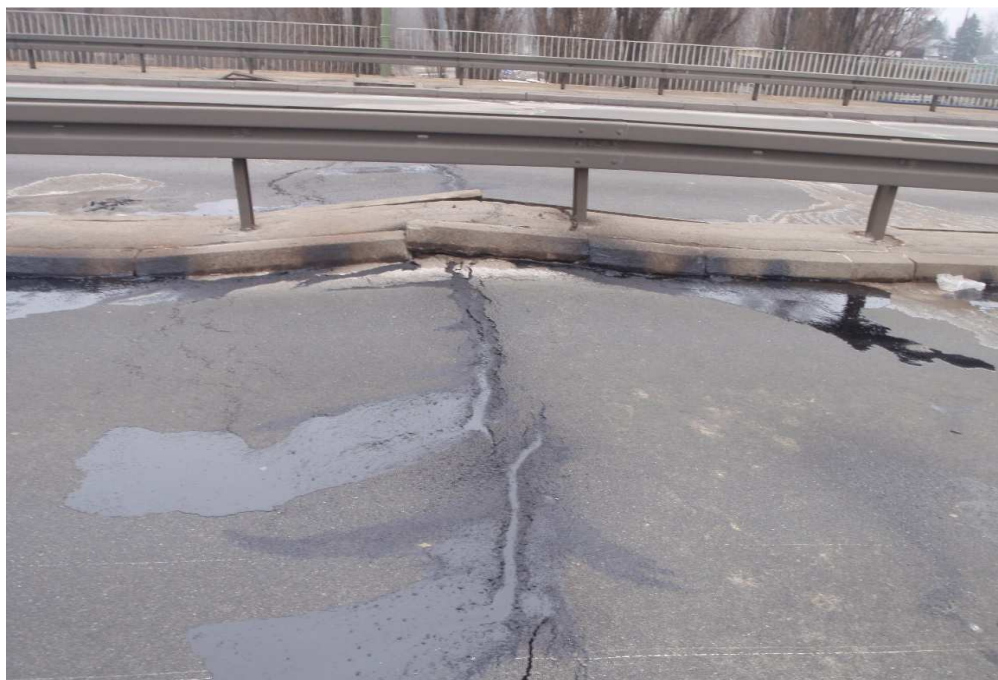
Rys. 8. Przęsło nr 12–13. Bardzo duża deformacja nawierzchni. Przemieszczone krawężniki i bariery ochronne

- Zniszczenie barier ochronnych w środkowym pasie rozdziału jezdni. Zniszczenie było związane z przemieszczeniami słupków barier, które spowodowało wygięcie taśm, a miejscami ścięcie łączników na styku taśm barier oraz słupków.

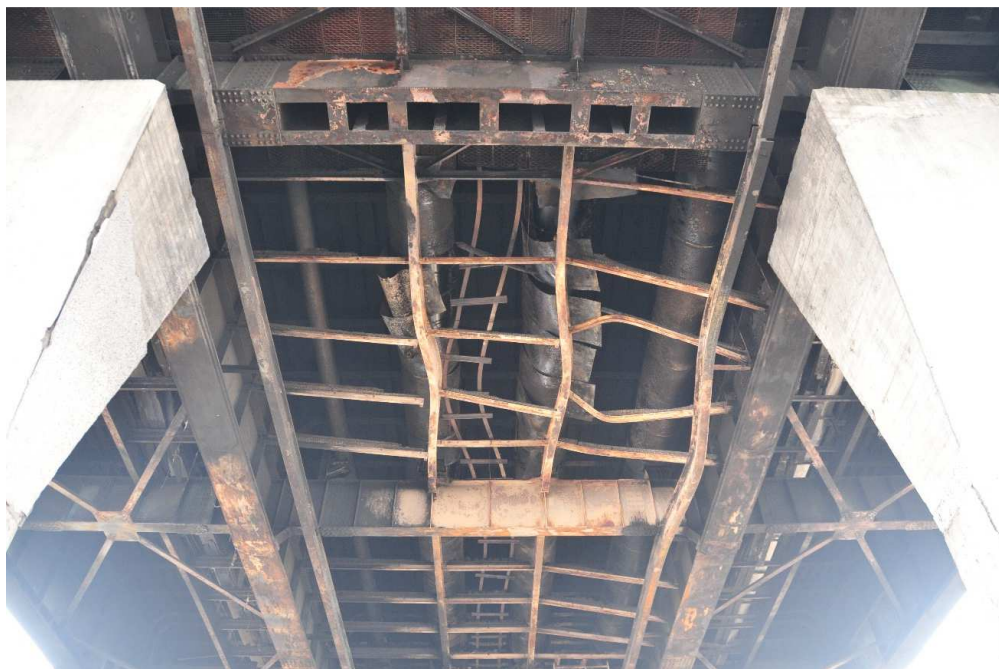
Rys. 9. Przęsło nr 12–13. Duże deformacje konstrukcji stalowej oraz zniszczone osłony rurociągów

- Całkowite zniszczenie powłoki antykorozyjnej (malarskiej).
  - Zniszczenie osłon i izolacji ciepłociągów i wodociągu.
  - Wygięcie się gazociągu w pionie i poziomie.

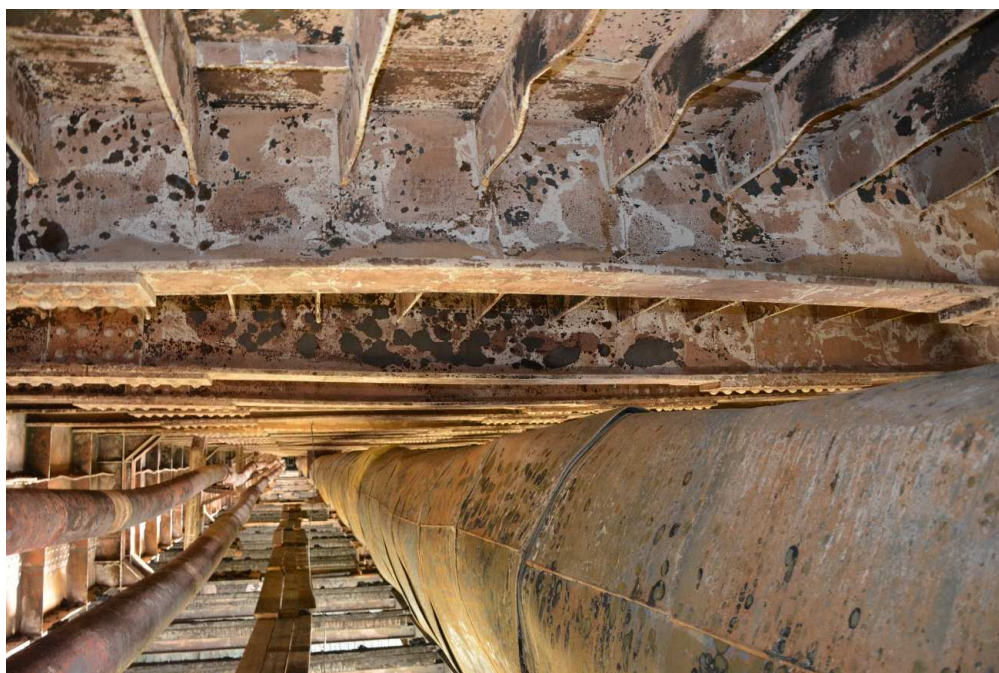
Rys. 10. Przęsło nr 10–11. Wyniesienie jednej poprzecznicy względem następnej, duże odkształcenia podłużnic, „wężykowanie” gazociągu

- Utratę stateczności podłużnic pomostu ortotropowego. Nadmierne przemieszczenia pionowe większości poprzecznic oraz skrócenie niektórych.
- Przemieszczenia, zarówno podłużnic jak i poprzecznic, związane z wybrzuszeniami blachy pomostu.

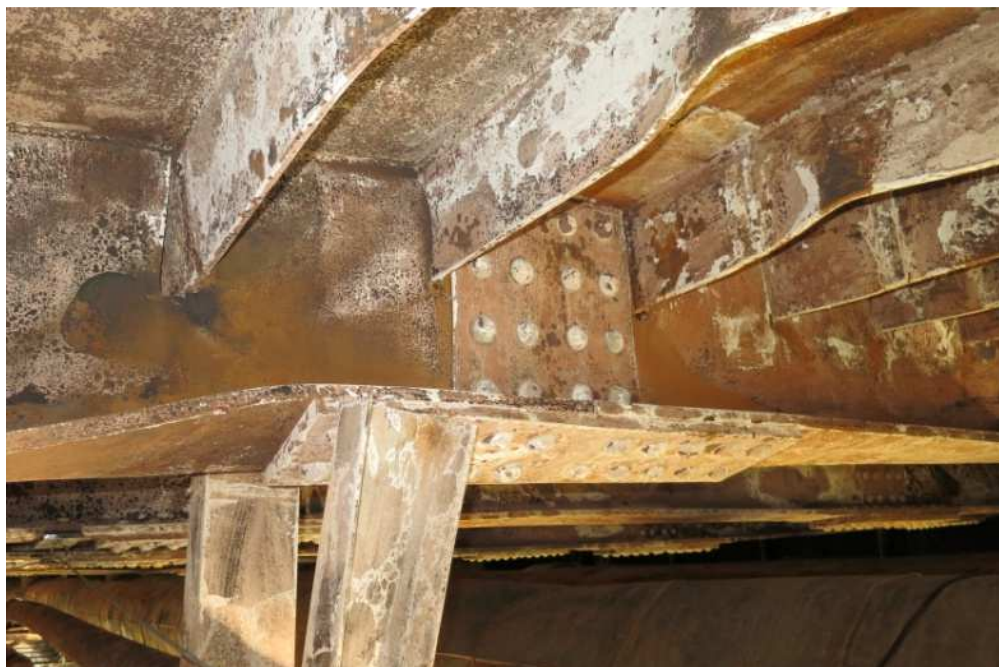
Rys. 11. Przęsło nr 10–11. Skręcenie poprzecznic i duże odkształcenia podłużnic

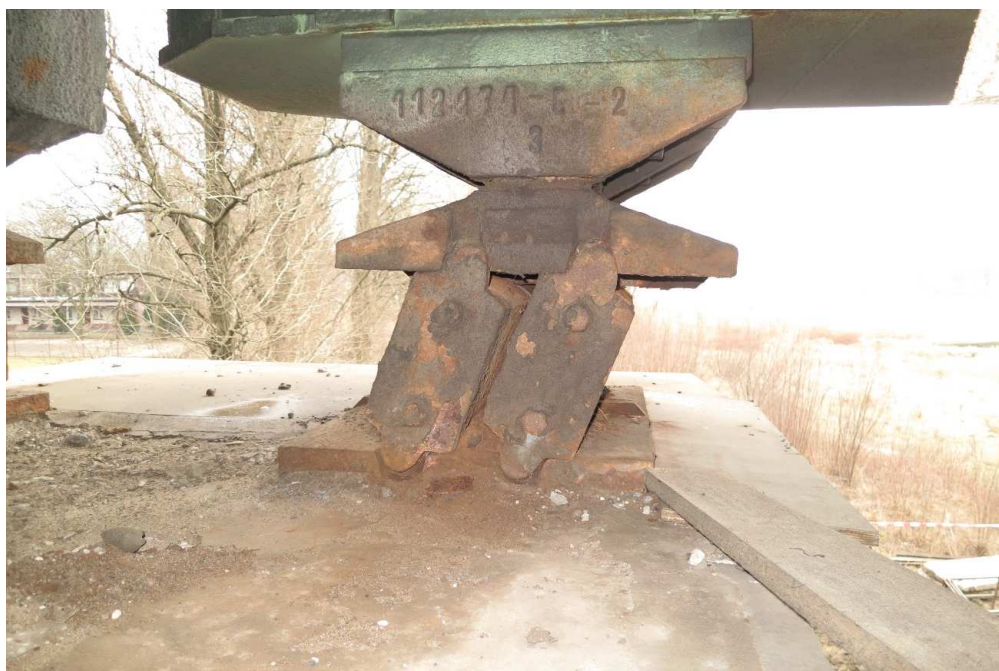
Rys. 12. Łożysko na podporze nr 13 (2015-02-19) w maksymalnie wychylonej pozycji przy temperaturze zaledwie 4°C

- Nadmierny obrót łożysk na podporach nr 11, nr 12 i 13. W temperaturze realizowanego pomiaru, tj. 4°C, łożyska osiągnęły maksymalny zakres pracy przy „skróceniu” konstrukcji. Analiza położenia konstrukcji na łożyskach oraz stopnia rozwarcia urządzeń dylatacyjnych na obydwu przyczółkach, prowadziła do wniosku, że w przypadku wystąpienia dużych temperatur ujemnych istniało ryzyko zsunięcia się dźwigarów z łożysk podpory nr 13.

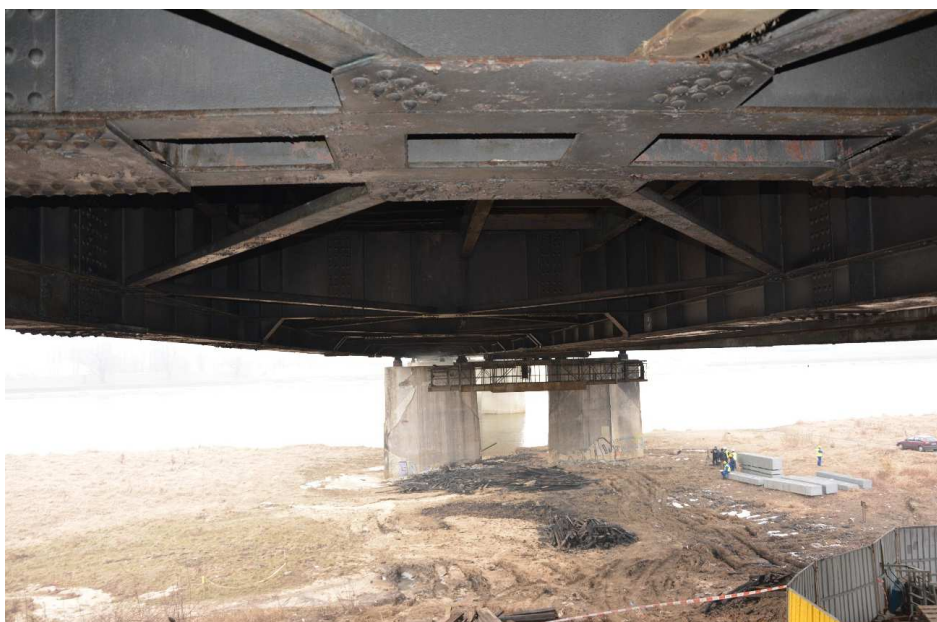
Rys. 13. Przęsło nr 12–13 widoczne z podpory nr 13. Widoczne trwałe ugięcia dwóch dźwigarów północnych (prawa strona zdjęcia) zdecydowanie większe od trwałego ugięcia dwóch dźwigarów południowych (lewa strona)

- Nadmierne ugięcie północnych dźwigarów. Wartości pomierzone wskazują, że północny dźwigar zewnętrzny był obniżony w stosunku do analogicznego dźwigara południowego o 58, 32 i 81 mm dla odpowiednio prześł: nr 10–11, 11–12 oraz 12–13. Północny dźwigar wewnętrzny był obniżony w stosunku do analogicznego dźwigara południowego o 46, 22 i 33 mm dla odpowiednio prześł: nr 10–11, 11–12 oraz 12–13.

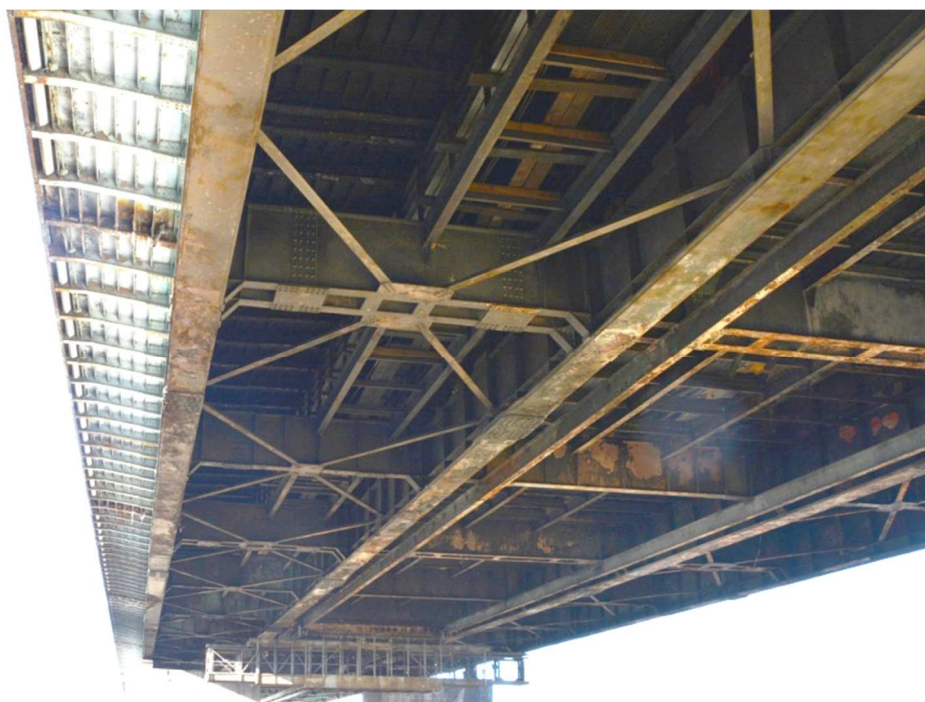
Rys. 14. Przęsło nr 12–13. Widoczne pochylenie skrajnego dźwigara południowego w kierunku osi podłużnej mostu

- Obrót zewnętrznego dźwigara południowego w kierunku do osi podłużnej mostu. Pomiary geodezyjne wykazały pochylenie w kierunku osi mostu góry dźwigarów w stosunku do ich dołu. Tu również nie istnieją pomiary geodezyjne, które mogłyby stanowić odniesienie do sytuacji przed pożarem, dlatego w analizie przyjęto, że dźwigary w pierwszych dwóch przęsłach nr 8–9 i 9–10 zachowały geometrię zbliżoną do tej przed pożarem. Były one symetrycznie pochylone do środka mostu – zapewne w wyniku ugięcia poprzecznic pod wpływem obciążeń ruchomych – pochylenie dochodziło do 20 mm. Było mniejsze nad podporami, gdyż w tym miejscu dźwigary nie miały swobody obrotu dolnej półki, spoczywającej na łożyskach – obrotowi mogła podlegać tylko górna półka – oś obrotu zlokalizowana była na półce dolnej. W przypadku przekrojów przęsłowych swobodnie mogła przemieszczać się półka dolna i górna i oś obrotu mogła znajdować się w dowolnym punkcie wysokości dźwigara.

- Dźwigary trzech prześł objętych pożarem nie pochyliły się symetrycznie. W przypadku dźwigara południowego nastąpiło zwiększenie pochylenia do środka (do 28 mm w prześle nr 10–11), natomiast w przypadku dźwigara północnego „wyprostowanie” elementu. Dla całego przekroju oznaczało to przekoszenie w kierunku północnym. Układ geometryczny przestał być symetryczny i trudno byłoby przewidzieć ewentualny skutek przeciążenia ruchem nitki północnej. Można przypuszczać, że gdyby takie nastąpiło, mogłoby to zagrażać stateczności całej konstrukcji nośnej w związku z jej skręcaniem.

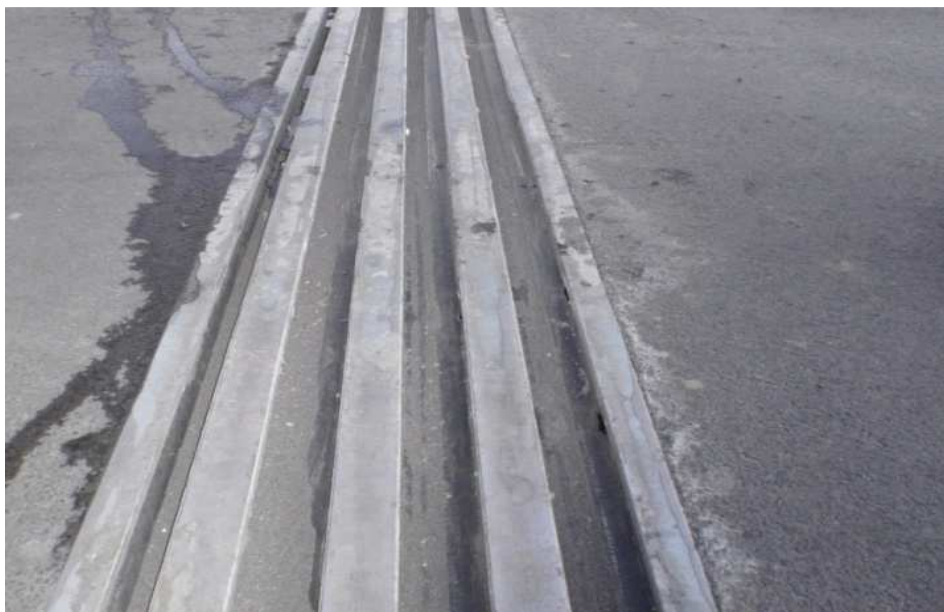
Rys. 15. Północne urządzenie dylatacyjne na podporze nr 13. Zapracowało prawidłowo w trakcie pożaru, ale uległo uszkodzeniu – nie pracuje jeden moduł urządzenia

- Zniszczenie gumowych wkładek oraz uszkodzenie mechanizmu urządzenia dylatacyjnego na podporze nr 13.
  - Wybrzuszenie i spękanie nawierzchni asfaltowej na jezdni.

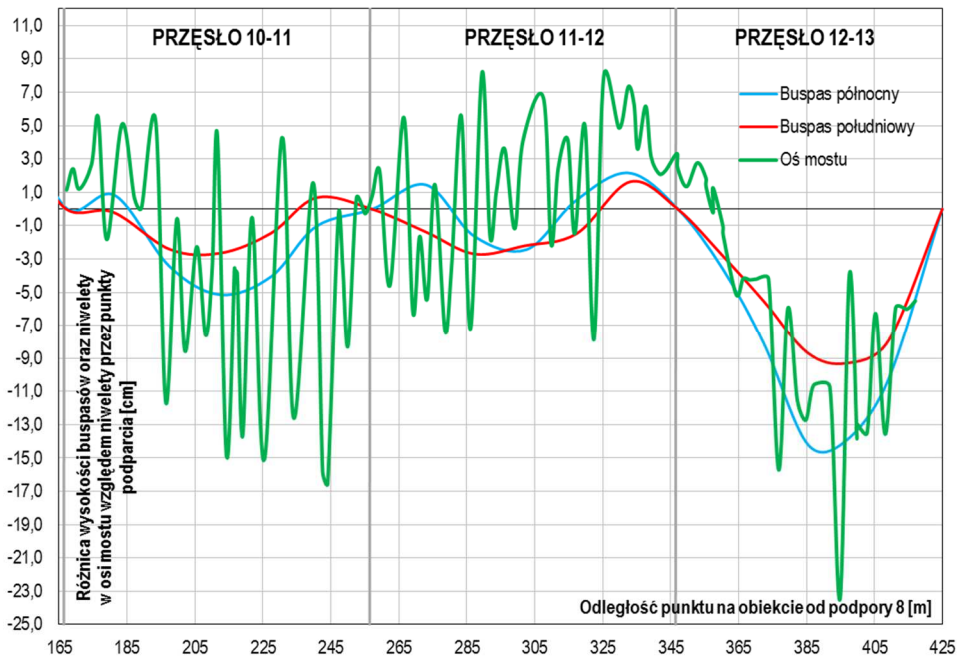
Rys. 17. Niveleta buspasów oraz odkształconego pomostu w osi mostu na odcinku trzech spalonych przęseł przy odniesieniu do przyjętego układu lokalnego

- Należy wspomnieć, że poza przęsłami skrajnymi, gdzie występowały przemieszczenia w kierunku pionowym w dół (ugięcia), środki rozpiętości trzech prześł były przemieszczone w górę w odniesieniu do niwelety teoretycznej pod obciążeniem długotrwałym (linii prostej). Nie istnieją pomiary geodezyjne sprzed pożaru, do których można porównać uzyskane wyniki. W związku z powyższym analizy o charakterze porównawczym przeprowadzono m.in. w odniesieniu do prześł nieobjętych pożarem.

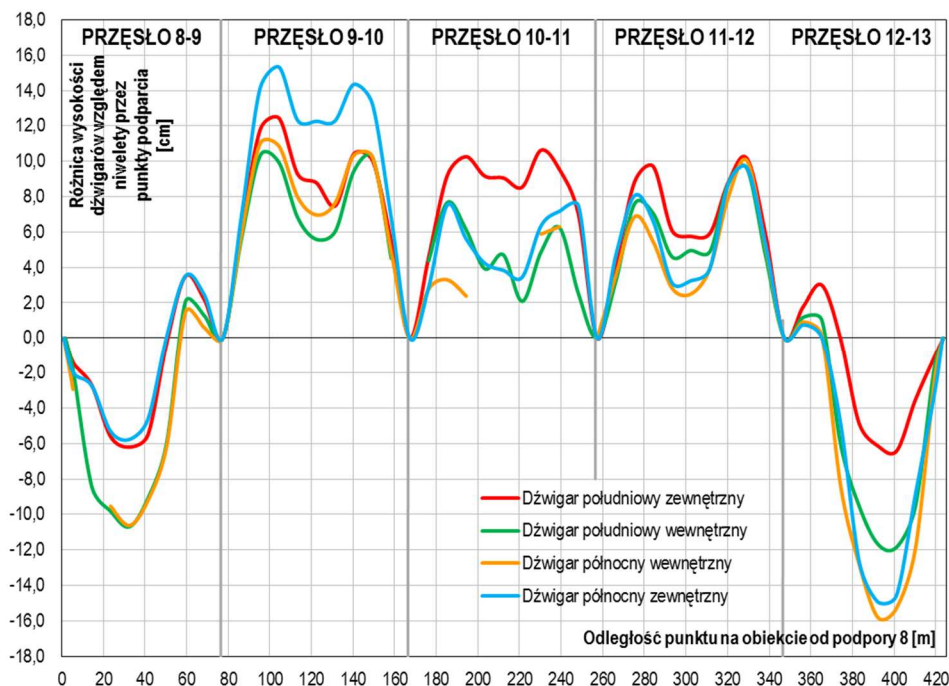
Rys. 19. Niweleta dolnych pól czterech dźwigarów na całej długości obiektu w odniesieniu do układu lokalnego

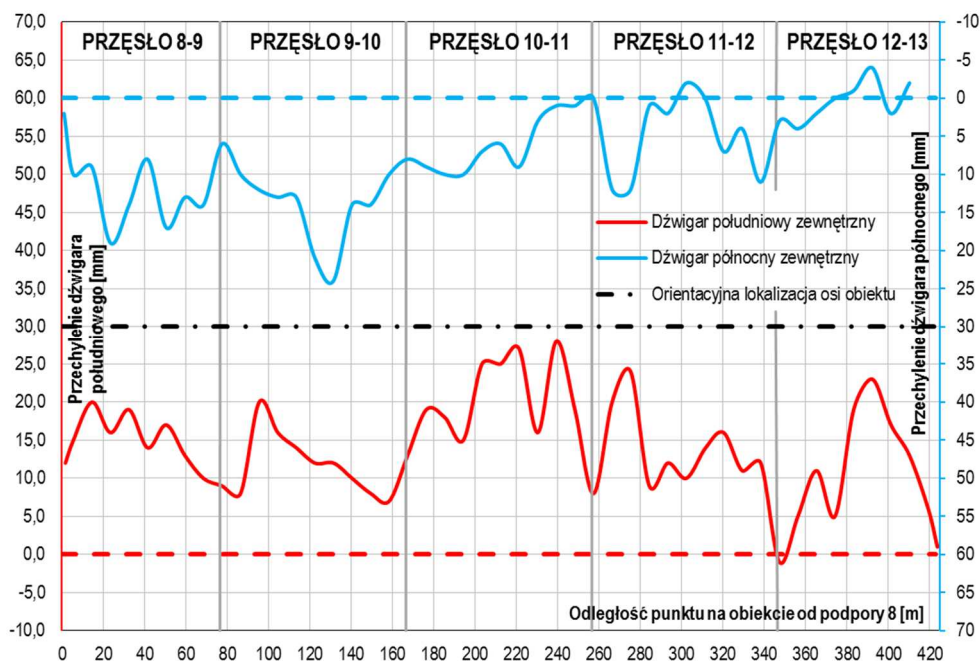
Rys. 20. Pomiar pionowości dźwigarów zewnętrznych na całej długości obiektu
