# STAN AWARYJNY DREWNIANYCH DWUPRZĘSŁOWYCH DŹWIGARÓW KRATOWYCH Z POCZĄTKU XX WIEKU

Katedra Inżynierii Budowlanej, Politechnika Śląska

## **FAILURE CONDITION OF THE DOUBLE-SPAN TIMBER TRUSS GIRDERS FROM THE BEGINNING OF THE TWENTIETH CENTURY**

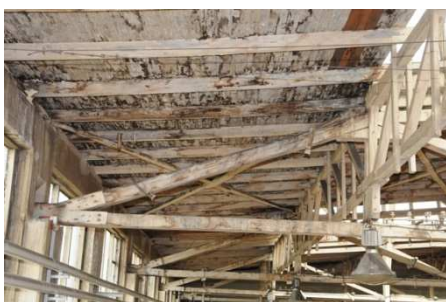
- na odcinkach przypodporowych, przyściennych pasów górnych (pomiędzy osiami A–B i H–I), w nielicznych krzyżulcach i w pojedynczych gałęziach dwugałęziowych słupków stwierdzono występowanie zaawansowanej korozji biologicznej (początek zgnilizny miękkiej) – rys. 5,
- dźwigar w osi 6 w obrębie nawy wschodniej został odkształcony (przyczyną mogło być lokalne, czasowe przeciążenie konstrukcji – zaobserwowano wyraźne ugięcie pierwszego od ściany węzła pasa dolnego (rys. 6). Nakładki wzmacniające w węźle podporowym były popękane, łącznie z podłużnym przesunięciem poszczególnych części nakładek. Nakładka była ścięta pod śrubą mocującą,
- pojedyncze nakładki wzmacniające węzłów pasa dolnego były popękane (rys. 7),
- w niektórych węzłach zauważono brak pierścieni dębowych w styku (rys. 8).

Rys. 5. Widok skorodowanego elementu pasa górnego

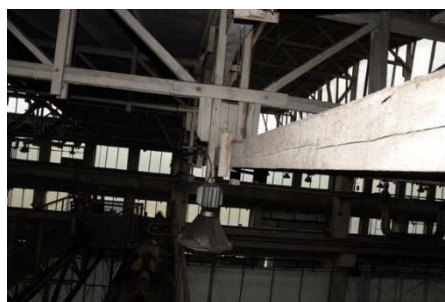
Rys. 6. Widok ugiętego węzła

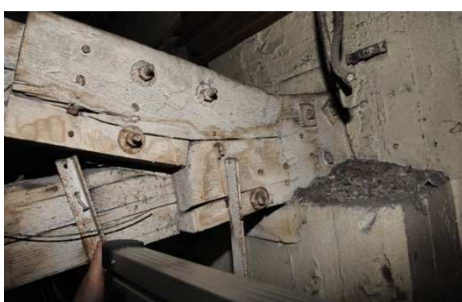
Rys. 7. Pęknięta nakładka węzła podporowego pasa dolnego

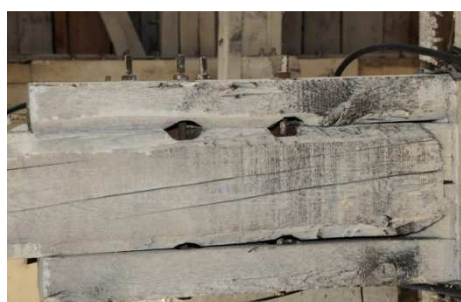
Rys. 8. Brak pierścieni w styku

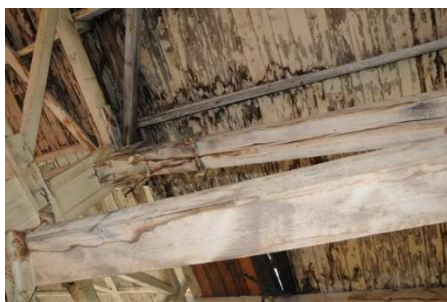
- zaawansowana korozja biologiczna drewna (od powierzchniowej zgnilizny twardej do całkowitego zbutwienia fragmentów przekroju poszczególnych krokwi dachowych, stężeń dachowych i nakładek łączących pasy górne płatwi kratowych, (rys. 9),
- pęknięcia elementów konstrukcyjnych płatwi kratowych (pas dolny – rys. 10, krzyżulec środkowy – rys. 11),
- niewłaściwie wykonane naprawy pasa dolnego płatwi kratowej z wykorzystaniem płyty OSB
- węzeł jest wyraźnie przemieszczony w dół – rys. 12.

Rys. 9. Zaawansowana korozja biologiczna krokwi, stężeń dachowych i nakładek pasów górnych płatwi kratowych

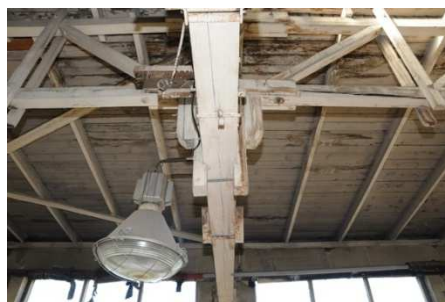
Rys. 10. Pęknięcie pasa dolnego płatwi kratowej

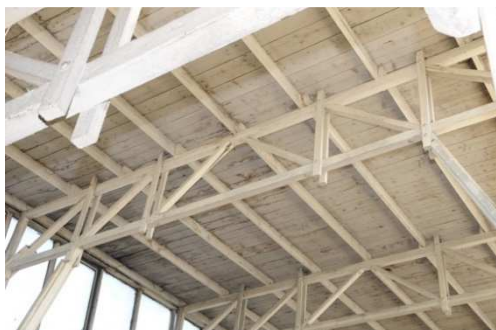
Rys. 11. Pęknięty krzyżulec płatwi kratowej

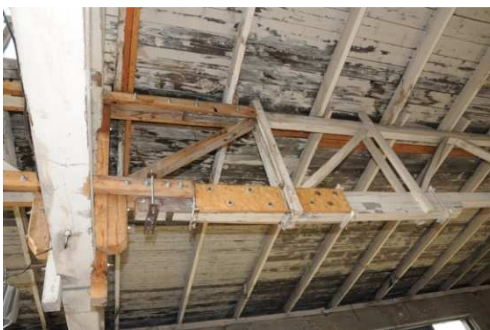
Rys. 12. Niewłaściwie wykonana naprawa pasa dolnego płatwi kratowej

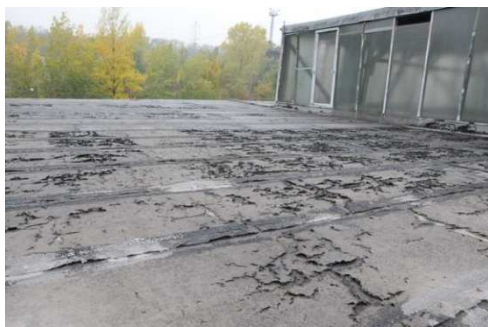
Uszkodzenia pokrycia dachowego: całe pokrycie dachowe wykonane z papy znajduje się w bardzo złym stanie technicznym i nie spełnia prawidłowo swojej funkcji. W wielu miejscach dach przecieka, powodując korozję biologiczną elementów drewnianych konstrukcji nośnej. Taka sytuacja bezpośrednio przyczyniła się do istotnego zagrożenia trwałości i bezpieczeństwa użytkowania obiektu. Papa wierzchnia była silnie złuszczone i porożrywana (rys. 13), a miejscami również porośnięta mchem (rys. 14). Świadczy to o długim okresie braku konserwacji. Najwięcej nieszczelności pokrycia dachowego występowało w miejscach połączenia ze ścianami naświetli. Przyczyniało się do tego nieszczelne lub uszkodzone rynny i rury spustowe odprowadzające wodę z naświetli, jak również „opadnięte” szyby naświetli wsparte bezpośrednio na pokryciu dachu (rys. 13). Obróbki blacharskie i rynny dachu głównego i dachów naświetli znajdowały się w różnicowanym stanie technicznym, z przewagą stanu bardzo złego (rys. 15). Lokalnie również brakowało obróbek blacharskich, rynien lub rur spustowych (rys. 16).

Rys. 13. Uszkodzone pokrycie dachowe

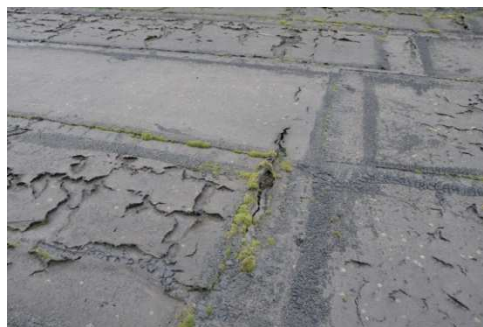
Rys. 14. Uszkodzone pokrycie dachowe

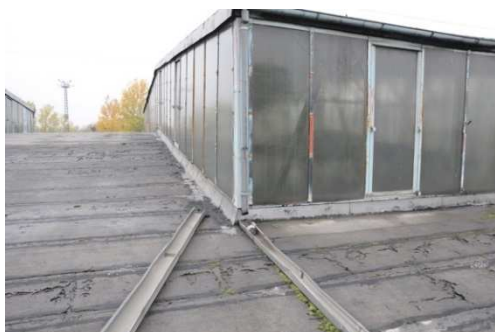
Rys. 15. Uszkodzenia obróbek blacharskich

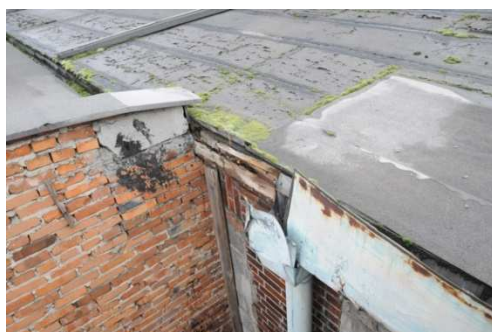
Rys. 16. Brak rynien i rur spustowych

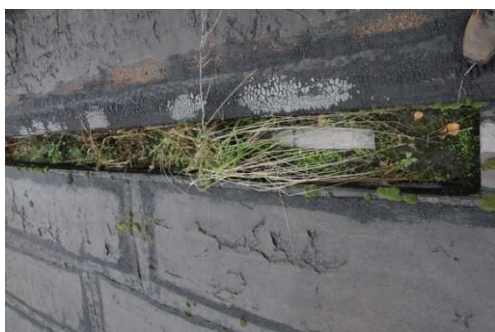
Do przedmiotowej hali od strony wschodniej dobudowano budynek biurowy, którego dach płaski (pokryty papą) jest na tym samym poziomie co dach hali i ma kierunek spadku w kierunku hali. W związku z tym, w celu odprowadzenia wody opadowej z obu dachów, wykonstruowano koryto spustowe pomiędzy dachami. Fragment koryta od strony południowej był oczyszczony na długości pomiędzy osiami 1–4, natomiast w dalszej części dachu – pomiędzy osiami 4–20 był zanieczyszczony, zarośnięty i niedrożny (rys. 17). Brakowało również koszy zabezpieczających wpusty rur spustowych. Orynnowanie od strony zachodniej znajdowało się w zadowalającym stanie, niemniej jednak także wymagało oczyszczenia (rys. 18).

Rys. 17. Zanieczyszczone i niedrożne koryto spustowe

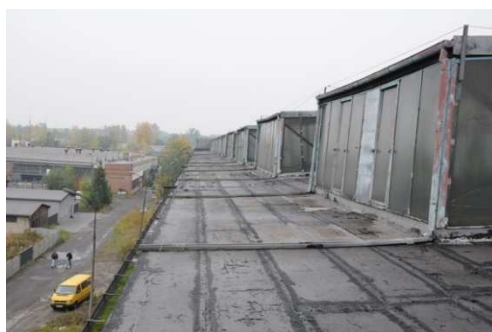
Rys. 18. Zanieczyszczone rynny nawy zachodniej
