# PRZYKŁAD USUNIĘCIA AWARII STROPU NAD PIWNICĄ POPRAZ JEGO WYMIANĘ NA DZIEDZIŃCU KAMIENICY

**Streszczenie:** Tematem artykułu jest pokazanie sposobu usunięcia awarii stropu nad piwnicą poprzez jego wymianę w budynku kamienicy wzniesionym w okresie międzywojennym ubiegłego wieku. Budynek został wybudowany jako konstrukcja murowana – ściany ceglane, stropy stalowo-ceramiczne typu Kleina. W trakcie wojny budynek uległ częściowemu zniszczeniu, a po wojnie stopniowo powolnej degradacji. Nastąpiła znaczna korozja stalowych elementów stropów i nadproży, oraz porażenie grzybami elementów murowych. Stan stropu nad piwnicami w obrębie podwórka znajdował się w stanie awaryjnym i groził zawaleniem. Stan izolacji stropu nad piwnicą w tym rejonie był fatalny i powodował przeciekanie wody opadowej do wnętrza budynku i dalszą jego degradację. Właścicielowi kamienicy przedstawiono kilka sposobów wymiany stropu. „Klasyczny” polegający na rozbiórce stropu Kleina i zastąpieniu go stropem żelbetowym o grubości 20 cm podpartym na ruszcie żelbetowym, oraz „sprężony” polegający na rozbiórce stropu Kleina i zastąpieniu go żelbetową płytą sprężoną o grubości 35 cm z jednoczesną likwidacją ściany wsporczej

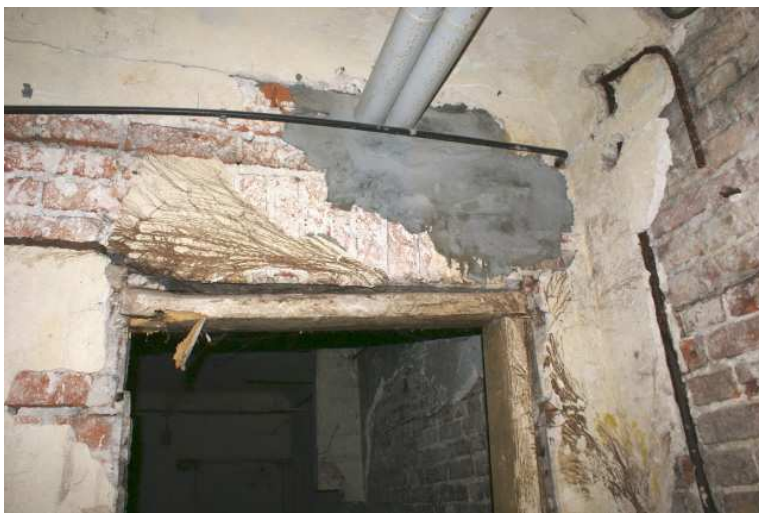
W piwnicy zaobserwowano ślady porażenia grzybami domowymi. Objawiło się to w postaci charakterystycznych uszkodzeń elementów drewnianych, głównie ościeżnic. Stwierdzono też na ścianie widoczne ślady sznurów grzybni (rys. 1), które na podstawie szczegółowych oględzin zidentyfikowano jako postać przetrwalnikową gnilicy mózgowej, zwanej również grzybem piwnicznym (*Coniophora puteana*), zaliczanej do II grupy agresywności.

Rys. 1. Sznury grzybni grzyba piwnicznego i uszkodzony fragment ościeżnicy

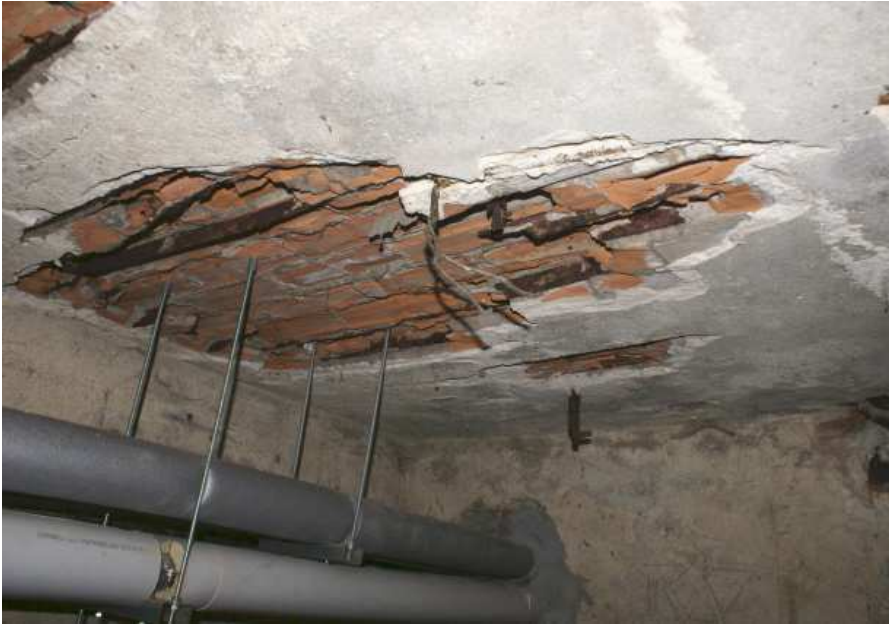
Przeprowadzone oględziny potwierdziły bardzo zły stan techniczny stropów nad piwnicą. Elementy stalowe stropów Kleina były silnie skorodowane. Dotyczyło to zarówno belek stalowych jak i bednarki. Są miejsca, gdzie nastąpiło odspojenie spodniej warstwy cegieł wraz

z bednarką (rys. 2). Belki stalowe w nadprożach były zupełnie zniszczone przez korozję lub były na etapie łuszczenia się skorodowanej stali (rys. 3, 4). Szczególnie jest to widoczne w piwnicach pod podwórkiem. Stropy nad piwnicami były w dobrym stanie w obszarze zajętych przez frontowe lokale użytkowe.

Rys. 2. Fragment stropu Kleina nad piwnicą. Odpadła spodnia warstwa cegieł i część skorodowanej bednarki

Zły stan tych stropów już był podnoszony 30 lat wcześniej [1] i wówczas zalecano ich podstemplowanie. Z przeprowadzonych oględzin wynika, że zaleceń tych nie wykonano do tej pory. W czasie oględzin większość stropu nad piwnicami w obszarze podwórka znajdowała się w stanie awaryjnym i w każdej chwili groziła zawaleniem. Wymagał on natychmiastowego podparcia, remontu i wzmocnienia.

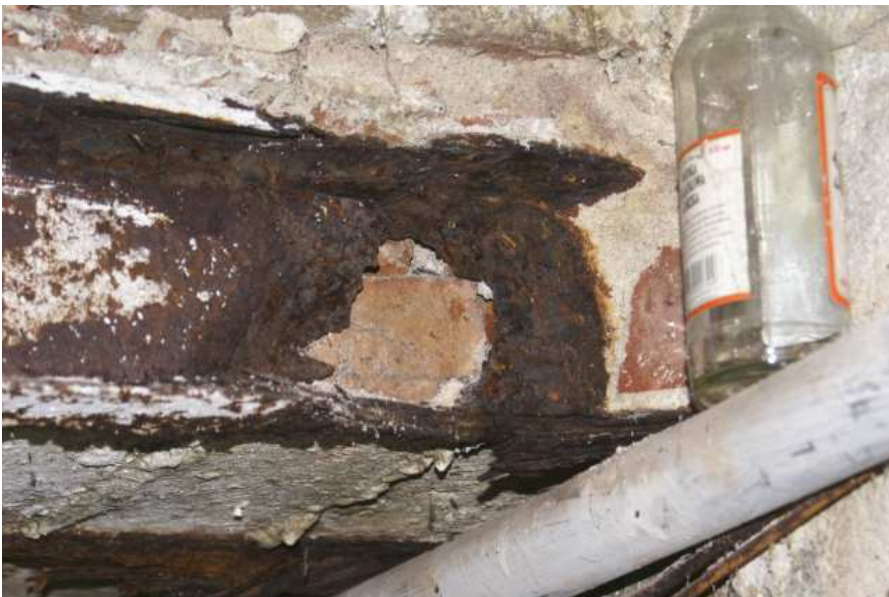
Rys. 3. Korozja belek nadprożowych w piwnicy

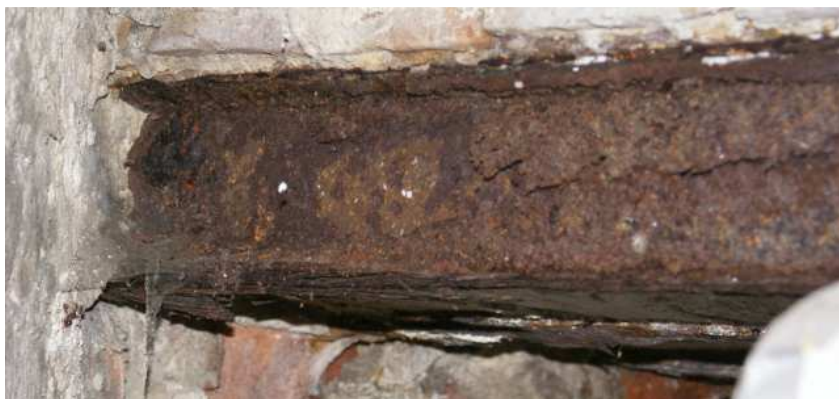
Rys. 4. Inny przykład stanu stalowych belek nadprożowych w piwnicy

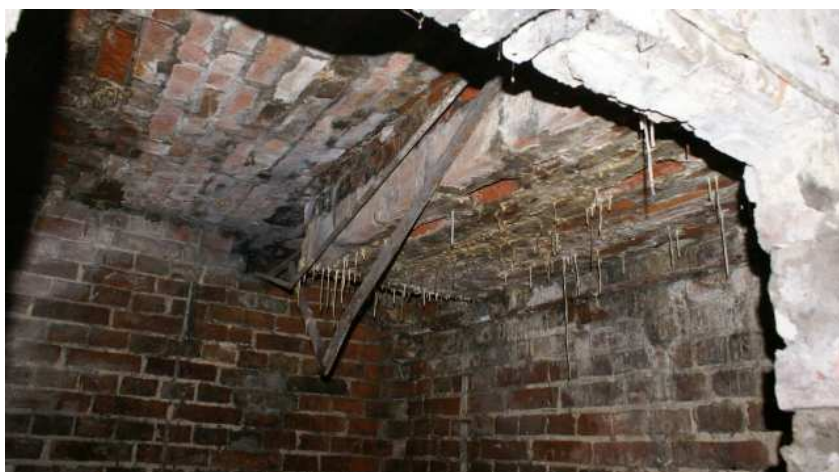
W obszarze piwnic pod podwórkiem, widoczne były ślady przecieków wody opadowej prze płytę stropową i ślady korozji ługującej oraz korozji elementów stalowych w stropie (rys. 5). Świadczy to o braku skutecznej izolacji przeciwwodnej na płycie stropu pod podwórkiem. W trakcie oględzin piwnic pobrano próbki tynku dla zbadania poziomu zasolenia. Z przeprowadzonych badań wynika, że zasolenie w ścianach piwnic należy ocenić jako średnie, zgodnie z klasyfikacją WTA.

Rys. 5. Ślady przecieków przez płytę stropową nad piwnicą w obszarze podwórka

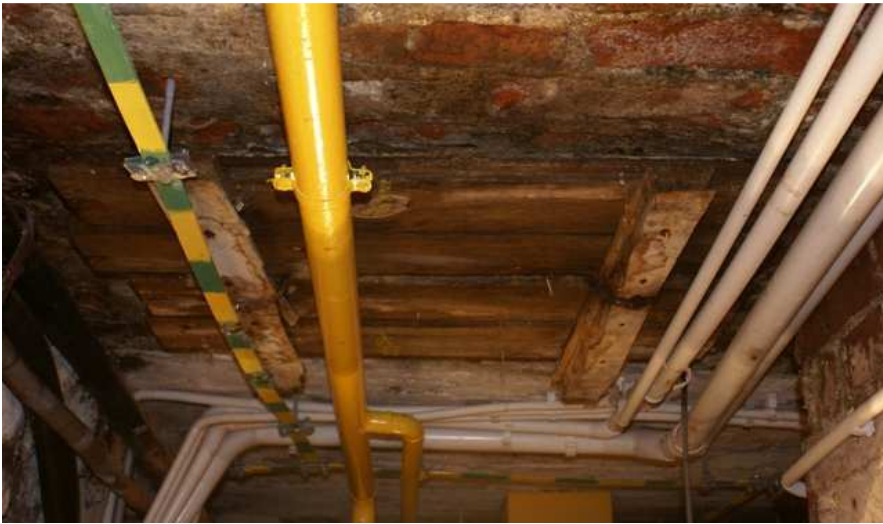
Kolejne oględziny piwnic przeprowadzono w połowie 2010 roku [2]. Ponieważ w dalszym ciągu nie wykonano żadnych prac remontowych stropu, jego stan uległ dalszemu pogorszeniu. Występowały przecieki wody opadowej przez płytę stropową w obszarze podwórka i w jej styku ze ścianami zewnętrznymi oficyn. W obszarze płyty stropowej szczególnie intensywne przecieki występowały w miejscach zabetonowania otworów (rys. 6).

Rys. 6. Nieszczelne miejsce zabetonowania otworu w płycie stropowej pod podwórkiem

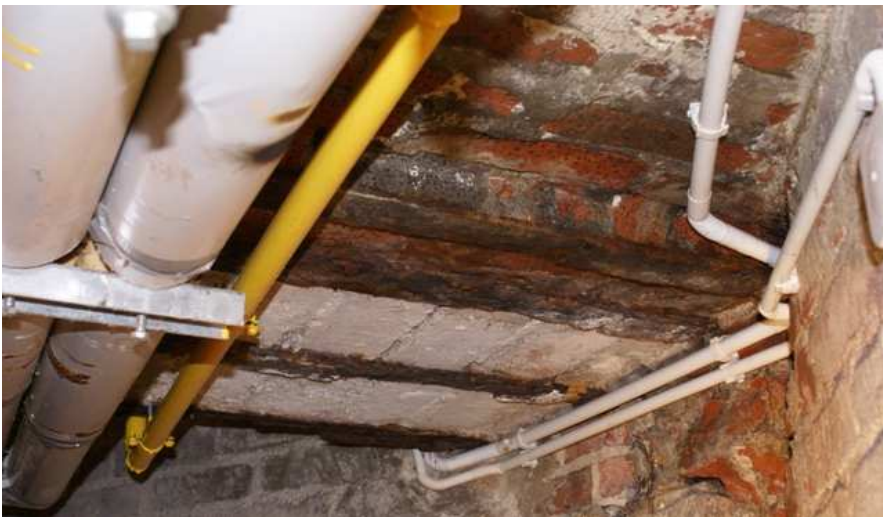
W złym stanie technicznym były wszystkie nadproża w przejściach przez ściany fundamentowe z części piwnic znajdujących się pod podwórkiem do części pod oficynami (rys. 7).

Rys. 7. Nadproże w przejściu przez ścianę fundamentową

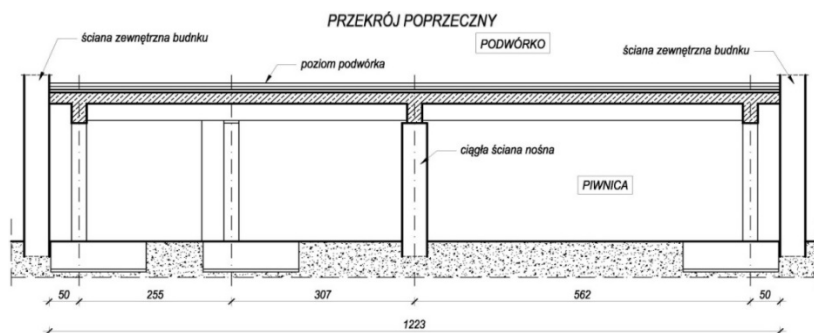
Rys. 9. Projekt wymiany płyty stropowej piwnicy w obszarze podwórka z klasyczną płytą na ruszcie opartym na słupach i wewnętrznej ścianie nośnej

Z uwagi na stwierdzony bardzo zły stan stropu nad piwnicą w obszarze podwórka zdecydowano się na jego wymianę. Dokumentacja remontowa zakładała rozebranie istniejącej, skodorodowanej płyty Kleina, opartej na ścianach budynku i środkowej ścianie nośnej. W to miejsce zastosowano klasyczną płytę żelbetową o grubości 20 cm na ruszcie żelbetowym, oddylatowaną od budynku i opartą na słupach oraz środkowej, ciągłej ścianie nośnej (rys. 9), [3].

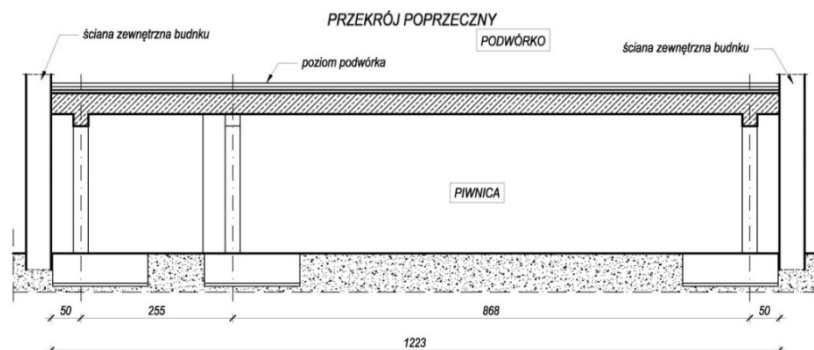
Rys. 10. Rozwiązanie alternatywne z płytą stropową sprężoną, które pozwalała na likwidację wewnętrznej ściany nośnej

Na etapie analiz wstępnych rozważano też zastąpienie płyty na ruszcie sprężoną płytą pełną o grubości 35 cm, co pozwoliłoby na wyeliminowanie ściany wsporczej w środku rozpiętości konstrukcji i uzyskanie otwartej przestrzeni w piwnicy do swobodnego zagospodarowania (rys. 10), [4]. Analizowane też możliwości podbiccia fundamentów budynku i pogłębienia piwnicy w celu uzyskania większej kubatury.

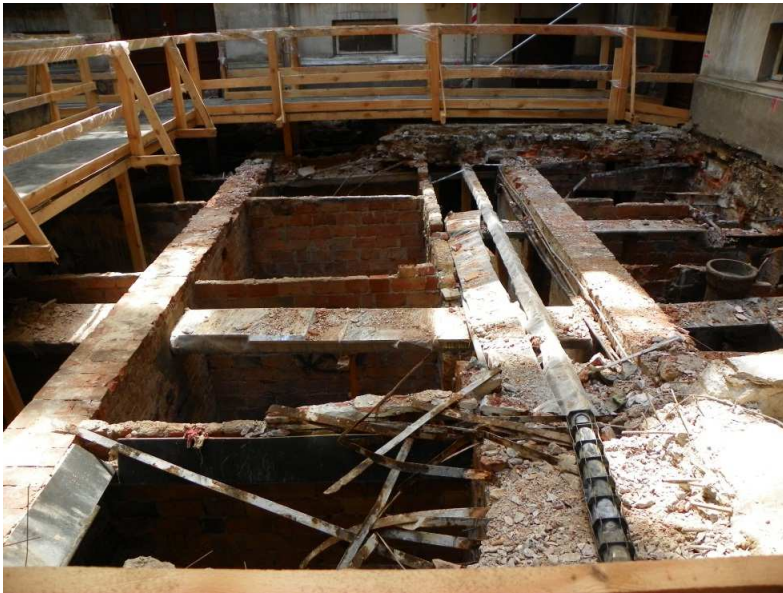
Rys. 11. Widok podwórka w trakcie prowadzenia robót rozbiórkowych stropu

Ograniczone możliwości finansowe inwestora spowodowały, że w ostateczności zrealizowano wymianę stropu (rys. 11) Kleina na płytę żelbetową opartą na słupach i ścianie środkowej.

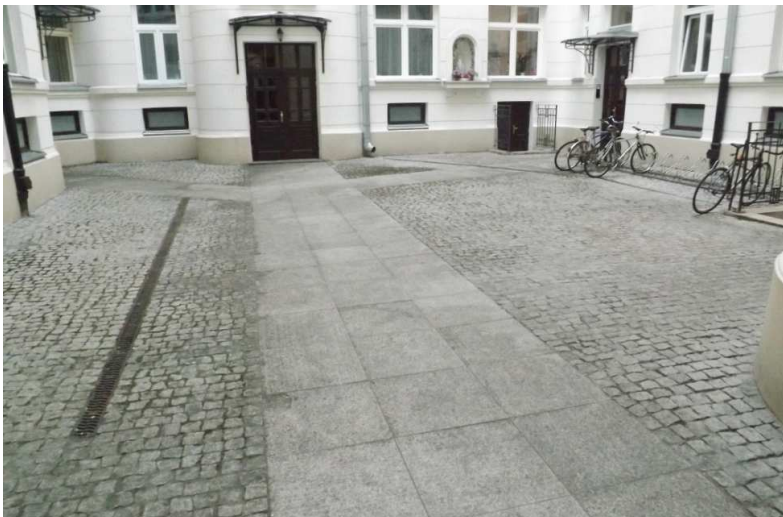
Rys. 12. Widok podwórka po wymianie płyty stropowej nad piwnicami, wymianie izolacji i warstw nawierzchniowych

Prace budowlane bez większych komplikacji zostały wykonane w roku 2012. Po wykonaniu prac budowlanych polegających na całkowitej wymianie istniejącego stropu Kleina płytą żelbetową wraz z położeniem nowych warstw izolacyjnych i nawierzchniowych, ustała degradacja wnętrza budynku w obrębie podwórka i umożliwiono prawidłową i bezpieczną eksploatację piwnic i dziedzińca przez mieszkańców i użytkowników (rys. 12).
