# TECHNICZNE UWARUNKOWANIA REMONTU WIEŻY DZWONNICY KOŚCIOŁA NAJŚWIĘTSZEGO SERCA PANA JEZUSA W GDYNI

**Streszczenie:** Przestrzenna, ażurowa konstrukcja wieży dzwonnicy Kościoła Najświętszego Serca Pana Jezusa w Gdyni zaprojektowana i wykonana została jako żelbetowa, monolityczna na początku lat 80-tych XX wieku. Niezabezpieczona konstrukcja po latach eksploatacji wykazywała rozległą korozję betonu połączoną z intensywnym odpadaniem otuliny betonowej prętów zbrojeniowych. Zakres występujących uszkodzeń doprowadził do konieczności czasowego wyłączenia z eksploatacji dzwonnicy. W pracy przedstawiono koncepcje rozwiązania projektowego remontu konstrukcji żelbetowej wieży w celu doprowadzenia jej do właściwego stanu technicznego.

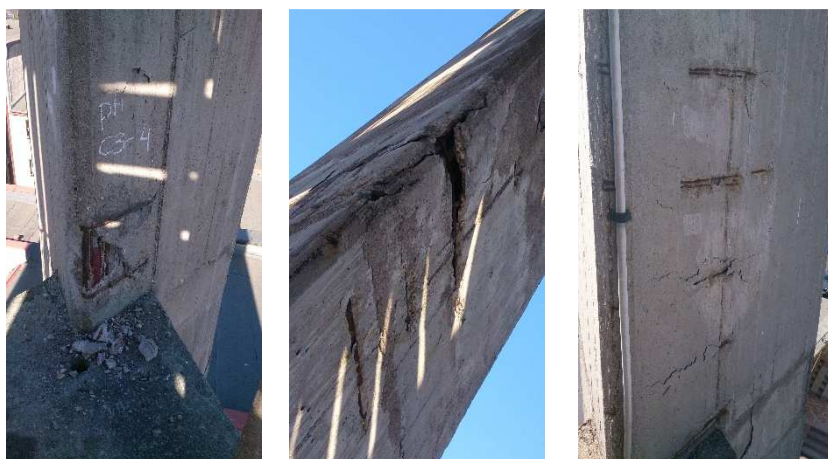
Rys. 3. Przykłady typowych uszkodzeń żelbetowych słupów wieży dzwonnicy – odspojenia i ubytki betonowej otuliny i korozja prętów zbrojeniowych

Budowa wieży prowadzona była sposobem gospodarczym konsekwencją czego zrealizowana została z wieloma niedoskonałościami, między innymi charakteryzowała się brakiem zachowania pionowości części elementów słupowych oraz brakiem zachowania właściwej otuliny prętów zbrojeniowych. Konstrukcja wieży z założenia miała fakturę surowego betonu [16]. Na etapie wykonawstwa powierzchnia betonu nie została zabezpieczona w jakikolwiek sposób przed działaniem czynników atmosferycznych, co przez wiele lat ekspozycji betonu na szkodliwe działanie aerozoli zawierających sole, między innymi pochodzące z wody morskiej, doprowadziło do rozległej korozji betonu. Postępująca karbonatyzacja w połączeniu z uszkodzeniami mrozowymi betonu, będącymi następstwem zawilgocenia spowodowanego między innymi brakiem obróbek blacharskich elementów żelbetowych doprowadziły do powstania uszkodzeń betonowej otuliny prętów zbrojeniowych. Na poszczególnych poziomach (od 1 do 6) nie stwierdzono rys i pęknięć słupów i rygli. Występowało natomiast masowo odpajanie się otuliny zbrojenia głównego i strzemion w wyniku korozji prętów i strzemion (rys. 3, 4 i 5). Uszkodzenia korozyjne na poziomach 4–5 i 5–6 były bardziej intensywne niż w poziomach 2–3 i 3–4. Występujące uszkodzenia wieży spowodowały konieczność wyłączenia z użytkowania działającego nieprzerwanie od prawie 35-ciu lat carillonu – ze względu na niebezpieczeństwo poruszanie się po wewnętrznej klatce schodowej w celu uruchomienia dzwonu. Na słupie powstałym ze złożeń prefabrykowanych schodów, na odcinku pomiędzy poziomami 2–3 widoczne były pionowe zarysowania (rys. 6).

- elementy konstrukcyjne (słupy główne w osiach A, B, C, prefabrykowane słupki pomocnicze oraz rygle i belki w poziomie podestów technicznych od nr 1 do nr 6) poddano reprofiliacji

z zastosowaniem mas naprawczych typu PCC i PCC II. W tym celu usunięto luźne fragmenty betonu, pręty zbrojenia oczyszczono z produktów korozji i zabezpieczono inhibitorami korozji, następnie ubytki betonu uzupełnione zostały droбноziarnistą zaprawą mineralną typu PCC II

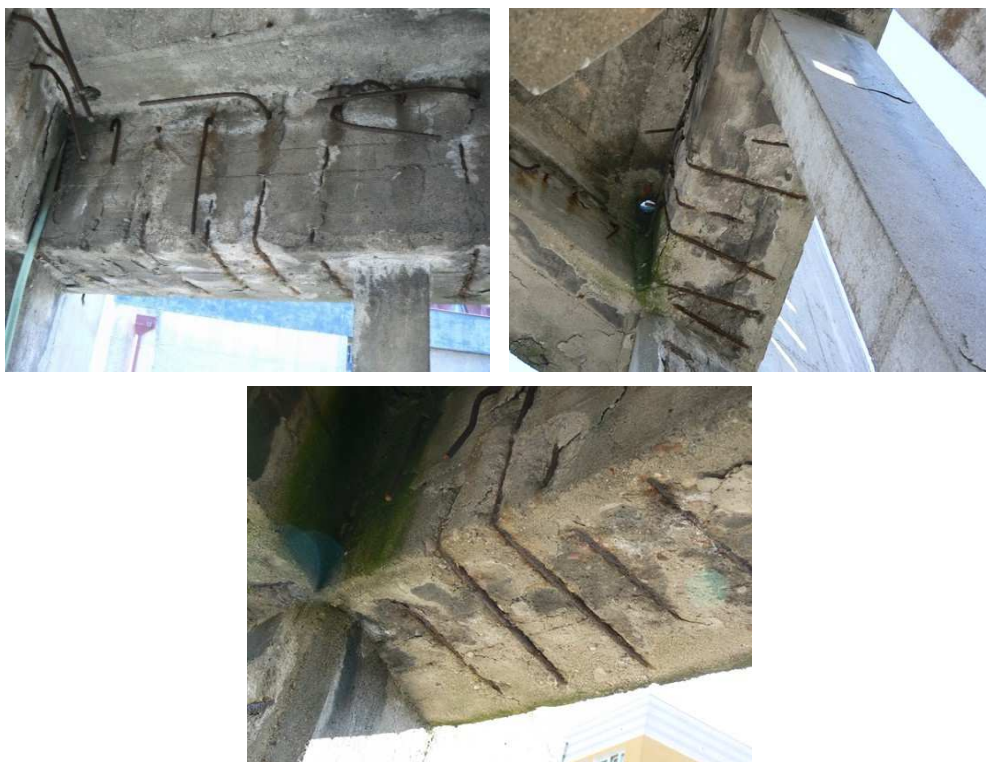
Rys. 4. Przykładowe uszkodzenia betonowych rygli – ubytki betonowej otuliny oraz korozja prętów zbrojeniowych

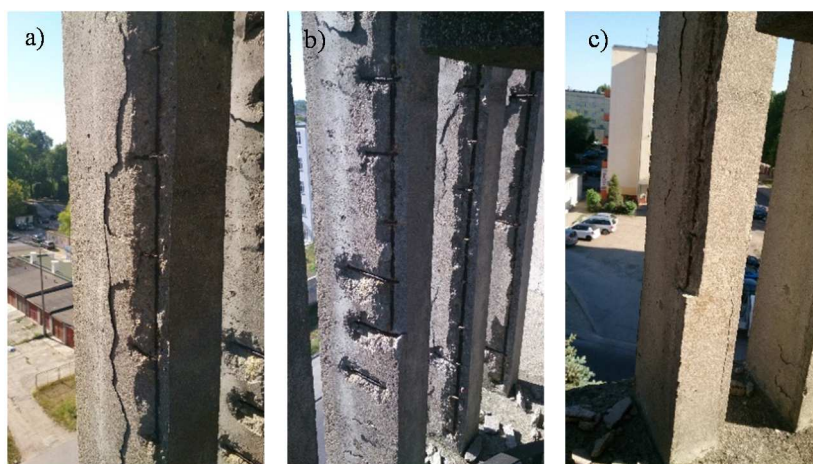
Rys. 5. Przykładowe uszkodzenia prefabrykowanych słupków – ubytki betonowej otuliny oraz korozja prętów zbrojeniowych

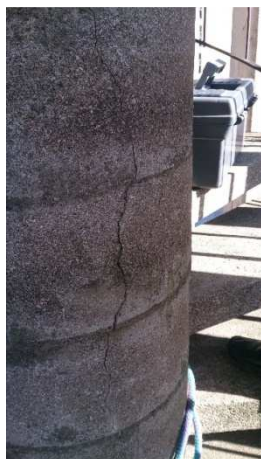
Rys. 6. Zarysowane prefabrykaty stopni schodów spiralnych prowadzących na szczyt wieży

- słup schodów spiralnych pomiędzy poziomami 2–3 ze względu na występujące zarysowania należało wzmocnić i zabezpieczyć przez naklejenie mat węglowych, tworząc formę zamkniętych pierścieni wokół słupa między prefabrykowanymi stopniami schodów. W tym celu usunięto luźne fragmenty betonu, wykonano iniekcję rys i pęknięć, powierzchnie betonu wyrównano i wyprofilowano. Następnie przyklejone zostały maty węglowe na całym obwodzie słupa nośnego schodów. Powierzchnie mat zabezpieczono przed działaniem czynników atmosferycznych pokrywając ją warstwą ozdobnej żywicy polimerocementowej.
- po wykonaniu reprofiliacji powierzchni elementów ich powierzchnie zabezpieczono środkami hydrofobizującymi minimalizującymi migrację jonów chlorkowych ( $\text{Cl}^-$ ) oraz wilgoci w głąb betonu, minimalizując równocześnie postęp karbonatyzacji betonu.

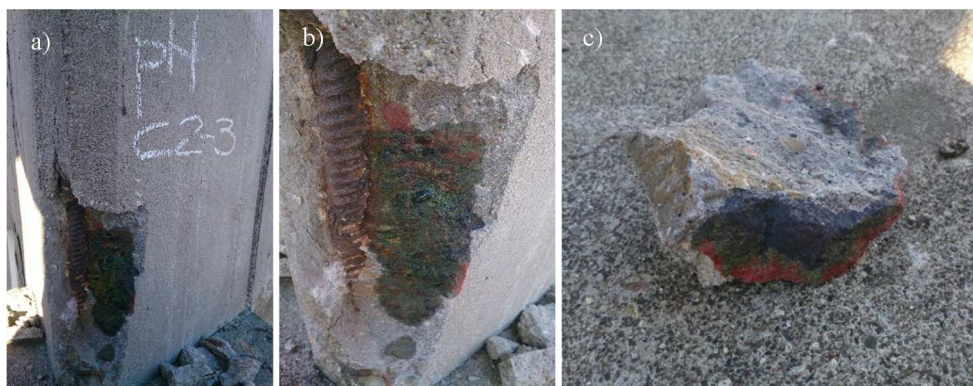
- słup A3–4 (poziom 4)  $pH = 7$ ,
- słup C3–4 (poziom 4)  $pH = 7$ ,
- słup C2–3 (poziom 3)  $pH = 9$ ,
- słup A1–2 (poziom 2)  $pH = 11$ .

Otrzymane wyniki badań pozwoliły na sformułowanie wniosku, że beton w strefie przypowierzchniowej (otulinie) utracił zdolność do ochrony prętów zbrojenia przed korozją [13–16, 20–21]. W wykonanych odkrywkach stwierdzono korozję prętów zbrojenia: pomierzone ubytki korozyjne prętów wynosiły maksymalnie do 2 mm średnicy prętów zbrojenia głównego i do 1,50 mm średnicy prętów zbrojenia poprzecznego (strzemion).

Rys. 7. Przykładowe wyniki pomiarów stopnia karbonatyzacji betonu w wykonanych odkrywkach: a) i b) odbarwienie betonu na słupach głównych wieży dzwonnicy od  $pH = 5$  do  $pH = 11$ , c) odbarwienie odkutego fragmentu otuliny betonowej prętów zbrojeniowych rygla od  $pH = 5$  do  $pH = 13$
