# PRZYCZYNY STANU PRZEDAWARYJNEGO XVII-WIECZNEGO KOŚCIOŁA RYGLOWEGO

BEATA NOWOGOŃSKA, e-mail: [b.nowogonska@ib.uz.zgora.pl](mailto:b.nowogonska@ib.uz.zgora.pl)  
Uniwersytet Zielonogórski

### REASONS FOR PRE-EMERGENCY CONDITION OF A 17<sup>TH</sup> CENTURY TIMBER-FRAME CHURCH STRUCTURE

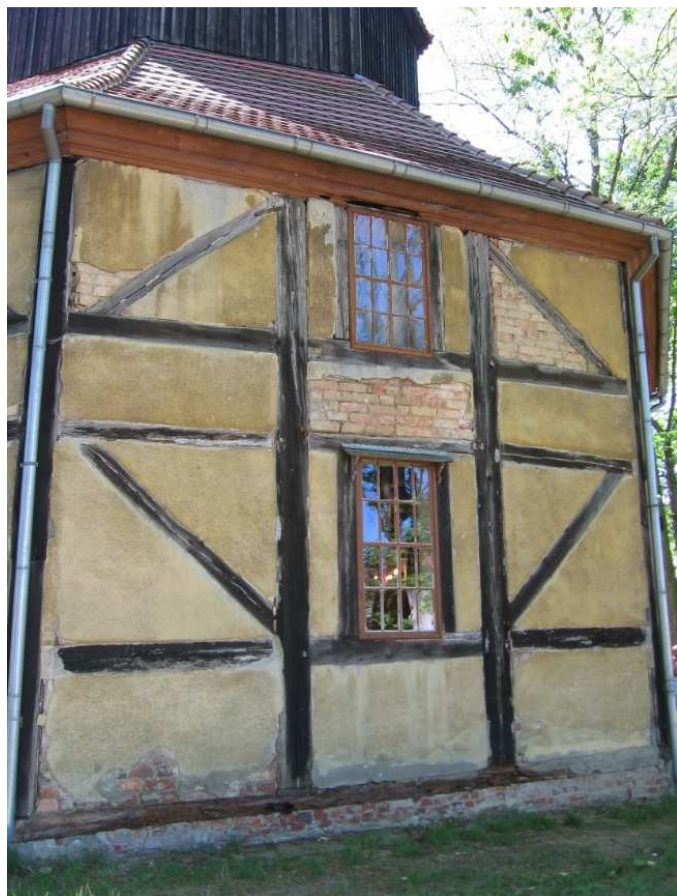
Rys. 3. Fragment elewacji północnej. Skorodowana drewniana konstrukcja słupowo-ryglowa.  
Skompresowana belka podwalinowa. Zawilgocony cokół i fundament.  
Rozluźnione wiązanie cegieł, ubytki tynków

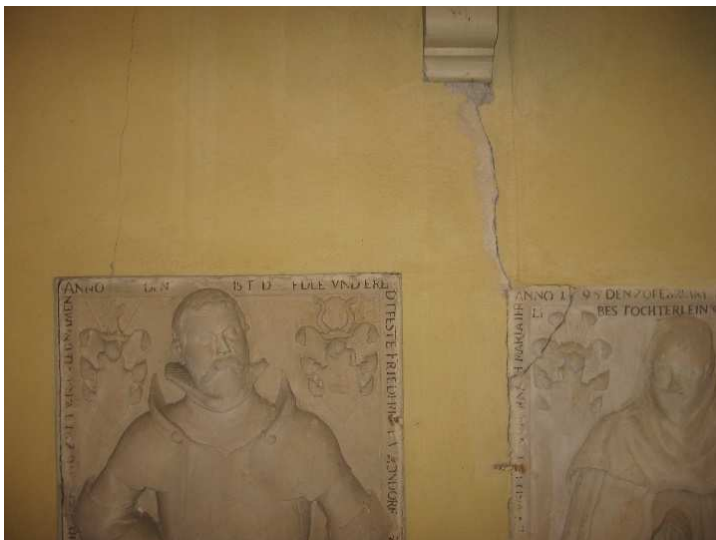
We wnętrzu budynku na ścianie zachodniej, północno-wschodniej i południowo-wschodniej w poziomie do wysokości empor widoczne są po dwie pionowe strukturalne rysy wzdłuż słupów środkowych. Również na ścianie północnej i północno-zachodniej – występują po dwie rysy (pionowa i ukośna) między oknem a słupem, na wschodniej – dwie ukośne strukturalne rysy.

Rys. 4. Wewnętrzna część ściany północno-wschodniej. Dwa pionowe strukturalne pęknięcia ściany wzdłuż słupów

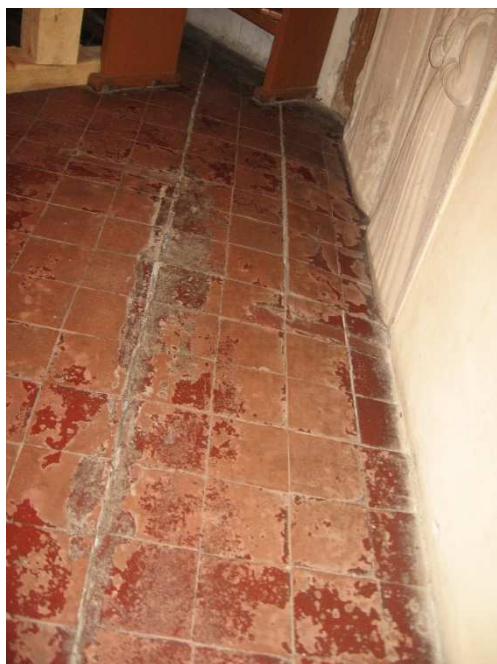
W nawie głównej posadzka jest z płytek ceramicznych. Wzdłuż północno-wschodniej części ściany posadzka jest załamana równoległe do niej w odległości 80 cm i zapadnięta przy ścianie do głębokości 10 cm, powstała szczelina o szerokości 2 cm. Wzdłuż zachodniej części ściany widoczne są rozluźnienia płytek posadzki.

Rys. 5. Posadzka w nawie głównej przy ścianie północno-wschodniej. Nierówności poziomu 10 cm, szczelina szerokości 2 cm

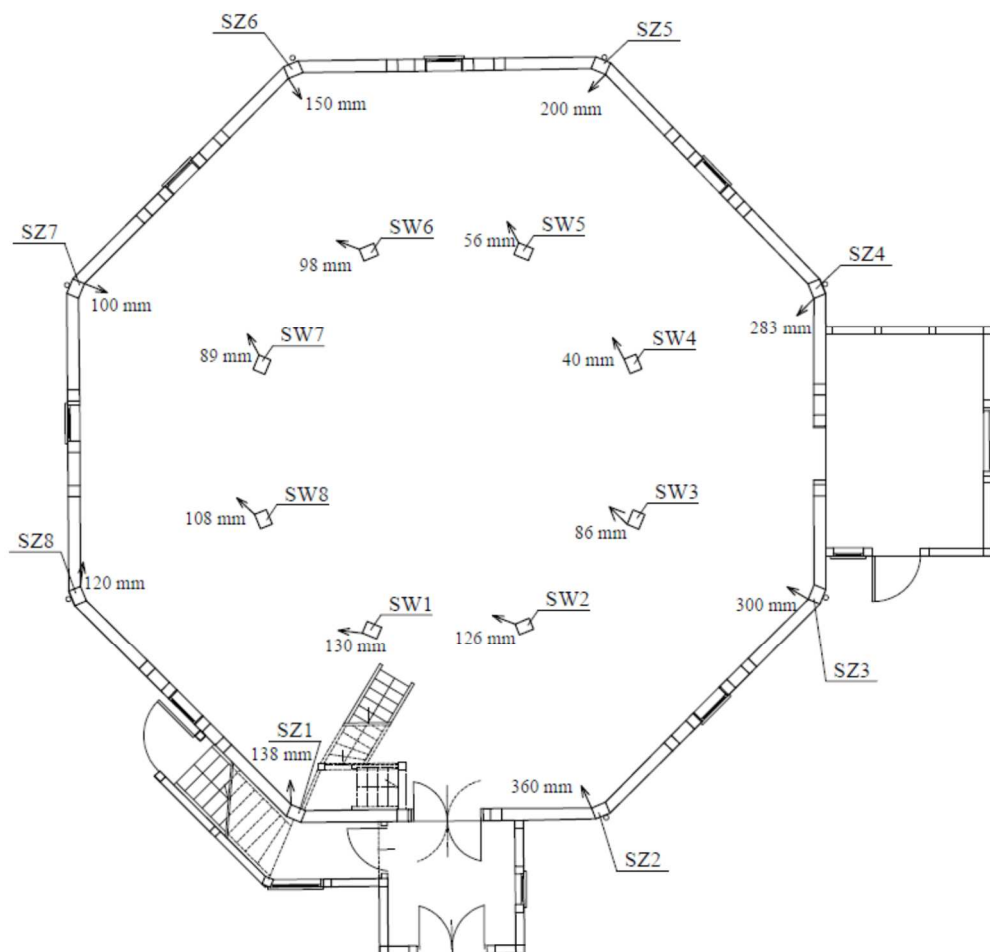
Rys. 6. Odchylen od pionu słupów wewnętrznych i słupów w ścianach zewnętrznych

Odchylenia od pionu słupów zewnętrznych na wysokości 5,5 m zawierają się w granicach 100–360 mm. Wyniki pomiarów wszystkich słupów pokazano na rys. 6.

W słupach zewnętrznych wszystkie odchylenia od pionu skierowane są do wnętrza budynku, w północnej części odchylenia skierowane są w kierunku południowym, w słupach w części południowej – w kierunku północnym. Największe pod względem wartości odchylenia zanotowano w słupach w południowo-wschodniej części budynku, dochodzą one do 360 mm.

Odchylenia od pionu słupów wewnętrznych są mniejsze, na wysokości 3 m zawierają się w granicach 40–130 mm (wg rys. 6).

W części północnej i zachodniej kościoła odchylenia słupów skierowane są w stronę ścian zewnętrznych. W części południowej i wschodniej występują odchylenia w kierunku wnętrza nawy głównej. Największe pod względem wartości odchylenia (do 130 mm) zaobserwowano w słupach w południowej części budowli.

- słupy ścian zewnętrznych pochylone są w kierunku do środka budowli i częściowo w kierunku północnym, słupy wewnętrznej konstrukcji słupowo-ryglowej w nawie głównej pochylone są w kierunku północnym i zachodnim,

- niepokojące są wielkości odchylenia od pionu słupów zewnętrznych w ścianie południowo-wschodniej, wartość 360 mm odchylenia słupa SZ2 o przekroju 30×30 cm wskazuje na możliwość utraty jego stateczności,
- ściana południowo – wschodnia pochylona jest w kierunku wnętrza budowli w stopniu zagrażającym stateczności konstrukcji,
- kierunek zmiany geometrii słupów wewnętrznych spowodowany jest osiadaniem konstrukcji na skorodowanych biologicznie belkach podwalinowych w ścianie północno – zachodniej i północnej,
- wielkości zmian geometrii konstrukcji słupowo-ryglowej kościoła wskazują na bezwzględną konieczność wykonania dodatkowego usztywnienia, wzmocnienia i zabezpieczenia konstrukcji przed dalszym odkształceniem.

Część ścian osiadła na skorodowanych belkach podwalinowych, a nierównomierne osiadanie spowodowało skrzywienie konstrukcji ryglowej. Słupy w ścianach zewnętrznych i słupy wewnętrzne pochylone są w kierunku wnętrza kościoła w różnym stopniu. Z uwagi na zmiany geometrii konstrukcji drewnianej konieczne należy niezwłocznie zabezpieczyć konstrukcję przed dalszym odkształceniem. W następnym etapie należy wyprostować konstrukcję, a potem usztywnić ją zarówno w płaszczyźnie poziomej jak i w pionowej.
