# AWARIA STROPU GĘSTOŻEBROWEGO W BUDYNKU JEDNORODZINNYM

PIOTR KULCZEWSKI, e-mail: [piotr.kulczewski@put.poznan.pl](mailto:piotr.kulczewski@put.poznan.pl)

Politechnika Poznańska, Wydział Budownictwa i Inżynierii Środowiska

## **FAILURE OF RIB-AND-BLOCK FLOOR IN A DETACHED HOUSE**

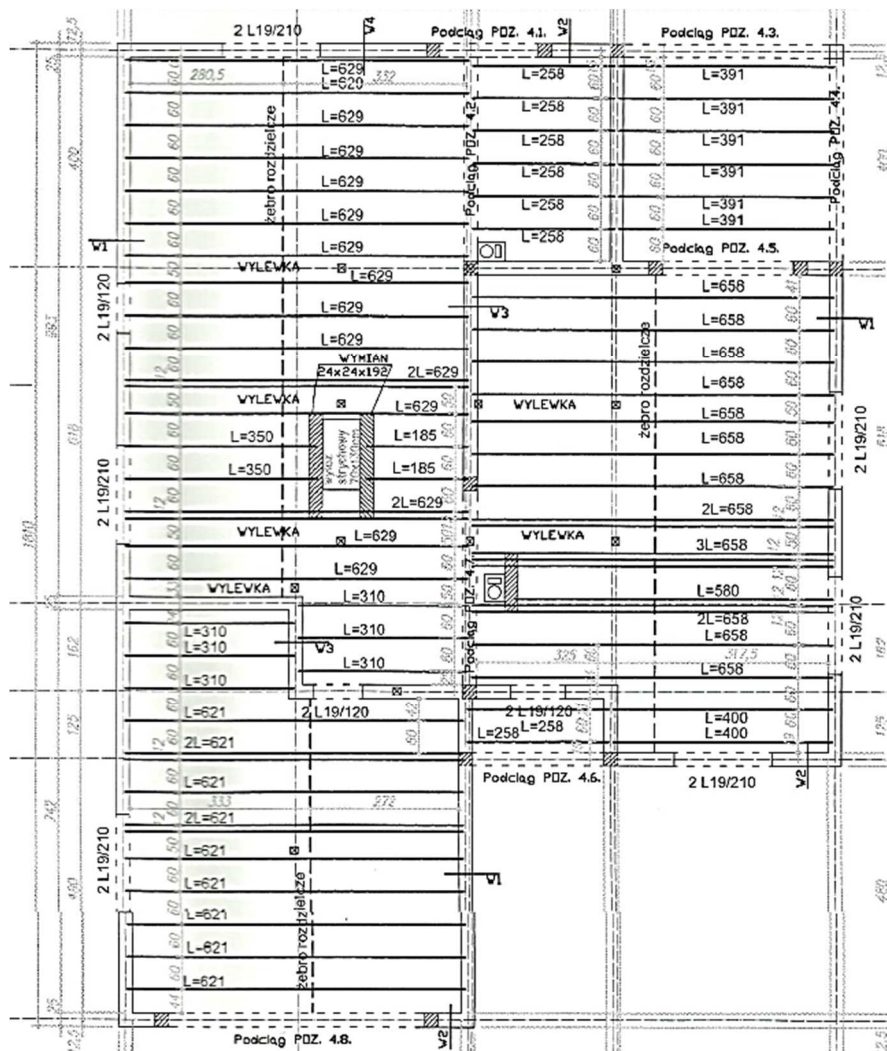
Rys. 4. Rzut konstrukcji stropu nad parterem

W trakcie prowadzenie prac budowlanych nastąpiła awaria – zawalenie części gęstożebrowego stropu prefabrykowanego. Do awarii doszło na etapie montażu poszczególnych elementów – układania prefabrykowanych pustaków stropowych. Zniszczeniu uległ jedynie fragment stropu nad garażem – zaznaczony pomarańczowym prostokątem na rys. 5. Uszkodzeniu uległy najkrótsze belki stropowe (o rozpiętości  $L = 3,10$  m) ułożone w miejscu przewężenia ścian garażu. Pozostałe elementy konstrukcyjne budynku nie uległy uszkodzeniu.

Autorzy artykułu zwracają uwagę, że pomimo iż wiedza z zakresu montażu prefabrykowanych stropów gęstożebrowych jest ogólnodostępna winna być zawarta w projekcie budowlanym. Opracowanie powinno zawierać kolejność prac montażowych, ilość, nośność i lokalizację podpór tymczasowych.

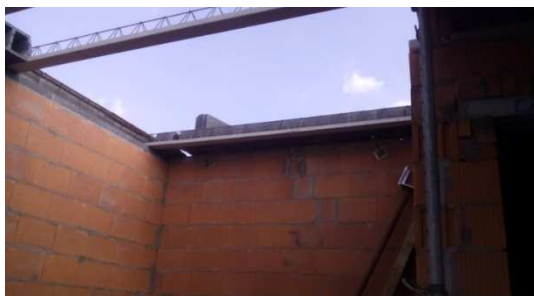
Rys. 8. Miejsce awarii – widoczne fragmenty stropu, które nie uległy zniszczeniu

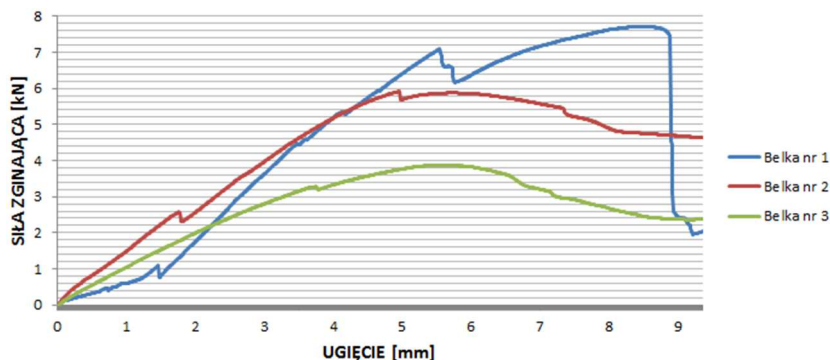
Badania przeprowadzono na trzech próbkach belek pobranych z miejsca awarii. Z uwagi na brak belek o rozpiętości odpowiadającej długości elementów uszkodzonych ( $L = 3,10$  m), badania wytrzymałościowe wykonano na odcinkach o długości 1,0 m. Sposób oraz szybkość przyrostu obciążenia belek określono zgodnie z normą [9].

Rys. 9. Wykres wytrzymałości na zginanie belek

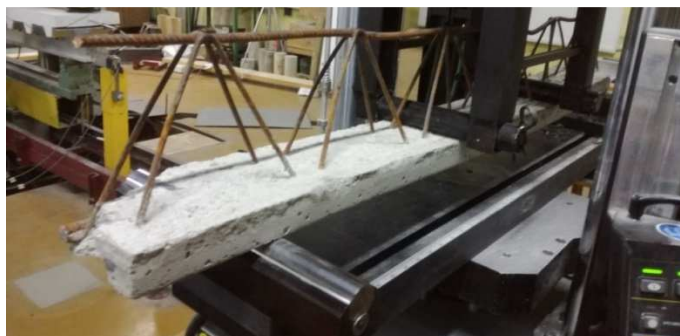
Rys. 10. Belka umieszczona w maszynie do badania wytrzymałości na zginanie

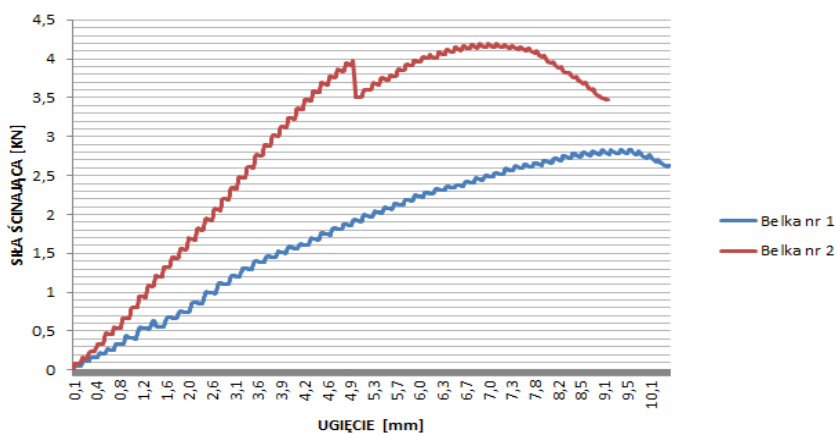
Zgodnie z normą wytrzymałość na ścinanie badano na belkach o długości 2,0 m. Dwie belki pobrane z miejsca awarii poddano obciążeniu o stałym przyroście, zlokalizowanym w 1/3 rozpiętości podpór.

Rys. 11. Wykres wytrzymałości na ścinanie

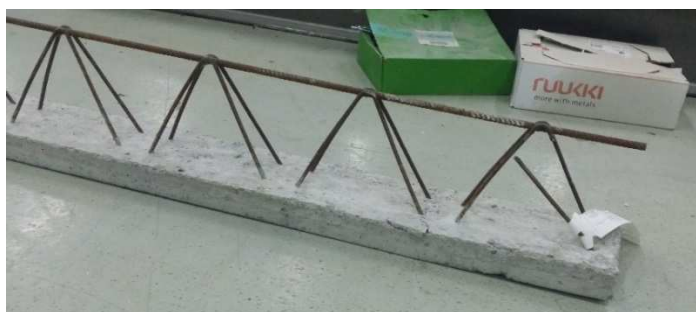
Rys. 12. Belka po badaniu wytrzymałości na ścinanie

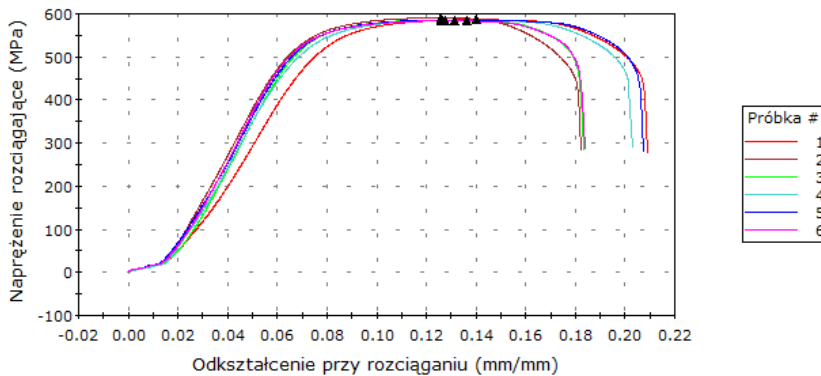
Rys. 13. Wykres naprężenie – odkształcenie dla stali zbrojeniowej belek z miejsca awarii

Badania laboratoryjne wykazały, że stal użyta do wykonania belek charakteryzowała się granicą plastyczności = 585 MPa większą od wymaganej wynoszącej 500 MPa.

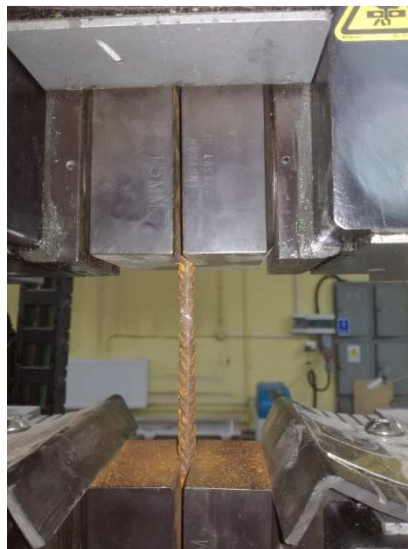
Rys. 14. Pręt zbrojeniowy po badaniu

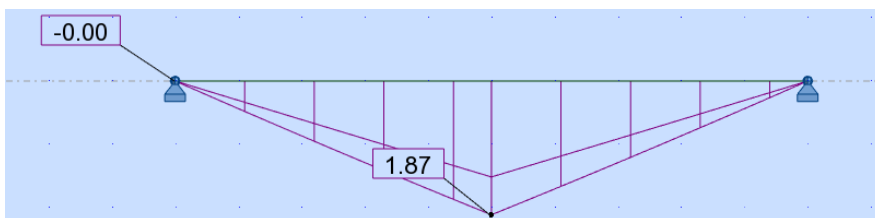
Rys. 17. Wykres momentów zginających dla Etapu 2 [kNm]

- zdolność belki do przeniesienia rzeczywistego momentu zginającego o wartości 1,87 kNm, który jest większy od wymaganego = 0,26 kNm,
- zdolność belki do przeniesienia rzeczywistej siły tnącej o wartości 3,55 kN, który jest większy od wymaganej = 0,212 kN.

Na podstawie porównania uzyskanych wartości sił jednoznacznie stwierdza się, że belka miała wystarczający zapas nośności do przeniesienia obciążeń występujących w fazie montażu stropu.
