# WŁAŚCIWOŚCI MATY AKUSTYCZNEJ PRZYCZYNĄ OSIADANIA PODŁOGI W LOKALU MIESZKALNYM

**Streszczenie:** W referacie przedstawiono przypadek osiadania podłogi w lokalu mieszkalnym na skutek błędów projektowych i wykonawczych. Opisano osiadanie podłogi jako efekt niewłaściwego układu warstw i zastosowania nieodpowiedniej polietylenowej maty akustycznej. Zakwestionowano metodę badawczą kwalifikującą maty polietylenowe do zastosowania jako warstwę podłogowej izolacji akustycznej. Zwrócono uwagę na konieczność wprowadzenia regulacji prawnych, skutecznie eliminujących nieuczciwych uczestników procesu budowlanego.

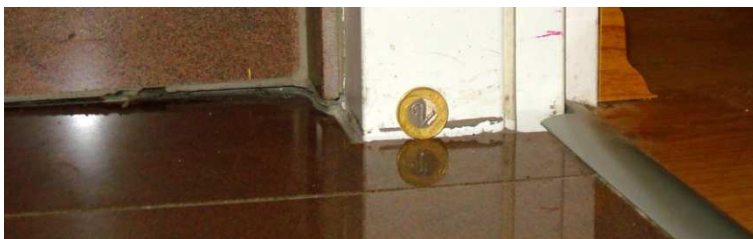
Rys. 1. Rozwarstwienie fugi przy framudze drzwi jako efekt osiadania podłogi

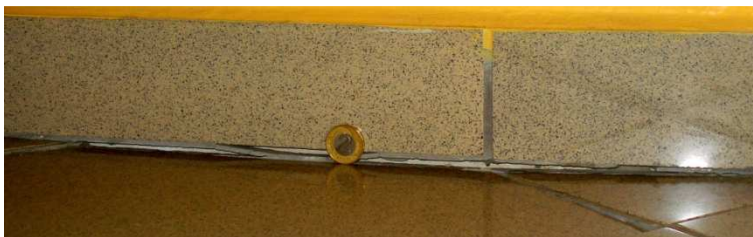
Rys. 2. Rozwarstwienie fugi przy cokole jako efekt osiadania podłogi

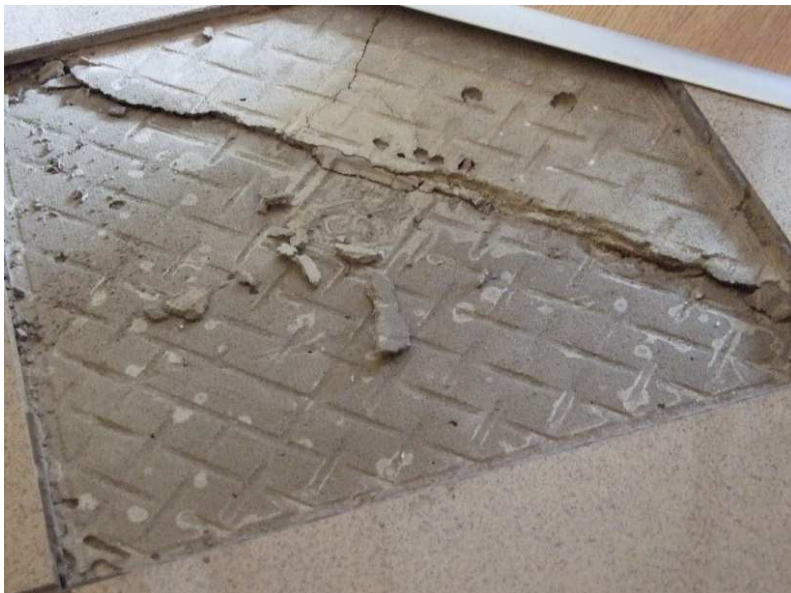
Na rys. 3 przedstawiono pęknięcie spowodowane osiadaniami podłogi pływającej w sąsiedztwie „progu” pozbawionego możliwości osiadania, który powstał bezpośrednio nad pozostałościami po wyburzonej ścianie działowej. W miejscu tym właściciel wykonał posadzkę cementową bez warstwy styropianu i maty. Przeprowadzone pomiary wykazały, że poziom posadzki wykonanej przed przekazaniem lokalu jest niższy o około 3–4 mm od „progu”. Potwierdzało to, że osiadanie podłogi następowało ze znacznym opóźnieniem w odniesieniu do czasu wykonania wylewki cementowej.

Rys. 3. Osiadanie wylewki cementowej w sąsiedztwie „progu” pozbawionego warstw ściśliwych

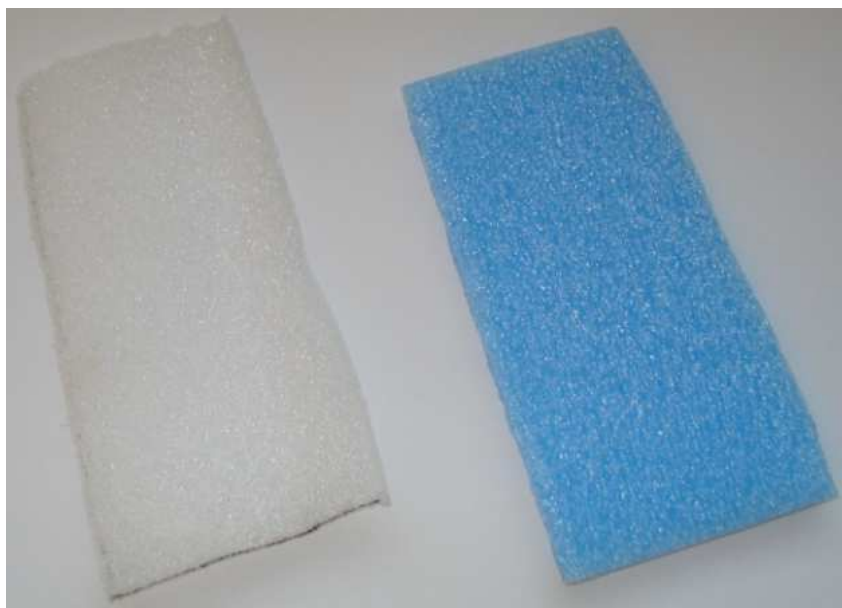
Wariant zakładający wpływ zjawiska paczenia na osiadanie podłóg został wykluczony. Dalsze prace ukierunkowano na badania zastosowanych materiałów, tj. maty polietylenowej i płyt styropianowych. Szczególną uwagę zwrócono na wbudowaną matę, która okazała się niezgodna z projektem. W dokumentacji budowy nie zawarto żadnej informacji potwierdzającej dokonanie zmian. Zgodnie z projektem należało zastosować matę Ethafoam 222-E o grubości 5 mm. Mata pobrana z odkrywek była produktem znacznie odbiegającym wyglądem od wskazanej w dokumentacji (rys. 4). Wobec braku jakichkolwiek informacji o wbudowanej macie przeprowadzono badania porównawcze po uprzednim pozyskaniu próbek maty Ethafoam. Wyniki badań zestawiono w tablicy 2. Zauważalna znaczna różnica gęstości objętościowej obu mat dawała podstawy do uzasadniania osiadania podłogi właśnie zastosowaniem niewłaściwej maty.

Rys. 4. Mata pobrana z odkrywki (biała) oraz mata Ethafoam (niebieska)

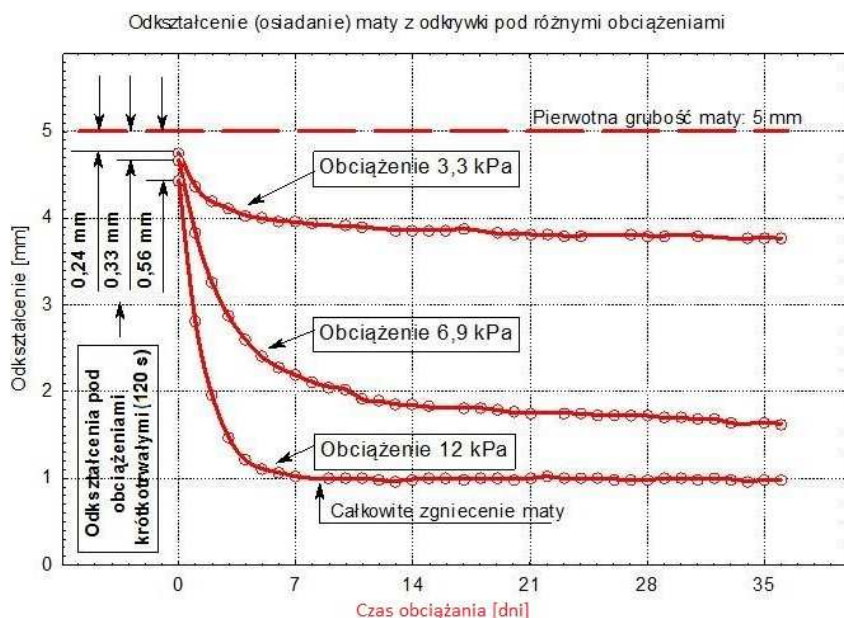
Rys. 7. Odształcenia maty z odkrywki poddawanej obciążeniom o różnych wartościach

Wyniki badań osiadania maty wbudowanej w podłogę, przedstawione na rys. 7, nie potwierdziły w sposób jednoznaczny, że 3–4 milimetrowe osiadania podłogi spowodowane są nadmierną ścisłością maty. Osiadanie pod wpływem obciążenia porównywalnego do rzeczywistych obciążeń eksploatacyjnych (3,3 kPa) wynosiło nieco ponad 1 mm. Należy jednak zwrócić uwagę na fakt, że osiadanie podłogi w mieszkaniu postępowało wolno i dopiero po upływie kilkunastu miesięcy uległo stabilizacji, osiągając wspomniane 3–4 mm. W celu pełniejszego rozpoznania podatności maty pobranej z odkrywki na odształcenia spowodowane pełzaniem, kontynuowano pomiary osiadań przez 210 dni dla obciążenia wynoszącego 3,3 kPa. Po tym okresie stwierdzono, że odształcenie uległo nieznacznemu zwiększeniu i osiągnęło wartość 1,5 mm. Dla porównania poddana analogicznemu badaniu mata Ethafoam 222-E została sprasowana o wartość nieznacznie przekraczającą 0,5 mm.

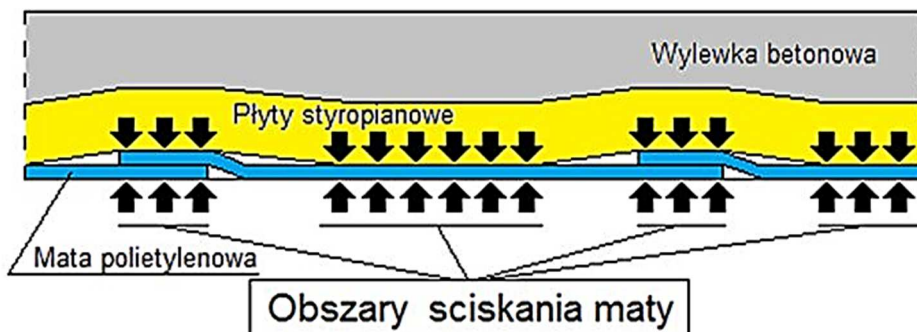
Rys. 8. Zmniejszenie czynnej powierzchni maty przenoszącej obciążenia stałe i użytkowe

Kluczowym dla wyjaśnienia różnic pomiędzy osiadaniem rzeczywistymi i uzyskiwanymi w badaniach było przeanalizowanie informacji producenta mat Ethafoam [7]. Wytyczne te zalecają zakładkowe układanie mat, odnoszą się jedynie do układania mat bezpośrednio pod wylewką cementową i nie przewidują układania płyt styropianowych na warstwie maty. Zalecają jednakże, aby projektant opracował szczegółowe wskazówki dotyczące stosowania mat na potrzeby każdego indywidualnego projektu, np. w formie rysunków. Niestety, w omawianym przypadku ich nie sporządzono i w rezultacie maty ułożono na zakład, mimo zastosowania płyt styropianowych. Spowodowało to koncentrację naprężeń ściskających w warstwach ściśliwych podłogi, co przedstawiono na rys. 8. Płyty styropianowe zostały lokalnie podparte w miejscach zakładów mat, przez co „współpraca” tych dwóch warstw posadzki była niewłaściwa. Stosunkowo duża sztywność styropianu uniemożliwiła jego ściśle przyleganie do warstwy maty polietylenowej. Spowodowało to nierównomierne rozłożenie obciążeń w warstwie maty akustycznej, skutkiem czego był lokalny wzrost naprężeń ściskających w obszarach obciążonych, przy jednoczesnym występowaniu obszarów pozbawionych obciążeń, a w konsekwencji sprasowywanie mat i osiadanie całej podłogi pływającej. Występujące zaś pod matami nierówności podłoża dodatkowo potęgowały skalę zjawiska.

Rozwiązania projektowe dotyczące układu warstw w analizowanej podłodze uznać należy za nieodpowiednie z powodu układania sztywnych płyt styropianowych na podatnej na pełzanie macie polietylenowej. Wzajemne odwrócenie tych warstw uwarunkowane zachowaniem parametrów akustycznych sprzyjałoby równomiernemu obciążeniu maty, przekazywanemu przez dopasowaną do niej wylewkę cementową. Niedoprecyzowanie przez projektanta sposobu łączenia mat ze sobą spowodowało przyjęcie przez wykonawcę zakładkowego jej układania jako sposobu powszechnie zalecanego tyle, że w innym układzie warstw. Nie można wykluczyć, że osiadanie podłogi miałoby miejsce także w następujących przypadkach:
