# ANALIZA PRZYCZYN ZAWALENIA SIĘ FRAGMENTU SUFITU PODWIESZONEGO W GALERII HANDLOWEJ CITY CENTER W POZNANIU

KRZYSZTOF ZIELIŃSKI, *e-mail: krzysztof.zielinski@put.poznan.pl*  
Instytut Konstrukcji Budowlanych Politechniki Poznańskiej

**Streszczenie:** W artykule przedstawiono analizę możliwych przyczyn zawalenia się fragmentu sufitu podwieszonego na drugiej kondygnacji Galerii Handlowej City Center w Poznaniu przy ul. Stanisława Matyi 2. Przedstawiono wyniki przeprowadzonych wizji lokalnych wraz z wykonaną w czasie ich trwania dokumentacją fotograficzną, analizę informacji zebranych na podstawie materiałów dostarczonych przez Prokuraturę Poznań-Wilda. Analiza zebranych informacji wykazała, że oberwanie się części sufitu podwieszonego spowodowane zostało dużą ilością wody która znalazła się na jego powierzchni głównie na skutek nieszczelnej wierzchniej warstwy pokrycia dachowego. Istotną przyczyną awarii był też nieodpowiedni sposób eksploatacji gotowej już konstrukcji sufitu podwieszonego.

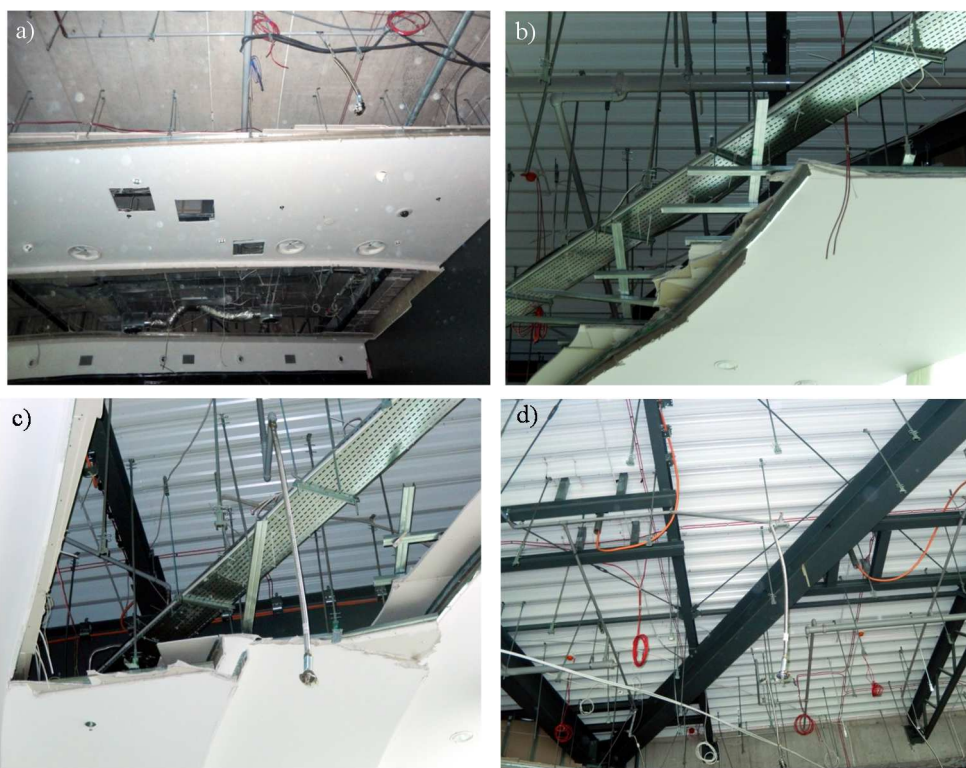
Na fot. 2a–d przedstawiono stan (z dnia 9.05.2014 r.) obszaru pod stropem drugiego piętra w rejonie omawianej awarii [8]. Widoczne są uszkodzone elementy instalacji tryskaczowej, zawiesi na których zamocowany był sufit podwieszony oraz innych instalacji (m.in. elektrycznych) znajdujących się w przestrzeni nad płytami gipsowo-kartonowymi. Analiza makroskopowa zarówno znajdujących się na posadzce płyt gipsowo-kartonowych jak i uszkodzonych (widocznych na zdjęciach) znajdujących się jeszcze pod sufitem wykazała, że przełom większości z nich był charakterystyczny dla płyt suchych lub zawilgoconych w niewielkim stopniu. Można więc wnioskować, że woda w znacznej ilości oddziaływała na nie w krótkim, co najwyżej kilku- kilkunastominutowym czasie. Gips nasączony wodą ulega zjawisku pęcznienia i w znacznym stopniu traci cechy wytrzymałościowe. Przełom nasączonych wodą elementów gipsowych nie jest „ostry”, ma charakter nieco zbliżony do substancji lepkich. Przedstawiona powyżej uwaga nie dotyczy oddziałujących lokalnie intensywnych zawilgoczeń działających w dłuższym okresie czasu (np. z nieszczelnego dachu).

Fot. 2. Widok wnętrza budynku PCC (drugie piętro, rejon awarii) w dniu 9.05.2014. Widoczne uszkodzone fragmenty instalacji tryskaczowej oraz sufitu podwieszonego. Uwagę zwraca optycznie dobry stan techniczny ocalałych fragmentów płyt G-K

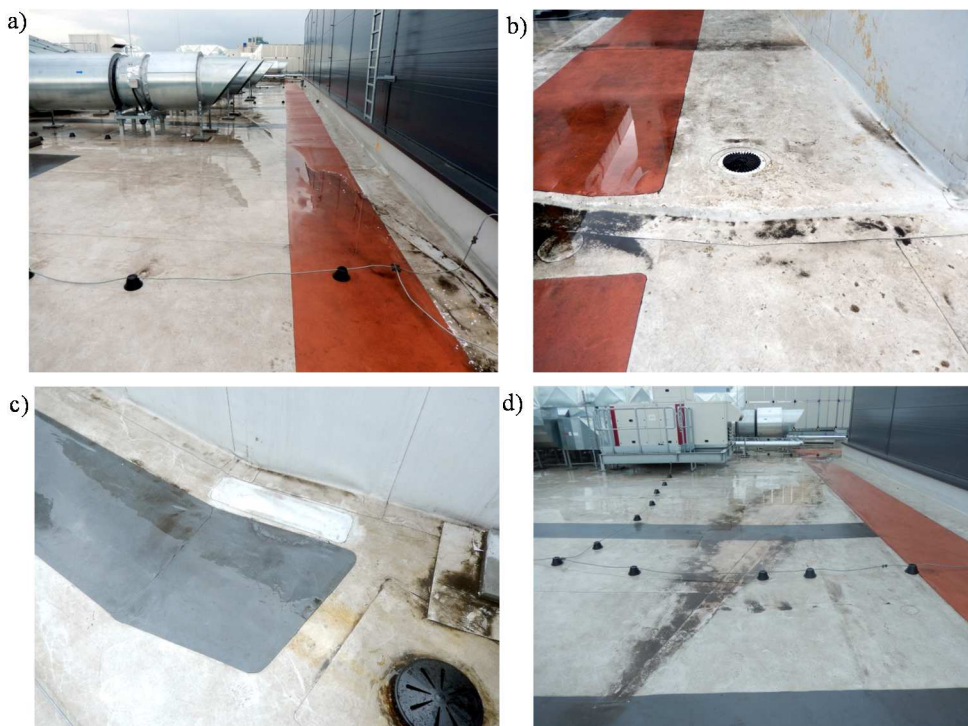
Wizja lokalna (9.05.2014 r.) przeprowadzona na dachu budynku (fot. 3a–d) wykazała jego zły stan techniczny [8]. Przeprowadzono ją w obszarze znajdującym się bezpośrednio nad miejscem wystąpienia awarii. Na pierwszy rzut oka uwagę zwracał bałagan występujący na powierzchni dachu. Na jego powierzchni znajdowały się liczne niewielkie elementy (kawałki membrany PVC, blachy, kawałki drutu, śrub itp.) pozostałe po budowie lub doraźnych naprawach. Tego typu zanieczyszczenia sprzyjają powstawaniu przypadkowych perforacji dość delikatnej pod względem mechanicznym membrany PVC stanowiącej wierzchnią warstwę pokrycia. W kilku miejscach powierzchni dachu widoczne były zastoiska wody lub ślady po ich występowaniu. Świadczy to o nieprawidłowym wyprofilowaniu powierzchni połączy dachowej uniemożliwiającym pełne odprowadzenia wody opadowej. Z przedstawioną powyżej obserwacją wiąże się ściśle następna. Powierzchnia membrany PVC stanowiącej górną warstwę pokrycia dachowego była w kilku miejscach, na powierzchni od kilkunastu do kilkudziesięciu metrów kwadratowych wyraźnie sfalowana. Na tych obszarach zaobserwowano zjawisko znacznej konsolidacji wełny mineralnej stanowiącej warstwę termoizolacyjną dachu. Zjawisko takie jest charakterystyczne dla wełny w znacznym stopniu zawilgoconej. Można więc wnioskować, że połącz dachowa w wielu miejscach była nieszczelna i woda opadowa mogła przedostać się w głąb konstrukcji dachu – a więc także na górną powierzchnię płyt gipsowo-kartonowych. O kłopotach ze szczelnością pokrycia dachowego świadczą też widoczne na jego powierzchni liczne ślady doraźnych napraw. O niestaranności w wykonawstwie pokrycia dachu świadczą też zaobserwowane załamania ułożonej membrany oraz np.

Fot. 3. Widok powierzchni dachu w dniu 9.05.2014 r. nad obszarem gdzie miała miejsce awaria. Widoczne są liczne zastoiska wody, załamania membrany PVC stanowiącej wierzchnią warstwę pokrycia. Widać także liczne ślady doraźnych napraw. Dach jest nie wysprzątnięty. Instalacja odgromowa częściowo uszkodzona. Powierzchnia dachu jest lokalnie sfalowana na skutek konsolidacji wełny mineralnej spowodowanej znacznym jej zawilgoceniem

Na dachu widoczne były miejsca gdzie występują zastoiska wody. Widoczne są ślady licznych doraźnych napraw. Po awarii został przeprowadzony przez poszczególnych podwykonawców przegląd poszczególnych elementów konstrukcji budynku, ze szczególnym uwzględnieniem konstrukcji sufitu podwieszonego oraz instalacji znajdujących się w jego obrębie. Pozytywny wynik przeglądu oraz przeprowadzonych napraw został przez każdego podwykonawcę potwierdzony stosownym pismem.

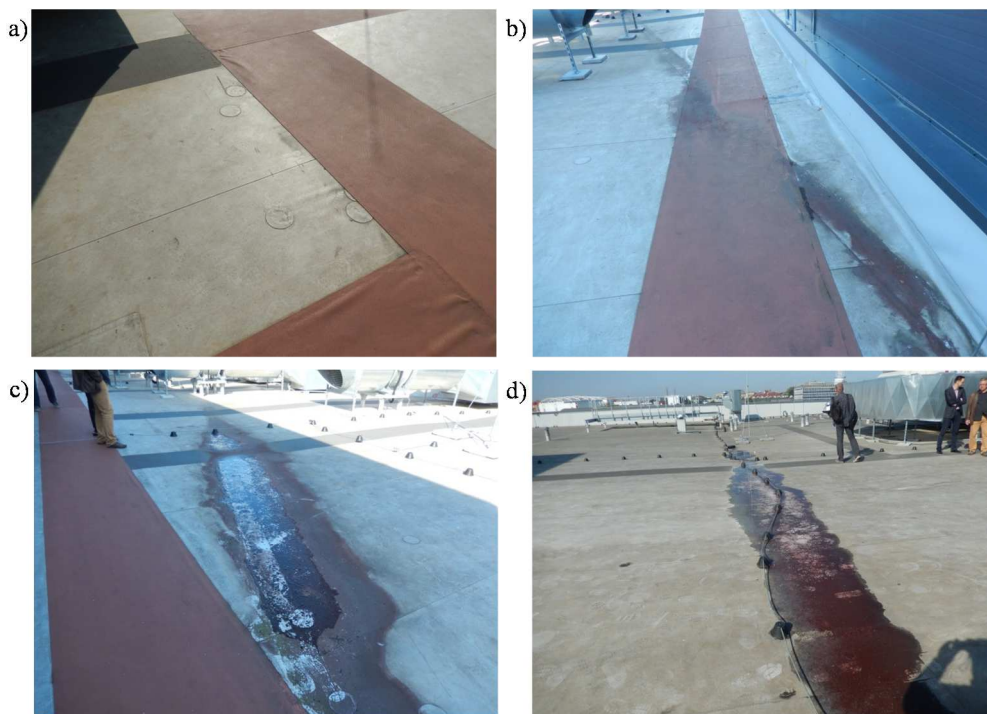
niestarannie wykonana (lub uszkodzona w okresie późniejszym np. w czasie wykonywania prac wykończeniowych lub napraw) instalacja odgromowa. Dach był na znacznej powierzchni brudny (fot. 4a–d). Brud na dachu to nie tylko sprawa jego estetyki ale przede wszystkim element zwiększający czas retencji wody opadowej. Bardzo gładka powierzchnia membrany PVC ma bardzo krótki czas retencji wody. Jego zwiększenie przyczynia się do lokalnego zwiększenia poziomu wody na powierzchni dachu w czasie opadów co sprzyja ewentualnym przeciekom w głąb konstrukcji. Membrany PVC są bardzo dobrym i trwałym materiałem pokryciowym wymagającym jednak starannej pielęgnacji ich powierzchni.

Fot 4. Widok powierzchni dachu w dniu 17.09.2014 r. nad obszarem gdzie miała miejsce awaria. Dach jest wysprzątnięty (jednak nadal lokalnie brudny). Nadal widoczne są zastoiska wody. Instalacja odgromowa nadal jest wykonana niestaranie. Nie zaobserwowano większych konsolidacji wełny mineralnej. Widoczne są ślady licznych drobnych napraw

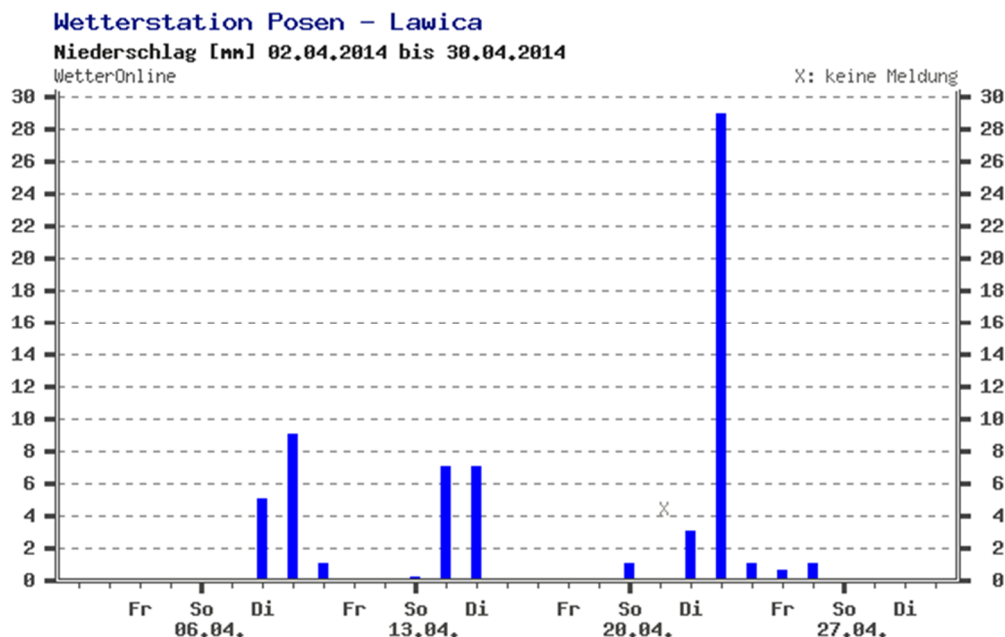
Rys. 1. Opady deszczu na terenie Poznania. 23 kwietnia 2014 r. spadło w Poznaniu aż 29 mm deszczu [9]. W Polskich realiach klimatycznych jest to bardzo dużo. Awaria miała miejsce 25.04 o godz. 1.57
