# ZAPOBIEŻENIE AWARII BUDYNKU PRZEZ PRZESUNIĘCIE I WYPROSTOWANIE JEGO SEGMENTU

KRZYSZTOF GROMYSZ, e-mail: [krzysztof.gromysz@polsl.pl](mailto:krzysztof.gromysz@polsl.pl)  
Politechnika Śląska

## BUILDING DAMAGE PREVENTION BY SHIFTING AND STRAIGHTENING ONE OF ITS SEGMENT

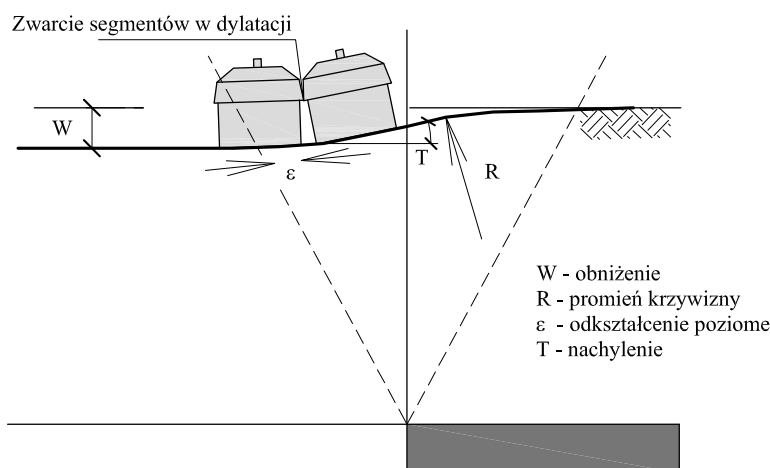
Rys. 1. Bezpośrednie oddziaływanie na siebie segmentów budynku (zwanie segmentów w dylatacji) wskutek łącznego wpływu krzywizny terenu górniczego ( $1/R$ ) i odkształceń poziomych ( $\varepsilon$ )

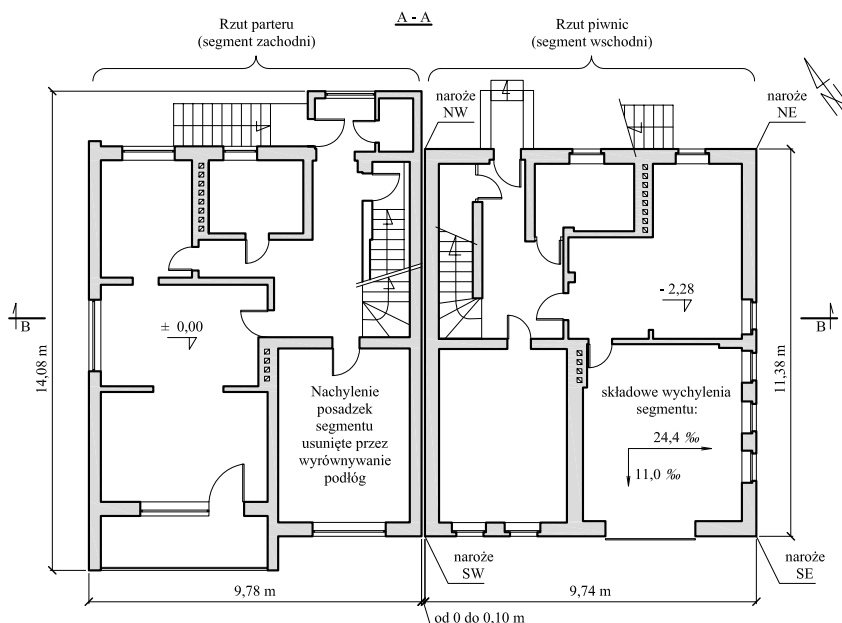
wychyleniu z pionu. Pomierzone składowe wychylenia segmentu wschodniego wynosiły: 24,4 mm/m w kierunku krótszego boku segmentu i 11,0 mm/m w kierunku boku dłuższego (rys. 2). Wartość wypadkowego wychylenia segmentu wynosiła zatem  $24,4^2 + 11^2 = 26,8$  mm/m. Wychylenie to było uciążliwe [5] i postanowiono je usunąć przez nierównomierne podnoszenie segmentu wschodniego [6]. Segment zachodni również był wychylony z pionu z tym, że nachylenie posadzek zostało już wcześniej usunięte przez poziomowanie podłóg. Rzuty segmentów budynku przedstawiono na rysunku 2, na którym, w przypadku segmentu wschodniego zamieszczono rzut piwnic a w przypadku segmentu zachodniego rzut parteru.

Rys. 2. Rzut budynku mieszkalnego składającego się z dwóch bliźniaczych segmentów

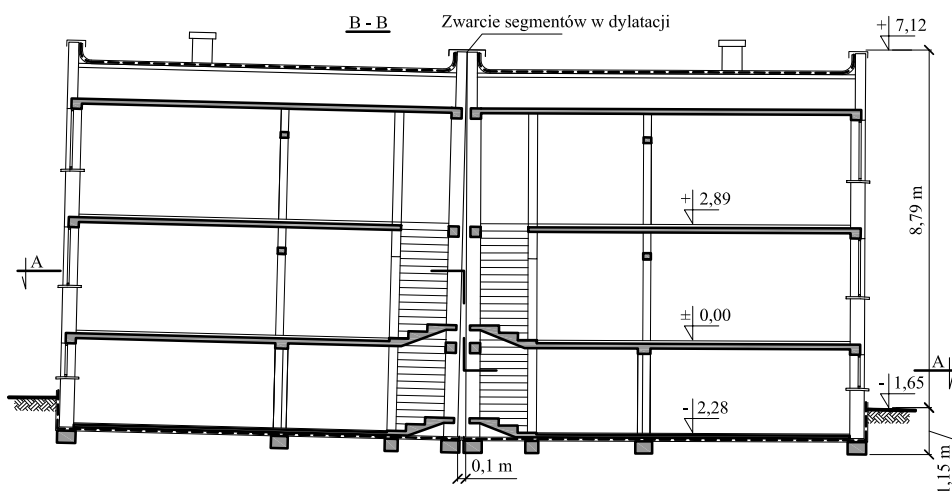
Wysokość obiektu, licząc od poziomu terenu do krawędzi dachu wynosi 8,79 m (rys. 3). Obiekt posadowiono 1,15 m poniżej powierzchni terenu na żelbetowych ławach fundamentowych o wysokości równej 0,35 m i szerokości od 0,40 do 0,60 m. Ściany nośne segmentów, grubości od 0,25 do 0,38 m są murowane z cegły pełnej na zaprawie cementowo-wapiennej. Stropy obu segmentów są żelbetowe monolityczne grubości 0,14 m, oparte na ścianach za pośrednictwem wieńców o przekroju  $0,25 \times 0,25$  m. Stropodach jest niewentylowany z warstwą izolacji z żużla wykonanej na stropie nad pierwszym piętrzem, na której ułożono wylewkę betonową pokrytą papą. Maksymalna szerokość dylatacji między segmentami wynosiła 100 mm w poziomie posadzki piwnic. Z kolei w poziomie stropu nad parterem zakres pracy dylatacji został wyczerpany i segmenty oddziaływały bezpośrednio na siebie (zwanie segmentów w dylatacji – rys. 3). Ponadto wskutek wystąpienia nierównomiernych obniżień terenu górniczego obiekt uległ

Rys. 3. Przekrój przez budynek z zaznaczeniem występującego zwarcia segmentów w dylatacji

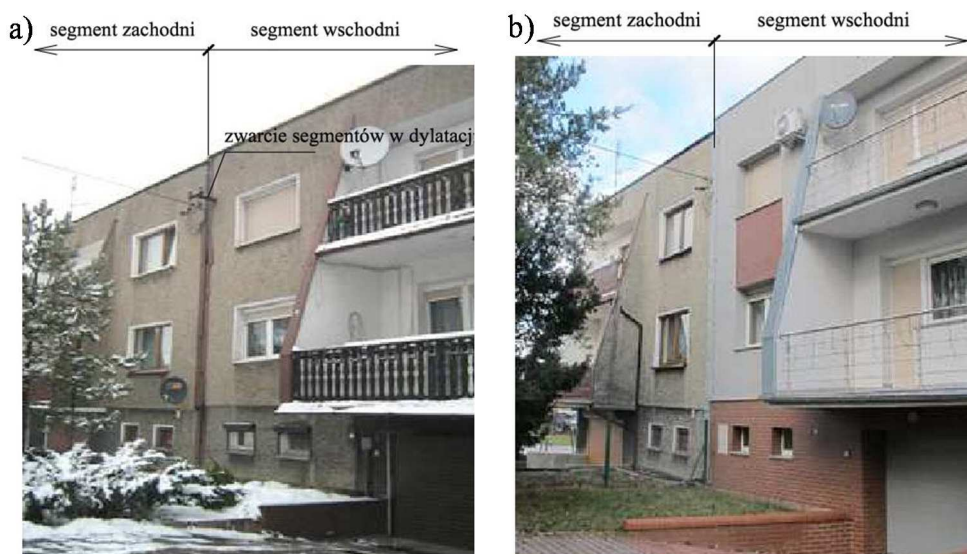
Rys. 4. Budynek mieszkalny składający się z dwóch segmentów – widok od strony południowej:  
a) segment wschodni przed przemieszczeniem, b) segment wschodni po przemieszczeniu i przeprowadzonym remoncie

Na rysunku 4a przedstawiono widok budynku przed przemieszczeniem segmentu wschodniego a na rysunku 4b widok budynku po przemieszczeniu tego segmentu oraz po przeprowadzonym remoncie.

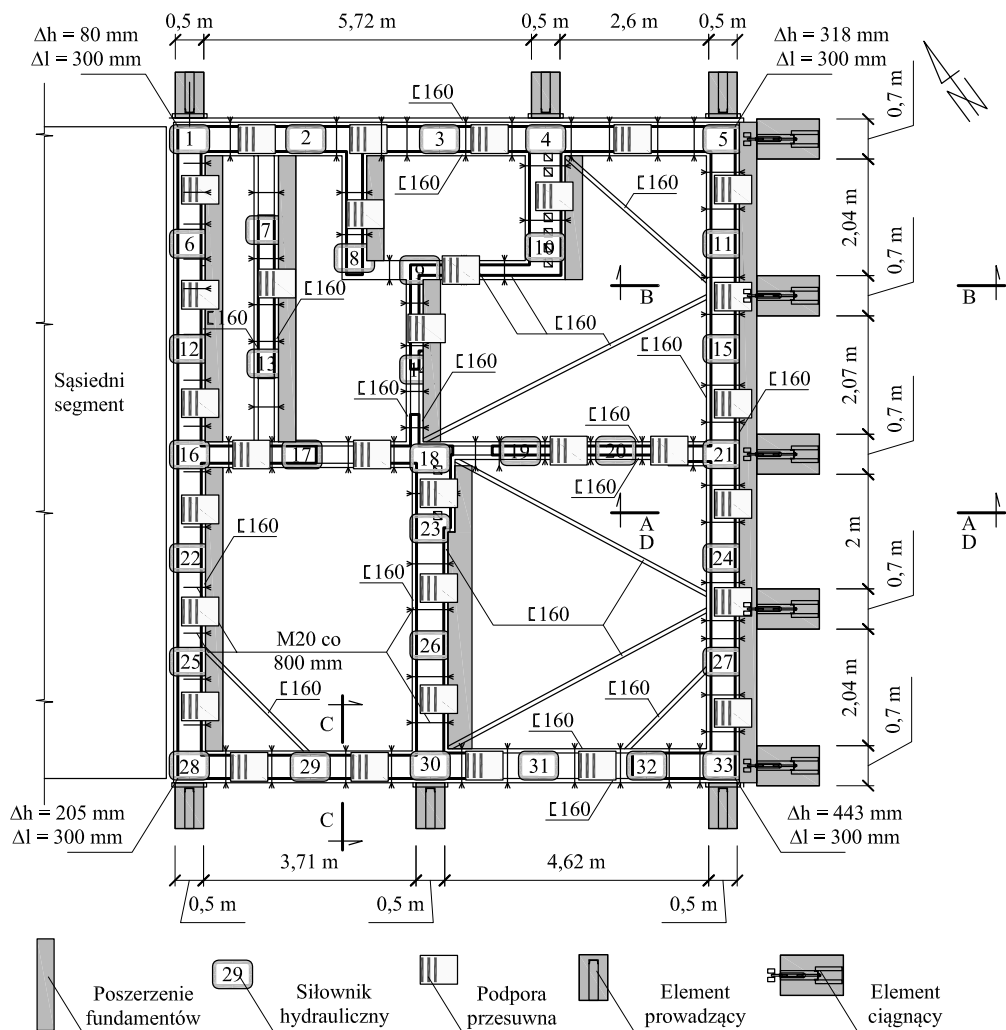
Rys. 5. Rzut ścian piwnic segmentu wschodniego z zaznaczeniem: zakresu poszerzenia fundamentów, przebiegiem wzmocnienia wykonanego z  $\text{160}$  oraz z przedstawieniem położenia: siłowników, podpór przesuwnych, elementów ciągnących i prowadzących;  $\Delta l$  – przemieszczenie poziome budynku,  $\Delta h$  – całkowite przemieszczenia pionowe naroży; przekroje A–A, B–B, C–C oraz D–D zamieszczono na rysunkach 6–9

W pierwszej kolejności rozebrano zewnętrzne schody prowadzące do budynku oraz schody z piwnic na parter a także odkopano budynek odsłaniając górną powierzchnię łąw fundamentowych. Głębokość wykopu wynosiła 0,73 m, a jego szerokość była równa 1,94 m. Następnie wykonano wzmocnienie budynku przebiegające nad projektowaną płaszczyzną rozerwania budynku w poziomie – 1,93 m (0,35 m nad posadzką). Wzmocnienie to stanowiły biegnące poziomo stalowe profile [160 (rys. 5)]. W pierwszej kolejności profile mocowano dwustronnie do ścian nośnych i łączono je ze sobą przez ściany za pomocą śrub M20 w rozstawie 800 mm. Śruby były przeprowadzane przez otwory średnicy 22 mm wykonane w ścianach nośnych i w profilach. W przypadku ściany przydylatacyjnej, ze względu na brak dostępu do niej od strony segmentu sąsiedniego zabudowano tylko jeden profil biegnący wewnątrz budynku, który mocowano do ściany za pomocą wklejanych kotew średnicy 20 mm. Następnie do profili zabudowanych na ścianach mocowano w narożach stężące elementy wykonane również z [160. Rolą tych elementów było zapewnienie sztywności ścian części budynku nad płaszczyzną rozerwania w czasie przemieszczania obiektu. Ponadto elementy te przekazywały na ściany budynku siły poziome przykładane do wzmocnienia w czasie przesuwania obiektu w kierunku poziomym.

Wzmocnienie biegnące wzdłuż zewnętrznej wschodniej ściany zostało rozbudowane o elementy, do których w kolejnych etapach prac mocowane były śruby rzymskie wywołujące poziomą siłę w czasie przesuwania. Ponadto do wzmocnienia biegnącego wzdłuż zewnętrznych

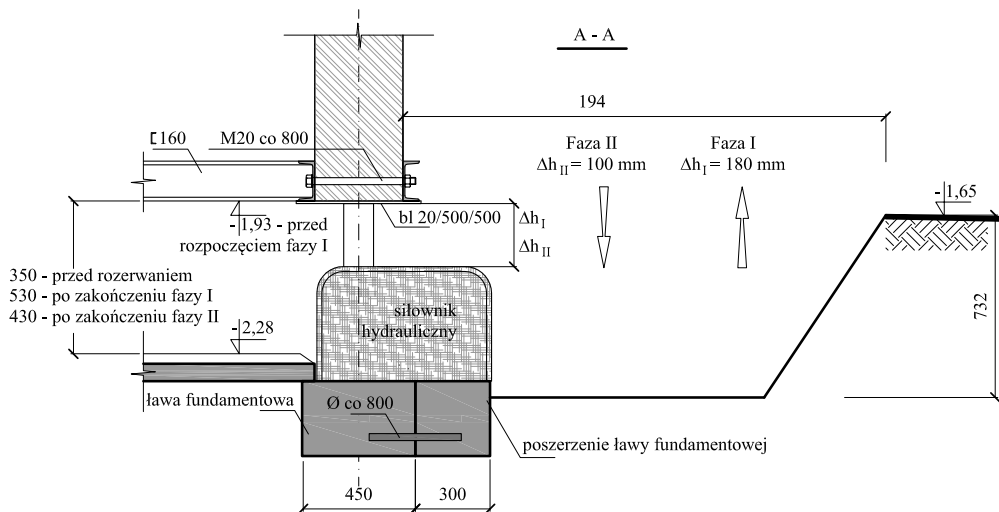
Rys. 6. Siłownik hydrauliczny zabudowany w ścianie budynku w czasie równomiernego podnoszenia budynku (faza I,  $\Delta h_I = 180$  mm) oraz opuszczania (faza II,  $\Delta h_{II} = -100$  mm); położenie przekroju A-A przedstawiono na rysunku 5

W fazie I nastąpiło rozerwanie piwnicznych ścian budynku w poziomie 0,35 m nad posadzką piwnic a następnie równomierne podniesienie części budynku znajdującej się nad płaszczyzną rozerwania o  $\Delta h_I = 180$  mm ku górze. Powstała w ten sposób przestrzeń w ścianach umożliwiła zabudowę podpór przesuwnych. Następnie, w fazie II, nadziemna część segmentu została opuszczona ku dołowi o 100 mm ( $\Delta h_{II} = -100$  mm) i spoczęła na podporach przesuwnych. W fazie III segment został przemieszczony równomiernie w kierunku poziomym o 300 mm ( $\Delta l = 300$  mm). W ostatniej, czwartej fazie (faza IV) segment został podniesiony nierównomiernie w taki sposób, że doprowadzono obiekt do pionowego położenia. W związku z tym każde naroże segmentu zostało przemieszczone o inną wartość. Wysokość nierównomiernego podnoszenia poszczególnych naroży obiektu wynikała z kierunku i wartości jego wychylenia. W związku z tym wysokości podnoszenia poszczególnych naroży (por. rys. 2) w tej fazie wynoszą: naroże NW –  $\Delta h_{IV} = 0$ , naroże NE –  $\Delta h_{IV} = 24,4 \cdot 9,74 = 238$  mm, naroże SW –  $\Delta h_{IV} = 11,04 \cdot 11,38 = 125$  mm, naroże SE –  $\Delta h_{IV} = 24,4 \cdot 9,74 + 11,04 \cdot 11,38 = 363$  mm. Zaprojektowane pionowe i poziome przemieszczenia czterech naroży segmentu w poszczególnych fazach zestawiono w tablicy 1. Ponadto w tablicy tej oraz na rysunku 4 przedstawiono całkowite przemieszczenia w kierunku pionowym ( $\Delta h$ ) i poziomym ( $\Delta l$ ).

Po wykonaniu stalowego wzmocnienia nad projektowaną płaszczyzną rozerwania segmentu poszerzono ławy fundamentowe budynku biegnące w kierunku prostopadłym do kierunku projektowanego przesunięcia obiektu. Poszerzenie to polegało na dobetonowaniu do istniejących fundamentów ław o szerokości 300 mm i wysokości równej 350 mm. Dobetonowane ławy zostały połączone z istniejącymi za pomocą prętów średnicy 20 mm wklejonych co 800 mm do ław istniejących, a następnie zabetonowaniu tych prętów w poszerzeniu (rys. 6).

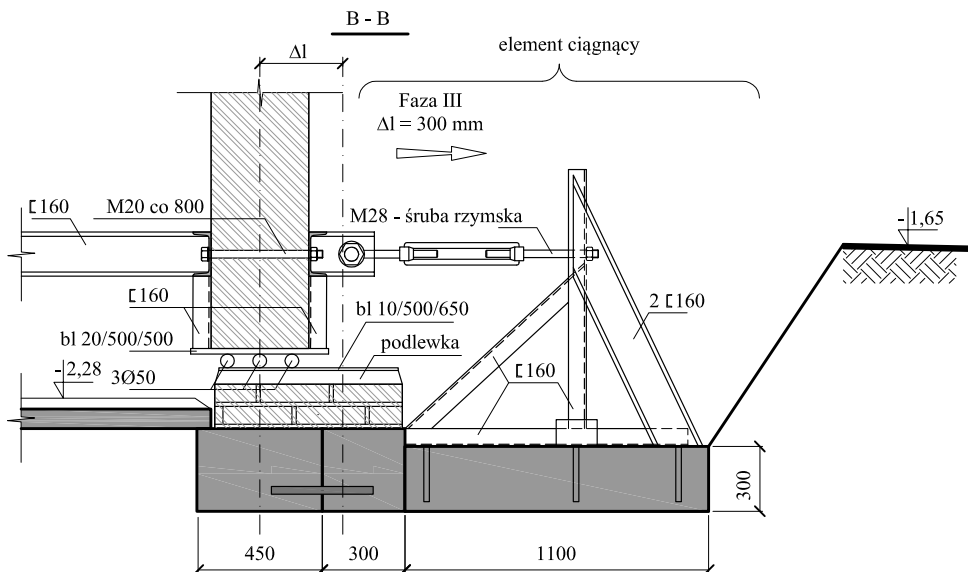
Rys. 7. Element ciągnący w czasie przemieszczania budynku w kierunku poziomym (faza III,  $\Delta l = 300$  mm); położenie przekroju B-B przedstawiono na rysunku 5

W dalszej kolejności wykonano na zewnątrz budynku od strony wschodniej elementy ciągnące (rys. 7) a od strony północnej i południowej elementy prowadzące (rys. 8). Każdy z pięciu elementów ciągnących składał się z betonowego fundamentu o przekroju 300/700 mm i długości 1100 mm oraz z konstrukcji stalowej wykonanej z profili [160 zakotwionej w betonowym fundamencie. Do konstrukcji stalowej były montowane śruby rzymskie, za pomocą których wywoływano poziomą siłę przekazywaną z elementów ciągnących na stalowe wzmocnienie i budynek.

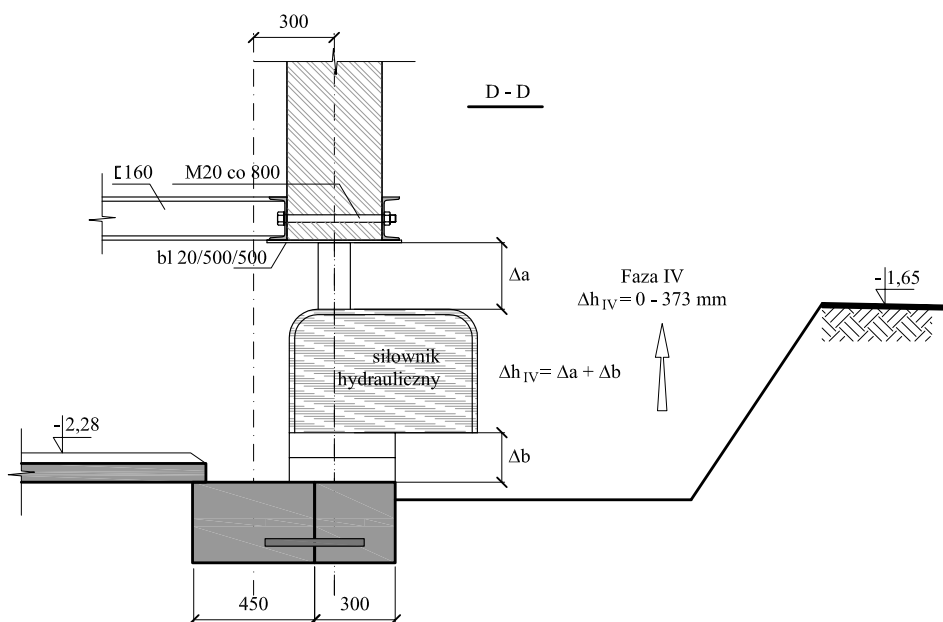
Rys. 9. Siłownik hydrauliczny zabudowany w ścianie budynku w czasie nierównomiernego podnoszenia budynku (faza IV,  $\Delta h_{IV}$  wynosi od 0 do 363 mm); położenie przekroju D–D przedstawiono na rys. 5

Po zabudowaniu siłowników obiekt został podniesiony nierównomiernie. W każdym siłowniku zadano inną wartość przemieszczenia  $\Delta h_{IV}$  wynoszącą od zera w przypadku siłownika o numerze 1 do 363 mm w przypadku siłownika o numerze 33. W ten sposób usunięto zostało wychylenie obiektu o wypadkowej równej 26,8 mm/m. Położenie budynku zostało ustabilizowane za pomocą mechanicznych blokad siłowników oraz dodatkowych tymczasowych podpór wykonanych z twardego drewna. Na rysunku 10 przedstawiono: element prowadzący, elementy ciągnące, dylatacja po przemieszczeniu segmentu w kierunku poziomym oraz siłownik hydrauliczny w czasie nierównomiernego podnoszenia. Po zakończeniu prac związanych z przemieszczaniem obiektu przystąpiono do robót odtworzeniowych ścian. W pierwszej kolejności wyburzono pozostałości ścian nośnych obiektu znajdujące się poniżej wzmocnienia, a następnie odbudowano je w miejscu nowego położenia segmentu. Odbudowę tą prowadzono w dwóch etapach. W pierwszym wykonano fragmenty ścian między siłownikami.

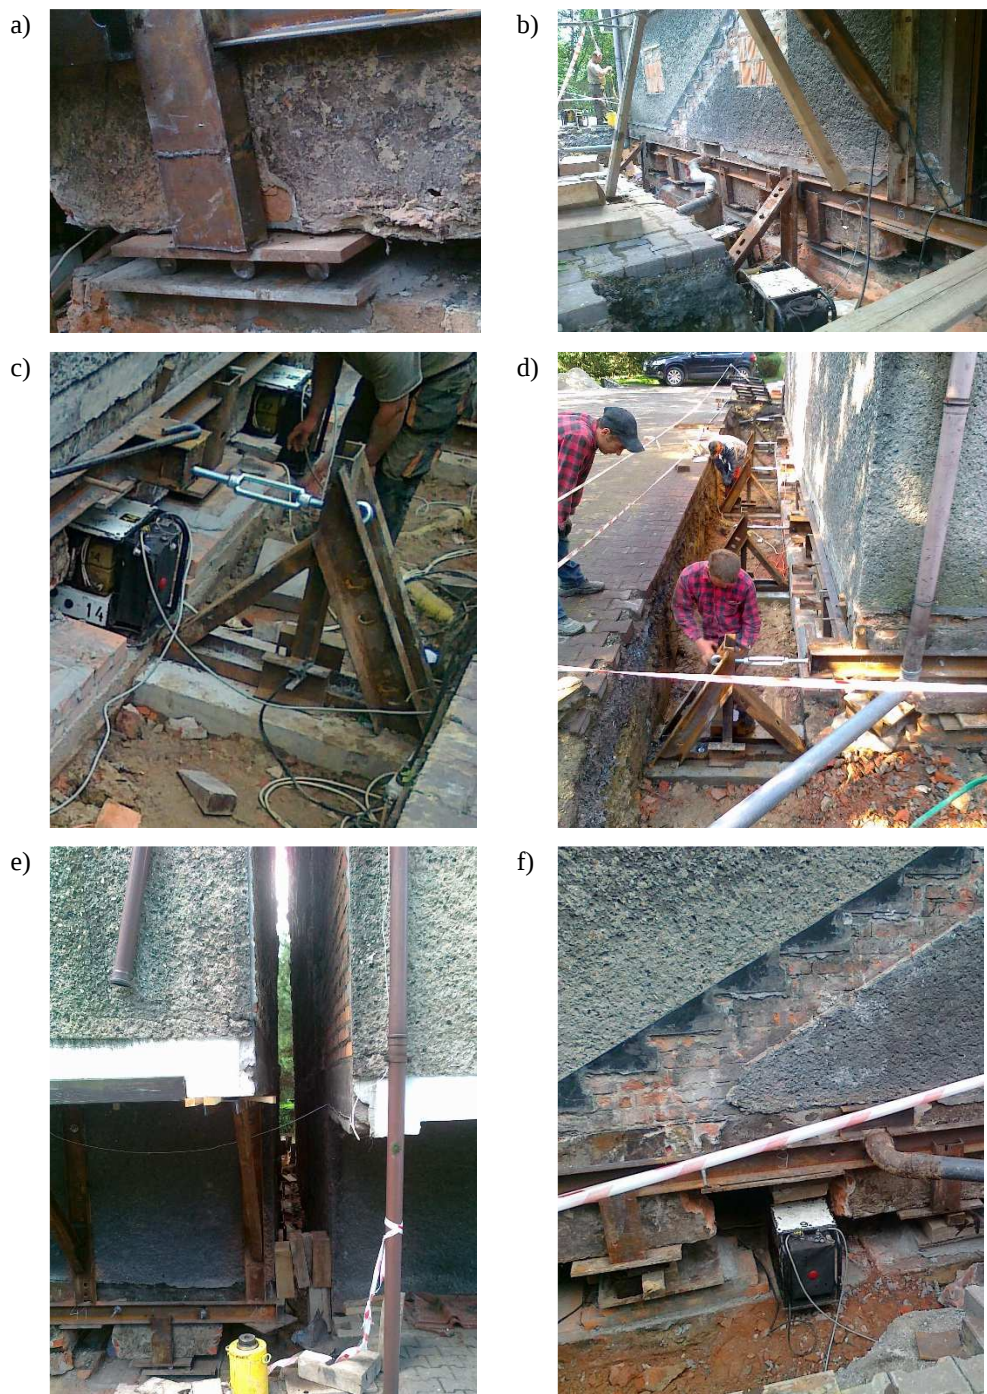
Rys. 10. Prace w budynku: a) podpora przesuwna, b) element prowadzący, c), d) elementy ciągnące, e) dylatacja po przemieszczeniu segmentu w kierunku poziomym, f) siłownik hydrauliczny w czasie nierównomiernego podnoszenia
