# ANALIZA DYNAMICZNA ŻELBETOWEJ DZWONNICY WRAZ Z OCENĄ JEJ USZKODZEŃ KOROZYJNYCH

**Streszczenie:** Przedmiotem analiz jest żelbetowa wieża kościoła, stanowiąca podporę dla dzwonów i krzyża. Po ponad trzydziestu latach użytkowania zauważono spadające na dach kościoła fragmenty tynku i betonu oraz zarysowania. Dokonano oceny stanu technicznego wieży oraz analizy dynamicznej. Te ostatnie polegały na badaniach *in-situ* wpływu dzwonów oraz analizach MES uwzględniających wpływy dynamiczne dzwonów i wiatru.

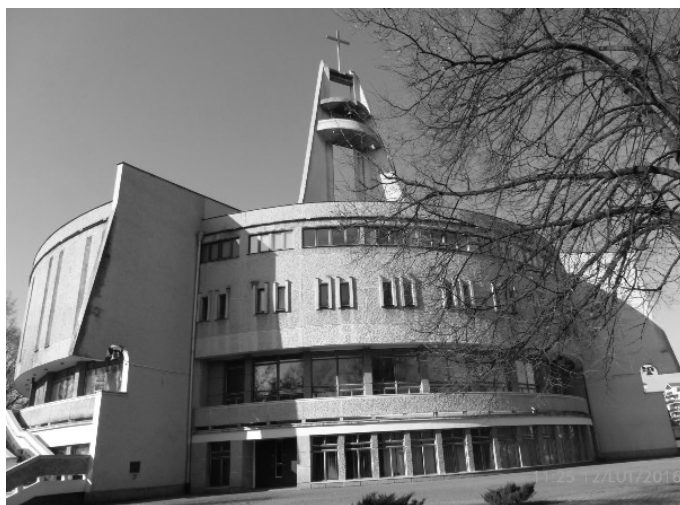
Rys. 1. Elewacja tylna kościoła z widocznymi ścianami wieży

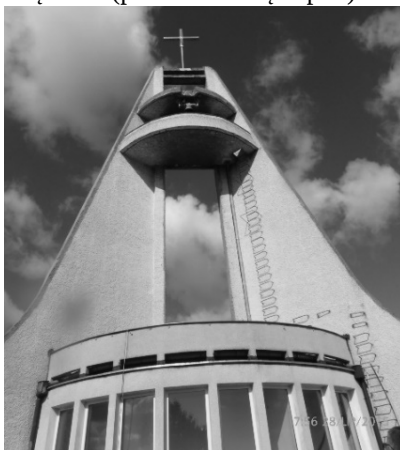
Rys. 2. Widok wieży z poziomu stropodachu dolnego

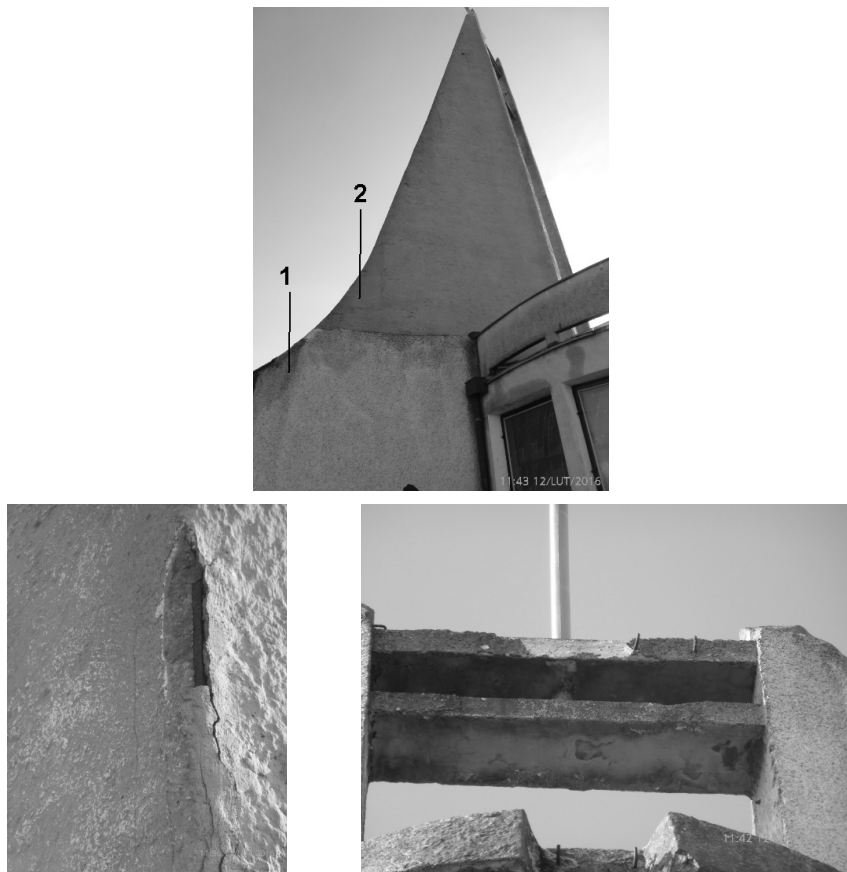
W wielu miejscach występują nie tylko ubytki tynku, ale także ubytku betonu, odkryte zostały pręty zbrojeniowe, powierzchniowo skorodowane (rys. 5). W kilku miejscach widoczne są też pręty służące do mocowania deskowań.

Oceniono, że źródło tych uszkodzeń jest związane głównie z oddziaływaniem wody wnikającej w pory i mikrozarysowania powierzchni i zamarzającej w okresie zimowym. Uszkodzeniom sprzyja także zbyt cienka w wielu miejscach otulina zbrojenia.

Rys. 5. Uszkodzenia powierzchniowe wieży: u góry – wcześniejsza naprawa ścian ponad stropodachem górnym (1 – tynk oryginalny, 2 – wyprawa położona na tynku oryginalnym), u dołu: przykład uszkodzenia wypraw i otuliny zbrojenia aż do odsłonięcia prętów (z lewej) oraz destrukcja belek pod krzyż (z lewej)

Zalecono naprawę powierzchni ścian, belek pod krzyż i belek stężających, która polegać będzie na:

- usunięciu wcześniejszych warstw naprawczych oraz odspojonych fragmentów tynku oryginalnego i luźnych fragmentów betonu ze ścian,
- usunięciu betonowej otuliny zbrojenia z belek stężających,
- iniekcję rys (jeśli zostaną stwierdzone po oczyszczeniu ściany),
- reprofiliację ubytków betonu i otuliny z zastosowaniem systemu naprawczego na bazie materiałów mineralnych zbrojonych włóknami, nakładanych ręcznie, po uprzednim uszorstnieniu powierzchni,
- naniesienie powierzchniowych elastycznych akrylowych powłok antykorozyjnych.

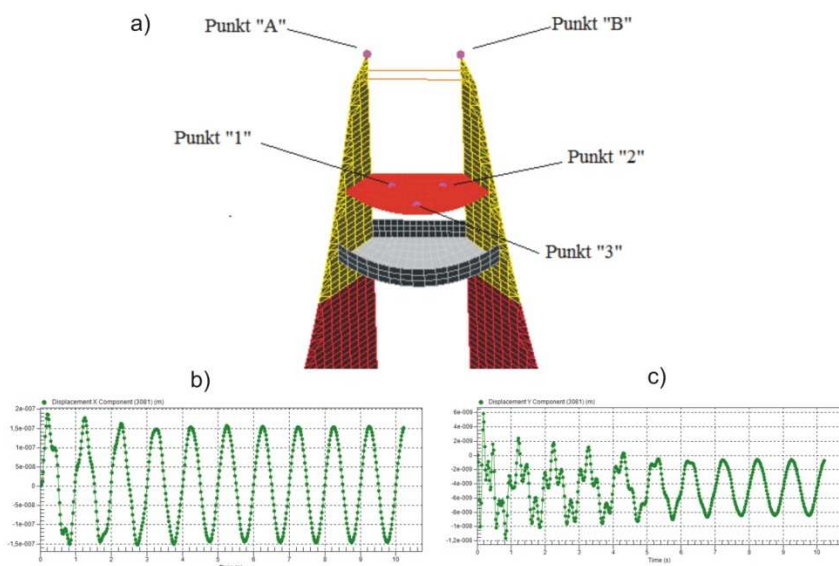
Wyznaczone zostały przemieszczenia modelu konstrukcji w pierwszych 10 sekundach ruchu po rozpoczęciu wymuszenia. Przemieszczenia punktu „A”, znajdującego się na wierzchołku wieży (rys. 13a) przedstawione zostały na wykresach pokazanych na rys. 13.

Rys. 13. Wykresy przemieszczeń punktu „A” na wierzchołku wieży, wyznaczone metodą superpozycji modalnej, a) położenie punktu, b) składowa  $u_x$  wektora przemieszczenia, c) składowa  $u_y$

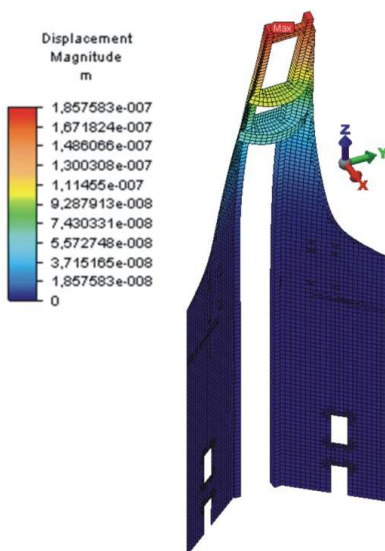
Porównanie otrzymanych wartości (maksymalne przemieszczenie ok.  $1,86 \times 10^{-4}$  mm, por. rys. 14) z przemieszczeniami otrzymanymi przy symulacji obciążenia statycznego (maksymalne przemieszczenie 3,756 mm) prowadzi do wniosku, że dynamiczne działanie dzwonów zainstalowanych na wieży kościoła nie wpływa istotnie na wyężenie konstrukcji.

Rys. 14. Maksymalne przemieszczenie wierzchołka dzwonnicy spowodowane pracą dzwonu nr 1

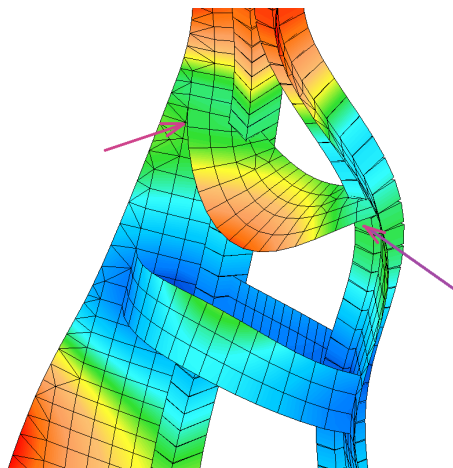
Rys. 15. Obraz przemieszczeń wieży odpowiadający 20 postaci drgań własnych ( $f = 41,81$  Hz) charakteryzującej się znacznymi amplitudami w rejonie mocowania dzwonów. Strzałki wskazują punkty mocowania akceleratorów
