# AWARIE PROTOTYPOWEGO UKŁADU SPALANIA PRZEFERMENTOWANYCH OSADÓW ŚCIEKOWYCH

<sup>1</sup>Zakład Wodociągów i Kanalizacji w Szczecinie Sp. z o.o., Szczecin

**Streszczenie:** W oczyszczalni ścieków Pomorzany w SZCZECINIE zastosowano zagospodarowanie osadów ściekowych poprzez ich fermentację, suszenie oraz spalanie. Spalanie osadów dokonuje się w kotle rusztowym. Układ spalania jest układem prototypowym i w trakcie jego eksploatacji występowały różne problemy techniczne związane z jego uruchomieniem i dalszym funkcjonowaniem. W referacie przedstawiono i omówiono problemy i awarie kotła występujące podczas eksploatacji oraz sposoby w jaki je rozwiązano.

#### FAILURES OF A PROTOTYPE DIGESTED SLUDGE COMBUSTION SYSTEM

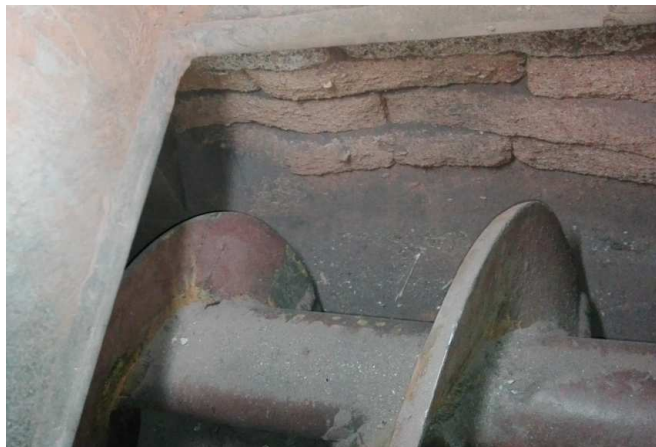
Kolejnym problemem, były awarie związane z uszkodzeniem wymurówki kotła w kilku miejscach. Pierwszym takim newralgicznym miejscem był kanał ślimaka wygarniającego żużle z kotła. Wykonany on był z cegły szamotowej, która ulegała odspajaniu i przemieszczaniu się (pękaniu, wypadaniu). Kanał ślimaka tracił swój pierwotny kształt. Widok na wyrobiony kanał ślimaka wygarniający żużel z kotła pokazano na rysunku 1. Dwukrotna naprawa, polegająca na ponownym wymurowaniu kanału śruby wyładowczej nie przyniosła poprawy. Trwalszym rozwiązaniem było wykonanie wylewki betonowej z betonu odpornego na wysokie temperatury wzmocnionej odpowiednimi prętami. Awarię usunięto poprzez zastosowanie klinów szamotowych, które po wymurowaniu zaprawą szamotową nadały idealny kształt półkola kanałowi wyładowczemu.

Żużle transportowane z kotła są wyjątkowo abrazyjne, a wpływ na to ma skład osadu ściekowego, w którym jest część piasku, który nie został usunięty w piaskowniku. Wysoką zdolność ścieralną samego żużla potwierdza zjawisko wycierania się łoża i ścianek przenośników ślimakowych żużli i popiołów. Już po roku pracy zauważono przecieranie się dna przenośnika transportującego żużle. Po trzech latach eksploatacji koryta przenośnika ślimakowego zostały wymienione w części stykającej się z żużlem na nowe ze stali HARDOX 400 grubości 8 mm, a pióra na wale odtworzono ze stali HARDOX 400 grubości 10 mm. Obniżono również, dla niektórych przenośników, kąty nachylenia, aby do minimum zredukować cofanie się drobnej frakcji żużli.

Rys. 1. Widok na wyrobiony kanał ślimaka wygarniający żużel z kotła

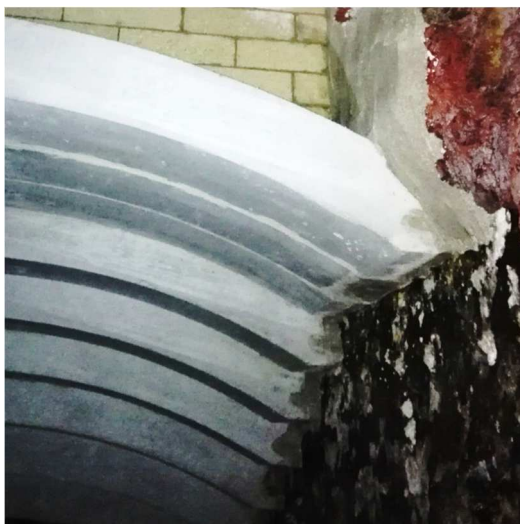
Zupełnie nowym zagadnieniem była wymiana prefabrykatów z betonu odpornego na wysokie temperatury wykorzystanego do budowy sklepienia paleniska kotła Danstoker po 5 latach eksploatacji. Kocioł posiada dwa sklepienia z czego pierwsze zamykające palenisko jest najbardziej narażone na niekorzystne warunki, głównie temperatury. Po określonym czasie 9 kompletów sklepień wykonanych z betonu odpornego na wysokie temperatury o temperaturze pracy około 1700°C w 100% wykonanych z gliniek palonych straciło swoje właściwości mechaniczne i powstały pęknięcia. W czasie okresowego przeglądu odkryto w środkowej części sklepienia duże ubytki.

Rys. 2. Sklepienie paleniska w trakcie montażu

Sama wymiana nie polegała tylko na zamianie członów wykonanych z betonu odpornego na wysokie temperatury na nowe, ale także wiązało się to z wyłożeniem elementami szamotowymi ścian bocznych kotła w obrębie miejsca mocowania nowego sklepienia. Sklepienie paleniska w trakcie montażu pokazano na rysunku 2. Jednocześnie należało zdemontować przewal nad sklepieniem, a po jego wykonaniu odtworzyć kotwienia oraz wymurować nowy z prostek szamotowych.

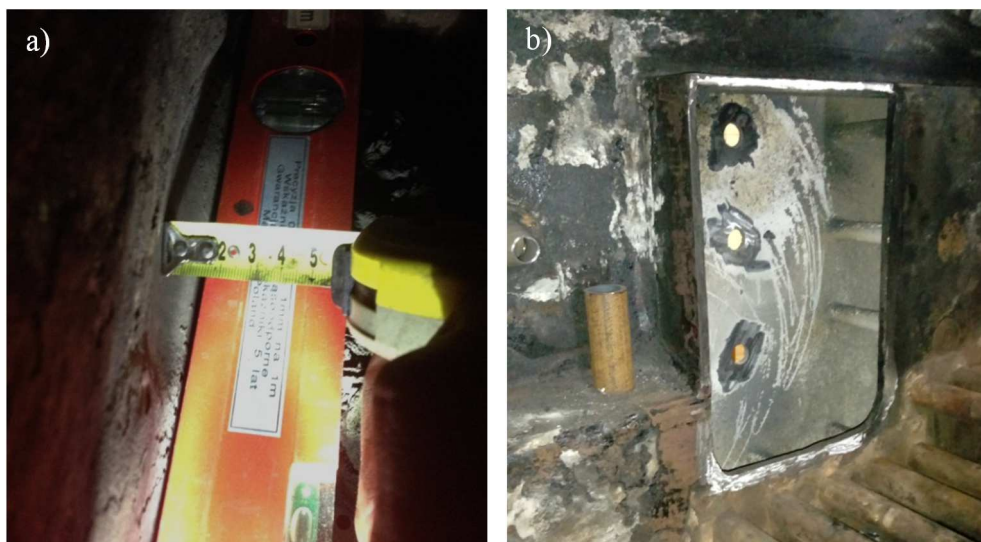
Do tej kategorii zdarzeń zaliczyć można również awarie związane bezpośrednio z uszkodzeniem płaszcza wodnego. Kontrola coroczna przeprowadzona we wrześniu 2016 r. w ramach czynności eksploatacyjnych ujawniła specyficzne uszkodzenie płaszcza wodnego od strony paleniska. W górnej części paleniska z lewej i z prawej strony odkryto wyżłobienie blaszanej ściany na długości około 20 cm i wysokości do 4 cm. Głębokość sięgała 9 mm, czyli blacha płaszcza wodnego z 12 mm została w tych miejscach wyżłobiona do 3 mm. Potwierdziły to badania wykonane przyrządem pomiarowym. Uszkodzenie płaszcza wodnego od strony paleniska i w trakcie naprawy pokazano na rysunku 3 a i b. Przyczyną tej awarii było najprawdopodobniej zastosowanie płytek rusztu z otworami w miejscu, gdzie spalanego osadu było mało, nadmierny strumień nadmuchiwanego powietrza pierwotnego porywał pył, który żłobił nieosłoniętą materiałem szamotowym blachę płaszcza wodnego. Usunięcie samej awarii nie było czasochłonne ani skomplikowane. Jednak opracowanie i uzgodnienie dokumentacji naprawy z UDT oraz inne procedury związane z wyborem odpowiedniej firmy zatrzymały spalanie osadu na 6 tygodni. Usunięcie awarii polegało na: wycięciu łaty od strony paleniska (rys 3b), wycięciu zespórek kotła po zewnętrznej stronie płaszcza, oczyszczeniu powierzchni mechanicznej wraz z ukosowaniem krawędzi blach płaszcza wewnętrznego kotła zgodnie z odtworzeniowym sposobem spawania poszczególnych złączy. Wykonano następnie łatę z blachy 12 mm, gatunek P295GH o rzeczywistych wymiarach po wycięciu uszkodzonej blachy wraz z otworami na zespórki po 6 sztuk na łatę po dwóch stronach. Wykonano krawędzie łaty i otwory  $\phi 31$  mm na zespórki z ukosowaniem odtworzeniowym. Zrobiono zespórki  $\phi 30$  z pręta gatunek 20, sztuk 12. Przeprowadzono spawanie łaty o wymiarach  $320 \times 460$  mm.

Rys. 3. Uszkodzenie płaszcza wodnego od strony paleniska (a) i widok po wycięciu uszkodzonej blachy (b)

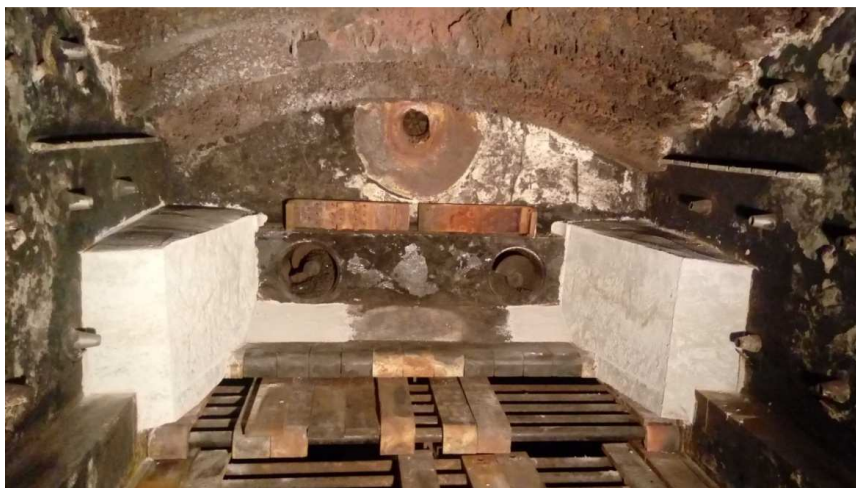
Rys. 4. Zabezpieczenie uszkodzonych blach płaszcza wodnego obudową z szamotu

Naprawa kotła została wykonana zgodnie z zaleceniami wpisanymi przez Inspektora UDT do książki rewizyjnej oraz na podstawie zatwierdzonej technologii naprawy. Naczynie zostało poddane próbie ciśnieniowej wodnej na ciśnieniu 1,97 MPa. Dodatkowo miejsca naprawiane zostały osłonięte specjalną obudową z szamotu, a płytki rusztu z otworami, przylegające w tym miejscu, wymieniono na pełne. Zabezpieczenie uszkodzanych blach płaszcza wodnego i obudowę z szamotu pokazano na rysunku 4.
