# NIESPRAWNOŚĆ SYSTEMÓW ODWADNIAJĄCYCH W OBIEKTACH BUDOWLANYCH

**Streszczenie:** Celem artykułu jest wykazanie najczęstszych przyczyn okresowego podtapiania pomieszczeń przyziemia obiektów budowlanych oraz zaproponowanie sposobu ich zabezpieczenia przed szkodliwymi skutkami zmiennego stanu wód gruntowych. Zakres pracy obejmuje analizę warunków geotechnicznych oraz dokumentacji projektowej zrealizowanych odwodnień na przykładzie dwóch wybranych obiektów użytku publicznego. Przeprowadzono ocenę aktualnego stanu technicznego drenażu i zaproponowano sposoby naprawy niedostatecznej skuteczności przyjętych wcześniej rozwiązań. Omówiono obliczenia hydrauliczne drenażu. Zaproponowano zabezpieczenie drenów przed kolmatacją oraz ujęcie i odprowadzenie wód drenażowych do odbiornika.

## INEFFICIENCY OF BUILDING DEWATERING SYSTEMS

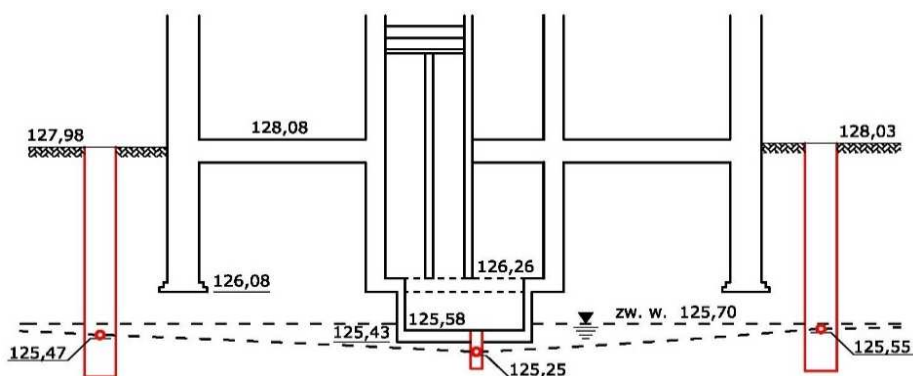
Rys. 4. Schemat istniejącego drenażu obiektu 1.

Najbardziej prawdopodobną przyczyną braku stateczności wykonanego drenażu było zignorowanie wytycznych projektowych. Po przekazaniu zleceńodawcy propozycji zmodyfikowanej wersji drenażu z uwzględnieniem parametrów geotechnicznych gruntów, projektant zignorował uwagi. Drenaż po roku przestał działać. Woda podziemna układała się powyżej drenów, a odpływu w studniach nie było. Drenażu wewnętrznego nie zrealizowano.

W celu określenia przyczyny braku odpływu z drenażu, wykonano otwory w osi drenów. Stwierdzono, że zrezygnowano z dwuwarstwowego filtra z kruszywa mineralnego. Z relacji obsługi obiektu wynika, że prace wykonawcze prowadzono po intensywnych opadach deszczu, który spowodował częściowe wypełnienie wykopu wodą. Obecność wody w wykopie utrudniła przebieg robót. Sączki wbrew zaleceniom ekspertyzy były owinięte geowłókniną, a cały odcinek drenażu pofałdowany. Zamiast filtra dwuwarstwowego wykop zasypano gruntem rodzimym gliniastym z przymy, który po opadach atmosferycznych był w stanie miękkoplastycznym i płynnym. Pory geowłókniny zostały zatkane frakcjami pyłów i ziarnami piasku drobnego. Propozycję zabezpieczeń systemu odwadniającego, zignorowanych przez projektanta pokazano na rysunku 5. W zaistniałej sytuacji drenaż przestał działać. Ponadto okazało się, że projektant nie ustalił właściwej rzędnej dna muru fundamentowego, która w rzeczywistości układała się 0,38 m głębiej, czyli na rzędnej 125,70 m. Zaniedbania doprowadziły do zalania piwnic obiektu.

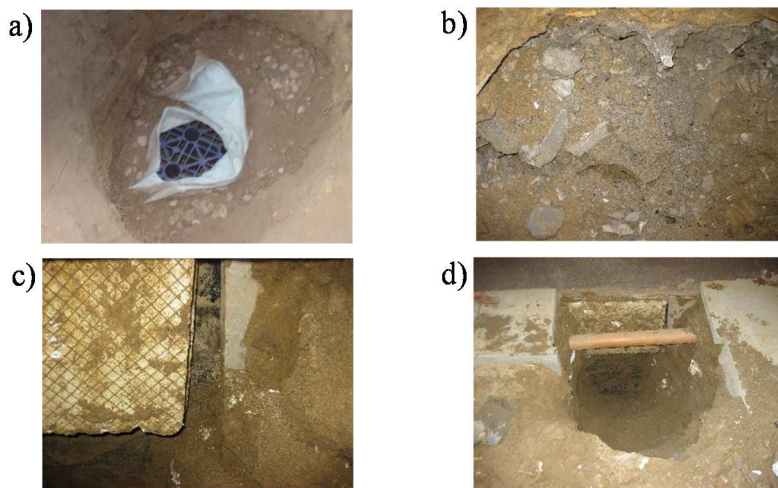
W przypadku obiektu drugiego po oddaniu do eksploatacji rozbudowanej części budynku, wystąpiły podtopienia najniższej położonych pomieszczeń przyziemia. Podtopienia były okresowe, występowały w miejscu gdzie ściany fundamentowe z blozków betonowych posadowione są na płycie betonowej. Problemem były też wody deszczowe z odwodnienia dachów. Do czasu modernizacji, wody z pionowych rynien spustowych odprowadzane były za pomocą rzygaczy bezpośrednio na powierzchnię terenu. Po przebudowie obiektu, wody z rynien odprowadzane są do gruntu. Służy do tego system chłonny Azura (rys 6a). Składa się on z czyszczaka wmontowanego w dolnej części pionowej rynny spustowej. Następnie poziomym odcinkiem będącym podziemną częścią rynny spustowej, doprowadza wody do studzienki chłonnej. Przy dopływie wód opadowych do studzienki o natężeniu przekraczającym jej chłonność, po spiętrzaniu i wypełnieniu skrzynek wodą deszczową, wypływa pod ciśnieniem przez otwory w pokrywie na powierzchnię terenu. Skrzynie owinięte są geowłókniną, która ma zabezpieczyć dostawanie się gruntu przez ażurowe ścianki od wnętrza skrzynek. Skrzynki chłonne od strony powierzchni zasypane są kruszywem segregowanym ze żwiru o frakcji 4/32 mm. Miąższość zasypu wynosi około 0,2 m. Odwadnianie jest również wejście do budynku. Wejście położone jest na głębokości 1,3 m poniżej poziomu terenu. System odwadniający składa się z korytka deszczowego o przekroju „U” przykrytego ażurowym rusztem stalowym. Woda opadowa odprowadzana jest do studzienki deszczowej znajdującej się przy wejściu wewnątrz budynku, a następnie za pomocą pompy tłoczona do skrzynek chłonnych na zewnątrz budynku. Podczas deszczu nawalnego o dużym natężeniu, liniowe odwodnienie jest zbyt mało wydajne, często woda wdzierą się do korytarza wewnątrz budynku. Podczas wizji terenowych wykonana została również odkrywkę ściany i ławy fundamentowej. W trakcie kopania stwierdzono, że grunt zasypowy w około 60% stanowił gruz ceglany i inne odpady budowlane (rys. 6b). W odkrywce stwierdzono, że ściana fundamentowa na połączeniu z płytą fundamentową pokryta jest izolacją gruntową w stanie miękkoplastycznym i styropianem twardym. Płyty styropianu nie przylegały do siebie szczelnie, widoczne były znaczne odstępy

(rys 6c i 6d). Na posadzce ławy fundamentowej stała woda, co świadczy, że płyta ma spadek w kierunku do budynku. Taka konstrukcja sprzyja infiltracji wody między płytą, a ścianami z bloczków do wnętrza obiektu, powodując podtopienia. Likwidację podtopień (drenaż) w obrębie płyty fundamentowej może utrudniać nasyp ziemny, na którym znajduje się podjazd do budynku dla osób niepełnosprawnych. W przypadku zaproponowania koncepcji wyeliminowania podtopień, częściowe rozebranie podjazdu będzie nieodzowne.

Rys. 6 Analiza stanu technicznego elementów odwodnienia oraz fundamentów budynku: a) skrzynka chłonna zabezpieczona geowłókniną; b) grunt zasypowy z gruzu budowlanego; c) szczelina w izolacji ściany fundamentowej; d) ogólny widok odkrywki z przewodem deszczowym

Po przeanalizowaniu dostępnych materiałów archiwalnych i prac wykonanych w ramach ekspertyzy oraz informacji uzyskanych od administratora budynków, do głównych przyczyn podtopień można zaliczyć: brak kanalizacji deszczowej na terenie obiektu i terenach przyległych, brak trwałego systemu odwadniającego grunt w obrębie obrysu ścian, ław i płyty fundamentowej, wykonanie nieszczelnej izolacji poziomej na połączeniu ścian pomieszczeń przyziemia z płytą fundamentową, nieefektywną izolację pionową ścian fundamentowych wykonanych z bloczków z nieszczelnymi spoinami, oraz wyprofilowanie płyty fundamentowej ze spadkiem do budynku. Ponadto, grunt zasypowy fundamentów charakteryzował się dużą ilością gruzu budowlanego, stanowiącego retencję wód opadowych oraz uprzywilejowane drogi infiltracji wód opadowych i roztopowych w rejon ław i płyty fundamentowej. Dodatkowo mały przekrój odwodnienia liniowego w posadzce wjazdu dla osób niepełnosprawnych również wpływał na podtapianie części piwnicznej. Ważną informacją jest również, iż posadowienie systemu chłonnego Azura w gruntach o małych właściwościach filtracyjnych na pewno zmniejszyło efektywność systemu, natężenie dopływu wód opadowych w trakcie deszczy nawalnych było kilkakrotnie większe od możliwości chłonnych studzienek i skrzynek.

Pierwszym zalecanym etapem napraw było zabezpieczenie fundamentów. Po ich odkopaniu zalecono usunąć starą izolację i styropian ze ścian fundamentowych oraz posadzki płyty fundamentowej i wysuszyć ściany. Na połączeniu ściany z posadzką wykonać skos betonowy eliminujący infiltrację wód opadowych do pomieszczeń przyziemia. Nanieść na wysuszone ściany preparat uszczelniający, a następnie, po wysuszeniu preparatu pokryć ścianę dwiema warstwami papy termozgrzewalnej.

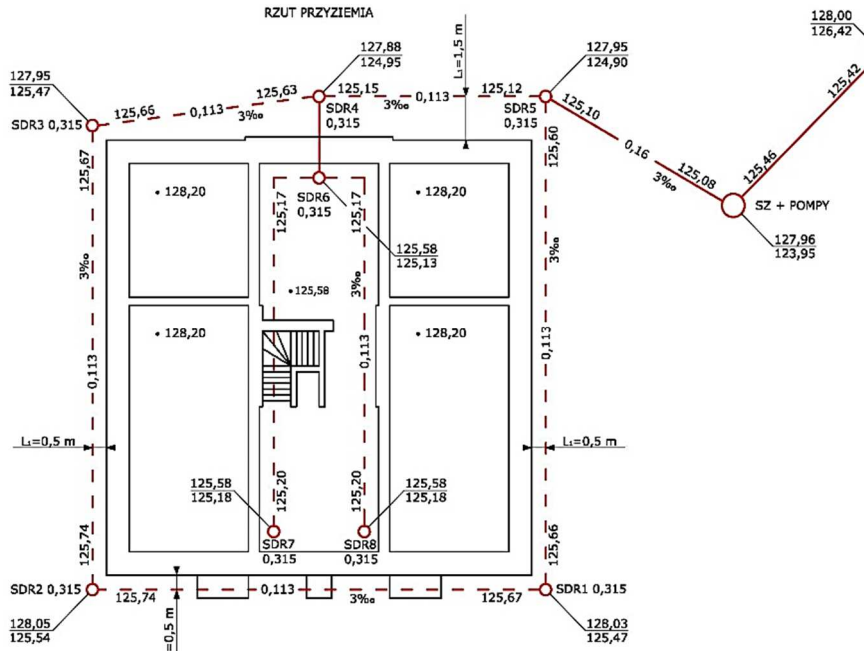
Rys. 7 Widok proponowanego drenażu zewnętrznego i wewnętrznego budynku

Mając na uwadze nieprawidłowości związane z błędnym wykonaniem pierwszego drenażu (przy budowie obiektu) i przyjęcia niewłaściwej głębokości posadowienia murów fundamentowych, zaistniała potrzeba zaprojektowania nowego rozwiązania. Uwzględniając korektę rzędnej

spodu muru fundamentowego zaproponowano odwodnienie piwnicy za pomocą drenażu pierścieniowego zupełnego zewnętrznego oraz dwóch ciągów drenażu wewnętrznego (rys. 7).

Wody drenazowe odprowadzone zostaną do studni z pompą, a następnie do kanalizacji deszczowej (rys. 7). Do wykonania drenażu zewnętrznego i wewnętrznego zastosowano rury karbowane PVC o średnicy 0,113 m, szczelinami wlotowymi  $s = 1,5$  mm. Projektowany spadek wynosi  $i = 3\text{‰}$ . Założona odległość drenażu od budynku dla odcinka między studniami wynosi 1,5 m, natomiast dla pozostałych odcinków 0,5 m. Połączenie studni SDR5 i studni zbiorczej z pompą za pomocą rury pełnej z PVCU o średnicy 0,16 m. Drenaż pierścieniowy składa się z dwóch ciągów odwadniających. Pierwszy położony jest między studniami SDR2, SDR3, SDR4 i SDR5 o łącznej długości 32 m, natomiast drugi między studniami SDR2, SDR1 i SDR5 o długości 33 m. Drenaż wewnętrzny składa się z dwóch jednakowych ciągów między studniami SDR7, SDR6 i SDR8 i SDR6 o długościach wynoszących po 13,8 m. Drenaż wewnętrzny połączony jest z drenażem pierścieniowym odcinkiem rury pełnej z PVCU o średnicy 0,11 m i długości 2,8 m między studniami SDR6 i SDR4.
