# AWARIA I ZABEZPIECZENIE KONSTRUKCJI BUDYNKU SALI GIMNASTYCZNEJ Z WYKORZYSTANIEM TECHNOLOGII MIKROPALI

Instytut Techniki Budowlanej, Zakład Konstrukcji Budowlanych i Geotechniki

## FAILURE AND REPAIR OF A GYM BUILDING WITH THE USE OF MICROPILES

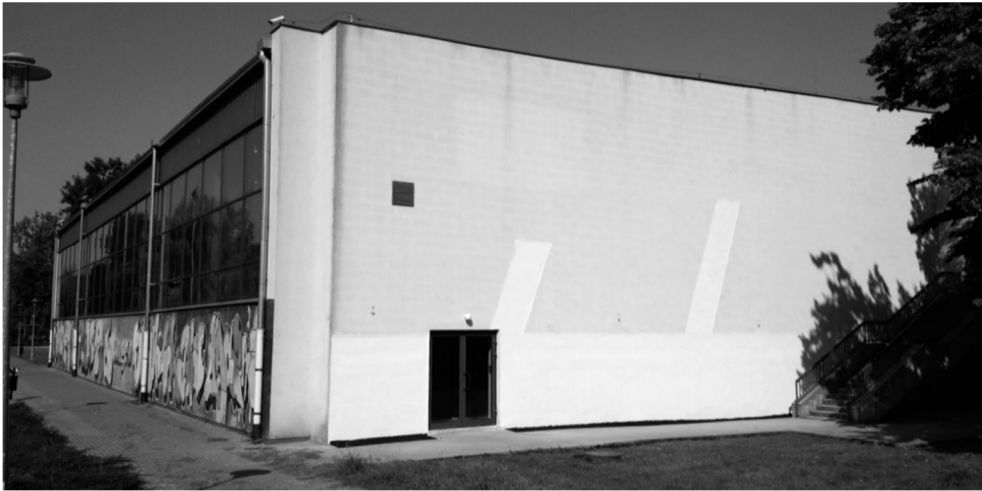
Fot. 1. Widok ogólny analizowanego obiektu – ściana południowa sali gimnastycznej (po naprawie)

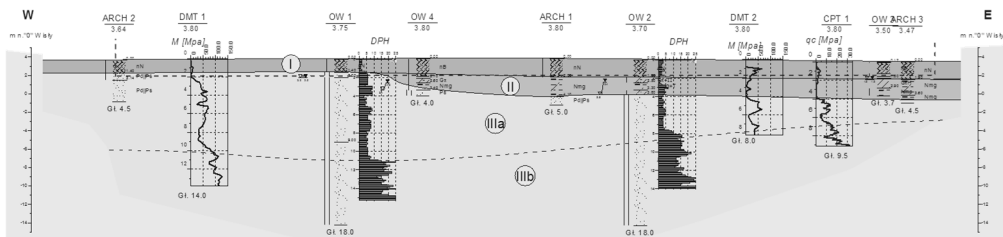
Rys. 1. Przekrój geotechniczny wzdłuż analizowanej ściany budynku [materiały ITB]

Budynek znajduje się na tarasie nadzalewowym Wisły w odległości ok. 650 m od koryta rzeki. W kierunku wschodnim w odległości ok. 180 m znajduje się zbiornik wodny Łacha Potocka stanowiący starorzecze Wisły. Generalnie, w podłożu analizowanego obiektu występuje seria piaszczysta gruntów aluwialnych zbudowana z piasków drobnych, średnich i grubych, również z domieszką żwirów. Lokalnie w zachodniej części badanego terenu, powyżej piasków rzecznych, występują osady zastoiskowe – rys. 1.

Są to gliny pylaste, namuły gliniaste z dużym udziałem części organicznych oraz torfy. Osady te występują na głębokości od 1,9 m p.p.t. do ok. 4,0 m p.p.t. Mięszszość ich zmniejsza się w kierunku zachodnim. Na powierzchni terenu występują antropogeniczne nasypy (piaski średnie i piaski gliniastych z okruskami cegieł). Na analizowanym terenie występuje generalnie

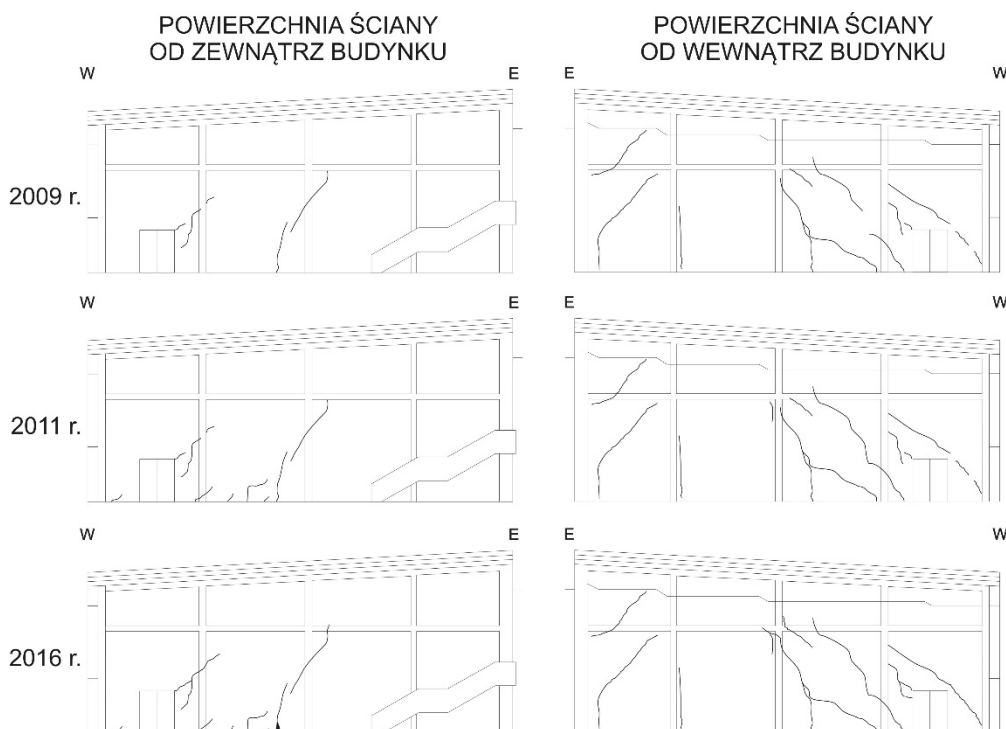
Rys. 2. Rozwój uszkodzeń na ścianie południowej analizowanego budynku

Stan obecny został zinventaryzowany w 2016 r. na etapie prac wstępnych (ekspertyza techniczna i aktualizacja dokumentacji badań podłoża) przez wykonaniem wzmocnienia fundamentów – stan uszkodzeń w kolejnych latach pokazano na rys. 2.

Schemat rozwoju rys i spękań wskazuje na stopniową degradację i postępujący proces niszczenia konstrukcji. Poza widoczną propagacją uszkodzeń stwierdzono poszerzanie rys – rysy włosowate przeszły w drobne, a te w spękania dochodzące w części środkowej budynku do 1 cm (na dole ściany, gdzie doszło też do odspojenia i oderwania części tynku).

Aktualne obserwacje i badania podłoża potwierdziły dotychczasowe ustalenia dotyczące przyczyn powstania uszkodzeń, obserwowanych na ścianach zewnętrznych budynku. Są one spowodowane nierównomiernym osiadaniem konstrukcji. Badania i odkrytki wykonane na potrzeby opracowania projektu wzmocnienia wykazały występowanie w podłożu fundamentowym gruntów słabonośnych (w tym organicznych), które nie nadawały się do posadowienia bezpośredniego na ławach fundamentowych

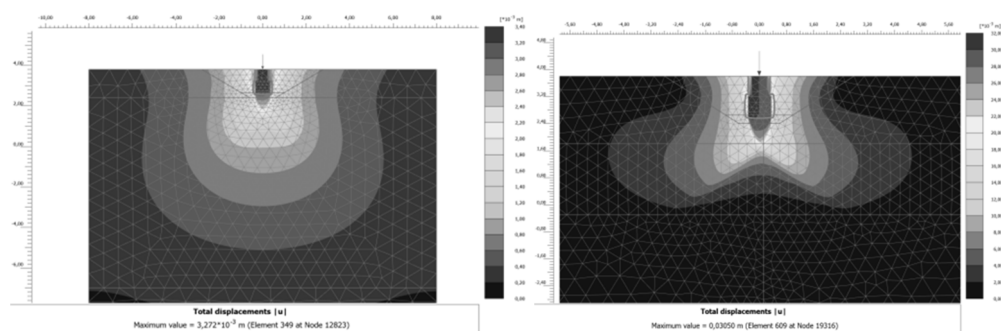
Rys. 3. Maksymalne przemieszczenia obliczone dla posadowienia analizowanego fundamentu ściany na piaskach warstwy IIIa (z lewej) i na gruntach nasypowych i organicznych warstw I i II (z prawej)

W analizowanym przypadku nie ma danych z pomiarów przemieszczeń od początku istnienia obiektu. Na podstawie doświadczeń własnych można oszacować jak znaczne były przyrosty osiadań jakie wystąpiły po zakończeniu budowy. Również norma PN-81/B-03020 [10] w oparciu o doświadczenia krajowe przy analizie przemieszczeń wskazuje, że do chwili zakończenia procesu wznoszenia budowli zachodzi do 50% osiadań dla gruntów spoistych (przy  $I_L > 0,00$ ) i do 25% osiadań dla gruntów organicznych. W tym przypadku (układ mieszany gruntów) można ten udział szacować na ok. 40%. W celu wyznaczenia wartości maksymalnych osiadań przeprowadzono analizę z wykorzystaniem metody elementów skończonych dla posadowienia fundamentów w dwóch wariantach warunków geotechnicznych. Pierwszy odnosił się do bezpośredniego posadowienia na nośnych utworach piaszczystych warstwy IIIa, natomiast drugi dotyczy posadowienia, z niewielką wymianą gruntu, na nasypach niebudowlanych (I) oraz utworach organicznych (II). Maksymalne osiadania w przypadku posadowienia na gruntach nośnych wynoszą do 4 mm, natomiast w przypadku obszaru występowania gruntów słabonośnych 31 mm (rys. 3).

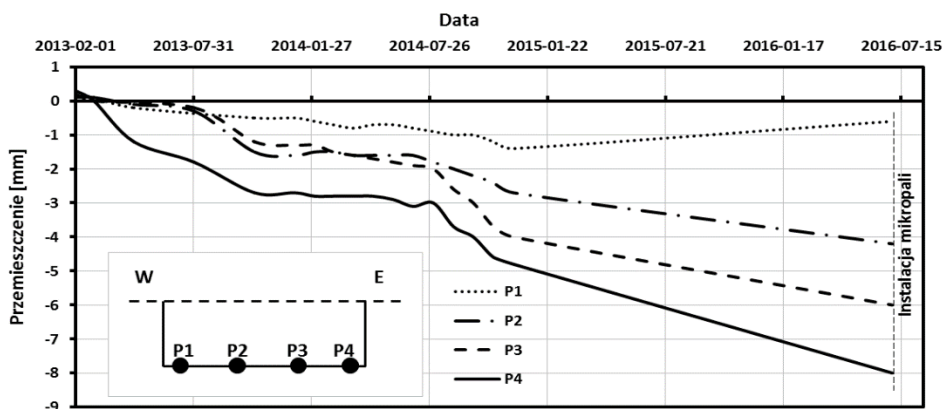
Rys. 4. Wykres przemieszczeń pionowych ścian

Przyczyn wystąpienia znacznych osiadań podłoża należy szukać przede wszystkim w odkształcalności mad i gruntów organicznych występujących w podłożu, na skutek dodatkowo uruchomionych procesów konsolidacyjnych na skutek obniżenia zwierciadła wód podziemnych. Wskazuje na to długi czas od zakończenia budowy (20 lat), gdzie należałoby się spodziewać stopniowej stabilizacji osiadań (tempo ok. 1–2 mm/rok). Oczywiście, jak wskazują wieloletnie obserwacje prowadzone w ITB [11], w przypadku posadowienia budynków na gruntach organicznych, niejednokrotnie proces osiadań był bardzo długi, po wielu latach bliski zakończenia, ale nadal rejestrowano niewielkie, ale regularne (ze stałą tendencją) wartości przemieszczeń. W analizowanym przypadku, podany opis oraz tempo narastania uszkodzeń wskazuje na zjawisko o odmiennym, bardziej dynamicznym charakterze niż spodziewany efekt 20-letniej konsolidacji podłoża. Przyczyną wcześniejszych ekspertyz były obserwowane uszkodzenia. Być może rysy istniały już wcześniej z uwagi na warunki w podłożu, ale były na tyle mało widoczne (rysy włoskowate), że nie budziły zaniepokojenia o stan konstrukcji (tego rodzaju rysy na elewacjach są dość częste i mogą wynikać ze słabej jakości zaprawy, nieodpowiednio dobranych proporcji piasku i wody do tynku, jak również powstawać przy dużych różnicach skokowych temperatur – ściana o ekspozycji południowej). Od 2009 roku (powstanie pierwszej ekspertyzy) proces przemieszczeń pionowych został prawdopodobnie ponownie aktywowany. Kolejna ekspertyza z 2011 roku wskazuje na dalszą propagację uszkodzeń. Od 2013 r. zaczęto wykonywać regularne (co miesiąc potem co kwartał) pomiary osiadań na założonej siatce reperów. Wyniki tych pomiarów (ograniczone do reperów na ścianie

południowej sali gimnastycznej) pokazano na rys. 4. Widać tu przesłanki potwierdzające opisywane zjawisko. Pomiędzy 2013 r. a połową 2014 r. widać wyraźny okres stabilizacji osiadań, a następnie „nagły” przyrost o blisko 50% wartości wyjściowych w stosunkowo krótkim okresie czasu. Przy braku zmian w konstrukcji, czy też dodatkowych obciążeń użytkowych, jedynym możliwym czynnikiem aktywującym rejestrowane osiadania jest obniżenie poziomu zwierciadła wód gruntowych i uruchomienie wtórnej konsolidacji gruntów organicznych [5]. Efekty te mogą być rejestrowane z różną intensywnością dla poszczególnych punktów badawczych, ale utrzymują one ogólną tendencję i są wyraźnie widoczne jako impulsy aktywujące dalszy proces konsolidacji. Ma to też potwierdzenie na innych obiektach w Warszawie z gruntami organicznymi w podłożu, gdzie zebrane pełne dane z monitoringu obiektu w połączeniu z analizą osiadań wielkoobszarowych (metoda interferometrii satelitarnej) i pomiarem wody w piezometrach uwiarygadnia tak postawioną hipotezę (materiał w trakcie opracowywania).

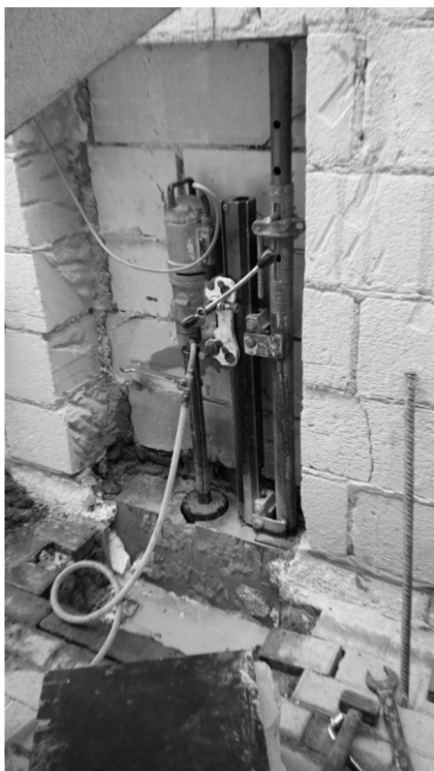
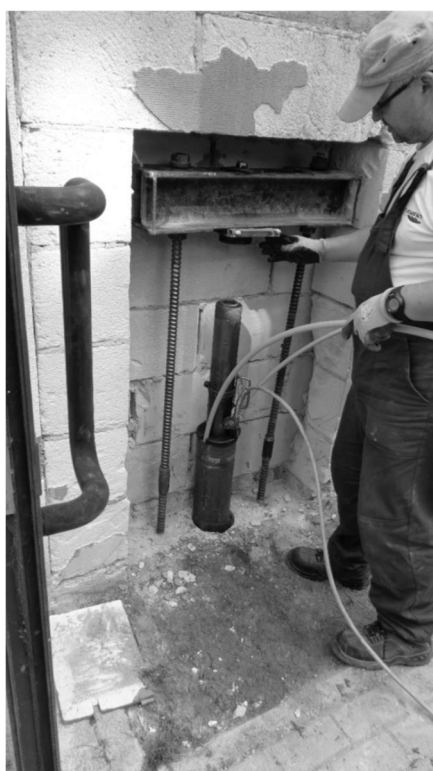
Fot. 2. Widoki z kolejnych etapów realizacji wzmocnienia: (z lewej) przewiert przez łąwę fundamentową w przygotowanej niszy, obok (z prawej) widoczny zestaw do wciskania mikropali

Na zdjęciach (fot. 2) pokazano kolejne fazy realizacji zastosowanej technologii wzmocnienia.

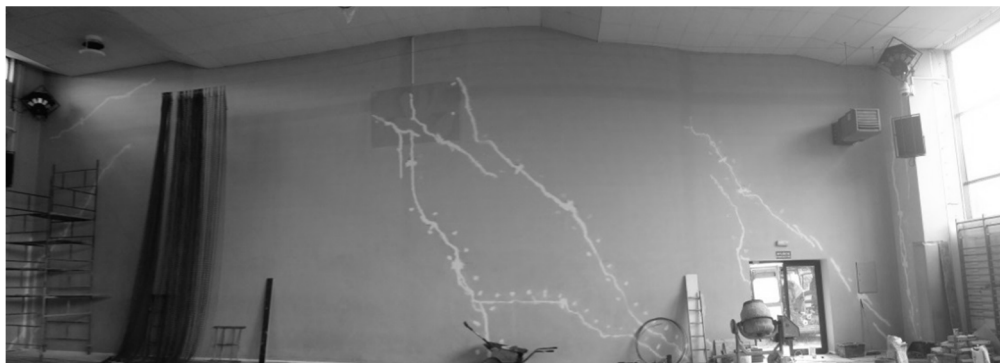
Fot. 3. Widok naprawianej ściany szczytowej sali od strony elewacji wewnętrznej z widocznymi rysami w trakcie prac naprawczych

Do likwidacji rys i spękań zastosowano metodę przeprowadzenia rys w fugę dylatacyjną – dzięki czemu nadal pracująca rysa nie będzie przechodziła na lico ściany. W tym celu wybrano materiały wypełniające szczelinę, o właściwościach trwale elastycznych (fot. 3). Przy rysach konstrukcyjnych wymagających klamrowania, zastosowano technologię scalania konstrukcji murowych prętami stalowymi (fot. 4). Efekt końcowy prac po odtworzeniu elewacji (naprawa tynków i malowanie) widać na fot. 1.

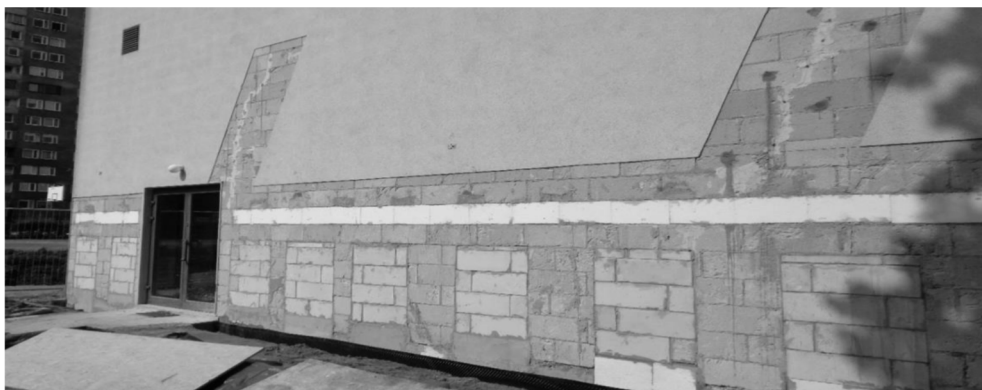
Fot. 4. Widok ogólny ściany po naprawie rys w technologii kłamrowania, zamurowaniu nisz pod mikropale i uzupełnieniu ocieplenia oczezu żelbetowego
