# ROZBIÓRKA ŚRODKOWYCH SEGMENTÓW DŁUGICH CIĄGÓW ZABUDOWY JAKO SPOSÓB PROFILAKTYKI BUDOWLANEJ NA TERENACH GÓRNICZYCH

Instytut Techniki Budowlanej, Oddział Śląski

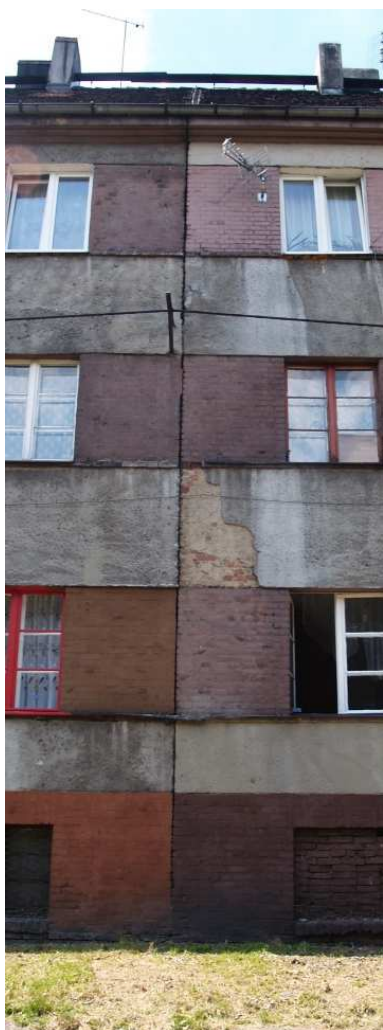
Przedmiotowa zabudowa została wzniesiona w I połowie XX wieku, o wysokości trzech kondygnacji nadziemnych, z całkowitym podpiwniczeniem. Każdy z segmentów ma długość od ok. 12 m do ok. 44 m. Dylatacje były zaciśnięte i niedrożne (rys. 2), a nawet częściowo zamurowane.

Rys. 2. Przykład częściowo zaciśniętej szczeliny dylatacyjnej

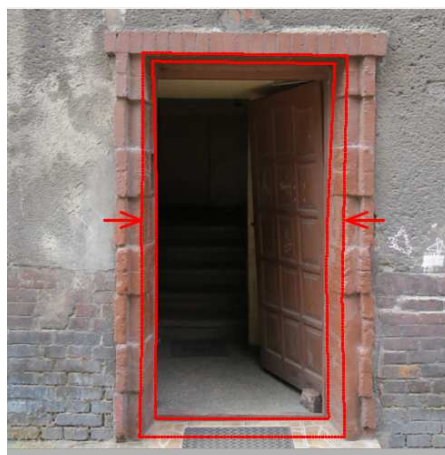
Rys. 3. Deformacja otworu drzwiowego w ścianie zewnętrznej

W ciągach zabudowy widoczne były skutki wieloletniej działalności górniczej, a w szczególności oddziaływania poziomego odkształcenia ( $-\epsilon$ ). Zaobserwowane uszkodzenia i deformacje zasadniczo występują w poziomie najniższych kondygnacji budynków. Ściany poprzeczne uległy deformacjom i uszkodzeniom. Wejściowe otwory drzwiowe do poszczególnych segmentów wykazują deplanację (rys. 3), spowodowaną przerwaniem ciągłości stropów w klatkach schodowych i działaniem sił ściskających. W wyniku wpełnienia dolnych części ścian szczytowych ciągów „do środka” doszło do deformacji ścian i ich uszkodzenia. Wystąpiły również zarysowania i spękania ścian podłużnych oraz w pojedynczym przypadku ścięcie ściany zewnętrznej w poziomie poniżej stropu nad piwnicą (rys. 4). Charakter opisanych uszkodzeń był bardzo podobny do opisanego w [3], chociaż o mniejszej intensywności.

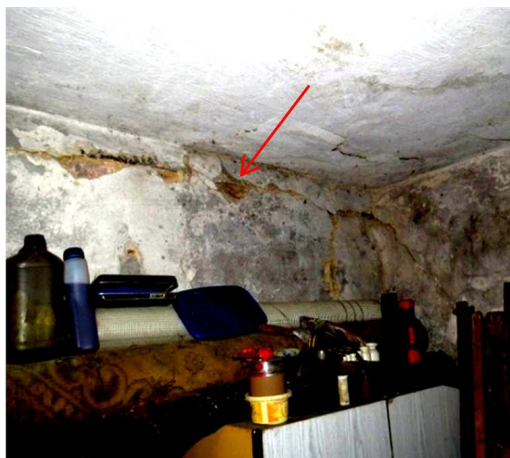
Rys. 4. Poziome ścięcie muru poniżej stropu nad piwnicą

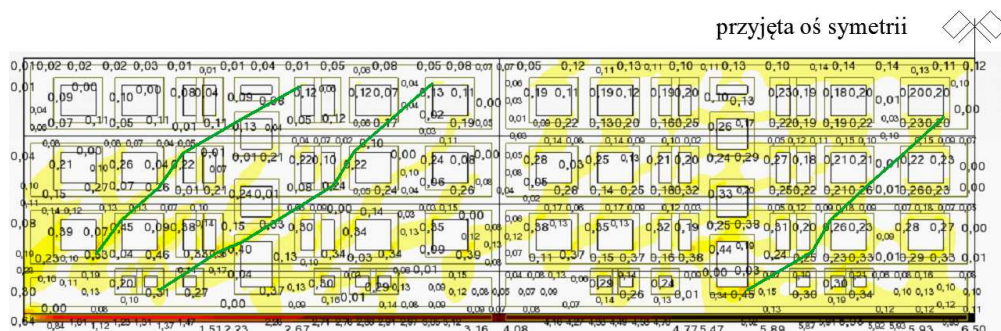
Rys. 6. Mapa głównych naprężeń ścinających dla rzeczywistej ściany zewnętrznej wraz z usytuowaniem wybranych pasm [MPa]

Otrzymane wartości naprężeń wskazywały możliwość powstania wielu uszkodzeń w miejscach przekroczenia naprężeń ścinających. W związku z powyższym podjęto decyzję o przeprowadzeniu ponownych obliczeń dla trzech wariantów zastosowania profilaktyki budowlanej

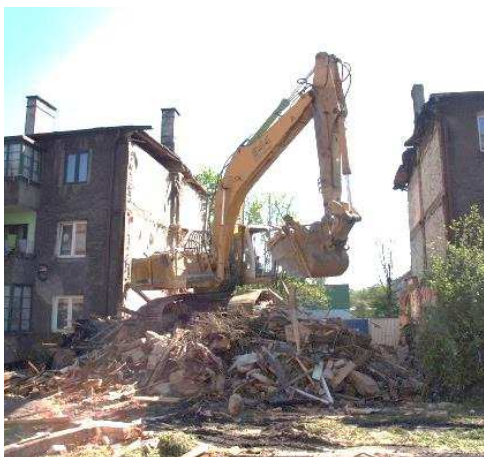
Rys. 7. Widok na wyburzany segment ciągu a

Z uwagi na małą efektywność transzei kompensacyjnych (wariant I), skomplikowanie i trudności w wykonaniu wzmocnienia w postaci żelbetowej belki (wariant II) oraz otrzymanie najkorzystniejszych wyników analizy obliczeniowej dla wyburzenia środkowych części ciągów (wariant III), podjęto decyzję o rozbiórce środkowych części ciągów (rys. 1a).

Przed ujawnieniem się największych wpływów od eksploatacji górniczej, wykonane zostały prace wyburzeniowe (rys. 7) w ramach trzech ciągów (a, b i c) zgodnie z rys. 1a. Podział został przeprowadzony również w poziomie fundamentów. Po zakończeniu prac rozbiórkowych ściany szczytowe wyremontowano i wykonano dla nich przypory (rys. 8).

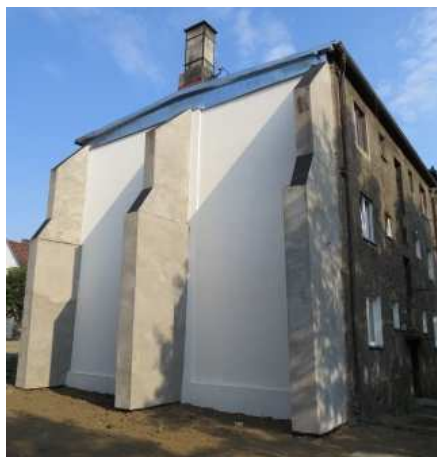
Rys. 8. Widok wykonanych przypór w ciągu c
