# DIAGNOSTYKA STANU DEFORMACJI I USZKODZEŃ BUDYNKU WIELOSEGMENTOWEGO OBJĘTEGO ODDZIAŁYWANIEM RUCHÓW MASOWYCH

Instytut Mechaniki Górotworu PAN, Kraków

**Streszczenie:** Tematykę pracy stanowi diagnostyka stanu budynku poddanego oddziaływaniu ruchów masowych podłoża. Artykuł zawiera studium przypadku obiektu, który posadowiony został w szczególnie niekorzystnych warunkach geologicznych i hydrologicznych. Obciążenie stoku predestynowanego do wystąpienia ruchów o charakterze osuwiskowym oraz wprowadzenie zaburzenia naturalnego spływu wód gruntowych i powierzchniowych przyczyniły się do uruchomienia (w niekorzystnych warunkach atmosferycznych) procesów geodynamicznych, które spowodowały wystąpienie deformacji i uszkodzeń konstrukcji budynku. Podjęte po kilku latach od wystąpienia ekstremalnych zjawisk prace badawcze miały na celu rozpoznanie, czy zapoczątkowane procesy nadal trwają, jaka jest ich dynamika oraz wpływ na stan konstrukcji budynku. Badania zrealizowane zostały przy zastosowaniu sieci obserwacyjnej obejmującej kilkadziesiąt uszkodzeń. Wyniki pomiarów wykazały, że procesy deformacyjne w budynku nadal są aktywne. Analiza charakteru i rozkładu uszkodzeń pozwoliła na: zidentyf

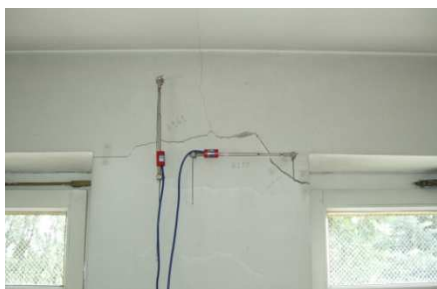
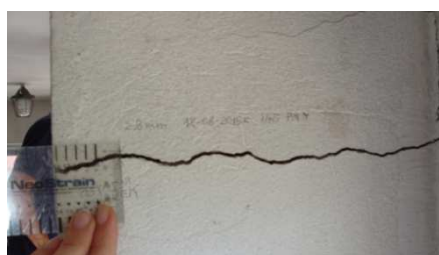
Rys. 9 Pęknięcia filarka międzyokiennego w pomieszczeniu kotłowni (ściana południowa)

Istotnymi czynnikami stanu istniejącego są także błędy projektowe i wykonawcze. Niezrozumiałe jest posadowienie południowo-wschodniego narożnika segmentu S1 powyżej strefy przemarzania (na głębokości 0,75 m) na gruntach organicznych (słabonośnych). Filarki pomiędzy oknami w kotłowni wykonano niezgodnie z projektem (w innej technologii). Zasypkę drenażu francuskiego wykonano ze szlaki hutniczej, która nie spełnia wymogów materiału filtracyjnego (prowadzi do wzrostu kryształów kalcytu i czopowania szczelin w przewodach drenażowych). Rurociąg odprowadzający wody drenażowe (w korpusie drogi gminnej) wykonano z niewibrowanych rur betonowych, które ulegają klawiszowaniu i korozji, co prowadzi do niedrożności odpływu wód drenażowych. Niezrozumiała pozostaje zwłaszcza decyzja o usunięciu filarów żelbetowych stabilizujących fundament przewiązki. Niezrozumiałe jest wreszcie funkcjonowanie nieszczelnego szamba w istniejących trudnych warunkach gruntowo-wodnych (szambo to zostało niezwłocznie w wyniku interwencji wymienione). Wszystkie te czynniki, zarówno naturalne jak i antropogeniczne, mają wpływ na obecny stan obiektu.

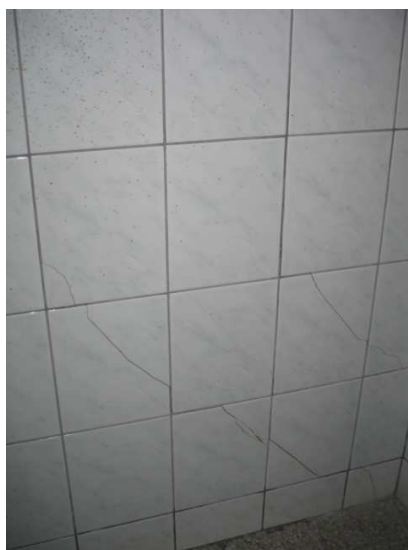
części filaru narożnika N-E obok drzwi wejściowych do pomieszczenia. Ukośne rysy zinwentaryzowano na płytkach ceramicznych w narożu zewnętrznej ściany południowej i ściany wewnętrznej (rys. 10).

Rys. 10 Rysy ukośne przy posadzce w pomieszczeniu kotłowni (ściana południowa)

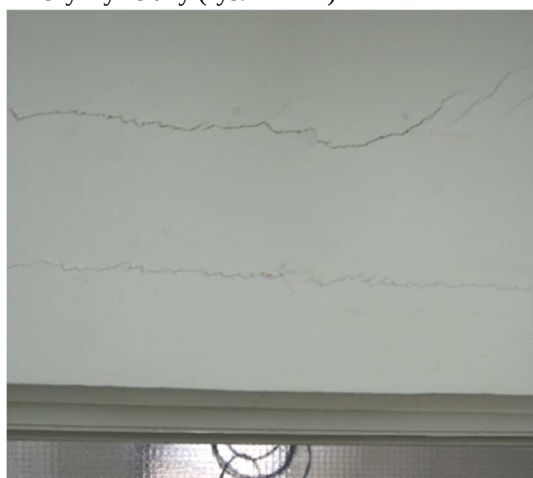
3. Wiatrołap przy wschodnim wejściu do szkoły – rysy występują tu na wszystkich ścianach; szczególnie uszkodzone jest nadproże wewnętrznych drzwi wiatrołapu, gdzie dominują spękania wskroś o przebiegu poziomym i ukośnym oraz z dyslokacją krawędzi z płaszczyzny ściany (rys. 11 i 12)

Rys. 11 Spękania nadproża ściany wewnętrznej

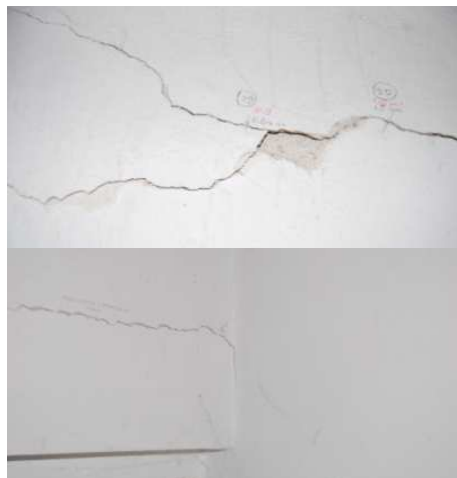
Rys. 12 Widoczne w rysie przesunięcie z płaszczyzny ściany

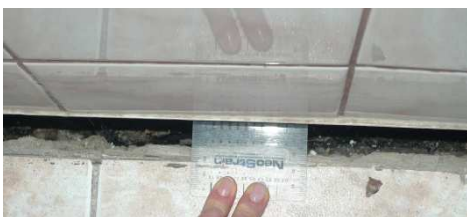
4. Pomieszczenia higienistki szkolnej i toalet – jako miejsca wystąpienia odspojenia posadzki od zewnętrznej ściany północnej (na odległość do 25 mm) oraz pęknięć ściany zewnętrznej

Rys. 13 Odspojenie posadzki od ściany północnej w pomieszczeniu toalet

Na tendencję do zsuwania się bryły segmentu dydaktycznego w kierunku południowo-zachodnim wskazuje również odspojenie się posadzki od zewnętrznej ściany północnej w pomieszczeniach toalet i pokoju higienistki. Posadzka odspoiła się od ściany i uległa odsunięciu średnio o 20 mm, pociągając za sobą ściany działowe, których okładziny na styku z ścianą zewnętrzną uległy deformacjom.

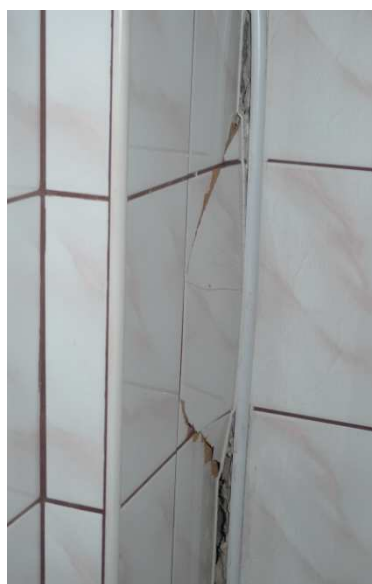
(rys. 13). W rejonie tym występują również deformacje okładzin ceramicznych wskazujące kształtem na odsunięcie prostopadłych ścian działowych od ściany zewnętrznej (rys. 14) a także rysy na wszystkich ścianach działowych.

Rys. 14 Odspojenie i deformacje ściany działowej w pomieszczeniu toalet

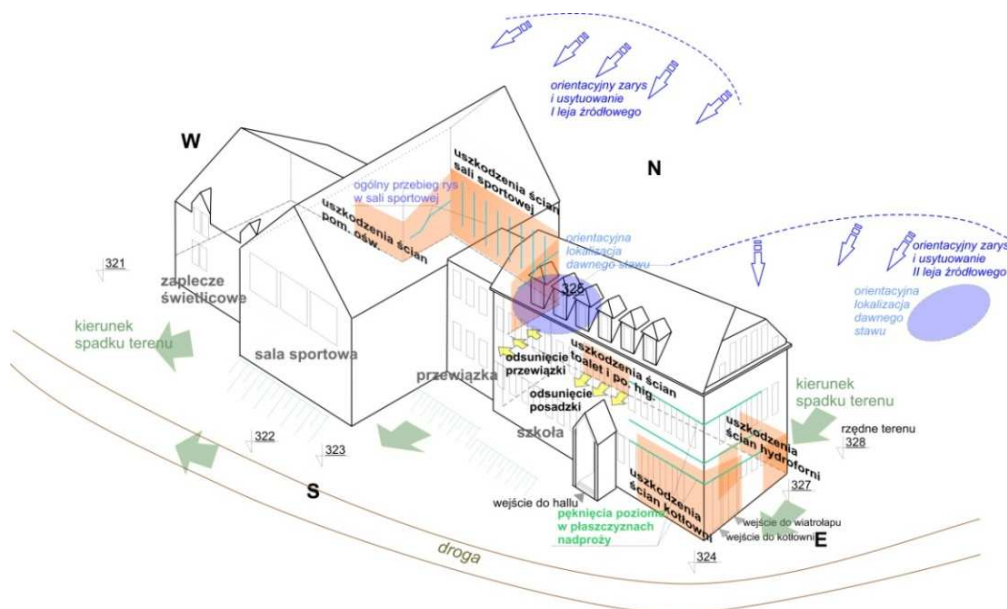
Rys. 15 Rozmieszczenie stref największych uszkodzeń i przebieg charakterystycznych układów zarysowań budynku

Uwidocznione na rys. 15 strefy i przebiegi głównych uszkodzeń wskazują na tendencję do zsuwu segmentu dydaktycznego szkoły połączonego z obrotem w kierunku zgodnym z nachyleniem stoku. Taka tendencja przemieszczenia się kondygnacji przyziemia, wzmocniona efektem naporu koluwiów na zagłębione fragmenty segmentu, powoduje wykształcenie

się w najbardziej osłabionych przekrojach ścian poziomych płaszczyzn ścięcia. Płaszczyzny te uwidaczniają się wskrośnymi pęknięciami ścian zewnętrznych – głównie na połączeniach filarków międzykieniowych i nadproży na ścianie południowej. Brzegi tych szczelin cechuje dyslokacja „z płaszczyzny ściany”.

- szczegółowej analizy obecnego stanu ustroju nośnego z wyznaczeniem sił wewnętrznych w elementach nośnych,
- oceny wyłączenia poszczególnych elementów konstrukcyjnych,
- natychmiastowych działań interwencyjnych w celu ustabilizowania procesów geodynamicznych w obrębie stoku osuwiska,
- naprawy i przywrócenia nośności konstrukcji,
- zaprojektowania i wykonania odpowiednich zabezpieczeń,
- wymiany starej lub budowy nowej instalacji drenażowo-odwodnieniowej.
