# PRZYKŁAD USZKODZEŃ DROGI NA PODŁOŻU WZMOCNIONYM W TECHNOLOGII INIEKCJI ROZPYCHAJĄCEJ

Transprojekt Gdański Sp. z o.o.

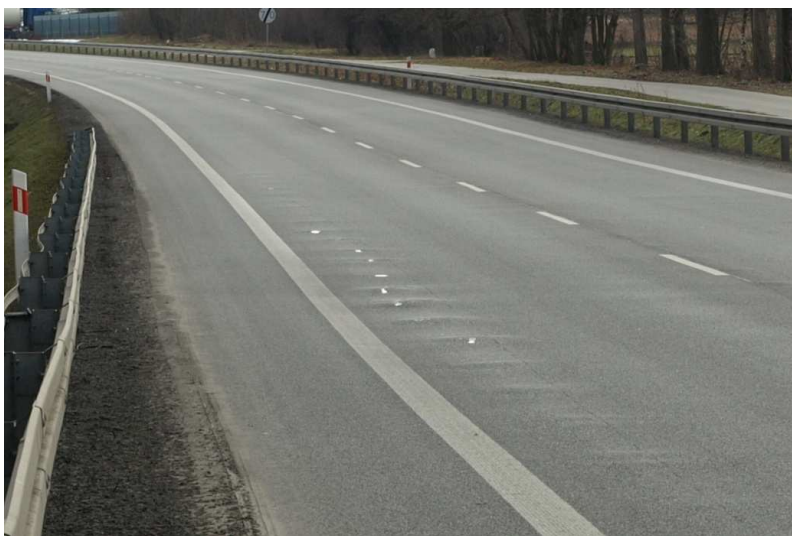
W trakcie prowadzenia prac remontowych zaobserwowano spękania nowo ułożonej warstwy wiążącej. Zdecydowano się na wykonanie dodatkowych, znacznie głębszych badań geotechnicznych. Wykazały one, że w podłożu nasypu drogowego występują osady organiczne o niskiej wytrzymałości, znacznej ściśliwości oraz zróżnicowanej miąższości. Nadmienić należy, że na etapie tworzenia pierwotnej dokumentacji projektowej wykonano na tym obszarze jedynie płytkie odwierty o głębokości 2,0 m, które nie wykazały występowania gruntów organicznych.

Rys. 1. Widok na uszkodzenia jezdni

Poszerzenie nasypu drogowego oraz związany z tym przyrost obciążeń doprowadziły do powstania nadmiernych osiadań oraz pęknięcia wykonanej nawierzchni. Dodatkowym, negatywnie oddziałującym czynnikiem, były zmiany stanu wód powierzchniowych oraz wód gruntowych (zaobserwowane w trakcie budowy zastoiska wody spowodowane brakiem konserwacji rowów melioracyjnych oraz awaria wodociągu, która spowodowała długotrwałe nawadnianie podłoża i wzrost poziomu wód gruntowych).

Aby zlikwidować przyczynę powstawania nierównomiernych osiadań oraz uszkodzeń nasypu drogowego zaprojektowano wgłębne wzmocnienie podłoża słabonośnego za pomocą iniekcji rozpychającej. Z uwagi na brak możliwości wykonania objazdu przewidziano etapowe prowadzenie robót, przy wahadłowo prowadzonym ruchu po jednym pasie drogi.

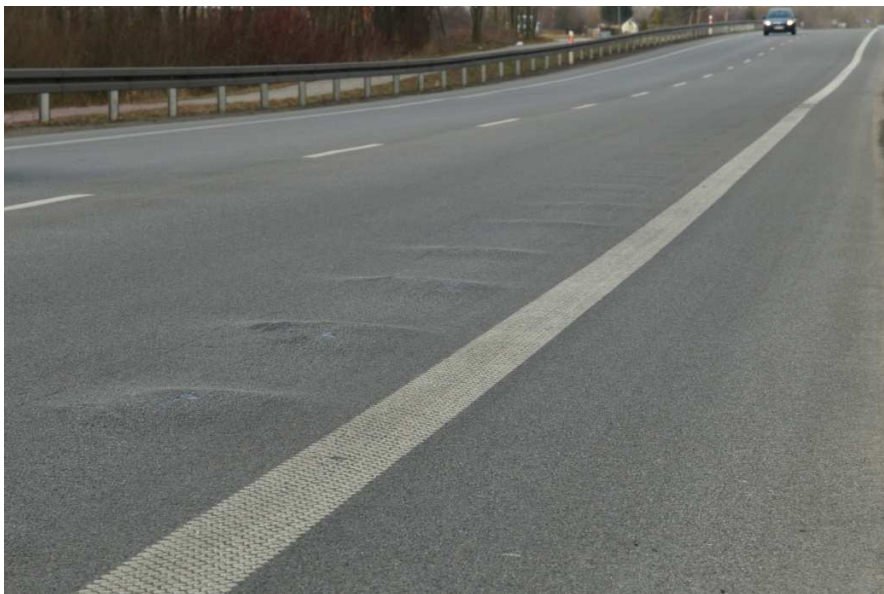
Po wykonaniu wzmocnienia oraz odbudowie drogi, w czasie jej użytkowania, na nawierzchni pojawiły się regularne, owalne wzniesienia o średnicy kilkudziesięciu centymetrów i wysokości od kilku do kilkunastu milimetrów. Uszkodzenia wystąpiły na znacznej części obszaru wykonanego wcześniej wzmocnienia, a ich układ był zbliżony do schematu wykonanych wcześniej kolumn. Stwierdzono także lokalne, podłużne spękania nawierzchni, część z nich ujawniła się na powstałych wzniesieniach. Wyniki geodezyjnych pomiarów przemieszczeń reperów, które zainstalowano po wykonaniu wzmocnienia, potwierdzały trwające w dalszym ciągu (w momencie opracowywania przez autorów ekspertyzy) osiadanie nawierzchni, co wiązało się ze stopniowym powiększaniem skali uszkodzeń.

Rys. 2. Widok na uszkodzenia jezdni

Dodatkowym, bardzo prawdopodobnym zjawiskiem, jakie mogło mieć miejsce w przedmiotowym przypadku, było podniesienie się poziomu głowic kolumn po zakończeniu procesu iniekcji. W trakcie jej wykonywania grunt słabonośny poddawany jest znacznemu ciśnieniu powodującemu jego przemieszczenia, wzrasta również ciśnienie porowe wody gruntowej w obrębie kolumn. Po zakończeniu procesu iniekcji i po spadku ciśnienia następuje odprężenie gruntu, które skutkuje wyparciem iniektu w kierunku odwiertu, a podniesienie poziomu głowic kolumn skutkuje zwiększeniem efektu „grzybkowania” z uwagi na zmniejszenie grubości warstwy nasypu ponad kolumnami. Możliwość powstania takiego zjawiska potwierdza zbliżony do okręgów kształt powstałych wzniesień, zlokalizowanych dokładnie nad miejscami wykonanych odwiertów.

W ramach opracowywanej ekspertyzy zaproponowano dwa warianty postępowania przy naprawie powstałych uszkodzeń. Pierwszy wariant zakładał pozostawienie istniejącego zakresu wzmocnienia oraz wykonywanie bieżących napraw nawierzchni, aż do czasu całkowitej stabilizacji osiadania. W zakres napraw wchodziłoby w takim przypadku częściowe lub całkowite frezowanie nawierzchni (samej warstwy ścieralnej lub dodatkowo głębiej położonych warstw bitumicznych) oraz wykonywanie nakładek, przy ewentualnym zastosowaniu warstw geosyntetyków wklejanych w warstwy bitumiczne, których zadaniem byłoby ograniczenie spękań.

Drugi wariant zakładał całkowitą rozbiórkę konstrukcji nawierzchni oraz wykonanie dodatkowego wgłębnego wzmocnienia podłoża (kolumny betonowe, żwirowo-betonowe, pale itp.) w siatce o większym zagęszczeniu w stosunku do wzmocnienia pierwotnego, wykonanie warstwy transmisyjnej, pozwalającej na przekazanie obciążeń z drogi na zalegające głębiej nośne warstwy podłoża, a następnie odbudowa warstw konstrukcyjnych nawierzchni.

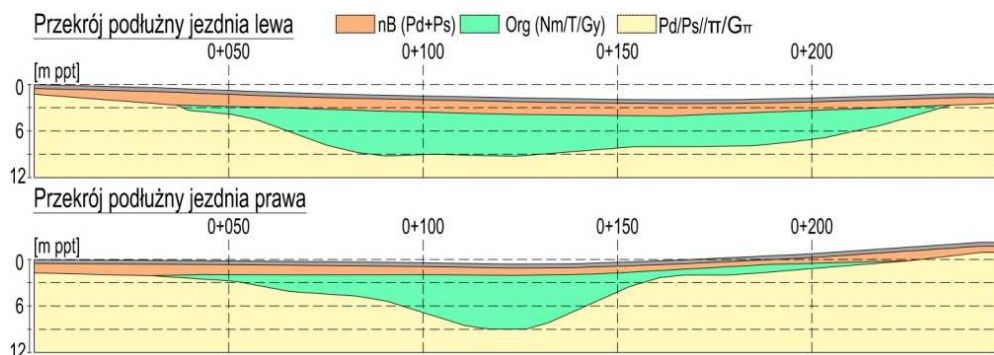
Teren, na którym zlokalizowany jest przedmiotowy odcinek drogi, charakteryzuje się złożonymi warunkami gruntowo – wodnymi. Powierzchniowe warstwy gruntu w rejonie nasypu drogowego stanowią utwory antropogeniczne – jest to mieszanina piasków drobnych i średnich (w stanie od luźnego do średnio zagęszczonego), kamieni i humusu. Pod korpusem drogi występują mineralne grunty niespoiste oraz spoiste nieskonsolidowane (piaski drobne i średnie w stanie luźnym i średnio zagęszczonym, pyły i gliny pylaste w stanie plastycznym i twardoplastycznym), a także grunty organiczne – torfy i gytie, o niskich parametrach wytrzymałościowych (opory na stożku sondy CPT w zakresie 0,10–0,70 MPa). Spąg gruntów organicznych jest lokalnie nachylony poprzecznie do osi drogi, ich miąższość sięga około 7 m. Osady organiczne podścielone są gruntami niespoistymi – piaskami pylastymi, drobnymi i średnimi, w stanie luźnym i średnio zagęszczonym, lokalnie przewarstwowanymi pyłami oraz glinami pylastymi w stanie plastycznym.

Rys. 3. Warunki gruntowe – schematyczne przekroje podłużne przez jezdnię lewą i prawą

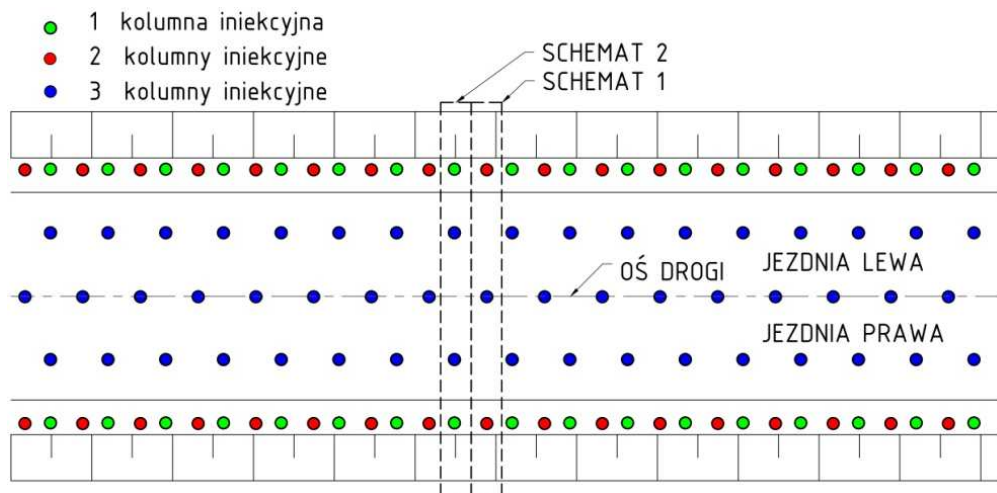
Dla wzmocnienia podłoża na przedmiotowym odcinku drogi zaprojektowano wykonanie regularnej siatki iniekcji. Zasadnicza siatka miała wymiary  $2,5 \times 2,5$  m, natomiast pod skrajnymi częściami nasypu rozstaw kolumn był zagęszczony do 1,25 m. Z jednego wykonanego w nawierzchni odwiertu (o minimalnej średnicy 0,50 m) przewidziano wykonanie dwóch lub trzech kolumn iniekcyjnych. Zaprojektowano kolumny pionowe oraz nachylone do pionu pod kątem  $15^\circ$  lub  $20^\circ$ . Kolumny nachylone miały być wykonane w płaszczyźnie prostopadłej do osi drogi. W strefach przejściowych (na skraju obszaru wzmocnienia), dla najmniejszych miąższości gruntów organicznych, przewidziano po jednej pionowej kolumnie na odwiert w nawierzchni. Schemat planu rozmieszczenia punktów iniekcji przedstawia rys. 4, natomiast przykładowe przekroje z konstrukcją wzmocnienia pokazano na rys. 5 i 6. Oba schematy wzmocnienia wykonane były naprzemiennie, co miało zapewnić jak najbardziej równomierne wzmocnienie gruntu.

Rys. 4. Schemat rozmieszczenia punktów iniekcji

Z powyższej analizy jednoznacznie wynika, że w projekcie przyjęto zbyt duży rozstaw elementów wmacniających. Znaczne rozstawy (2,50×2,50 m) pomiędzy sztywnymi elementami wzmocnienia, przy braku warstwy transmisyjnej o odpowiedniej wytrzymałości i sztywności spowodowały, że pomiędzy kolumnami iniekcijnymi (wykonanymi w technologii iniekcji rozpychającej) grunt osiadał w większym stopniu, niż bezpośrednio nad nimi. Efektem tego było powstanie regularnych wzniesień na nawierzchni jezdni, które w znaczącym stopniu ograniczyły komfort oraz bezpieczeństwo użytkowników drogi.

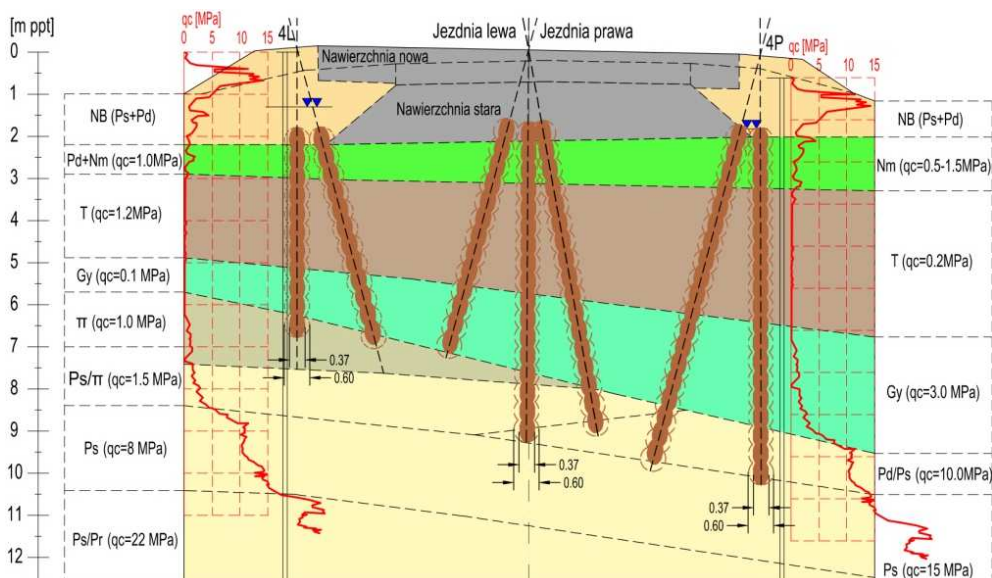
Rys. 5. Przekrój poprzeczny wraz z konstrukcją wzmocnienia (schemat 1)

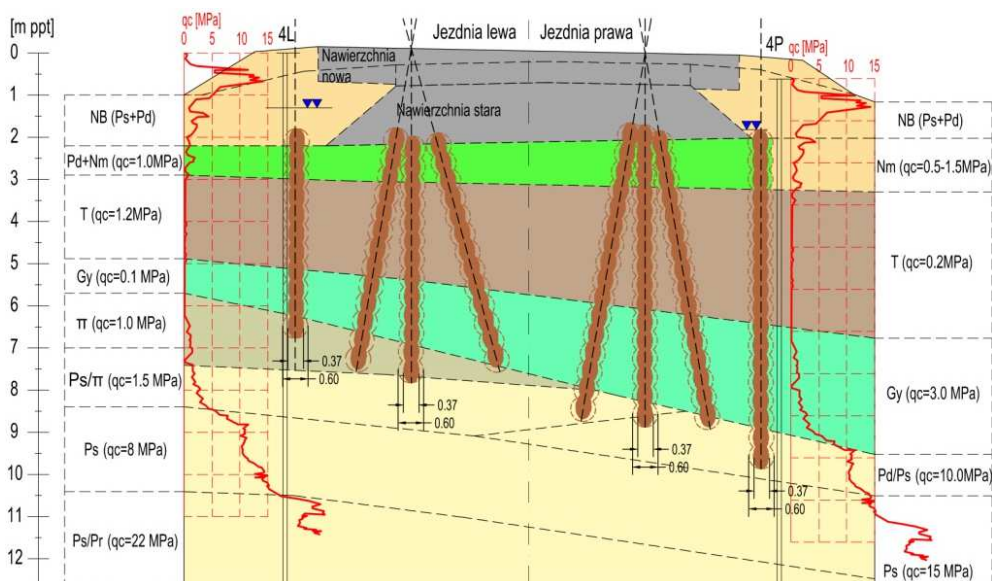
Rys. 6. Przekrój poprzeczny wraz z konstrukcją wzmocnienia (schemat 2)

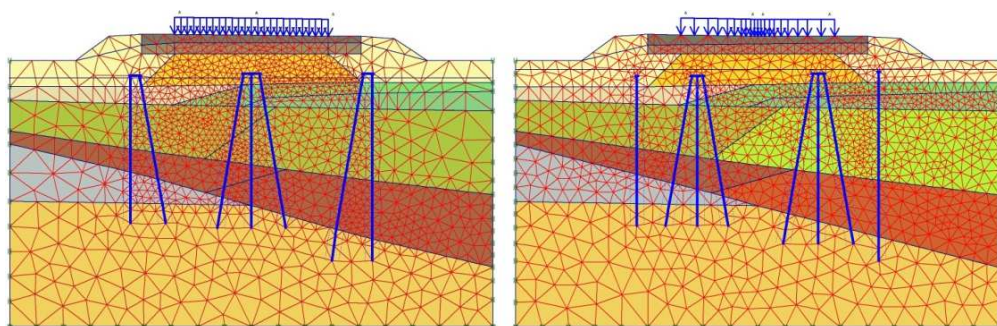
Rys. 7. Model obliczeniowy wraz z dyskretyzacją (schemat 1 po lewej, schemat 2 po prawej)

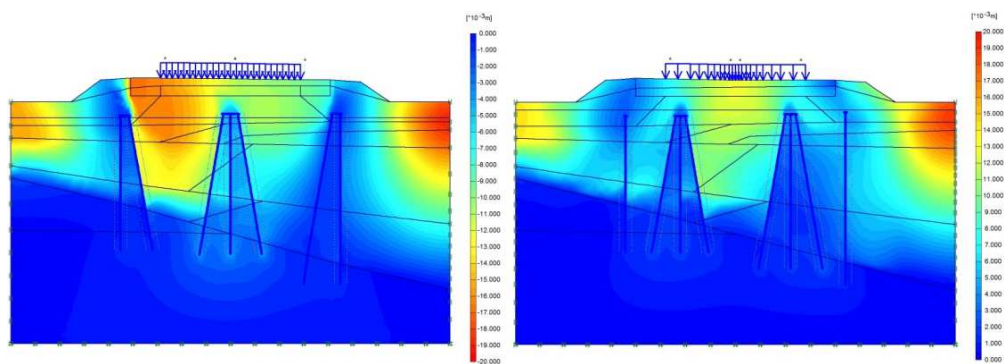
Analizując wyniki modeli obliczeniowych można stwierdzić, iż w obrębie nasypu drogowego podpartego na sztywnych elementach belkowych dochodzi do nierównomiernego przemieszczania się gruntu, w wyniku jego zagłębiania pomiędzy elementy wzmocnienia. Charakter tych przemieszczeń uzależniony jest od układu warstw geologicznych oraz parametrów wydzielonych warstw gruntowych. Interpretacja przebiegu warstw wykonana została dla dość rzadkiego rozstawu otworów geologicznych, natomiast parametry gruntu oszacowano dla pojedynczych badań podstawowych oraz dla dających nieco szerszy obraz sondowaniach statycznych CPTu. Zarówno to, jak i niedoskonałości modeli obliczeniowych, mają bezpośredni wpływ na rozbieżności wyników obliczeń z pomiarami rzeczywistymi. Pomimo stwierdzonych różnic w wartościach bezwzględnych przemieszczeń, wyniki analizy potwierdziły występowanie zjawiska „grzybkowania” nawierzchni w miejscach wykonania iniekcji rozpychającej. Uzyskane przykładowe wyniki pionowych przemieszczeń gruntu w analizowanych schematach obliczeniowych przedstawia rys. 8.

Rys. 8. Wyniki obliczeń – przemieszczenia pionowe dla schematu 1 i 2
