# USZKODZENIA BUDYNKÓW MIESZKALNYCH W SĄSIEDZTWIE GŁĘBOKICH WYKOPÓW ZABEZPIECZONYCH OPOROWYMI ŚCIANAMI SZCZELINOWYMI

**Streszczenie:** Podczas budowy nowego odcinka trasy drogowej doszło do uszkodzeń konstrukcji istniejących budynków mieszkalnych, położonych w sąsiedztwie głębokich wykopów zabezpieczanych oporowymi ścianami szczelinowymi. W referacie opisano przebieg zdarzenia, uszkodzenia budynków, podjęte doraźne i docelowe działania zabezpieczające. Przeanalizowano przyczyny awarii, oraz przedstawiono sposób naprawy powstałych uszkodzeń.

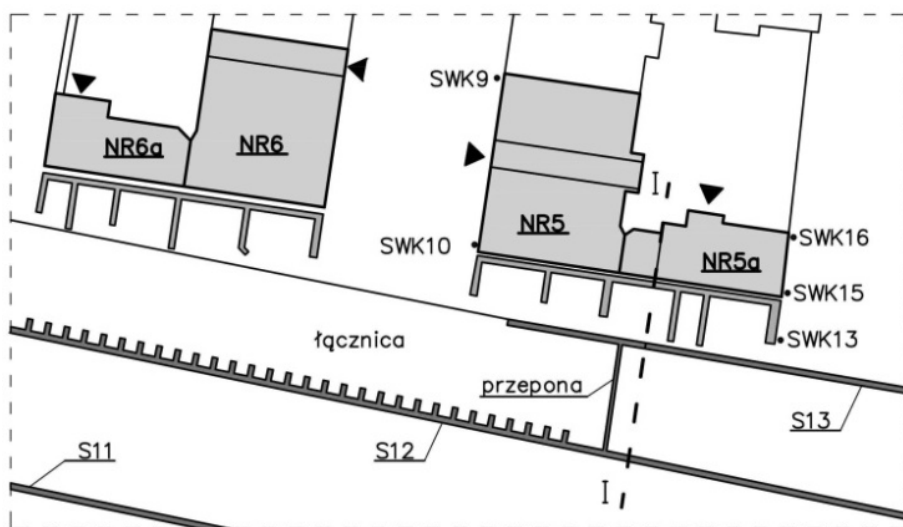
Rys. 2. Położenie budynków w stosunku do trasy drogowej oraz ścian szczelinowych S12 i S13; SWK9–16 repery na ścianach budynku nr 5/5a

Największe przyrosty przemieszczeń ścian, zarejestrowano w okresie pierwszego miesiąca od rozpoczęcia wykopów i osiągnęły one wartość 28 mm – reper SWK 13 na ścianie przypory skrajnej, przy ścianie szczytowej oficyny nr 5a (rys. 2). Z początkiem lipca nastąpiła stabilizacja przemieszczeń i odczyty w następnych kilku dniach, mieściły się w granicach błędu pomiarowego. Wraz z kontynuacją wykopu i odwadnianiem terenu za ścianą szczelinową S12 rejestrowano dalszy, lecz mniejszy w porównaniu z czerwcem, przyrost przemieszczeń i nieznaczne powiększenie się rozwartości rys i pęknięć na ścianach (obserwacje na założonych plombach gipsowych). Pod koniec lipca 2015 r. osiadanie repera SWK 13 wyniosło 38 mm.

W czasie wykonania wykopu i prowadzenia prac kanalizacyjnych w wykopie nastąpił wyraźny przyrost przemieszczeń ścian budynku nr 5/5a – różnice osiadań na długości ścian wyniosły 20–21 mm (repery SWK 9 i 10) i 21 mm (repery SWK 15 i 16), a następnie budynku nr 6/6a. Osiadania ścian budynków miały w tym czasie wyraźnie nierównomierny charakter, co przy istniejącej murowej konstrukcji starych budynków, będących w ogólnie miernym stanie technicznym, musiało doprowadzić do wystąpienia uszkodzeń.

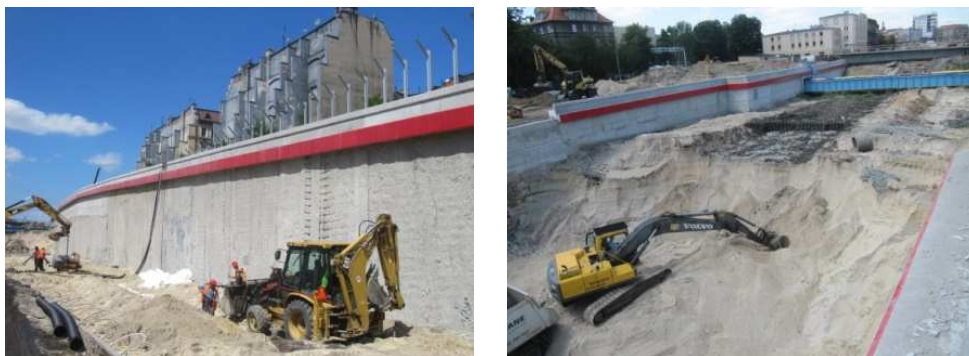
Rys. 5. Wykop za ścianą szczelinową S12

Na początku czerwca 2015 r. przystąpiono do przegłębiania wykopu za ścianą S12 od strony budynku nr 5/5a (rys. 5) – głębokość wykopu wynosiła 9,0 m (rys. 3). Wraz z postępowaniem prac lokatorzy budynków zgłaszali wystąpienie uszkodzeń w postaci spękań ścian i stropów. Odnotowano wyraźne przyrosty pionowych przemieszczeń (osiadań) reperów na ścianach.

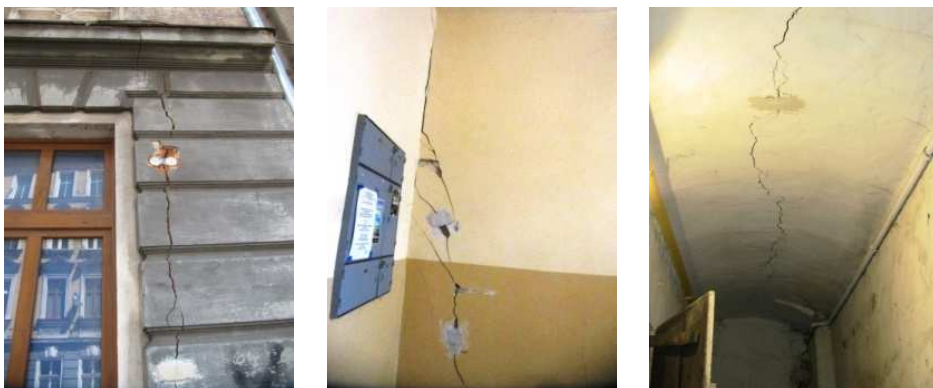
Rys. 6. Przykładowe uszkodzenia budynków

Największe uszkodzenia w postaci pionowych i ukośnych spękań oraz zarysowań poprzecznych ścian przylegających do ściany zewnętrznej od strony wykopu, oraz rozwarstwień posadzki w piwnicy i płyt podestów klatki schodowej, wystąpiły w oficynach budynków. W budynkach zasadniczych pękły ściany frontowe w linii skrajnych okien od strony budowy, spękały ściany w narożach na styku oficyn i budynków zasadniczych, oraz nadproża w klatkach schodowych i pomieszczeniach. W wyniku powstałych spękań przy nadprożach występowały trudności w otwieraniu skrzydeł drzwiowych i okiennych. Przykładowe uszkodzenia budynków przedstawiono na fotografiach – rys. 6.

Uszkodzenia budynków miały bezpośredni związek z budową trasy drogowej, a w szczególności z wykonaniem głębokiego wykopu za ścianą szczelinową S12. Wskazuje na to czas pojawienia się i rozwoju uszkodzeń, pokrywający się z czasem wykonania wykopu.

Z powyższych rozważań wynika, że główną przyczyną powstania uszkodzeń budynków było wykonanie głębokiego wykopu za wspornikową ścianą szczelinową S12. Ściana S12 na skutek parcia gruntu i gruntowej wody przemieściła się w stronę wykopu. Z wykonanych geodezyjnych pomiarów wynikało, że przemieszczenia korony ścian szczelinowych w stronę wykopu, w czasie jego wykonywania, wyniosły 70–90 mm. Spowodowało to rozluźnienie piaszczystego nawodnionego gruntu za ścianą S12, przemieszczenie ściany S13, a następnie rozluźnienie i pionowe przemieszczenie podłoża pod fundamentami budynków.

Przeprowadzona analiza potwierdziła, że główną przyczyną nierównomiernych osiadań budynków i uszkodzeń ich konstrukcji były poziome przemieszczenia wspornikowych ścian szczelinowych, które wystąpiły po wykonaniu wykopów.

W celu doprowadzenia konstrukcji budynków do właściwego stanu technicznego przewidziano: kotwienie ścian stalowymi ściągamami w poziomach wszystkich stropów w dwóch kierunkach, przemurowanie dużych pęknięć, iniekcję i zszycie rys w spoinach stalowymi prętami spiralnymi, wzmocnienie posadowienia przez wykonanie żelbetowej płyty w poziomie

posadzki piwnicy i wzmocnienie ścian piwnic w pomieszczeniach narożnych przez dobetonowanie żelbetowych ścian o grubości 150 mm.

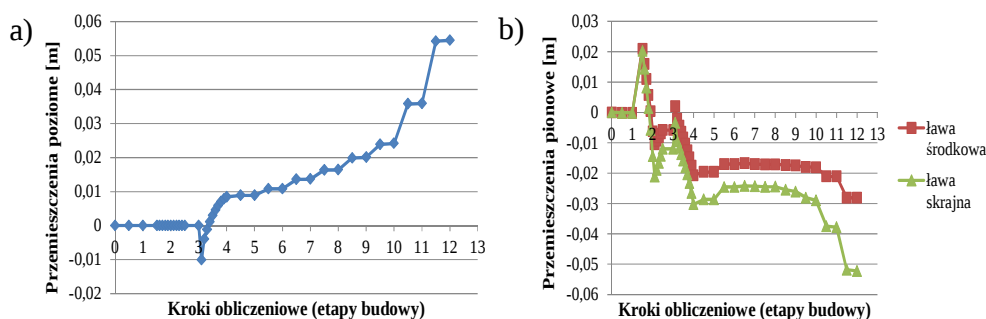
Rys. 9. Wykresy obliczeniowych przemieszczeń w przekroju A–A wg rys. 7; a) przemieszczenia poziome korony ściany szczelinowej b) osiadania ław fundamentowych

W analizie numerycznej określono przemieszczenia poziome korony ściany szczelinowej S12 oraz osiadania budynku. Model obliczeniowy przedstawiono na rys. 8, a najważniejsze wyniki obliczeń na rys. 9. Wyznaczone przemieszczenia poziome wierzchu ściany szczelinowej wyniosły od 70 mm (przekrój A–A) do 110 mm (przekrój B–B) – w obliczeniach statycznych ścian szczelinowych poziome przemieszczenia wyniosły od 80–120 mm. Prowadzony na potrzeby budowy monitoring ścian wykazał zbliżone wielkości przemieszczeń. W projekcie konstrukcji ścian szczelinowych nie analizowano jednak wpływu poziomych przemieszczeń ścian szczelinowych na osiadania budynków, na co pozwoliła numeryczna analiza opisanego modelu MES.

Uzyskane w obliczeniach osiadania budynku były zmienne na ich długości i szerokości. Dla ław i ścian zlokalizowanych najbliżej wykonanego wykopu wyniosły one od 25–50 mm. Pomiary geodezyjne wykazały końcowe osiadania wynoszące około 40 mm w analizowanych przekrojach.
