# **ZAGROŻENIE KATASTROFĄ POSTĘPUJĄCĄ WIEŻ (ZBIORNIKÓW) SŁUŻĄCYCH PRODUKCJI STĘŻONEGO KWASU SIARKOWEGO**

OLGIERD DONAJKO, e-mail: [olgierd.donajko@pl.tuv.com](mailto:olgierd.donajko@pl.tuv.com)  
TÜV Rheinland Polska Sp. z o.o.

**Streszczenie:** W artykule przedstawiono stan techniczny konstrukcji, urządzeń i instalacji służących do produkcji stężonego kwasu siarkowego w jednym z zakładów Dolnego Śląska, a w szczególności wież suszących i absorpcyjnych, oraz opisano zagrożenia wynikające z ok. 30-letniej nieprzerwanej ich eksploatacji w warunkach charakteryzujących się bardzo wysoką agresją w stosunku do stali i betonu. Przedstawiono również przewidywany scenariusz katastrofy postępującej spowodowanej nadmiernym osiadaniem konstrukcji i jego wpływem na istniejącą zabudowę wewnętrzną wież (zbiorników).

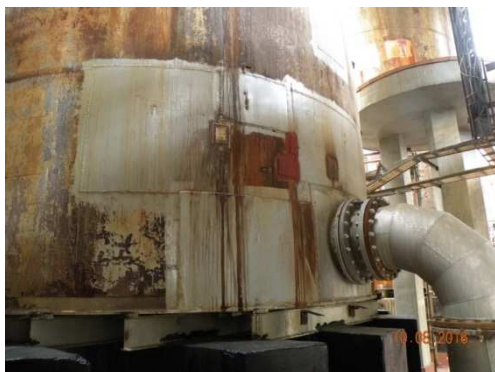
Płaszcze wszystkich wież były wielokrotnie naprawiane przez doraźne przyspawanie łat stalowych w miejscach wycieku [rys. 4]. Miejsca naprawione doraźnie były zastępowane nowymi blachami poszycia powłoki wież w okresach postoju technicznego huty. Według otrzymanych informacji przecieki zdarzają się często, a miejsca ich występowania zgrupowane są w rejonach narażonych na silniejsze oddziaływanie kwasu.

Rys. 4. Naprawy płaszcza wieży

Wieże suszące i absorpcyjne były sukcesywnie w ciągu swojej eksploatacji naprawiane. Pojawiające się przecieki spowodowane kwasową perforacją blach były na bieżąco zakrywane naspawanymi łatami z blach stalowych. Spawanie łat odbywało się przy wypływającym z nieszczelności kwasie, przez co praca ta odbywała się w dużym zagrożeniu zdrowia i życia pracowników, zaś jej jakość pozostawiała wiele do życzenia.

Zastosowaną technologię można ocenić jako prowizoryczną, ale jedyną możliwą do zastosowania w warunkach ciągłej produkcji. Takie rozwiązanie może zostać zastosowane wyjątkowo, w przypadkach jednostkowych, a nie przy tak silnym zużyciu konstrukcji, czego wyrazem jest częstotliwość występowania perforacji blach.

- Stan powłoki bocznej wież można określić jako dostateczny. Miejsca lokalnych przecieków spowodowanych perforacją płaszczy wież można doraźnie naprawiać łatami z blach stalowych. Jest to rozwiązanie tymczasowe, do momentu wymiany wież;

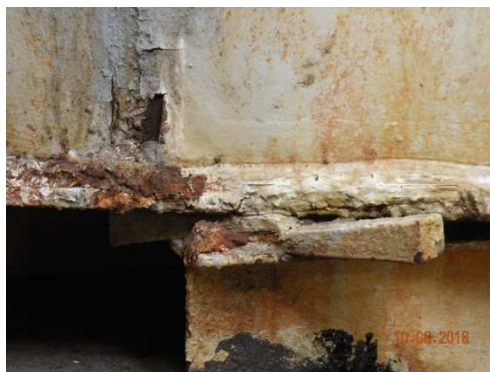
Rys. 5. Korozja spoiny łączącej płaszczy z dnem

Walcowe płaszczy wież mocowane były do płaskich blach dennych obustronnymi spoinami pachwinowymi. Na skutek odkształcenia plastycznego den wież nastąpiło przekroczenie dopuszczalnego odkształcenia złączy, zniszczenie wewnętrznych spoin pachwinowych i penetracja kwasu do wnętrza złączy.

Obecnie złącza nie spełniają swojej roli, powierzchnia zewnętrzna złączy, szczególnie w wieżach absorpcyjnych, wykazuje daleko posunięty proces korozyjny [rys. 5].

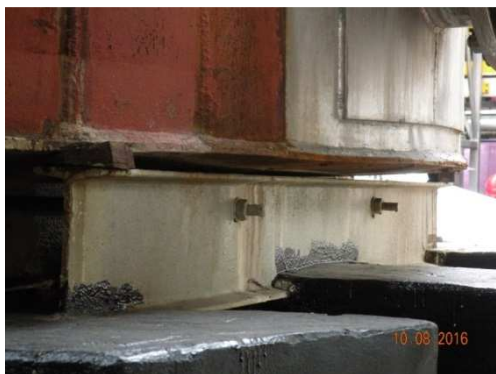
We wszystkich wieżach stwierdzono również znaczne wybrzuszanie się blach dennych wież, płaszcze wież uniesione w stosunku do rusztu podporowego, podparte klinami stalowymi. Oddalenie krawędzi dna od rusztu podporowego wynosi 15–45 mm. Według informacji otrzymanych w Hucie, zjawisko to zaczęło występować przed ok. 10-15 laty, pogłębiając się sukcesywnie.

We wszystkich wieżach stwierdzono również znaczne wybrzuszenie się blach dennych wież, płaszcze ścian bocznych wież uniesione w stosunku do rusztu podporowego, podparte klinami stalowymi [rys. 6]. Oddalenie krawędzi dna od rusztu podporowego wynosi dla wież suszących 25–45 mm, zaś dla wież absorpcyjnych 15–40 mm. Płaszcze ścian bocznych w rejonie mocowania blach dennych nie zostały odształcone, całość zmiany geometrii połączenia została przekazana na spoiny pachwinowe złącza.

Rys. 6. Wybrzuszenie dna wieży i kliny podpierające pobocznice

W trakcie przeprowadzanych badań stwierdzono znaczne wybrzuszenie płyt dennych wież w stosunku do płaszczyzny teoretycznej dna [rys. 6].

Prawdopodobną przyczyną odkształcenia się den wież jest destrukcja żelbetowych bloków fundamentowych, spowodowana wieloletnią penetracją kwasu z wycieków powstałych przez nieszczelności płaszczy, rurociągów i złączy instalacji (płaszcze wież utrzymywane są w niezmiennym położeniu przez dochodzące instalacje i konstrukcje pomostów roboczych przy osiadających rusztach podpierających dna wież, co powodowało powstanie szczelin między płaszciami a rusztami podporowymi. Podklinowanie płaszczy zmniejszało naprężenia wywołane przez przemieszczenia wież i przekazywane w dochodzące do nich rurociągi).

- Dno wież przez odkształcenie plastyczne w stopniu przekraczającym dopuszczalne nie kwalifikuje się do dalszej eksploatacji;
- Osiadanie rusztu podporowego opartego na fundamentach wież przekracza wartości dopuszczalne. Destrukcja części fundamentów wymaga natychmiastowych działań naprawczych i wzmacniających;

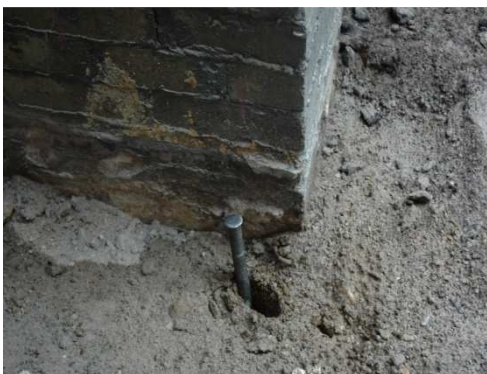
Rys. 7. Wpływ wieloletniego działania kwasu na beton podpór zbiorników

Przyczyną osiadania rusztów podporowych może być destrukcja kwasowa bloków podporowych (fundamentowych) pod samymi belkami rusztu, bądź w miejscach połączenia ich z płytą denną. Z uwagi na znacznie utrudniony dostęp niemożliwe jest w chwili obecnej jednoznaczne wskazanie miejsca powstania osiadań, a zatem ostateczne podanie sposobu i zakresu koniecznej naprawy.

- Zakres koniecznych prac wzmacniających fundamenty możliwy będzie do określenia po demontażu wież;
- Odkształcenie den wież spowodowało uszkodzenie spoin łączących dna z płaszciami wież. Stan ten zagraża utratą szczelności połączenia i niekontrolowanym wypływem kwasu;

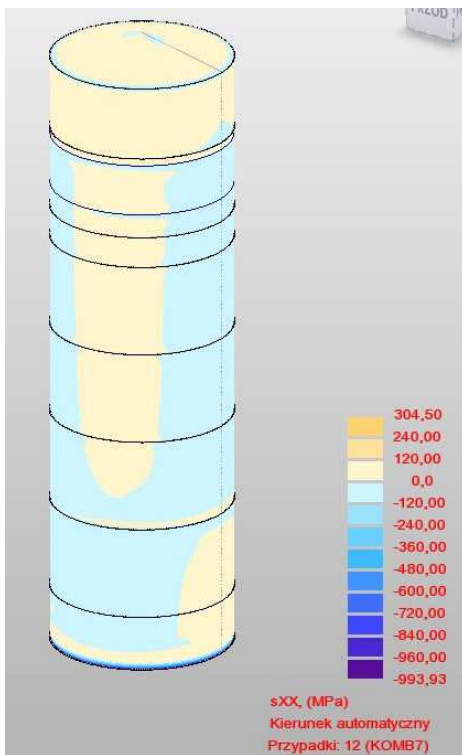
W ramach analizy uwzględniono odkształcenie płyt dennych i wprowadzone przez to oddziaływania na strefę przydenną płaszczy. Należy zwrócić uwagę na znaczne spiętrzenie naprężeń spowodowane sztywnym węzłem połączenia krawędzi płaszczy z odkształconymi dnami i pokrywami. W tych miejscach występują lokalne przekroczenia nośności materiału płaszczy wież, dochodzące do 373%.

Rys. 8. Mapa naprężeń SXX z programu ROBOT dla pobocznicy utwardzonej w dnie

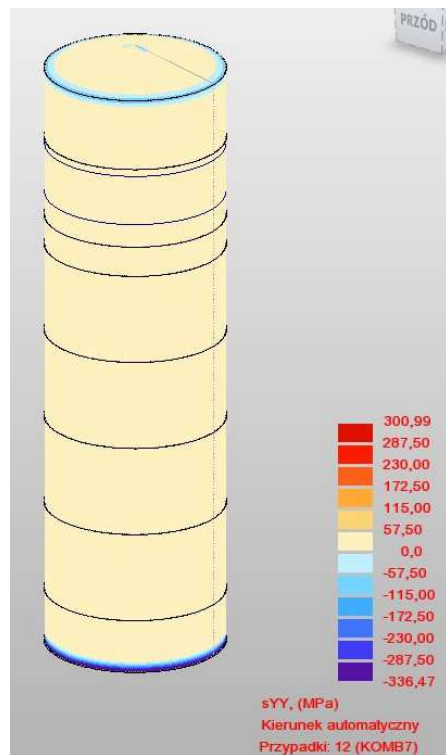
Rys. 9. Mapa naprężeń SYX z programu ROBOT dla pobocznicy utwardzonej w dnie

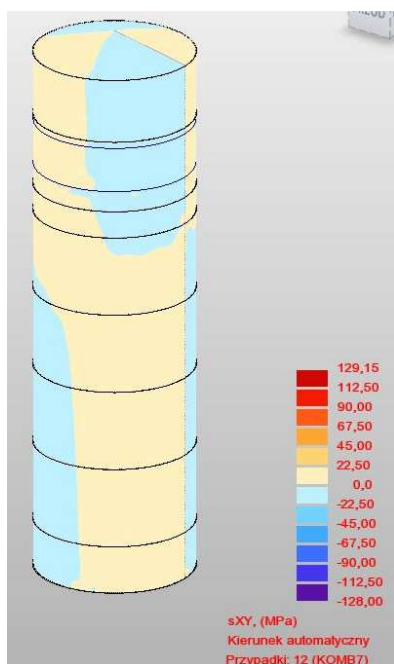
Rys. 10. Mapa naprężeń SXY z programu ROBOT dla pobocznic utwardzonej w dnie

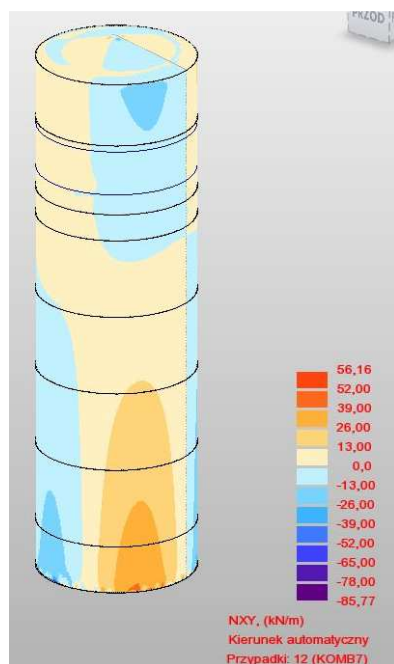
Rys. 11. Mapa naprężeń NXY z programu ROBOT dla pobocznic utwardzonej w dnie

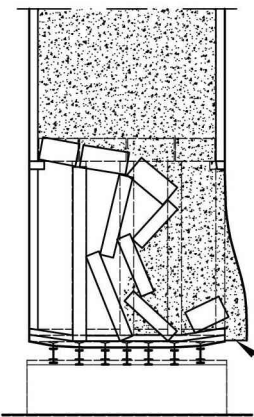
Tablica 1. Katastrofa postępująca – c.d.

Załamanie choćby jednej belki rusztu podpierającego wypełnienie z pierścieni Raschiga spowoduje wsypanie się wypełnienia do przestrzeni między słupami, generując poprzez boczne obciążenie słupów katastrofę postępującą i destrukcję całej struktury podpierającej wypełnienie.

Dynamiczne oddziaływanie zawalenia się wypełnienia wieży na pobocznice i połączenie jej z dnem może spowodować rozerwanie już uszkodzonego połączenia i niekontrolowany wpływ kwasu, oraz naruszyć szczelność połączeń rurociągów z wieżami. Schemat powstania katastrofy postępującej przedstawiono w [tablicy 1]:

| | <p>Pęknięcie którejkolwiek belki rusztu spowoduje gwałtowne zsypanie się wypełnienia komory centralnej wieży w postaci pierścieni Raschiga do przestrzeni pod rusztem. Boczny napór osuwiska spowoduje złamanie słupów murowanych, które nie były projektowane na parcie boczne, zawalenie się kolejnych belek rusztu i dalsze osuwanie się wypełnienia. Dynamiczne działanie osuwiska spowoduje zniszczenie osłabionego złącza płyty dennej wieży z jej pobocznicą, odkształcenie pobocznicy i w efekcie – rozszczelnienie płaszczu.</p> |
