# PRZYCZYNY USZKODZEŃ WZNOSZONEGO BUDYNKU O PREFABRYKOWANEJ KONSTRUKCJI SZKIELETOWEJ

**Streszczenie:** W pracy opisano przyczyny uszkodzeń budynku o żelbetowej szkieletowej konstrukcji prefabrykowanej. W obiekcie zastosowano sprężone stropowe płyty kanałowe i TT, oparte na żelbetowym szkielecie. Podczas montażu prefabrykowanych elementów popełniono błędy generujące powstanie uszkodzeń konstrukcji. Dodatkowo, pewne elementy wadliwie zaprojektowano.

## **THE REASONS OF THE DAMAGE OF PRECAST SKELETON STRUCTURE DURING ERECTION PHASE**

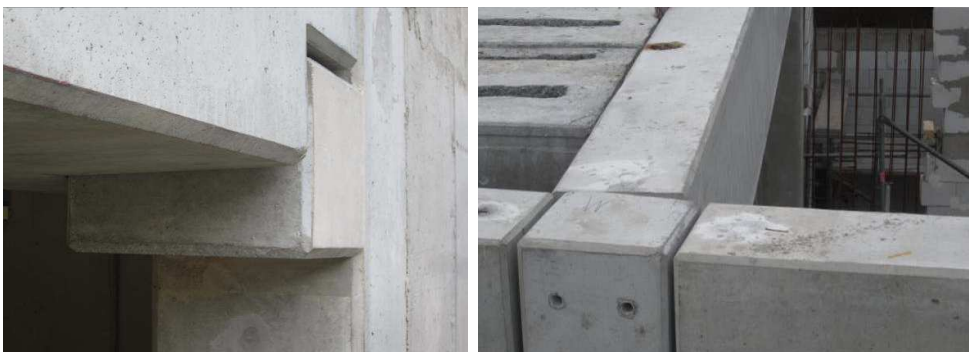
Obrót belek typu RL na podporach występował we wszystkich segmentach obiektu (rys. 4). Dokonano pomiaru obrotu belek BG, na których zabudowane są płyty TT oraz wybranych belek BB i BT, na których oparto płyty HC. Stwierdzono, że belki RL pod płyty TT obróciły się średnio o około  $2^\circ$ , natomiast belki RL pod płyty HC nieco mniej. W belkach jednoprzęsłowych nie stwierdzono istotnych różnic między pomierzonym kątem obrotu przy podporze oraz w środku rozpiętości – różnica nie przekraczała  $0,2^\circ$ . W belkach ze wspornikiem różnice były większe, a kąt obrotu belki zmieniał się w przęśle i na wsporniku.

Rys. 4. Przykłady obrotu belek RL na podporze

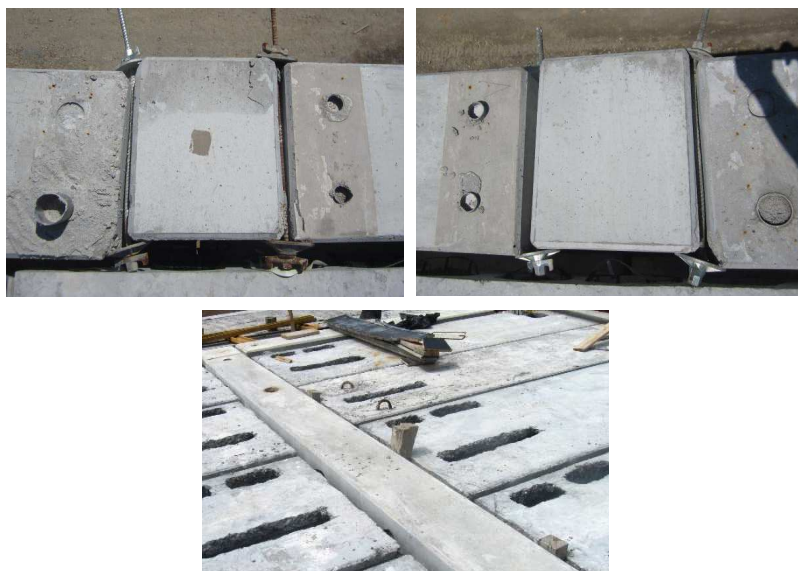
Podczas montażu niektóre belki RL próbowano zabezpieczyć przed obrotem przez zastosowanie stalowych ściągow zakotwionych o słupy. Ściągami te uległy jednak deformacji, a krawędzie elementów lokalnym uszkodzeniom (rys. 5).

Rys. 5. Próba zabezpieczania przed obrotem belki RL podczas montażu stalowymi ściągami i drewnianymi klinami

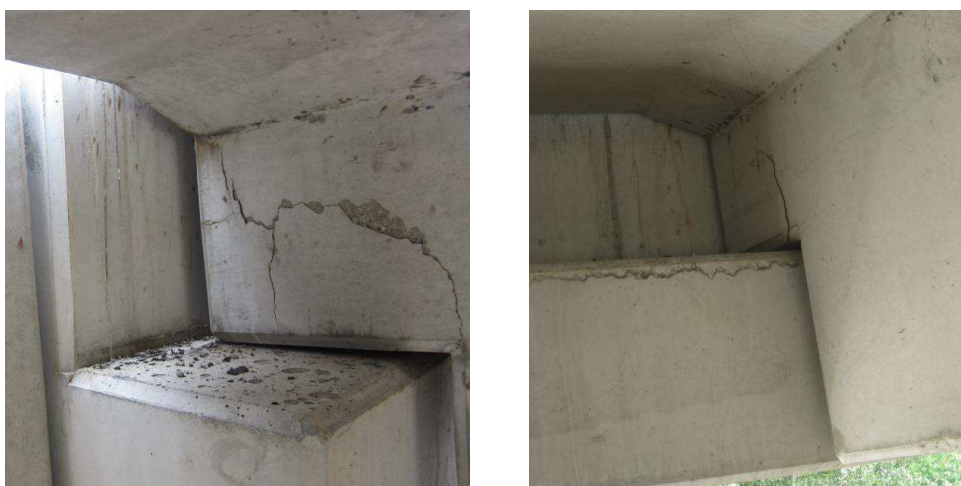
Obrót belek RL (typ BG-1) spowodował uszkodzenia płyt TT w strefach oparcia na belkach oraz samych belek w okolicy wytyków. Stwierdzono występowanie spękań i rys na podciętych częściach żeber płyt TT (rys. 6). Wytyki ściskane zostały wypchnięte ku górze głównie na skutek wysunięcia się (poślizgu) rurek PCV formujących kanały (rys. 7). Zmiażdżeniu uległy podkładki elastomerowe po stronie dociskanej krawędzi – zarówno pod żebrami płyt TT, jak i pod belkami RL (rys. 8).

Rys. 6. Przykłady uszkodzeń stref podporowych płyt TT

Analiza obliczeniowa płyt TT wykazała spełnienie warunków SGN i SGU, lecz przy założeniu projektowanych warunków podparcia na podciętym odcinku żebra (to jest bez obrotu belek podporowych). W rzeczywistym przypadku, kiedy obrót belki RL spowodował przesunięcie reakcji podporowej na koniec podciętego odcinka żebra, warunki nośności zostały tam lokalnie przekroczone.

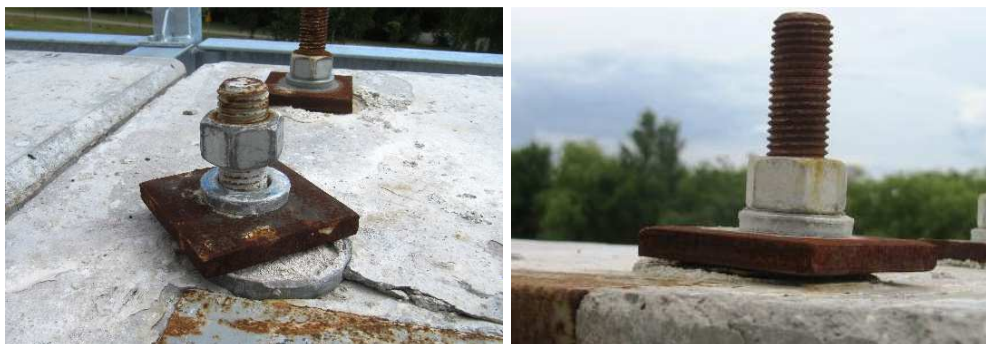
Rys. 7. Widoki góry belek BG-1 przy wewnętrznych (ściskanych) wytykach; wypchnięcie wytyku

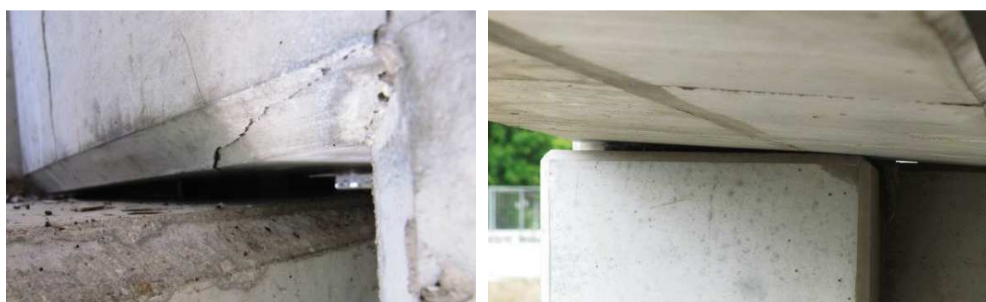
Rys. 8. Zmiażdżenie podkładek elastomerowych pod podciętym zębem płyty TT i pod belką RL

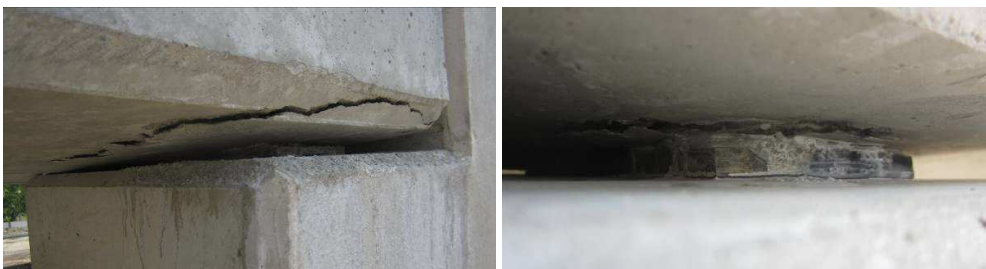
W części technicznej zaobserwowano wypadki zarysowania i odspojenia fragmentów otuliny betonowej na spodzie belek RL (typ BT), przy rozciągającym wytyku (rys. 9).

Rys. 9. Uszkodzenia dolnej powierzchni belek RL przy rozciągającym wytyku – zerwanie przyczepności wytyku przy dolnej powierzchni belki

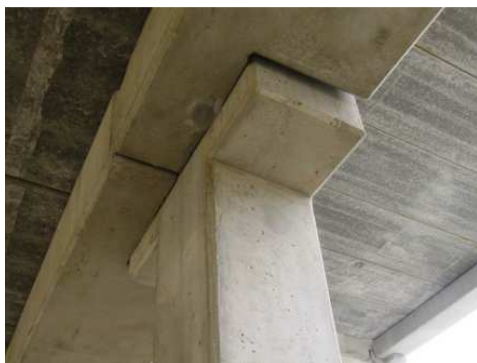
Po obrocie belek RL elementy prefabrykowane w wielu miejscach stykały się wzajemnie (rys. 10, 11), co skutkowało lokalnym miażdżeniem betonu (rys. 11).

Rys. 10. Oparcie belek RL o słup, po obrocie

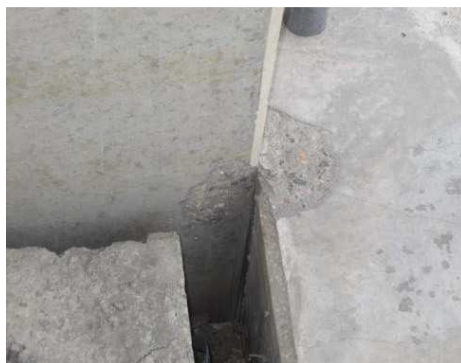
Rys. 11. Uszkodzenia spowodowane dociskiem

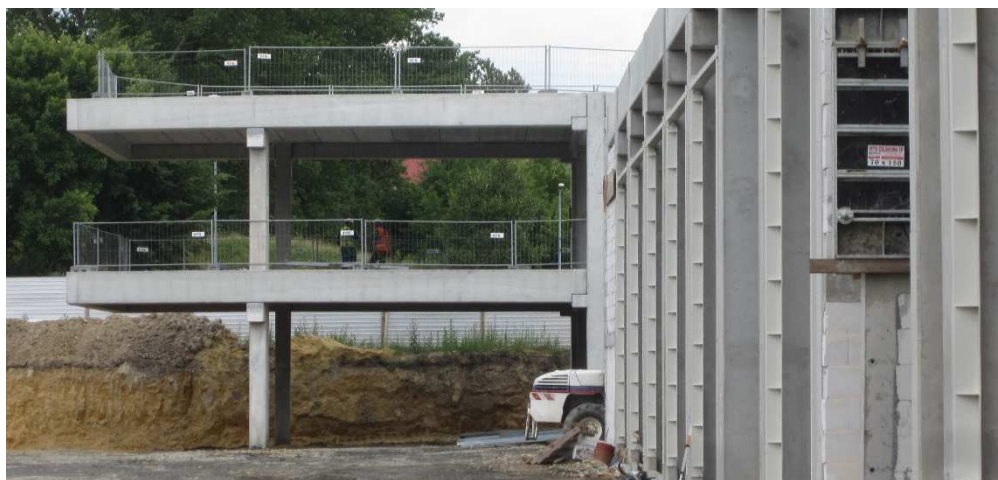
Belki w części biurowej, ze wspornikiem o wysięgu 4,5 m, zlokalizowane nad parterem i piętrem (rys. 12) wyraźnie się ugięły i zarysowały nad podporami. Rozwarcie rys w tych belkach dochodziło do 0,5 mm (rys. 13), a ich zasięg do połowy wysokości belek (rys. 14).

Rys. 12. Belki ze wspornikiem o wysięgu 4,5 m

Obliczenia belki ze wspornikiem o wysięgu 4,5 m pod ciężarem własnym i pod obciążeniem z opartych na nich płyt HC (bez uwzględniania obciążenia użytkowego, obciążenia od ciężaru elewacji oraz wykończenia) wykazały przekroczenie stanu granicznego użytkowności o kilkanaście procent. W przypadku uwzględnienia obciążeń warstwami podłogi i elewacją oraz obciążeń użytkowych belki te miały znacznie przekroczony stan graniczny nośności.

Znaczne ugięcia długich wsporników belek BB w części biurowej i ich zarysowania nad podporami spowodowane były zbyt małą sztywnością i nośnością zastosowanych belek. Uszkodzenia te wynikały z błędu projektowego. Autorzy pracy zaproponowali naprawę belek wspornikowych przez ich wymianę na nowe lub wzmocnienie taśmami z włókien węglowych. Autorzy projektu ograniczyli się jednak tylko do zalecenia demontażu belek krawędziowych łączących dwie sąsiednie belki, argumentując, że belki spełniają obliczeniowo warunki stanu granicznego nośności i stanu granicznego użytkowności. Zdeformowane i zarysowane belki zabudowano w obiekcie (rys. 15). O tym fakcie poinformowano PINB. Dalsze losy belek nie są autorom znane.

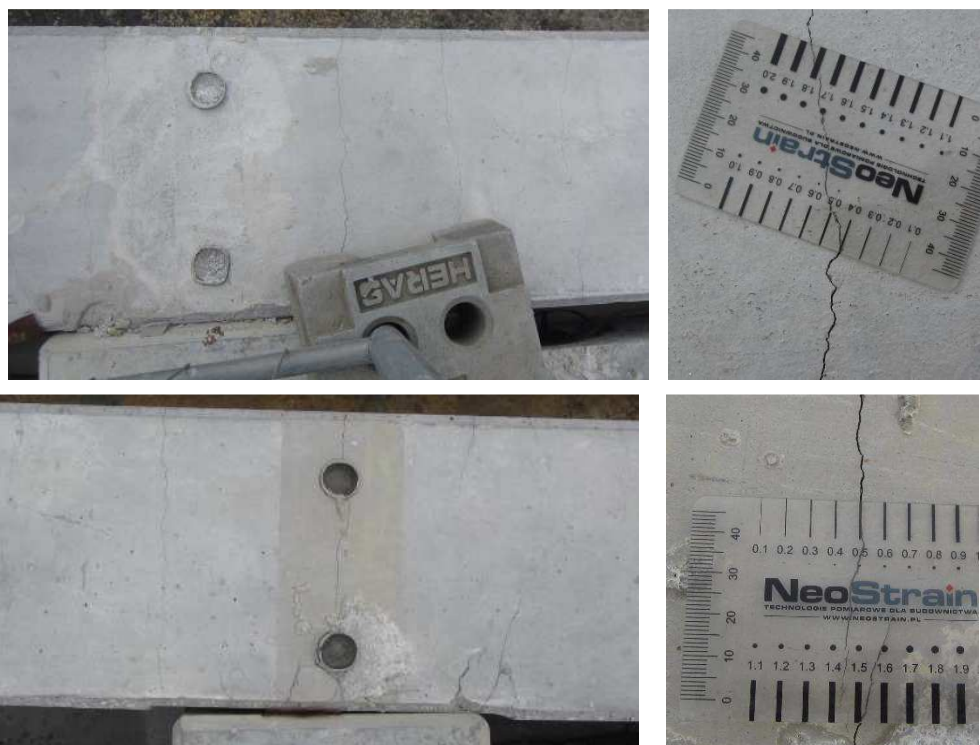
Rys. 13. Przykład zarysowania górnej powierzchni belki w części wspornikowej

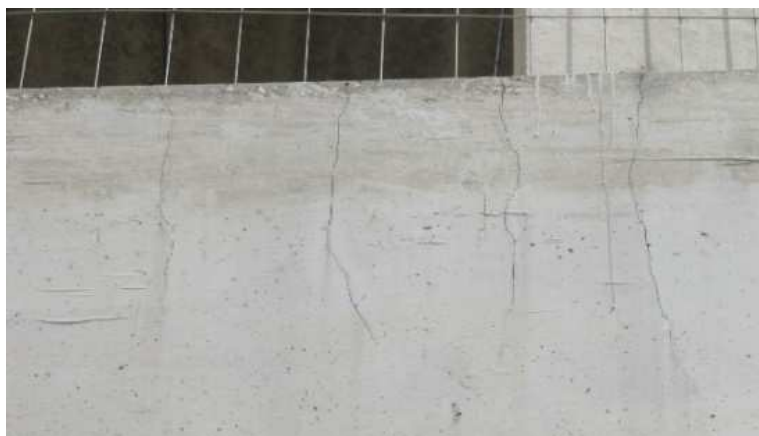
Rys. 14. Zasięg rys we wspornikowej części belki

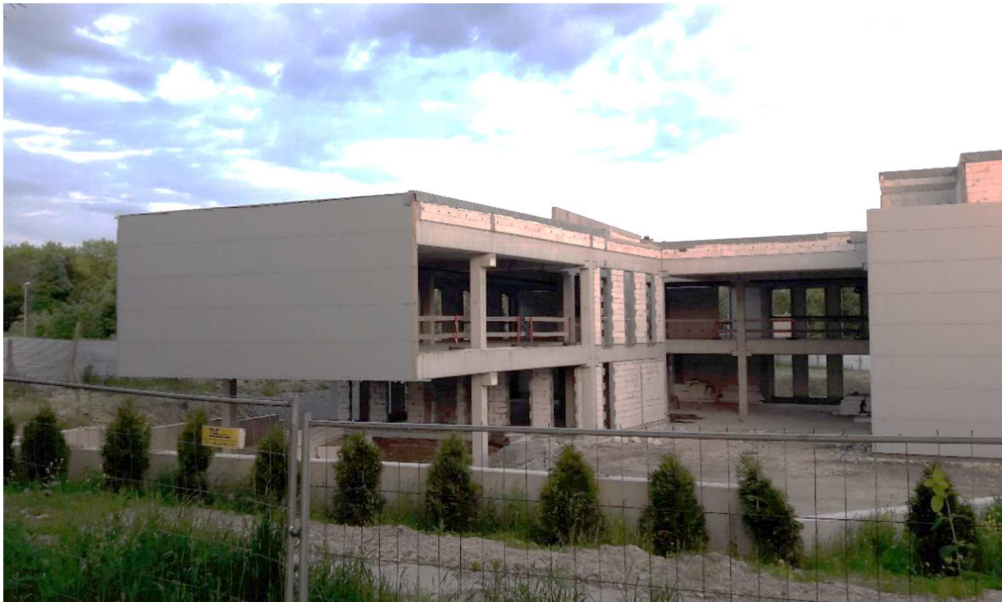
Rys. 15. Zabudowanie ugiętych i zarysowanych belek ze wspornikiem
