# ŚCIANA OPOROWA USZKODZONA WSKUTEK BŁĘDÓW PROJEKTOWYCH I WYKONAWCZYCH

**Streszczenie:** W opracowaniu przedstawiono przypadek budynku jednorodzinnego, w którym doszło do uszkodzenia żelbetowego elementu, zaprojektowanego jako ściana oporowa. Awaria miała miejsce jeszcze podczas wznoszenia konstrukcji. Analiza dokumentacji projektowej i wykonawczej oraz wizje lokalne wykazały nałożenie się błędów projektowych i wykonawczych – jednostkowo banalnych, lecz sumarycznie prowadzących do zagrożenia nośności i stateczności ściany. Na opisaną sytuację nałożyła się niefrasobliwość terminowa, mogąca skutkować intensyfikacją uszkodzeń, a w skrajnym przypadku, koniecznością rozbiórki części konstrukcji. Odpowiednio wczesna reakcja pozwoliła na wykonanie koniecznych napraw i zabezpieczeń przed sezonem zimowym.

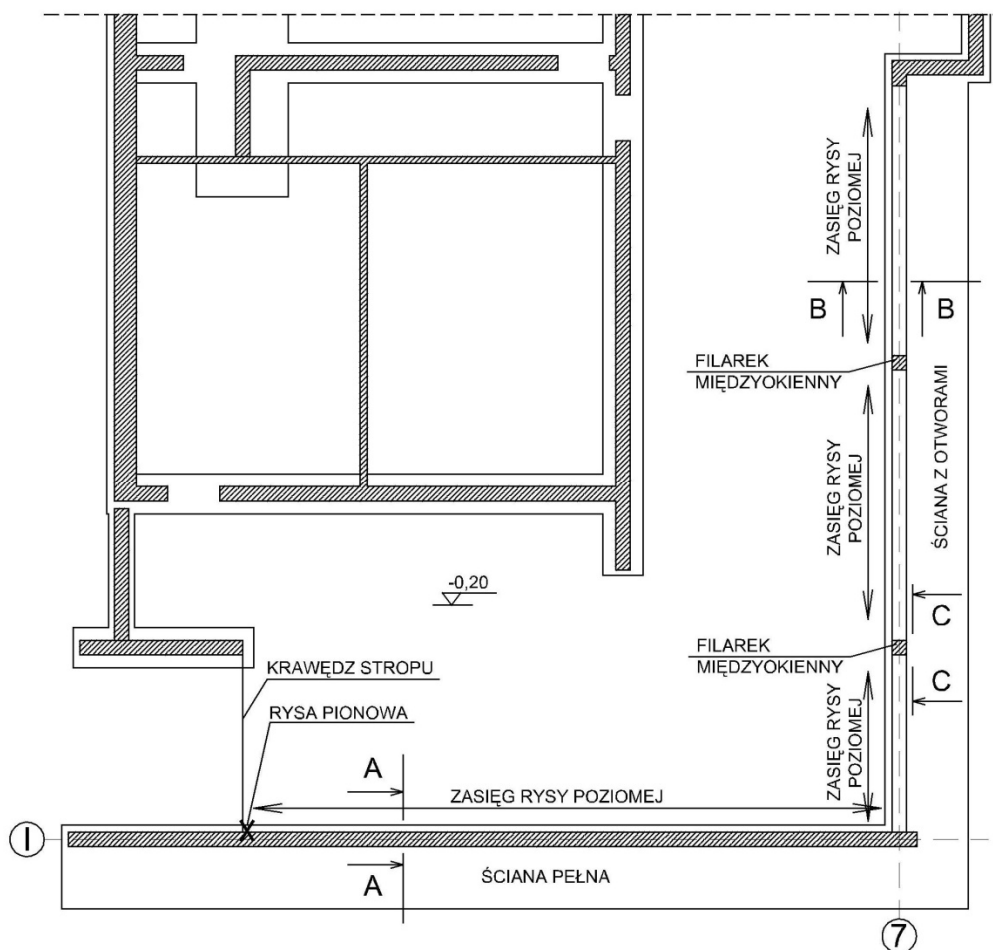
Rys. 1. Układ ścian piwnic, zarysowania; przekroje jak na rysunku 2

Niewielka rysa pionowa/ukośna w ścianie w osi I pokrywa się z miejscem zaniku głównej rysy poziomej, a jednocześnie z miejscem zakończenia stropu nad piwnicą. Obserwowany tutaj układ rys jest reakcją na gwałtowną zmianę sztywności całej konstrukcji.

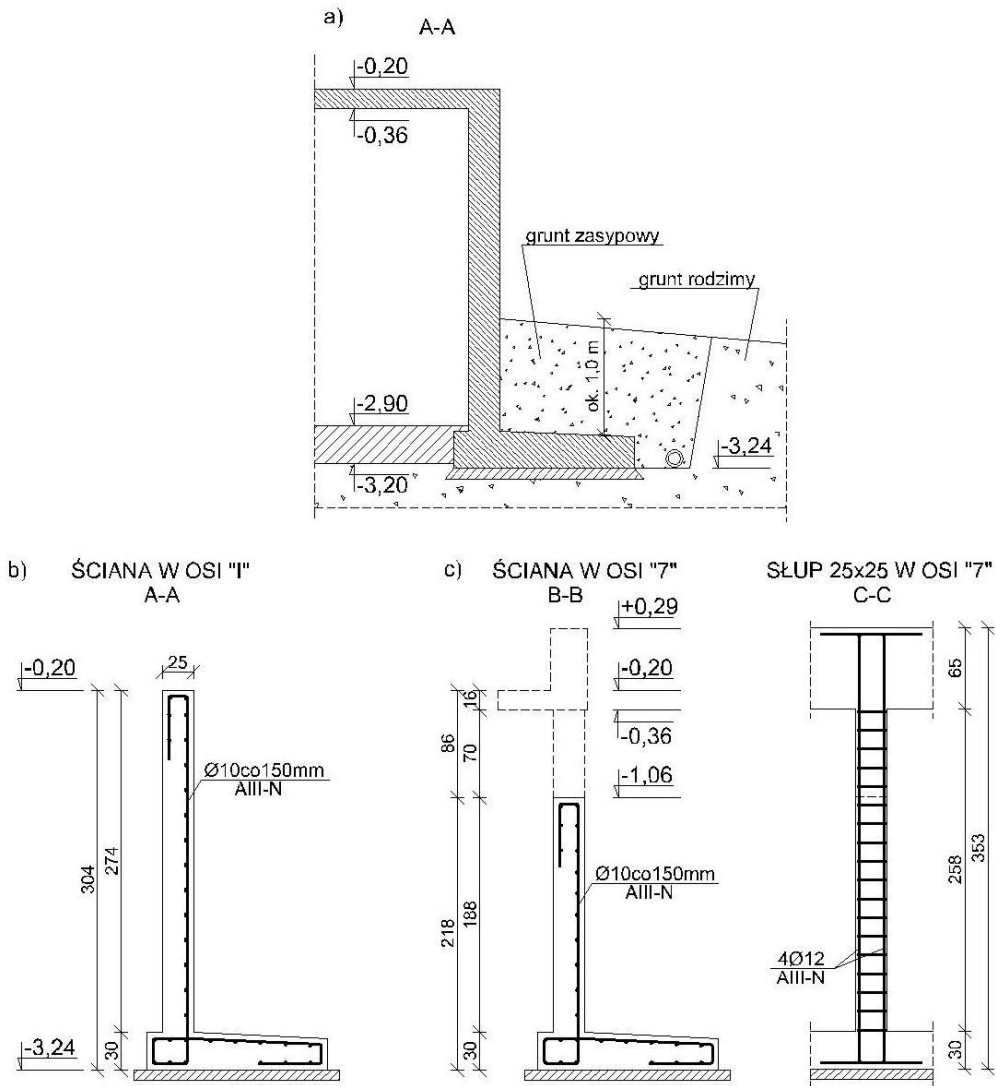
Rys. 2. Zaprojektowane ściany oporowe; przekroje jak na rysunku 1

Pierwszą, najistotniejszą obserwacją było błędne przyjęcie schematu statycznego obydwu ścian oporowych. Już pierwszy rzut oka na układ zbrojenia (rys. 2b, 2c) pokazuje, że ściana została zaprojektowana jako kątowna, ze swobodną górną krawędzią, to jest o schemacie wspornikowym. Tymczasem, zgodnie zresztą z tym samym projektem, została ona monolitycznie połączona z żelbetową płytą stropu, stanowiącą tarczową podporę na całej długości

ściany bez otworów i fragmentach ściany z otworami (rys. 1, 2a). Tym samym zaprojektowana i zrealizowana ściana (jej układ zbrojenia) nie odpowiadała rzeczywistemu schematowi statycznemu.

Kolejna uwaga, także projektowa, dotyczy samego zbrojenia ściany, zaprojektowanego tylko przy jednej powierzchni. Abstrahując od wykazanej wyżej niezgodności schematów statycznych (a więc także sił wewnętrznych), jest to układ ewidentnie błędny, bowiem pozostawia duże powierzchnie konstrukcji pozbawione podstawowego nawet zbrojenia przeciwskurczowego.

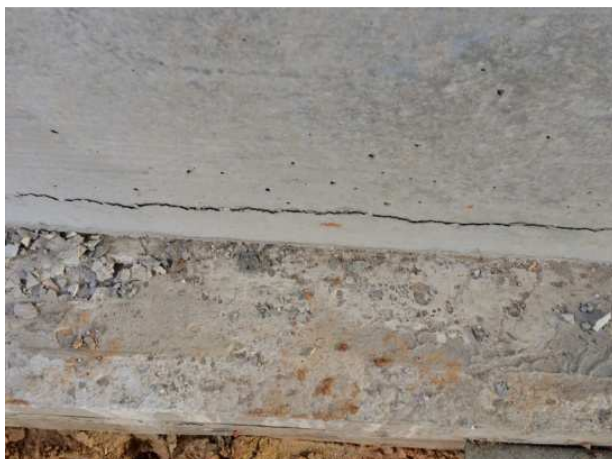
Szczegółowe oględziny obydwu ścian oporowych wykazały istnienie w dolnej części, bezpośrednio nad podstawą ściany, silnej pojedynczej rysy poziomej. W ścianie bez otworów okiennych (oś I) rysa przebiegała w sposób ciągły, a jej krawędzie wykazywały przemieszczenie prostopadłe do płaszczyzny ściany, o około 2 mm. W ścianie z otworami (oś 7) rysa pojawiała się na odcinkach pod otworami okiennymi, jak na rysunku 1. Ponadto, w ścianie bez otworów, w pobliżu miejsca zaniku rysy poziomej ujawniła się rysa pionowa/ukośna o rozwarości rzędu 0,3 mm. Szerokość rozwarcia rysy poziomej w ścianie bez otworów przekraczała 2 mm (rys. 3), a w ścianie z otworami 1 mm (rys. 4).

Rys. 3. Rysa w podstawie ściany bez otworów (oś I); widoczne przemieszczenie krawędzi z płaszczyzny ściany

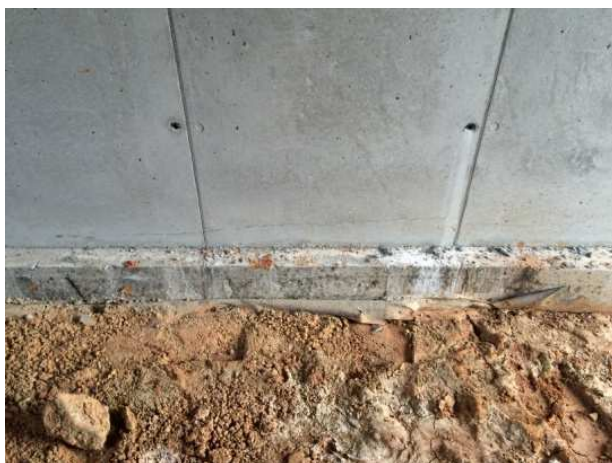
Rys. 4. Rysa w podstawie ściany z otworami (oś 7)

Dość łatwe jest wytłumaczenie odcinkowego układu rysy w ścianie w osi 7, z otworami okiennymi. Otóż, filarki międzyokienne (rys. 1, 2c) zostały tutaj zazbrojone jak słupy, w czterech narożach, a zbrojenie to sprowadzono do podstawy ściany. Tym samym, pod filarkami znajdowały się po dwa pręty  $\phi 12$  mm (A-IIIN), zdolne do lokalnego przeniesienia naprężeń rozciągających. W efekcie rysa pozioma miała mniejsze rozwarcie i powstała tylko na odcinkach pod otworami okiennymi (rys. 1).

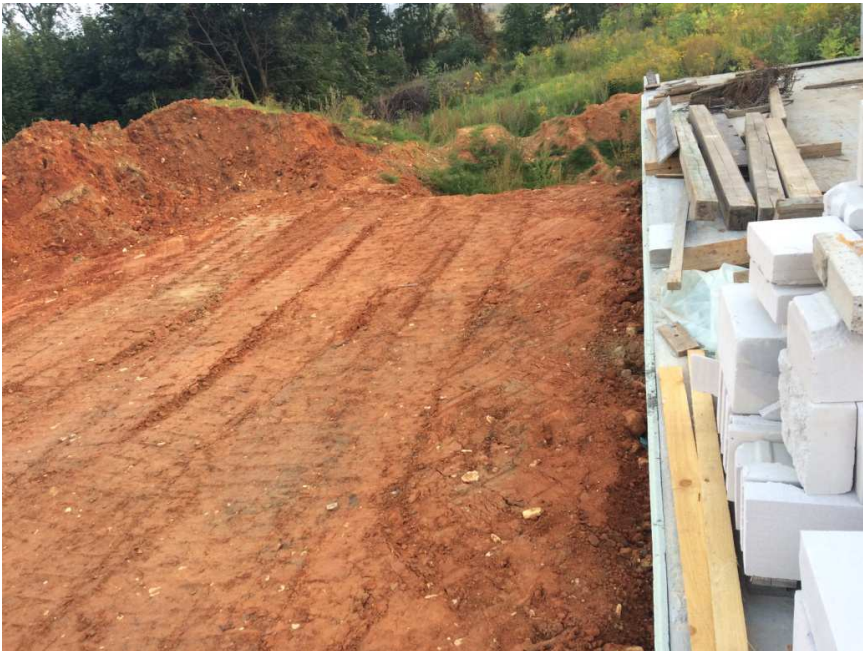
- obsypanie ścian do poziomu znacznie wyższego, niż przewidział to projektant; szacunkowa wysokość obsypania ściany zgodnie z dokumentacją projektową wynosiła około 1,2 m (licząc od podstawy fundamentu, jak na rysunku 2a), podczas gdy w rzeczywistości została ona obsypana do wysokości około 2,7 m (rys. 5),

- użycie jako zasypki gruntu rodzimego, czyli gliny pylastej (rys. 5),
- zagęszczanie gruntu przy ścianie przy użyciu spychacza, jeżdżącego tuż przy ścianie (rys. 5); konstrukcja, niezależnie od wskazanych wyżej błędów projektowych, na pewno nie była zaprojektowana na wynikające stąd obciążenia,

Rys. 5. Ściana oporowa w osi "I"; widoczna wysokość obsypania, grunt zasypowy (głina pylasta) i ślady gąsienic spychacza użytego do zagęszczania gruntu

W tym miejscu należy odwołać się do dwóch faktów opisanych w punkcie 3, a zobrazowanych na rysunkach 5 i 6. Pierwszy z nich to sposób zagęszczania gruntu przy ścianie, przy użyciu ciężkiego spychacza. Zabieg taki spowodował przyłożenie do ściany znacznych obciążeń poziomych już w początkowej fazie jej obsypywania. Drugi z faktów to posadowienie ściany na warstwie folii, jak na rysunku 6. Zabieg ten, będący "autorskim pomysłem" wykonawcy, dalece obniżył stateczność ściany na przesuw. Na powyższe nałożyło się dopuszczenie do penetracji wody w poziom posadowienia ściany. W efekcie nałożenia się wymienionych wyżej czynników prawdopodobnie doszło do nieznacznego przesunięcia podstawy ściany w kierunku budynku.

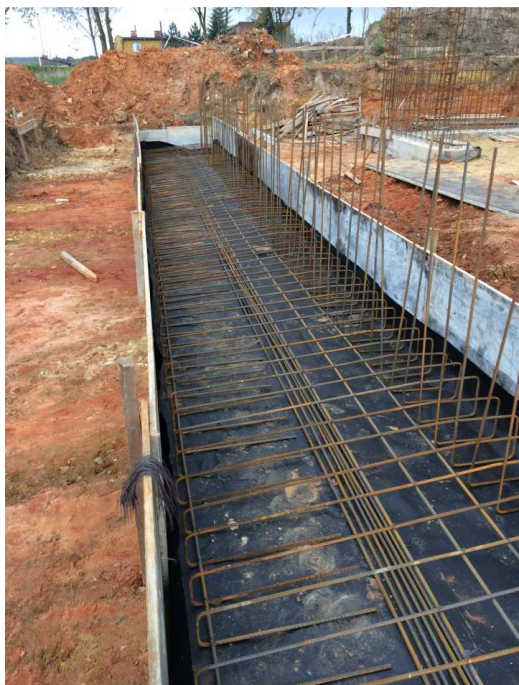
- rezygnację, pod ścianą oporową, z przewidzianej w projekcie podsypki piaskowej o grubości 0,40 m oraz warstwy chudego betonu,
- ułożenie pod podstawą ściany oporowej warstwy folii, całkowicie zmieniającej warunki przenoszenia sił poziomych (rys. 6); tutaj trzeba zaznaczyć, że w opisie do projektu znalazł się zapis o konieczności wykonania izolacji przeciwwilgociowej pod wszystkimi fundamentami, bez wyraźnego wyłączenia ścian oporowych,

Rys. 6. Ściana oporowa w osi "I" (fot: inwestor); widoczny układ zbrojenia oraz warstwa folii pod podstawą ściany

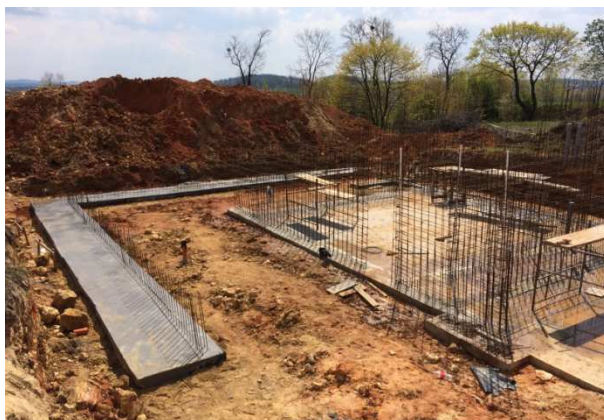
Niezależnie od powyższego, stwierdzono wykonanie przedmiotowych ścian bez jakiegokolwiek obsypania od strony wnętrza budynku. To samo dotyczyło wszystkich łąw fundamentowych pod ścianami wewnętrznymi, pozostawionych bez obsypania. Tym samym, powierzchnia dna całego wykopu w piwnicach, na etapie wznoszenia ścian piętra, była niemal tożsama z płaszczyzną posadowienia wszystkich fundamentów. Powierzchnia dna wykopu w listopadzie 2016 roku była praktycznie identyczna jak bezpośrednio po wykonaniu fundamentów – to jest jak na rysunku 7.

Rys. 7. Dno wykopu na etapie wykonania fundamentów (fot: inwestor); poziom wykopu identyczny jak w listopadzie 2016 roku, na etapie wznoszenia ścian piętra

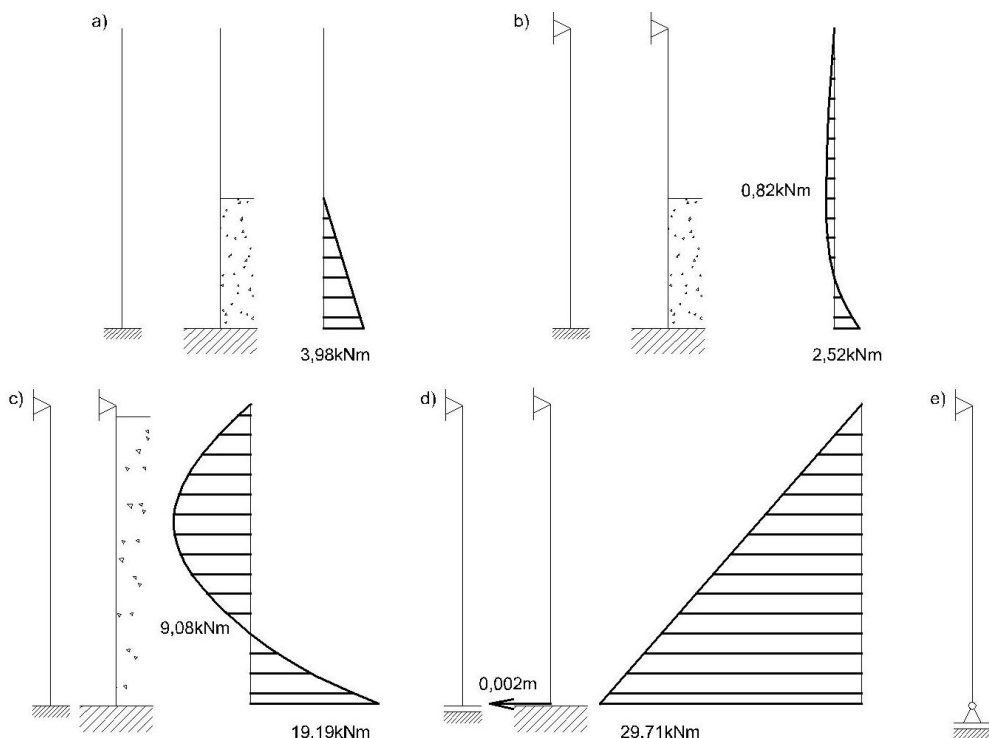
W przypadku typowej, „swobodnej” ściany kątowej efektem opisanej wyżej sytuacji byłoby niemal swobodne przesunięcie ściany, w wyniku przekroczenia stanu granicznego stateczności na przesuw. Jednocześnie jednak nie powstałyby znaczące siły wewnętrzne. W opisanym przypadku górna krawędź ściany była zablokowana na znacznym odcinku, wskutek połączenia ze sztywną tarczą stropową. W efekcie możliwość przesuwu została bardzo ograniczona, powstały natomiast momenty zginające w płaszczyźnie pionowej. Na rysunku 8d pokazano wykres momentów zginających od wymuszonego przemieszczenia

ściany w poziomie o 2 mm. Jak widać, w tym przypadku miejsce maksymalnego momentu zginającego pokrywa się z lokalizacją obserwowanych w obiekcie rys.

W chwili powstania rysy dochodzi do drastycznej zmiany schematu statycznego pionowej części ściany – biorąc pod uwagę powstanie wymuszonych przegubów i znaczną swobodę przesuwu podstawy staje się ona praktycznie mechanizmem (rys. 8e).

Rys. 8. Schematy statyczne i siły wewnętrzne w ścianie w osi I (opis w tekście)
