# AWARIA ŚCIANY REAKTORÓW SŁUŻĄCYCH DO PRZETWARZANIA BIOLOGICZNEGO ODPADÓW

**Streszczenie:** W artykule przedstawiono opis uszkodzeń ścian budynku reaktorów biologicznego przetwarzania odpadów. W wyniku stwierdzonych błędów projektowych jak również wykonawczych ściana szczytowa reaktorów uległa zarysowaniu, a dodatkowo budynek nierównomiernie osiadł. W pracy wykonano analizę obliczeniową ustalającą stopień wykorzystania nośności konstrukcji oraz zaproponowano sposób jej wzmocnienia.

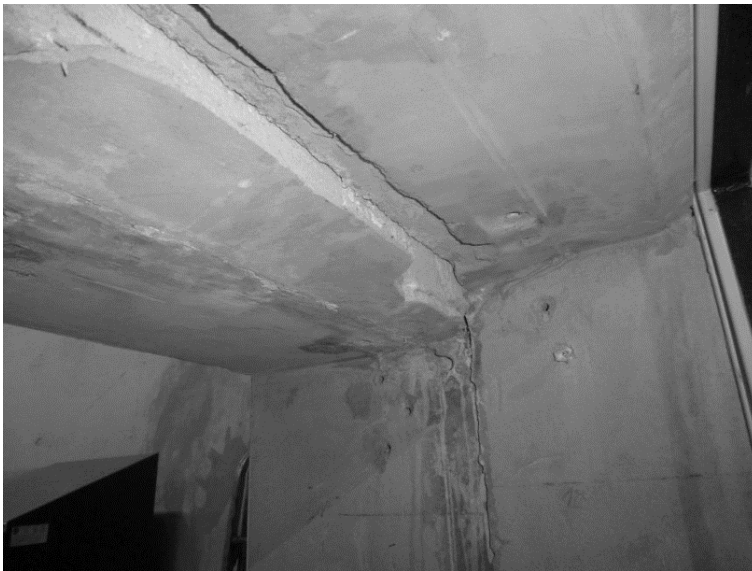
Podczas dokonanych wizji lokalnych w obiekcie oraz pomiarów geodezyjnych stwierdzono nadmierne osiadania budynku oraz znaczne różnice osiadań poszczególnych części budynku, co objawiało się uskokami poziomów w osiach, w których zlokalizowano dylatacje B i F. Największe różnice przemieszczeń występują w dylatacji w osi B pomiędzy sterownią i wentylatorownią (rys. 2). Szacowane obmiarowo różnice osiadań wynoszą około 4 cm. Różnice osiadań w osi F nie są już tak duże i występują w zakresie kilku milimetrów.

Rys. 2. Uskok nadproża dylatacji w osi B, w przejściu pomiędzy sterownią i wentylatorownią

Na podstawie załącznika H normy (appendix 2) [1] sprawdzono stany graniczne osiadań konstrukcji na podstawie miary przemieszczeń  $s_{max}$  i odkształceń  $\Delta_{max}$ . Obie te wartości przekroczyły zakres dopuszczalny ( $s_{max} = 81 \text{ mm} > 50 \text{ mm}_{dop}$ ;  $\Delta_{max} = 21 \text{ mm} > 10 \text{ mm}_{dop}$ ).

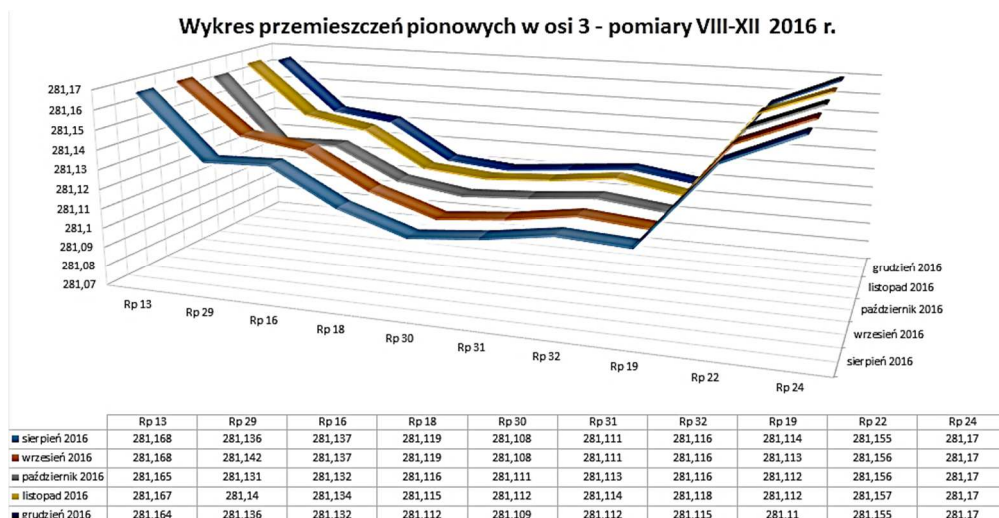
Ponieważ konieczne było określenie zakresu wielkości osiadań całkowitych oraz ustalenie czy proces osiadania został zatrzymany zlecono comiesięczny monitoring osiadań konstrukcji. W budynku założono 32 repery kontrolne pozwalające na całościowy ogląd zachowania się obiektu w czasie. Na rys. 3. pokazano przykładowe wykresy osiadań ściany w osi 3 mierzone w cyklu comiesięcznym od sierpnia 2016 do grudnia 2016 roku. Widoczna jest stabilizacja osiadań. Niewielkie różnice wykazuje jedynie reper nr 29 (oś G).

Rys. 3. Wykres osiadań budynku mierzony w osi 3 w cyklu comiesięcznym od sierpnia do grudnia 2016 r.

Przedstawione na rys. 3. wykresy osiadania w cyklu pięciomiesięcznym pokazują, że w okresie pomiarowym osiadania obiektu zostały zatrzymane, a budynek pracuje stabilnie. Pozwala to postawić wstępną tezę, iż pod wpływem ciężaru budynku oraz jego obciążeń użytkowych (tzw. konsolidacja obciążeniem przeciążającym) nastąpiła konsolidacja gruntu warstw słabonośnych, a proces osiadania obiektu został w większości zatrzymany. Charakterystyczne dla procesu konsolidacji przeciążeniowej jest dość długi czas konsolidacji. Potwierdzają to wcześniejsze badania osiadań, kiedy budynek „dostosowywał się” do odporu gruntu i po dłuższym okresie eksploatacji oraz konsolidacji gruntu ustabilizował się, nie wykazując istotnych różnic w osiadaniach (minimalne różnice pomiarowe wynikają z dopuszczalnych błędów odczytu urządzeń pomiarowych).

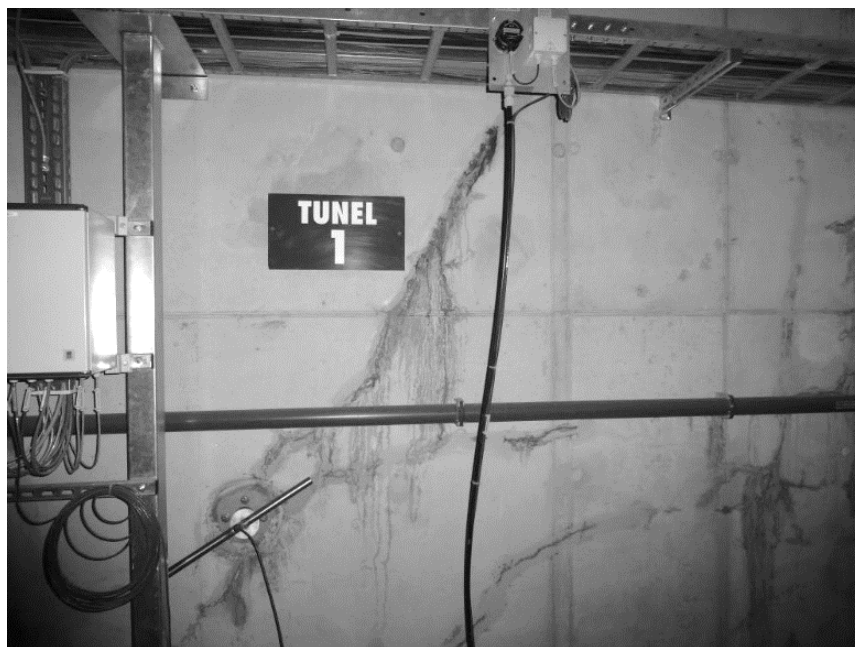
Oprócz stwierdzonych nierównomiernych osiadań budynku zaobserwowano znaczne zarysowania ścian konstrukcyjnych. Największe zarysowania ścian występują w osi 3, czyli w ścianie czołowej reaktorów oddzielającej je od pomieszczenia wentylatorowni. Wielkości rozwarości rysy ściany w osi 3 były ponadnormatywne, ponieważ podczas eksploatacji reaktorów przez rysy wydostawała się woda technologiczna do pomieszczenia wentylatorowni. Przykładowe rysy w ścianie w osi 3 po wykonanej iniekcji uszczelniającej pokazano na rys. 4.

Wykonawca konstrukcji budynku uszczelniał sukcesywnie istniejące rysy, przez które obserwowano przecieki, za pomocą żywicznych iniekcji uszczelniających. Uszczelnienia te okazały się dość skuteczne. Jednak co jakiś czas w ścianie w osi 3 pokazują się kolejne przecieki, które systematycznie uszczelnia wykonawca.

Rys. 4. Zarysowanie ściany w osi 3 reaktora nr 1

Można było zaproponować kilka sposobów wzmocnienia i napraw konstrukcji [6] zapewniających skuteczność i trwałość. Po analizie wariantów zabezpieczenia ustalono, że ściany w osi 3 oraz B i H zostaną ocieplone od strony wnętrza reaktorów i zabezpieczone dodatkową ścianą żelbetową, chroniącą ocieplenie i spełniającą warunki SGN i SGU wynikające ze statyki obiektu i specyfiki jego obciążeń. Rozwiązanie takie podyktowane zostało rachunkiem ekonomicznym i prostotą wykonania.

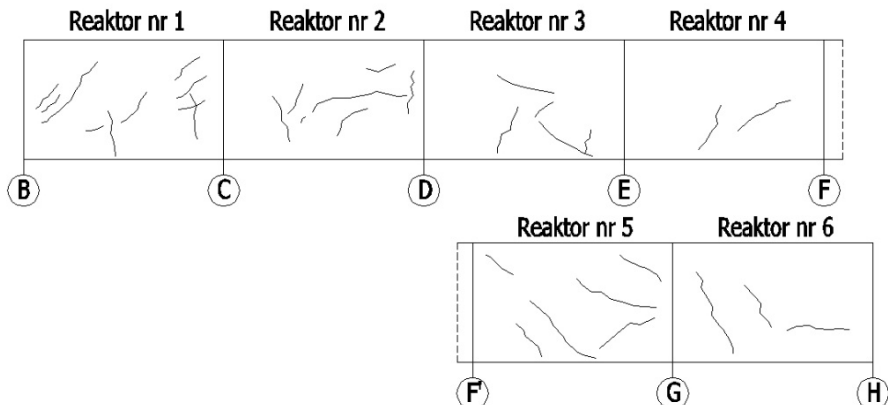
Szkicowy układ zarysowania ściany w osi 3, który obrazuje dość nieregularną siatkę rys wynikającą ze sprzężenia wpływów nierównomiernego osiadania budynku, naprężeń skurczowych oraz obciążenia temperaturą pokazano na rys. 5.

Rys. 5. Szkicowy układ ponadnormatywnego zarysowania ściany w osi 3

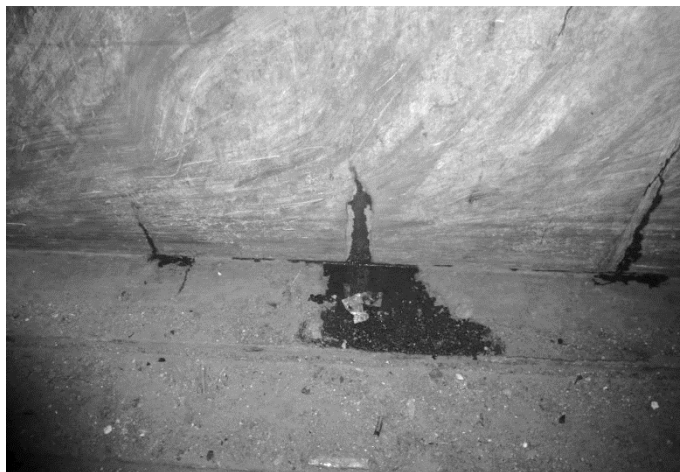
Oprócz uszkodzeń ściany w osi 3 zaobserwowano ponadto charakterystyczne pionowe zarysowania skurczowe ścian konstrukcyjnych występujące w regularnych odstępach w osiach literowych (osie B–H) oddzielenia poszczególnych reaktorów pomiędzy sobą (rys. 6). Zarysowania ścian konstrukcyjnych obserwowane były od początku eksploatacji obiektu czyli od połowy 2015 r. Zjawisko występowania zarysowania ścian zbiornika na styku z płytą fundamentową opisane zostało obszernie w artykule [2]. Na podstawie dostępnych danych o zbrojeniu oraz cyklach betonowania ścian i płyty fundamentowej stwierdzono, że zjawiska opisane w artykule [2] mają w przypadku ścian reaktorów taką samą genezę. Sprawdzone ponadto ilość konstrukcyjnego zbrojenia poziomego ze względu na skurcz, opierając się na artykule [3]. W tym przypadku również okazało się, że zbrojenie ściany ze względu na skurcz betonu było ponad dwukrotnie za małe.

Rys 6. Przeciekające regularne rysy skurczowe w ścianie pomiędzy reaktorami nr 1 i 2

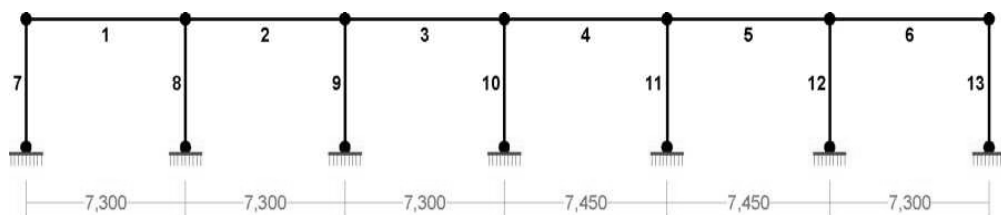
Istotnym błędem w przyjęciu schematu statycznego jest założenie ramy 6-cio przęsłowej (rys. 8), gdy w istocie mamy do czynienia z ramą cztero- i dwuprzęsłową (dylatacja w osi F – pręt nr 11). To złe przyjęcie schematu statycznego skutkuje innymi wartościami sił wewnętrznych dla ścian i stropów komory nr 4 i 5. Niewłaściwie określono i zawyżono przy tym rozpiętości przęseł ramy (rygiel 4 i 5). Właściwy wymiar powinien wynosić 7,3 m ze względu na dylatację w osi F. Ponadto błędnie przyjęto wysokość ramy o wartości 5,0 m, zaś rzeczywista wysokość komór jest zmienna i wynosi od 5,31 do 5,96 m.

Rys. 8. Błędnie przyjęty schemat statyczny ramy reaktorów w osiach B–H

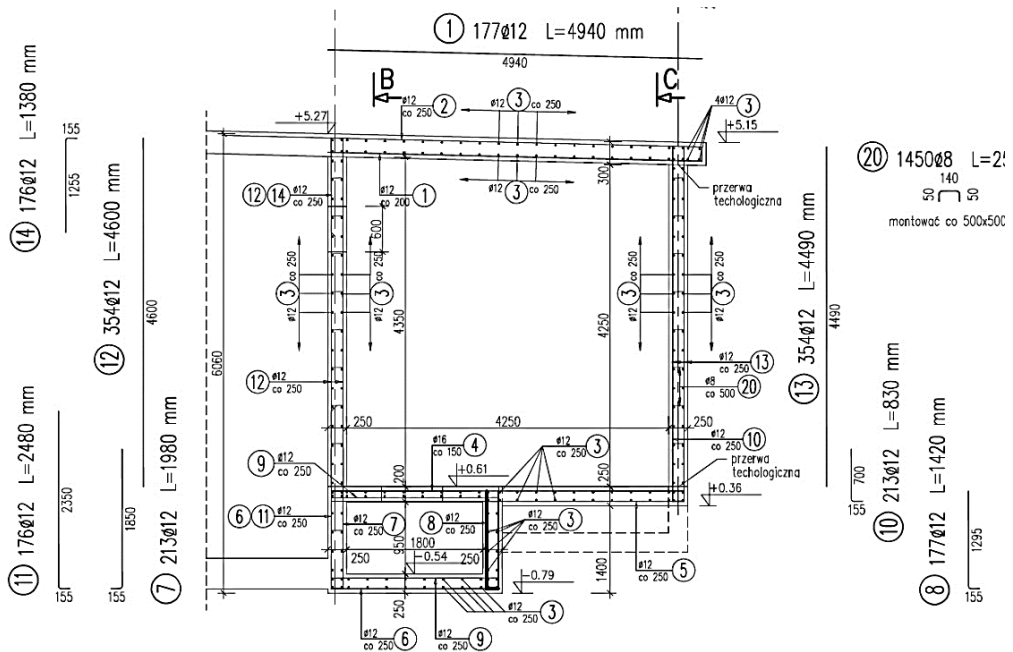
Poniżej na rys. 9. pokazano zbrojenie ściany w osi 3, które znacznie odbiega od zbrojenia obliczonego z uwzględnieniem wszystkich kombinacji obciążeń. Projektant zazbroił krzyżowo płyty czołowe reaktorów w osi 3 prętami  $\phi 12$  co 25 cm, co daje  $4,52 \text{ cm}^2/\text{mb}$  płyty. Jest to znacznie mniej niż wymagania statyki i skurczu betonu, co pokazano w dalszej części artykułu.

Rys. 9. Przekrój przez wentylatorownię (oś 3 ściana po lewej oś 4 ściana po prawej)

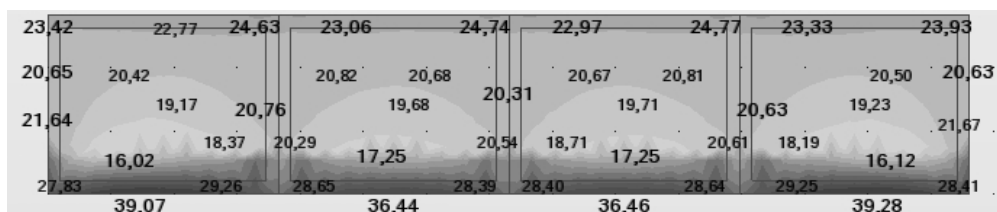
Na rysunku 12 i 13 przedstawiono wymagane zbrojenie ściany w osi 3 obliczone w zakresie liniowym. Wymagane wartości zbrojenia są znacznie większe niż zamieszczone w projekcie konstrukcji.

Rys. 12. Wymagane zbrojenie poziome w  $\text{cm}^2/\text{mb}$  od strony wentylatorowni dla ściany w osi 3

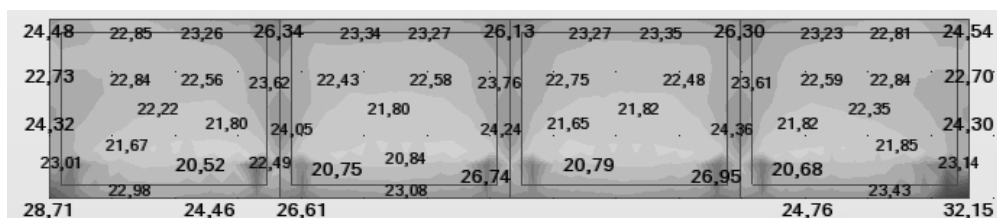
Rys. 13. Wymagane zbrojenie pionowe w  $\text{cm}^2/\text{mb}$  od strony wentylatorowni dla ściany w osi 3
