# STAN AWARYJNY FILARA POD DŹWIGAR DACHOWY W HALI SPORTOWO-WIDOWISKOWEJ

**Streszczenie:** Niniejsza praca dotyczy hali sportowo-widowiskowej „Trapez” zlokalizowanej w Lesznie. Hala jest w Mieście główną areną rozgrywek sportowych, koncertów, pokazów czy wystaw. Jej wymiary w rzucie wynoszą w przybliżeniu 45×60 m. Wewnątrz możliwe jest rozgrywanie meczów w piłkę ręczną i koszykówkę. Boisko znajduje się w niecce. Po obu jego bokach są trybuny na 800 widzów (w sumie). Pod trybunami znajdują się pomieszczenia infrastruktury. Obiekt wzniesiono w latach 1977–1985. Jak na ówczesne czasy charakteryzował się nowoczesną i oryginalną konstrukcją. Jej głównym elementem nośnym były trójjprzegubowe, dwuspadowe ramy o sumarycznej rozpiętości 45 m. Dźwigary główne ram wykonano z drewna klejonego. Wspierają się one na filarach żelbetowych. Ze względu na znaczne siły rozporu (typowe dla mało wyniosłych przekryć o relatywnie dużych rozpiętościach) obiekt posadowiono na blokach fundamentowych. Latem 2016 roku stwierdzono awarię jednego z filarów żelbetowych. Przy krawędzi rozciąganej odspoiła się otulina a zbrojenie główne utraciło ciągłość. W konsekwencji filar obrócił się. Między nim a fundamentem

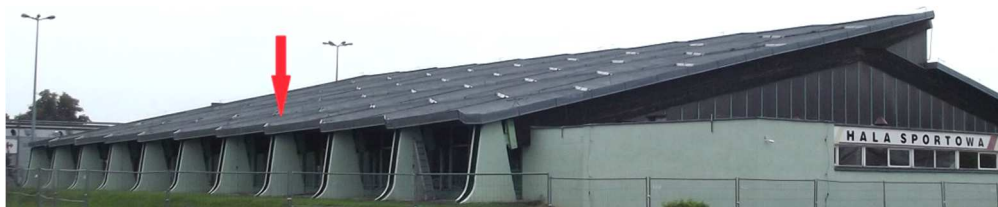
Latem 2016 r., w czasie prac porządkowych, stwierdzono uszkodzenie jednego ze słupów podporowych południowej strony obiektu, wskazanego na rys. 6.

Rys. 6. Zestaw słupów od południa (wskazano uszkodzony słup)

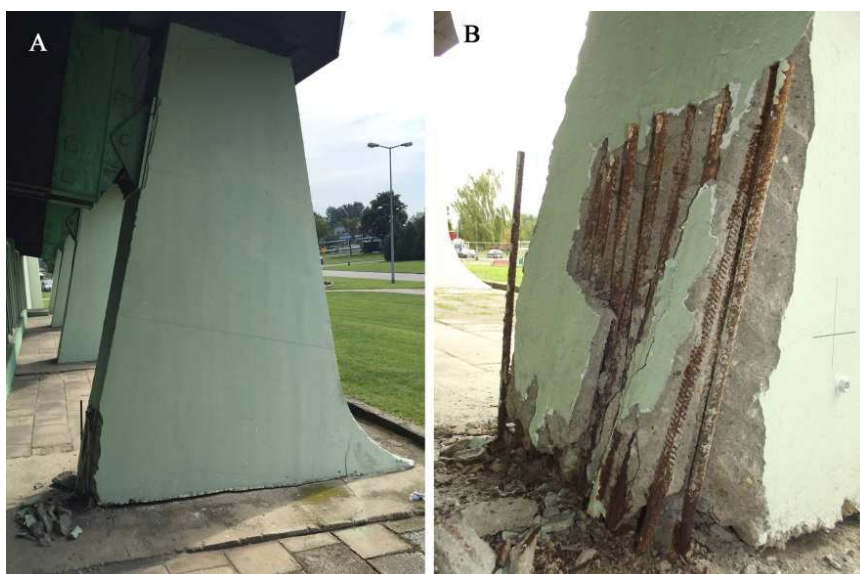
W strefie połączenia z blokiem fundamentowym, na długości zakładu prętów startowych fundamentu i zbrojenia rozciąganego słupa nastąpiło odspojenie otuliny betonowej na znacznej powierzchni (rys. 7). Równocześnie nastąpił obrót słupa względem jego strefy ściskanej i powstanie szczeliny między słupem a fundamentem. Szczelina w najszerszym miejscu miała około 3,5 cm. Na powierzchniach bocznych stwierdzono liczne zarysowania, większość z nich miała dopuszczalne rozwartości. Oględziny makroskopowe pozostałych elementów konstrukcji nie ujawniły innych negatywnych skutków awarii. Taki stan rzeczy można tłumaczyć zrealizowanym schematem statycznym (rama trójprzegubowa), współpracą poszczególnych ram w przenoszeniu obciążeń (za sprawą stężeń) oraz właściwościami adaptacyjnymi drewna.

Rys. 7. Uszkodzony słup (A – widok ogólny, B – miejsce inicjacji uszkodzenia)

Powstałe uszkodzenie pozwoliło na bezpośrednią inwentaryzację zbrojenia słupa. Z bloku fundamentowego wyprowadzono 8 prętów o średnicy 16 mm ze stali gatunku 34GS. Pręty te połączone były na zakład o długości 59–65 cm ze zbrojeniem słupa o takiej samej intensywności (8 prętów o średnicy 16 mm), ale wykonanym ze stali gatunku 18G2-b. Zbrojenie startowe z fundamentu i zbrojenie słupa charakteryzowały się ubytkami korozyjnymi, które oszacowano na poziomie 10%. W odsłoniętym obszarze nie stwierdzono zbrojenia poprzecznego (!). Powyżej tego obszaru przeprowadzono badanie detektorem, które także nie wykazało obecności prętów poprzecznych. W powstałej przy połączeniu szczelinie nie było prętów pionowych rozłożonych wzdłuż dłuższego boku słupa. Otulina odsłoniętych prętów wynosiła od 5 do 15 mm. Wszystkie pozostałe słupy przebadano detektorem zbrojenia. Stwierdzono podobny – wadliwy układ zbrojenia.

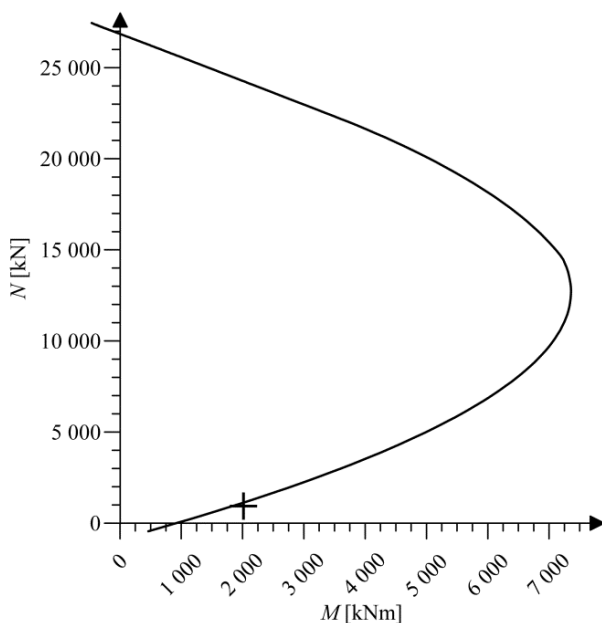
Rys. 13. Krzywa interakcji i siły przekrojowe uszkodzonego słupa

Obliczenia kontrolne wykazały stosunkowo niewielkie przekroczenie nośności, które nie może być uznane za bezpośrednią i jedyną przyczynę awarii. Uszkodzenie zostało bowiem zaobserwowane latem, gdy nie było obciążenia śniegiem. Udział śniegu w całkowitej reakcji to ok. 25%. Para sił wewnętrznych  $M$ ,  $N$  powodowana tylko obciążeniami stałymi znalazłaby się wewnątrz obszaru bezpiecznego. Ewentualne przeciążanie konstrukcji w okresie zimowym można uznać za czynnik, który awarię przyspieszył, ale nie zainicjował. Jakkolwiek należy stwierdzić, że filar wymaga wzmocnienia ze względu na przekroczenie stanu granicznego nośności.
