# KOROZJA WEWNĘTRZNA BETONU PRZYCZYNĄ AWARII STROPU TERIVA

LESŁAW HEBDA, e-mail: [leslaw.hebda@gmail.com](mailto:leslaw.hebda@gmail.com)  
Firma „Doradca Techniczny Dorota Hebda”

**Streszczenie:** W referacie przedstawiono przykład awarii stropu teriva w budynku mieszkalnym wielorodzinnym, polegającej odpadnięciu dolnych ścianek pustaków oraz wystąpieniu odspojień tynku na suficie. Awarii tej nie towarzyszyły żadne objawy wskazujące na nadmierne odkształcenia lub/i przemieszczenia konstrukcji budynku. Z przeprowadzonych badań laboratoryjnych wynika, że awaria ta powstała w wyniku korozji wewnętrznej betonu, a spowodowanej pęcznieniem peryklazu. Minerale ten znalazł się w kruszywie żużlowym zastosowanym do produkcji pustaków stropowych. Czynnikiem inicjującym proces korozyjny był najprawdopodobniej wzrost wilgotności względnej w pomieszczeniach przekrytych stropem w wyniku częściowej zmiany sposobu użytkowania. Zjawisko ujawniło się po przeszło 10 latach bezawaryjnej eksploatacji budynku. Pęcznienie peryklazu spowodowało destrukcję pustaków w stropie gęstożebrowym teriva.

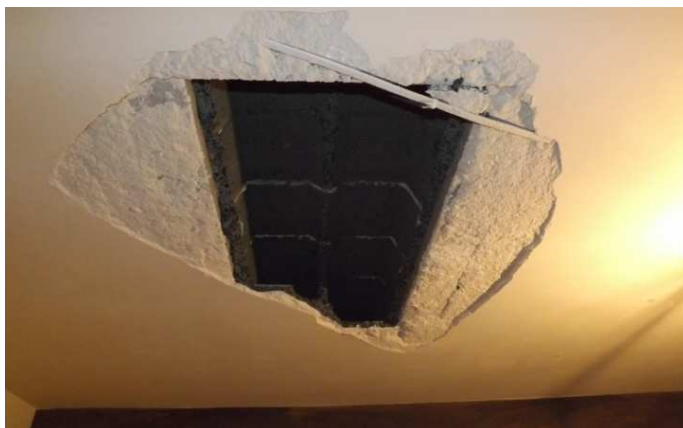
W mieszkaniu usytuowanym na parterze budynku mieszkalnego wielorodzinnego, zlokalizowanego w jednej z podwarszawskich miejscowości nastąpiło odspojenie dolnych ścianek pustaków stropowych na fragmencie sufitu (fot. 1).

Fot. 1. Fragment sufitu z odspojoną dolną ścianką pustaka stropowego

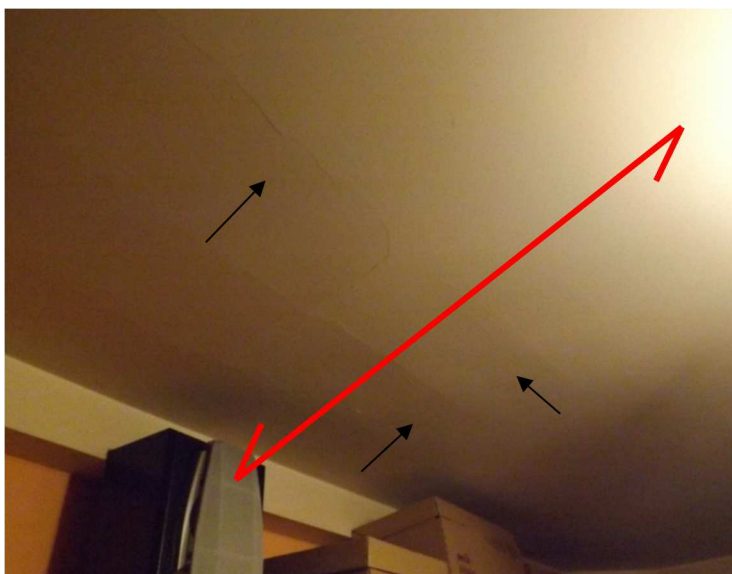
Fot. 2. Sufit w dużym pokoju w mieszkaniu nr A. Rysy na suficie przebiegają prostopadle i równolegle do belek stropowych

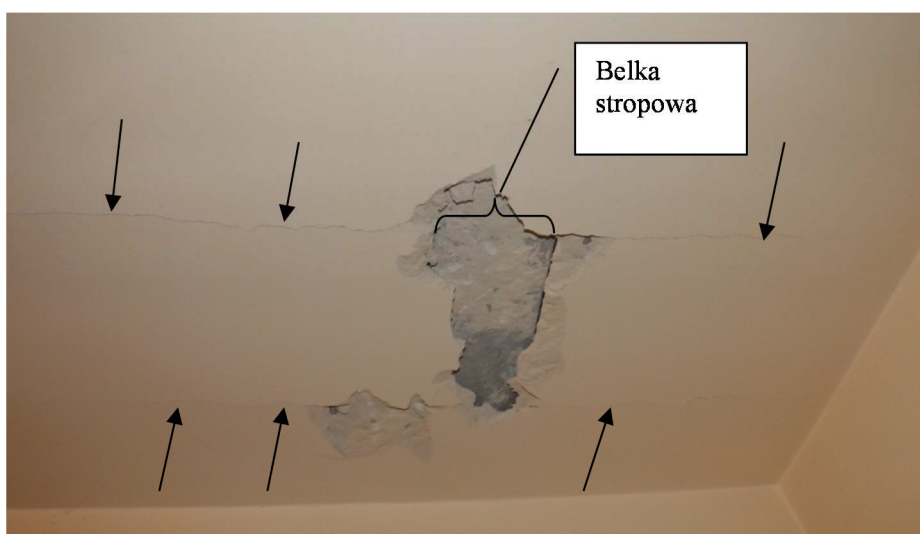
Po usunięciu zarysowanego fragmentu tynku, okazało się że kształt powstałego ubytku przypomina stożek (fot. 3), a na dnie powstałego krateru widoczne były fragmenty brunatnego ziarnie kruszywa, pochodzącego ze ścianki pustka stropowego. Obecność wtrącenia brunatnego była też widoczna na wierzchołku odspojonego stożka. Podobne odspojenia typu pop-out wystąpiły w innych miejscach na suficie.

Fot. 3. Sufit w mieszkaniu A. Rysy na suficie przebiegają prostopadłe do belki stropowej. Na belce brak rys prostopadłych do jej głównej osi

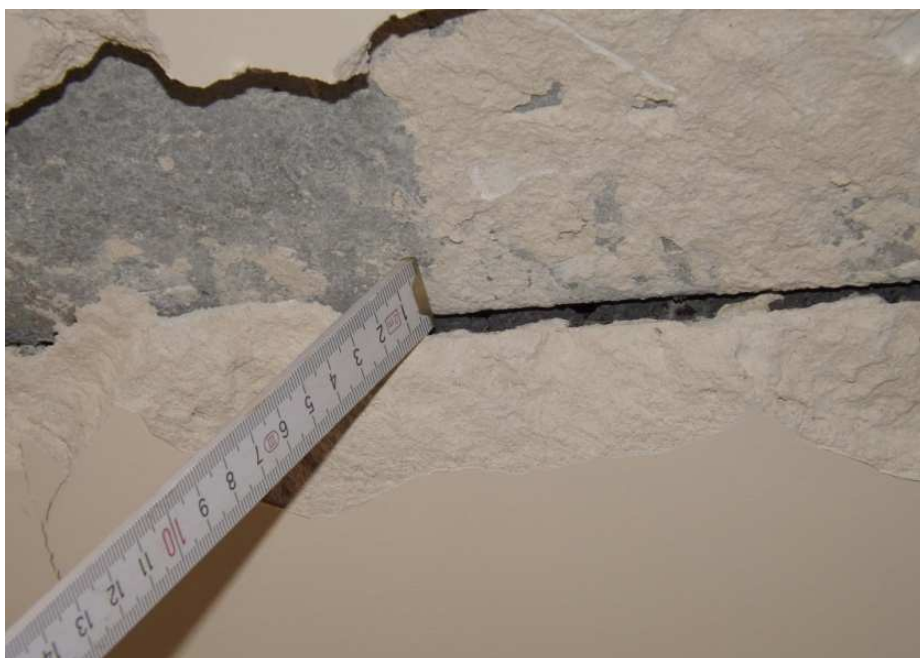
Fot. 4. Sufit w sypialni w mieszkaniu nr A. Odspojenie tynku

W związku z zaobserwowaniem uszkodzeń na suficie w formie odpajających się stożków tynku (fot. 4) wraz z podłożem ze ścianek spodnich ścianek pustaków oraz zaobserwowaniem zarysowań w ścianach pustaków stropowych postawiona została teza, że uszkodzenia stropu mogą być spowodowane korozją wewnętrzną betonu spowodowaną obecnością pęczniejących minerałów [4, 5].

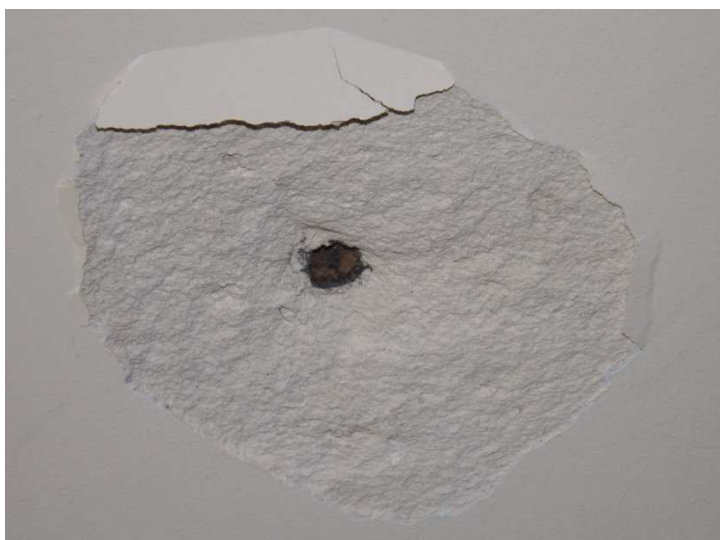
Fot. 5. Widok odspojenia zarysowanego kolistego fragmentu tynku na suficie. Na dnie powstałego krateru widoczne szare podłoże ścianki pustaka z wyraźnym brunatnym wtrąceniem

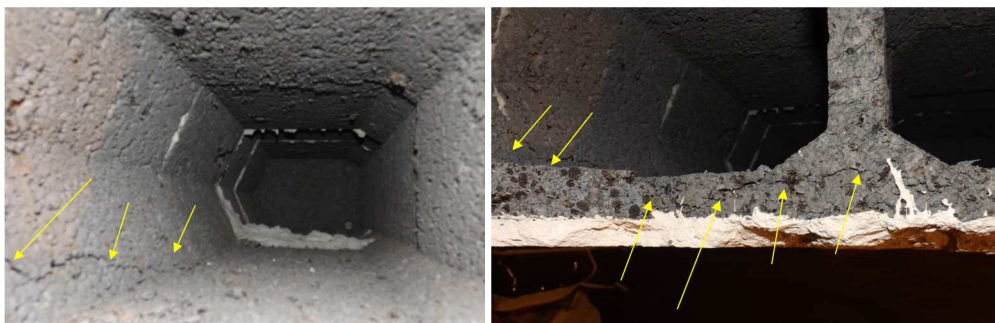
Szczegółowe oględziny pustaków stropowych, wykazujących uszkodzenie, zobrazowane na fot. 1, wykazały w pustakach widoczne poziome zarysowania, wskazujące na odpajanie się dolnych ich ścianek (fot. 6).

Fot. 6. Pustaki stropowe z widocznymi zarysowaniami wskazującymi na odspajanie się dolnych ścianek

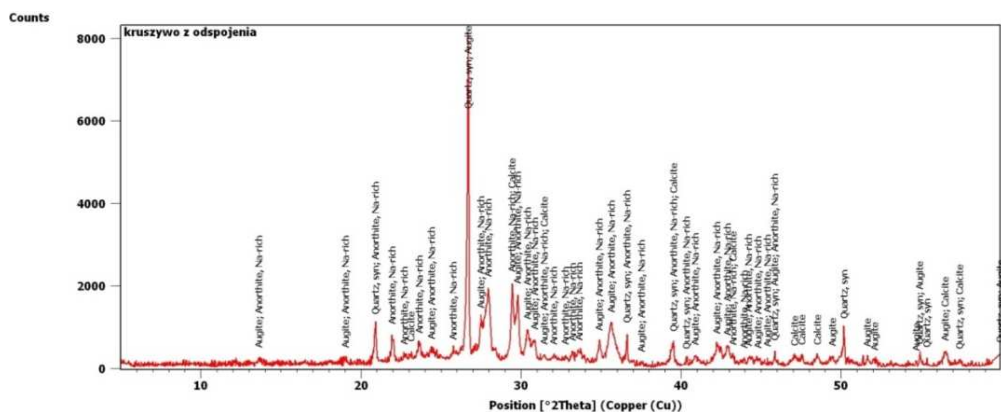
Rys. 1. Dyfraktogram kruszywa pobranego z odspojenia

Zidentyfikowanymi fazami w kruszywie jest głównie kwarc, augit oraz skalenie typu anortyt. W ziarnach kruszywa błyszczącego występuje głównie faza szklista o czym świadczy podniesione tło na dyfraktogramie.
