# USZKODZENIE POSADZKI BEZSPOINOWEJ JAKO EFEKT ODDZIAŁYWAŃ EKSPLOATACYJNYCH

**Streszczenie:** W pracy zaprezentowano przypadek powstania uszkodzeń nowo wykonanej betonowej posadzki bezspoinowej w obiekcie przemysłowym spowodowanych oddziaływaniami od suwnicy. Opisano rodzaje występujących uszkodzeń i wskazano przyczyny ich powstania. Analizie poddano wyniki przeprowadzonych oględzin posadzki oraz wykonanych badań terenowych i laboratoryjnych. Na ich podstawie sporządzono wnioski z analizy, które stanowią cenną wskazówkę dotyczącą prawidłowego wykonawstwa betonowych posadzek przemysłowych.

### DAMAGE OF A JOINTLESS FLOOR BECAUSE OF TECHNOLOGICAL IMPACTS

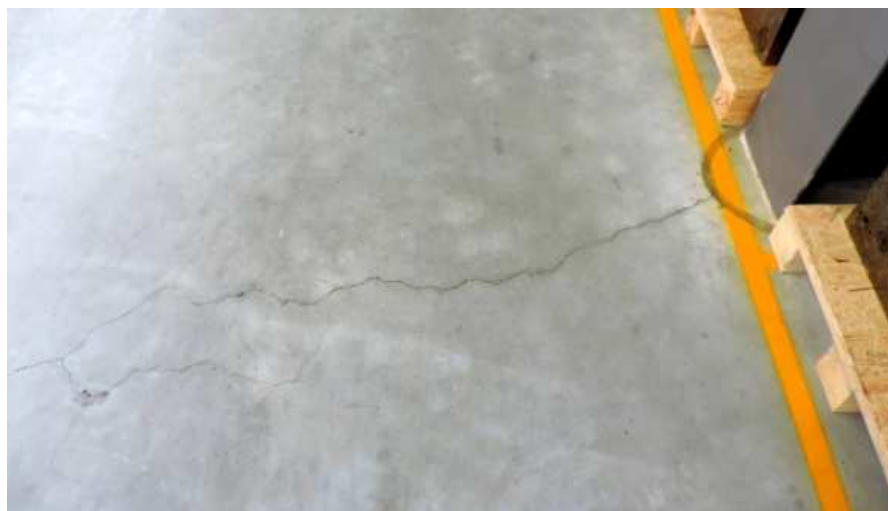
Całość posadzki o wymiarach ok. 23×72 m została wykonana w trzech etapach, w rezultacie czego podzielono ją na pola o wymiarach ok. 23×24 m. Pierwsze spękania posadzki, takie jak widoczne na rys. 1, niemal równoległe do osi układów poprzecznych nawy, pojawiały się stopniowo w rejonie słupów umiejscowionych przy zewnętrznych osiach podłużnych nawy, już w początkowych miesiącach użytkowania posadzki. Podczas oględzin nie zaobserwowano ich jedynie przy słupach skrajnych układów poprzecznych. Stwierdzono ponadto zróżnicowaną szerokość rys wynoszącą 0,2–1,4 mm oraz ścisłą zależność pomiędzy intensywnością użytkowania posadzki a szerokością ich rozwarcia. Większe stwierdzono na drodze transportowej (rozwarcie 0,4–1,4 mm, rys. 2–3), niż w miejscu narażonym wyłącznie na ruch pieszy (rozwarcie 0,2–0,6 mm). Zauważono również, że w niektórych przypadkach rysy przy słupach inicjują dalsze pęknięcia posadzki „płynnie przechodząc” w bardziej nieregularny układ zarysowań swoim charakterem przypominający „sieć pajęczą” (rys. 4) lub w pojedyncze rysy o przypadkowym kierunku. Wszystkie wymienione rodzaje spękań miały tendencję do dalszego propagowania pod wpływem eksploatacji posadzki.

Rys. 1. Przykładowe pęknięcie przy słupie

Liczne spękania w rejonie słupów początkowo tłumaczono niedostosowaniem zbrojenia w tych newralgicznych miejscach do sił występujących w płycie posadzki lub nawet jego całkowitym brakiem. Wprawdzie w dokumentacji powykonawczej znalazły się świadectwa odbioru stalowych siatek oraz świadectwa zgodności prętów stalowych, ale z kolei w projekcie wykonawczym posadzki nie zawarto żadnej wzmianki o konieczności zastosowania zbrojenia przysłupowego, ani nie zamieszczono rysunków detali konstrukcji posadzki. Jak wynika z publikacji [2, 6] zbrojenie w rejonie słupów w posadzkach bezspoinowych ma kluczowe znaczenie w powstrzymywaniu zjawiska powstawania niekontrolowanych pęknięć. Ponadto bardzo istotne, zwłaszcza w przypadku „bezspoinówek”, jest oddzielenie płyty posadzki od elementów konstrukcyjnych za pośrednictwem odpowiednio grubej warstwy materiału ściśliwego. Jakikolwiek połączenie posadzki z konstrukcją budynku generuje w niej niepożądane naprężenia [7]. Ewentualny brak zbrojenia w rejonie słupów nie uzasadniał jednak propagowania nieregularnych spękań.

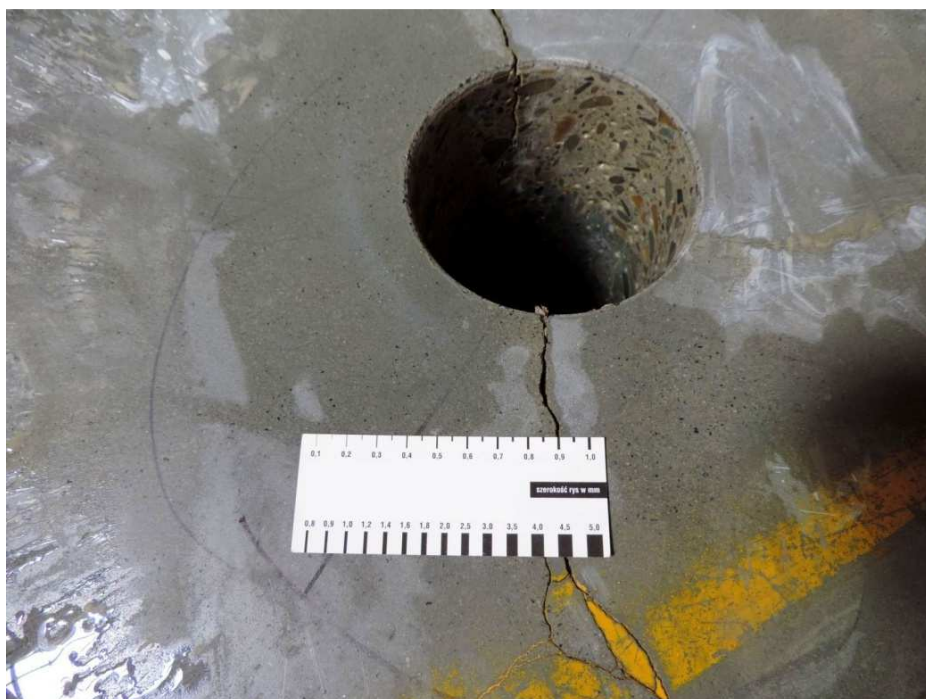
Rys. 2. Rozwarcie rysy na drodze transportowej

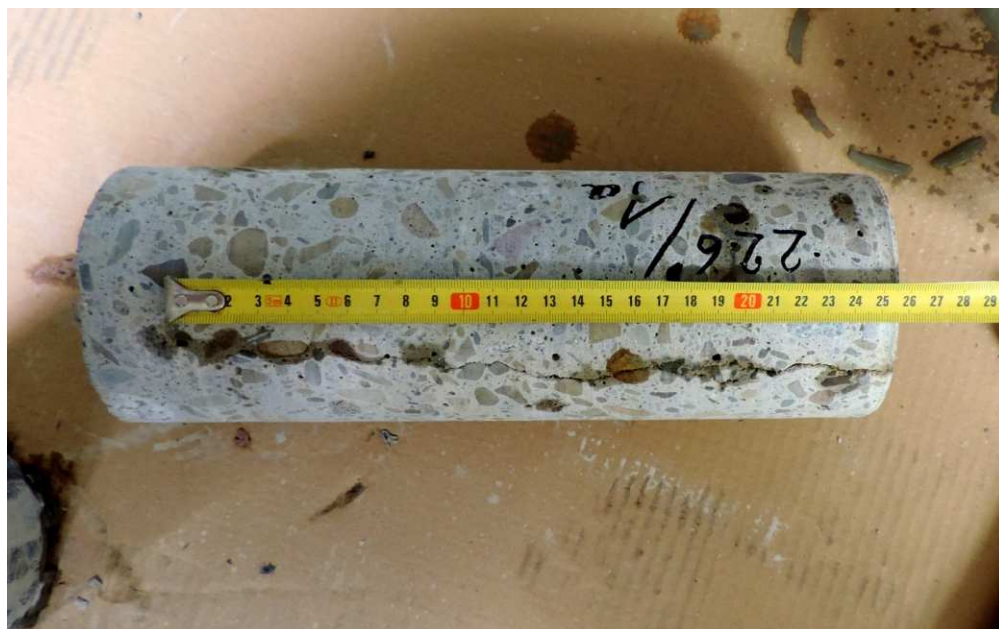
Rys. 3. Próbką pobrana w miejscu zarysowania (droga transportowa)

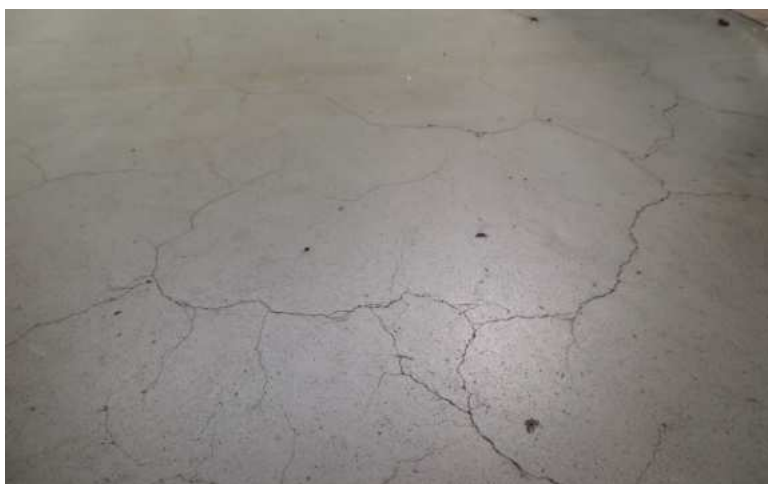
Rys. 4. Nieregularne pęknięcia w centralnej części posadzki

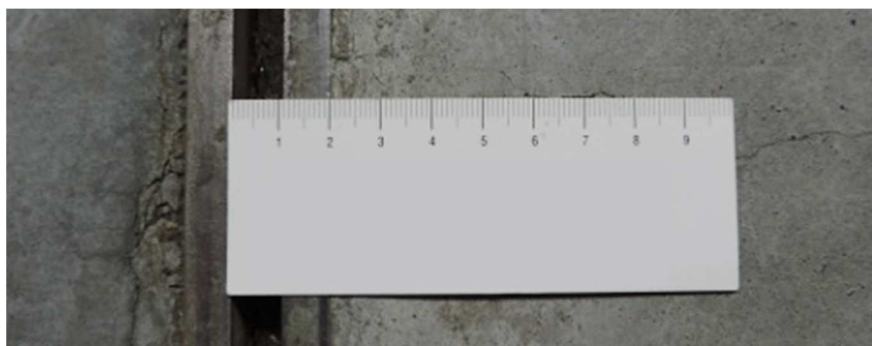
Podczas oględzin posadzki dokonano pomiaru szczeliny pomiędzy profilami dylatacyjnymi oddzielającymi od siebie poszczególne pola robocze (rys. 5). Z posadzki pobrano także odwierty rdzeniowe, dzięki którym ustalono rzeczywistą jej grubość i przygotowano próbki do badania wytrzymałości na ściskanie i określenia ilości stalowego zbrojenia rozproszonego. Wykonanie części odwiertów w zarysowanych miejscach pozwoliło na ustalenie zasięgu rys w głąb posadzki (tablica 2).

Rys. 5. Pomiar rozwarcia dylatacji roboczych

Przeprowadzone badania potwierdziły wykonanie podłoża pod posadzką zgodnie z projektem wykonawczym, zaś w przypadku płyty posadzki wykazały jedynie dużą różnicę pomiędzy minimalną a maksymalną zawartością zbrojenia rozproszonego oraz nieznacznie niższą niż w projekcie średnią zawartość włókien (tablica 3). Pomiary rozwarcia złączy w szczelinach dylatacyjnych wykazały, że skurcz posadzki nie przekracza wartości zalecanych m.in. w [3, 5].

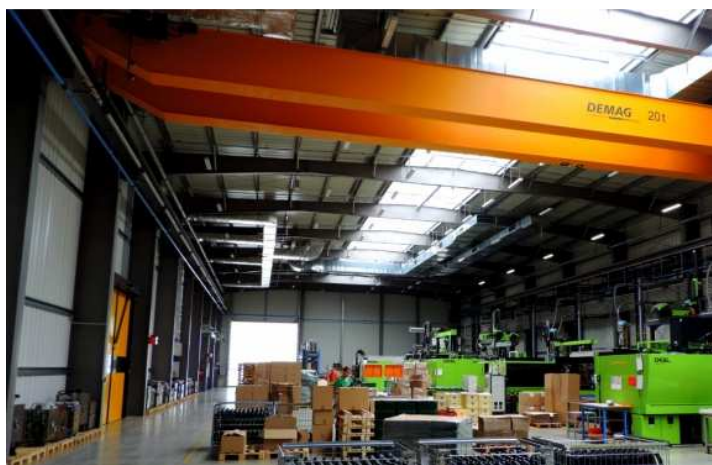
Kluczowe dla wyjaśnienia przyczyn spękań okazało się ustalenie, że na płytę posadzki pośrednio oddziałuje używana w procesie produkcyjnym suwnica o udźwigu 20 Mg (rys. 6). Zwrócono ponadto uwagę na fakt, że pęknięcia posadzki powstały w pierwszej kolejności w rejonie słupów podsuwnicowych, które zamocowano (utwierdzono) w sposób sztywny w stopach fundamentowych o dość nietypowej geometrii (rys. 7–9). Powyższe informacje pozwoliły ustalić najbardziej prawdopodobny scenariusz wykonywania warstw podłoża pod posadzkę nad stopami fundamentowymi. Zaprojektowano je z betonu i tłucznia, każda o grubości 15 cm. Najprawdopodobniej, 15-centymetrową warstwę betonu klasy C16/20 wylano na ułożony na stopie, ale niedogęszczony tłuczeń. W efekcie, zaprawa zawarta w mieszance betonowej po wnikięciu w wolne przestrzenie między ziarnami kruszywa stworzyła bardzo sztywną 30-centymetrową warstwę „tłuczniobetonu”. Użytkowanie suwnicy powodowało systematyczne przemieszczanie się poszczególnych układów „słup-stop”, w wyniku których podbudowa z betonu oparta na stopach uległa spękaniu. Uniemożliwiła tym samym swobodne przemieszczanie się płyty posadzki po warstwie poślizgowej, co w konsekwencji doprowadziło do licznych jej spękań. Nierównomierne wymieszanie stalowych włókien uznano zaś za czynnik dodatkowo zwiększający propagowanie owych spękań (losowo rozlokowane miejsca o obniżonej nośności) [8].

Rys. 6. Suwnica o udźwigu 20 Mg używana w procesie technologicznym

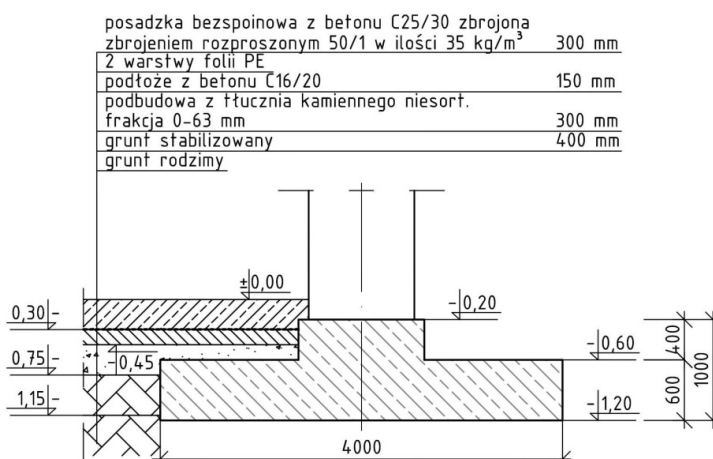
Rys. 7. Stopa fundamentowa wraz z warstwami podłoża i posadzką

W omawianym w referacie przypadku, fundament pod słup podsuknicowy jest dość specyficznym przykładem fundamentu pod maszynę. Dlatego też jego wpływ nie może zostać pominięty w procesie projektowania posadzki. Przypadek ten powinien być traktowany jako

- oddylatowanie fundamentów pod maszyny od posadzki,
- zastosowanie izolacji, wibroizolacji,
- zastosowanie dodatkowego zbrojenia w płycie posadzki.

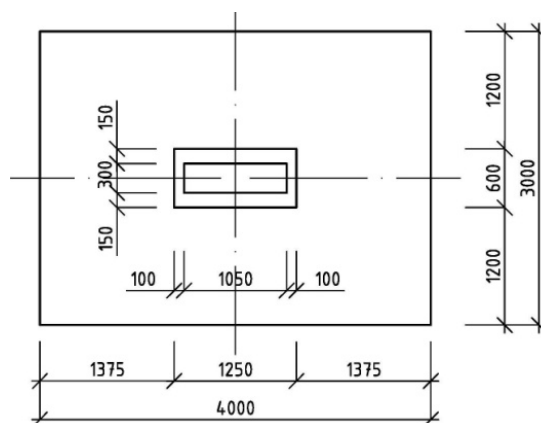
Rys. 8. Rzut pojedynczej stopy fundamentowej

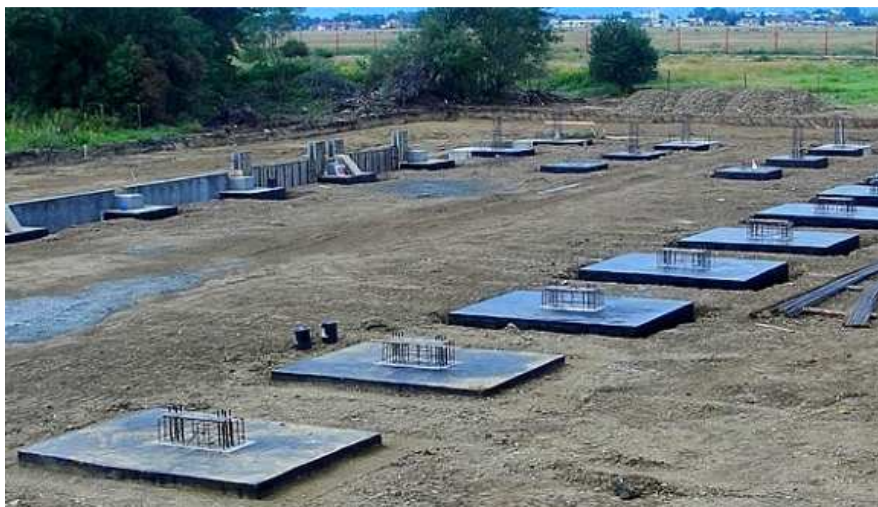
Rys. 9. Stopy fundamentowe w czasie wykonywania podłoża pod posadzkę
