# ZASTOSOWANIE GPR PRZY OCENIE STOPNIA ZAWILGOCENIA ELEMENTÓW POSADOWIENIA W PROGNOZOWANIU TRWAŁOŚCI BETONU W PARKINGU PODZIEMNYM

TPA Sp. z o.o.

Politechnika Warszawska, Wydział Inżynierii Lądowej

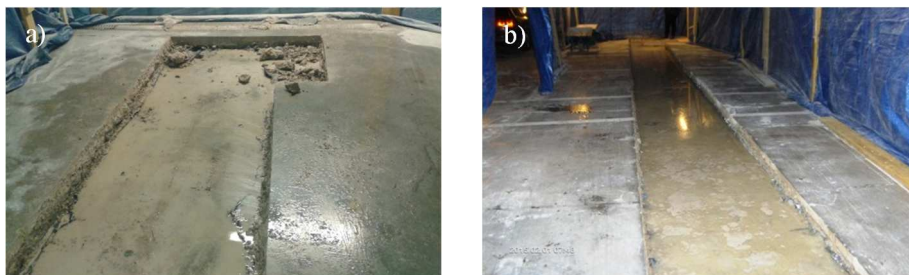
Pomiędzy warstwami konstrukcji stropu, między garażami na poziomie -2 i -1, jak i na podłodze na płycie dennej wykryto obecność wody. Dokonano odkrywek na obu elementach, które wypełniały się wodą w stosunkowo szybkim tempie (rys. 3). Sposób pojawiania się wody w odkrywkach i odkuwkach wskazuje na jej pochodzenie spoza obiektu. Z dostępnych informacji nie jest możliwe ustalenie źródła przecieku. Badania wody zalegającej w obu elementach wykazały znaczące stężenie chlorków (ok. 400 mg/l), zapewne pochodzących ze środków odladzających, które w okresie zimowym wwożone są na podłogi na kołach pojazdów.

Rys. 3. a) wypływ i zbieranie się wody w odkrywce oraz b) wypełnione wodą koryto odkrywki w podłodze garażu na poziomie -2

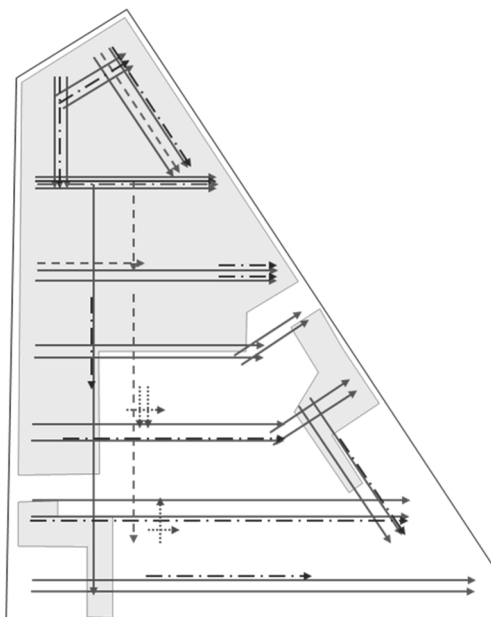
Rys. 5. Schemat miejsc badania płyty fundamentowej metodą GPR. Etap I: linia ciągła – pomiary wykonane anteną 400 MHz wzdłuż dróg dojazdowych, linia przerywana – pomiary wykonane anteną 400 MHz w miejscach wykonywania odkrywek. Etap II: strzałki osiową linią – pomiary wykonane anteną 1,6 GHz w miejscach uznanych po pomiarach anteną 400 MHz jako wątpliwe. Strzałki kropko-kreskową linią – pomiary wykonane anteną 1,6 GHz w miejscach zinwentaryzowania rys na powierzchni posadzki. Zaciemnionym polem zaznaczono obszar, na którym zinwentaryzowano zawilgocenia na powierzchni posadzki podczas inspekcji wizualnej

Nieciągłe refleksy poniżej poziomu warstw konstrukcyjnych to efekt zawilgocenia płyty, co potwierdziły wykonane odkrywki. Identyfikację zawilgocenia należy jednak prowadzić ostrożnie, mając na uwadze fakt występowania zaburzeń spowodowanych interferencją fal obijających się od zbrojenia konstrukcyjnego. Na rysunku 7 przedstawiono fragment falogramu zarejestrowanego przed wykonaniem odkrywek, na których zlokalizowano zaburzenie interpretowane jako efekt zawilgocenia. Po wykonaniu odkrywki faktycznie zaobserwowano ciągły napływ wody spod płyty (por. rys. 3). Zidentyfikowano znaczną ilość takich obszarów, głównie w regionie oznaczonym zacienionym polem na rys. nr 5.

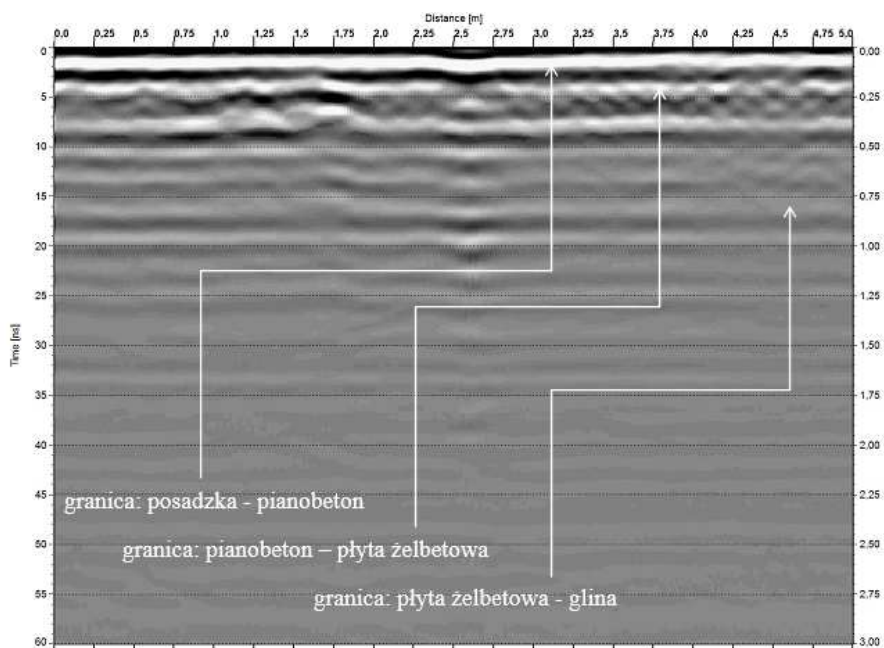
Znając układ konstrukcyjny płyty fundamentowej, kolejnym refleksom na falogramach zarejestrowanych anteną 400 MHz przyporządkowano granice pomiędzy poszczególnymi jej warstwami. Na rysunku 6 przedstawiono fragment linii pomiarowej zarejestrowanej w miejscu, gdzie płyta fundamentowa ma grubość 60 cm. Pierwszy refleks odpowiada odbiciu od granicy pomiędzy posadzką, a pianobetonem przedzielonym folią, kolejny – granicy pomiędzy pianobetonem, a płytą żelbetową. Refleks na głębokości około 75 cm odpowiada spodowi płyty fundamentowej.

Rys. 6. Fragment falogramu jednej z linii pomiarowych wykonanych wzdłuż drogi dojazdowej anteną o częstotliwości 400 MHz. Kolejne refleksy odpowiadają układowi konstrukcyjnemu płyty

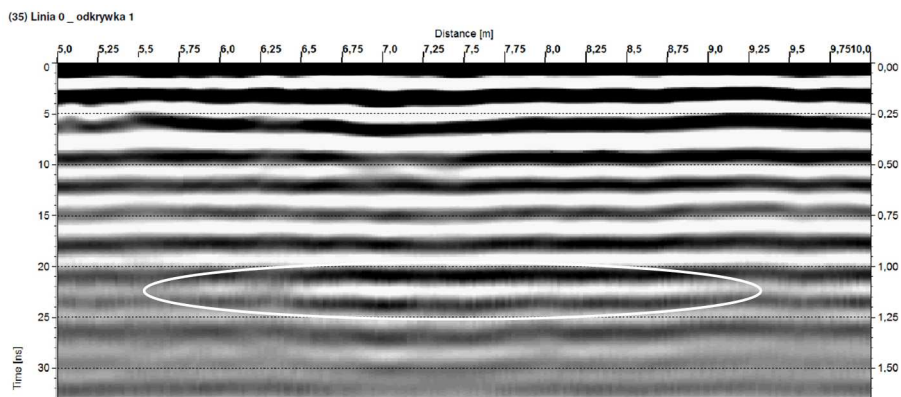
Rys. 7. Przykładowy falogram wskazujący na obecność wody pod płytą fundamentową. Domniemana obecność wody została potwierdzona odkrywką. Falogram uznano za „wzorcowy” do lokalizacji miejsc zawilgoconych

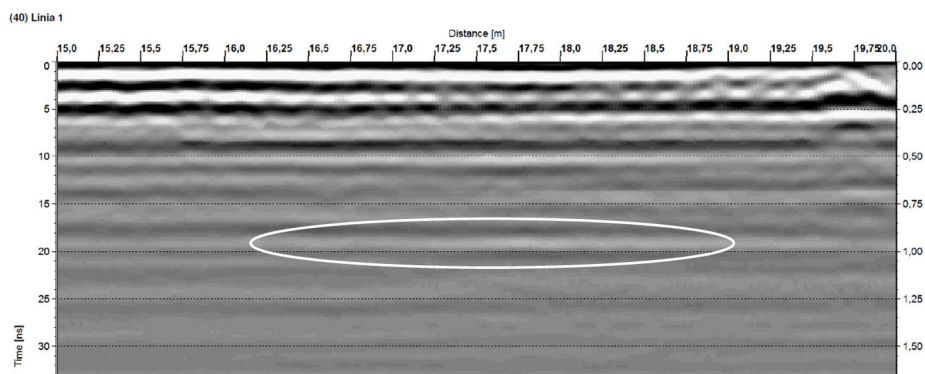
Rys. 8. Przykładowy falogram wskazujący na obecność wody pod płytą fundamentową, wytypowany na podstawie falogramu „wzorcowego”. Zauważono charakterystyczny refleks odpowiadający zawilgoceniom

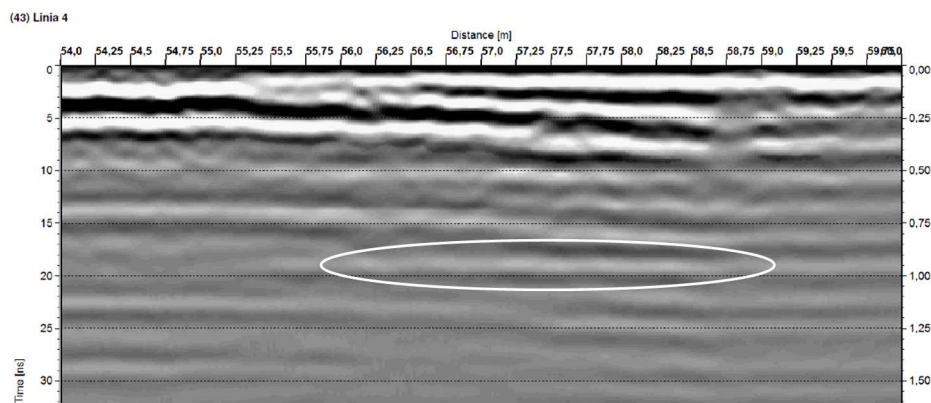
Rys. 9. Kolejny, przykładowy falogram wskazujący na obecność wody pod płytą fundamentową, wytypowany na podstawie falogramu „wzorcowego”. Zauważono charakterystyczny refleks odpowiadający zawilgoceniom

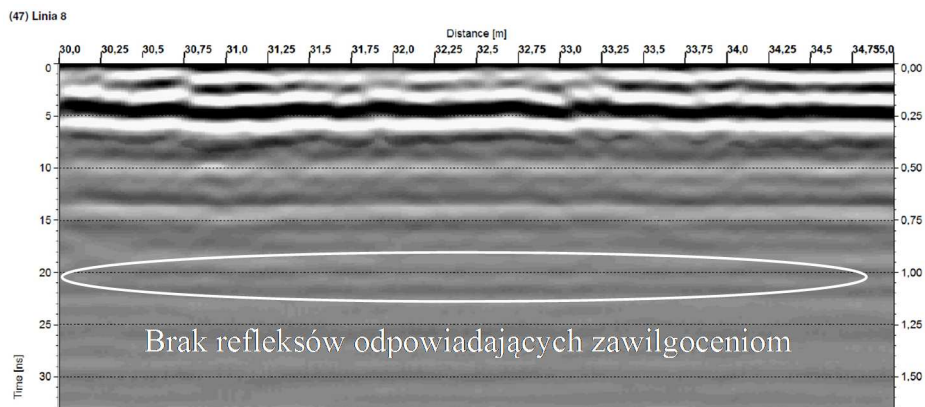
Rys. 10. Falogram, wg którego typuje się miejsca, w których zawilgocenia na pewno nie występują. Na obrazie brak jest nieciągłych refleksów odpowiadającym zawilgoceniom

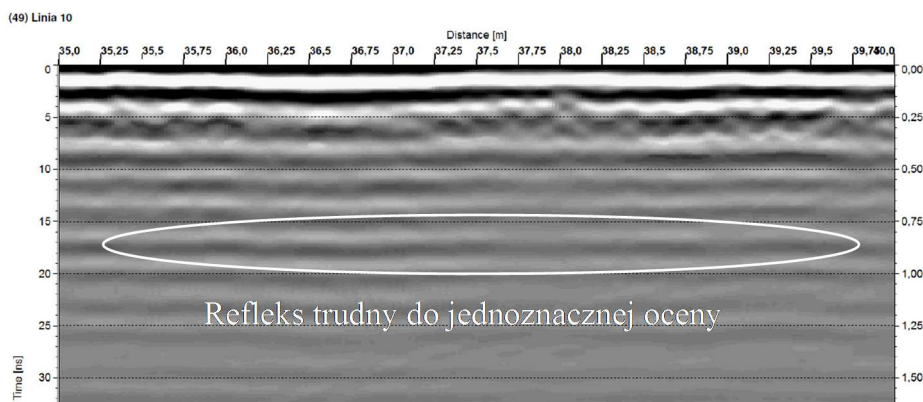
Rys. 11. Przykładowy falogram reprezentujący miejsce wątpliwe, trudne do jednoznacznej oceny występowania lub wykluczenia zawilgocień

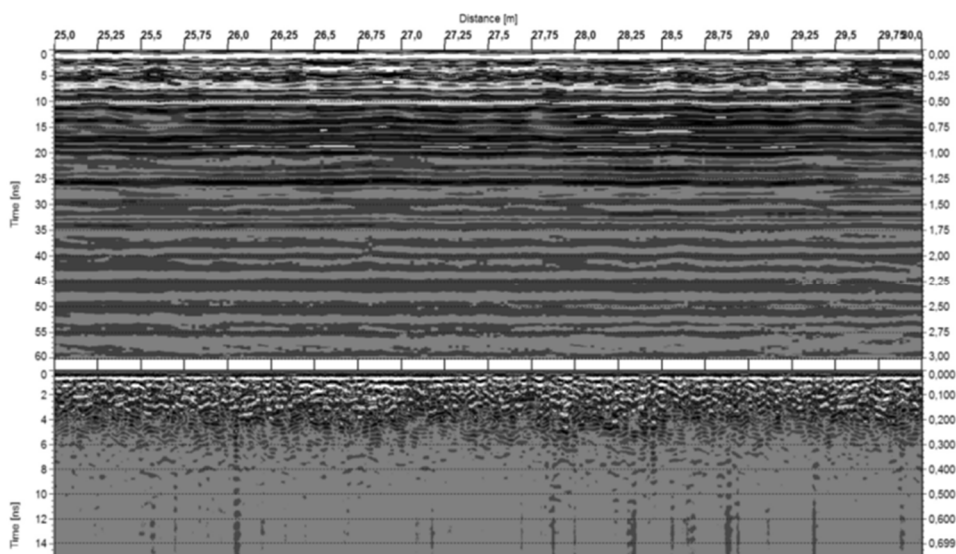
Na falogramach zarejestrowanych anteną 1,6 GHz również zidentyfikowano powtarzające się anomalie. W miejscach, gdzie podczas inwentaryzacji wizualnej zaobserwowano rysy (rys. 13) zinterpretowano pionowe refleksy. Przenikalność elektryczna powietrza jest bardzo mała ( $\epsilon_r = 1$ , wg [5]), dlatego energia fal elektromagnetycznych w powietrzu nie zostaje słumiona i fala penetruje w głąb ośrodka. Zarejestrowane refleksy pionowe wskazują zatem na spękania płyty fundamentowej. Ponadto, miejsca wytypowane na podstawie badań anteną 400 MHz, jako miejsca występowania ośrodka o większej wilgotności niż otoczenie można było skorelować z miejscami występowania potencjalnych spękań. Oznacza to, że woda spod płyty podciągana jest do wnętrza obiektu. Na rysunku 12 przedstawiono przykładowy falogram z pomiarów wykonanych anteną o częstotliwości 400 MHz (góra) na którym interpretuje się zawilgocenie oraz falogram z pomiarów wykonanych anteną 1,6 GHz (dół), na którym interpretuje się spękania.

Rys. 12. Fragment falogramu linii pomiarowej zrealizowanej w miejscu, gdzie podczas inspekcji wizualnej zinventaryzowano zawilgocenia. U góry – falogram zarejestrowany anteną 400 MHz, u dołu – 1,6 GHz. Ciemnoszare, pionowe refleksy na dolnym falogramie świadczą o istnieniu spękań w płycie fundamentowej

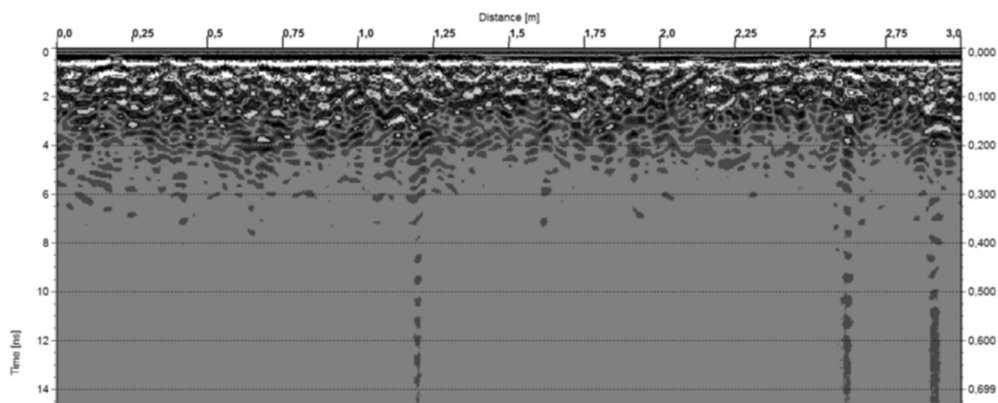
Rys. 13. Fragment falogramu linii pomiarowej z miejsca, gdzie zinventaryzowano rysy na powierzchni posadzki. Ciemnoszare, pionowe refleksy świadczą o istnieniu spękań w płycie fundamentowej

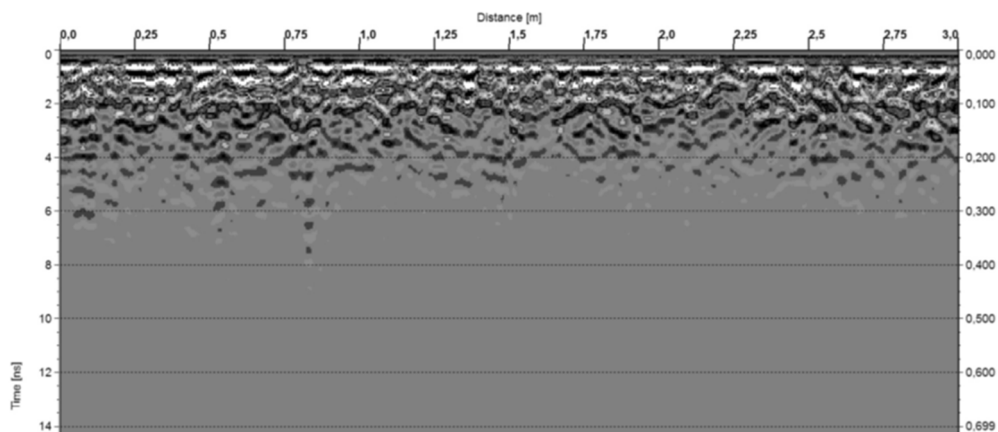
Rys. 14. Fragment falogramu linii pomiarowej z miejsca, gdzie nie obserwowano rys na powierzchni posadzki. Na falogramie tym nie występują refleksy odpowiadające spękanom płyty fundamentowej
