# MOST CŁOWY W SZCZECINIE – AWARIA, KTÓRA PRZESĄDZIŁA O PRZYSZŁOŚCI KONSTRUKCJI SPRĘŻONEJ

**Streszczenie:** W referacie przedstawiono historię budowy i eksploatacji Mostu Cłowego w Szczecinie. W okresie 56 lat eksploatacji obiektu wykonano szereg ekspertyz, napraw i remontów. Ostatecznie most został zamknięty z powodu poważnej awarii stalowych kabli sprężenia zewnętrznego. Przedstawione zostały główne przyczyny degradacji obiektu i awarii. Opisano również obliczenia statyczne i wytrzymałościowe wykonane do koncepcji rozbiórki prześseł mostu.

**Abstract:** This paper presents history of constructing and lifecycle of post-tensioned Clowy Bridge in Szczecin. Several expert works and repairs were performed during 56 years of service. Finally bridge was closed after serious structural failure of external prestressing cable. Main reasons of degradation are explained and concept of design of dismantling is presented.

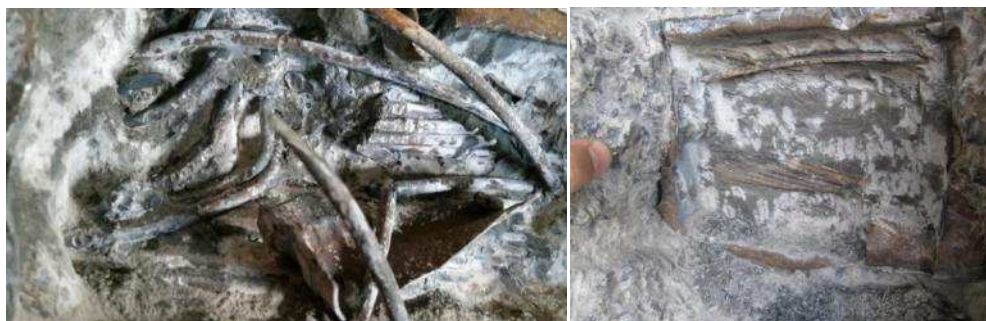
Podczas budowy mostu, w roku 1958, wystąpiły pęknięcia lin sprężających (system Baur-Leonhardt) w przęśle zachodnim, które było budowane jako pierwsze (rys. 8). Sytuacja była dramatyczna ponieważ przęsło było zwolnione z podpór montażowych. Przęsła uratowano dzięki szybkiej budowie tymczasowych podpór zabezpieczających. Po ich wykonaniu przystąpiono do naprawy,

Rys. 8. Popękane kable odsłonięte w czasie oględzin przęsła we wrześniu 2016

Ostatecznie przyczyn awarii nie zidentyfikowano lub nie ujawniono. Obliczenia sprawdzające wykonane po kolejnej awarii w 2016 roku wykazały poprawność założeń projektowych. Można przypuszczać, że wystąpiły trzy główne przyczyny:

- nierówny naciąg poszczególnych kabli wynikający z braku wstępnego ich napięcia w czasie układania,
- wady materiałowe drutu ze stali węglowej będącego wówczas krajowym wyrobem prototypowym,
- brak precyzyjnego określenia siły sprężającej (posługiwano się manometrami). Naciągano czterema prasami o nośności 600 T każda. Oznacza to, że przy wykorzystaniu nośności pras wprowadzono naprężenia średnie w kablach wynoszące 1376 MPa (83,3% wytrzymałości na zerwanie).

Awaria spowodowała konieczność naprawy polegającej na zdublowaniu systemu sprężenia. Przecięto pierwotne, uszkodzone kable sprężające w miejscu zakotwienia i pozostawiono w kanałach. W zastępstwie wykonano sprężenie zewnętrzne kablami biegnącymi pomiędzy dźwigarami każdego z trzech pasm. Kable te w części otwartej przeszły zabetonowano w postaci desek w celu zapewnienia im ochrony antykorozyjnej (rys. 10a). W skrzynkowej części wspornikowej kable te prowadzono w stalowych duktach wypełnionych iniektem. Trasy kabli zastępczych i pierwotnego kabla skupionego były identyczne. Nowe sprężenie w przęśle wykonano z 30 kabli splotowych 37  $\phi 5$  mm przypadających na każde pasmo. Oznacza to, że zwiększono liczbę kabli w każdym paśmie o 6 sztuk jednocześnie redukując ich wstępnie napięcie. Pierwotne sprężenie płyty w części wspornikowej nie uległo awarii. Jednak dla bezpieczeństwa dodano sześć kabli przypadających na każde pasmo. Po naprawie przeprowadzono badania konstrukcji pod próbnym obciążeniem (rys. 9)

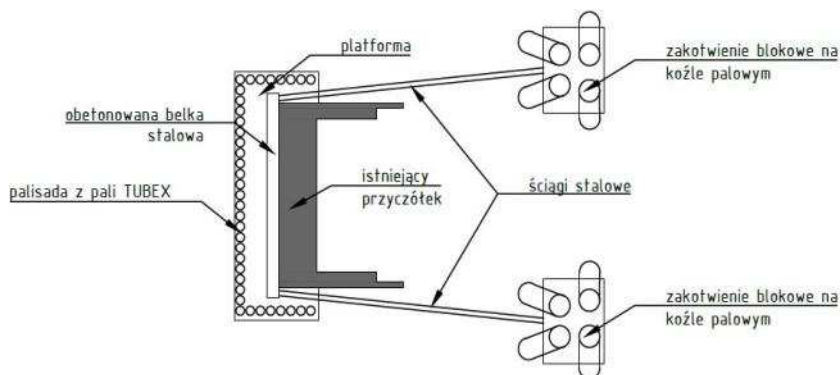
W trakcie eksploatacji w 1993 roku ujawniły się słabości budowli. Przyczółek zachodni niebezpiecznie przemieścił się w kierunku rzeki. Ekspertyzy wykonane przez zespół profesora Andrzeja Jarominiaka wykazały awaryjną pracę przyczółka [5]. Odnotowano obrócenie i przechylenie korpusu przyczółka w kierunku wody. Mogło to być skutkiem m.in. pęknięcia drewnianej ścianki szczelnej obudowującej fundament przedwojennej części przyczółka i utrzymującej skarpe gruntów organicznych. Wartości występujących przemieszczeń poziomych wzbudziły przypuszczenia, że zastosowane pale prefabrykowane mogły zostać uszkodzone. Zespół opracował metodę wzmocnienia przyczółka (rys. 11) [6].

Rys. 11. Schemat wzmocnienia przyczółka zachodniego (rzut z góry) [6]

W zakres naprawy wchodziło wsparcie przyczółka na obetonowanej belce stalowej oraz wybudowanie przed przyczółkiem od strony wody platformy żelbetowej posadowionej na palach TUBEX. Przed wykonaniem platformy belka została zakotwiona do specjalnych fundamentów blokowych (posadowionych na palach w układzie koźlowym) za pomocą wstępnie napiętych, stalowych ściągów rurowych. Występujące zarysowania zainiektowano, a ubytki betonu uzupełniono. W podobny sposób w późniejszym czasie wzmocniono przyczółek wschodni, lecz platformę połączono bezpośrednio z fundamentami blokowymi bez zastosowania belki i ściągów. Po naprawie nie zauważono dalszych ruchów przyczółków.

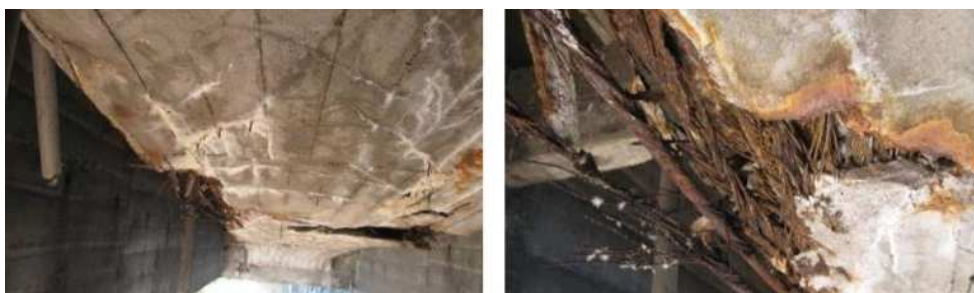
Rys. 12. Korozja kabli i pęknięcie baterii zewnętrznej w paśmie południowym przęsła zachodniego

Najpoważniejsze uszkodzenie wykryto w przęśle zachodnim (pod ściekiem przykrawężnikowym). W następstwie korozji postępującej przez wiele lat doszło do przerwania części kabli sprężających znajdujących się w zewnętrznej baterii skrajnego, południowego pasma. Uszkodzenia i korozję kabli przedstawiono na fotografiach (rys. 13).

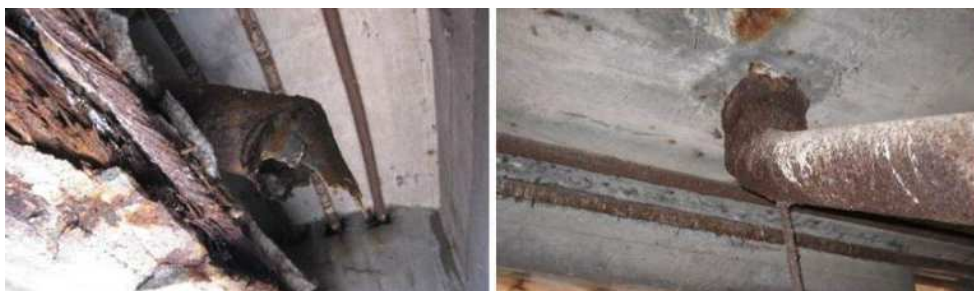
Rys. 13. Rura spustowa odwodnienia nawierzchni w przęśle zachodnim

Bezpośrednią przyczyną korozji i degradacji kabli sprężających były niesprawne urządzenia odwadniające oraz sączki (rys. 13). Woda przez lata oddziaływała na górną powierzchnię baterii kabli sprężających i w konsekwencji doprowadziła do ich zniszczenia. W skutek gwałtownego zerwania części kabli nastąpiło ścięcie poprzecznic w przęśle zachodnim (rys. 14). Kable sprężające w paśmie północnym (pod ściekiem przykrawężnikowym) również zostały poważnie dotknięte korozją. Jedynie środkowe pasmo przęsła zachodniego pozostało w dobrym stanie technicznym głównie ze względu na brak przecieków z jezdni.

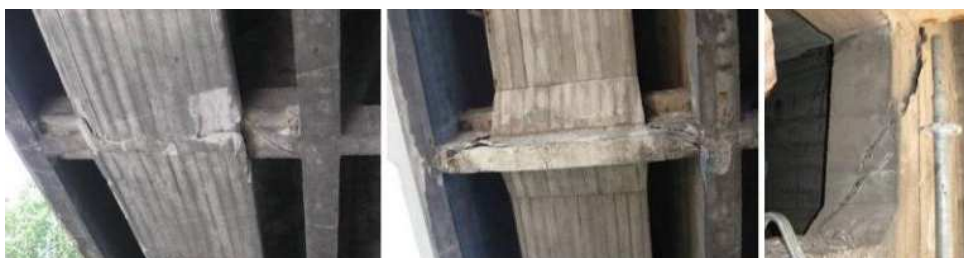
Rys. 14. Ścięte poprzecznice w przęśle zachodnim

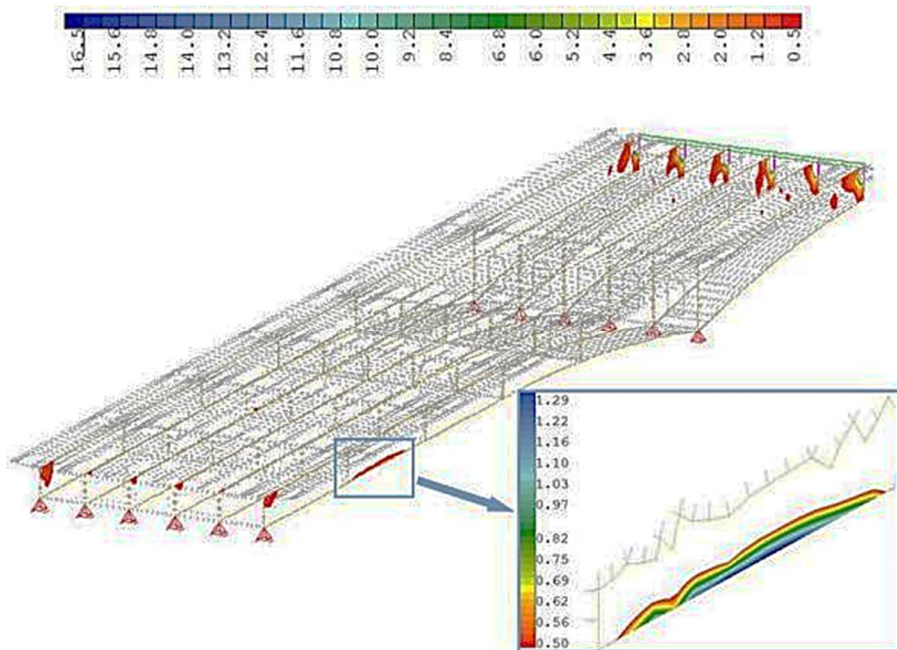
- po awarii pasmo południowe przęsła zachodniego zachowało około 50% sprężenia zewnętrznego (w baterii). W przypadku, gdyby uszkodzeniu uległ większy procent sprężenia dźwigary tego pasma powinny się zarysować. Zarysowania nie ujawniono podczas przeglądów,

Rys. 16. Przęsło zachodnie, 50% sprężenia – główne naprężenia rozciągające w kierunku podłużnym obiektu w dźwigarach głównych [MPa]

– proces rozbiórki mostu musi się rozpocząć od tymczasowego podparcia przęsła zachodniego (np. przez wykonanie podpory tymczasowej w nurcie rzeki). Rozpoczęcie rozbiórki przęsła zachodniego bez wymaganego podparcia przęsła zachodniego grozi możliwością pojawiania się kolejnych uszkodzeń.

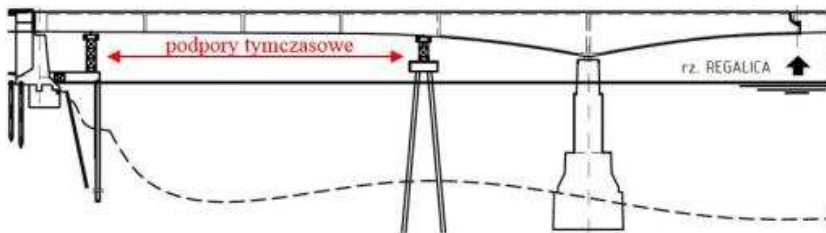
Rys. 17. Przęsło zachodnie – lokalizacja podpór tymczasowych [11]

- prace przygotowawcze polegające na demontażu elementów wyposażenia mostu (barierki, nawierzchnia, dylatacje i urządzenia obce),
- wykonanie podpór tymczasowych przęsła zachodniego i wschodniego w zdefiniowanych miejscach (rys. 17),
- rozbiórka przęsła zawieszonego, potem zachodniego, a następnie wschodniego.
