# USZKODZONA BELKA TYPU T WIADUKTU DROGOWEGO. OCENA USZKODZEŃ I NAPRAWA

**Streszczenie:** W rozdziale opisano metodę wzmocnienia uszkodzonej belki prefabrykowanej typu T. Dźwigar wiaduktu drogowego został uderzony przez wozidło, co spowodowało jego zarysowanie i ubytki. Zaproponowano naprawę poprzez dobetonowanie dodatkowej belki. W procesie budowy belki zastosowano balastowanie płytami betonowymi w celu wciągnięcia nowego dźwigara do przenoszenia obciążeń od ciężaru własnego obiektu. Przewidziano połączenie starego betonu z nowym za pomocą kołkowania, prętów poprzecznych oraz przez przyczepność. Iniekcję rys oraz ubytków wywołanych uderzeniem przeprowadzono pod obciążeniem balastem, aby doprowadzić do ich zamknięcia w czasie normalnej eksploatacji. Wykonano szereg analiz MES w celu określenia wielkości balastu i efektów wzmocnienia. W analizie uwzględniono fazy budowy obiektu oraz dalsze efekty reologiczne. W trakcie realizacji naprawy dokonano pomiarów przemieszczeń i odkształceń belki w celu weryfikacji poprawności przeprowadzonych obliczeń oraz pracy konstrukcji.

## EVALUATION OF THE DAMAGE AND REPAIR OF DAMAGED T TYPE BEAM OF ROAD OVERPASS

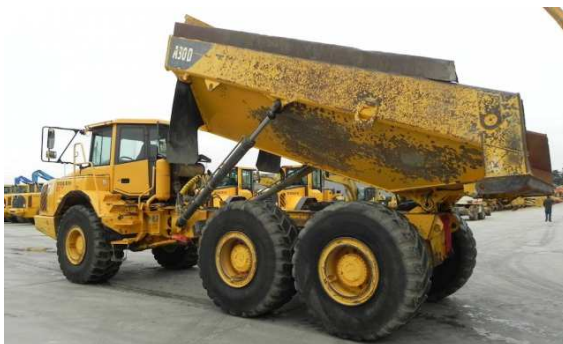
Przedmiotowy wiadukt WS32 zlokalizowany jest w ciągu drogi ekspresowej S-5 nad drogą powiatową nr 1343D w pobliżu węzła „Trzebnica”. Ustrój o rozpiętości  $L_t = 15$  m składa się z 19 prefabrykowanych belek typu T15 dla nitki lewej i 23 belek dla nitki prawej. Uszkodzeniu w skutek uderzenia wozidła, które nie opuściło do końca skrzyni ładunkowej (rys. 2) uległy skrajne belki nitki lewej od strony północnej.

Rys. 2. Wozidło z podniesioną skrzynią ładunkową

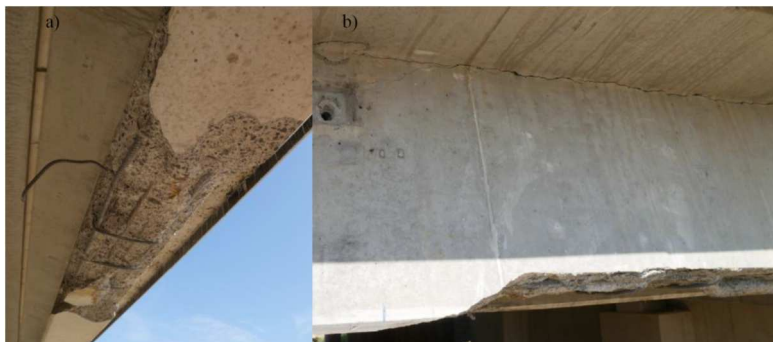
Oceny skutków i inwentaryzacji uszkodzeń dokonał zespół pod kierownictwem profesora Jana Bienia z Politechniki Wrocławskiej [1]. W miejscu uderzenia stwierdzono ubytek betonu na długości ok 1,7 m, przerwanie strzemienia, odsłonięcie podłużnych prętów zbrojeniowych oraz strun sprężających w skrajnym dźwigarze (rys. 3a). Dodatkowo zauważono poziome zarysowanie na długości ok. 6 m o rozwarości do 1,4 mm (pomierzone na powierzchni zarysowanej) w miejscu połączenia środnika z półką (rys. 3b). Na wysokości środnika wystąpiły rysy ukośne o rozwarości od 0,2 mm do 0,5 mm (rys. 4a i 4b). Na pozostałych belkach rozpoznano ubytki o głębokości lokalnie do 4 cm, lecz bez odsłonięcia zbrojenia (rys. 5). Zestawienie uszkodzeń w dźwigarze skrajnym przedstawiono na rysunku 6.

Rys. 3. Ubytki w dźwigarze skrajnym: a) widok od dołu, b) zarysowanie pomiędzy półką górną a środnikiem

Poza wykonaniem dodatkowej belki konieczne było przywrócenie geometrii początkowej uszkodzonych dźwigarów. Zdecydowano się na reprofilację zaprawą PCC. Zabieg ten niewątpliwie zwiększa nie tylko estetykę, ale jest też wymagany dla utrzymania trwałości konstrukcji. Mniejsze ubytki uzupełniono samą zaprawą. Odłupana część w dźwigarze skrajnym była na tyle duża, że zdecydowano się na wzmocnienie połączenia pomiędzy betonem i zaprawą. Zastosowano system kołkowania za pomocą prętów  $\phi 6$  (rys. 12).

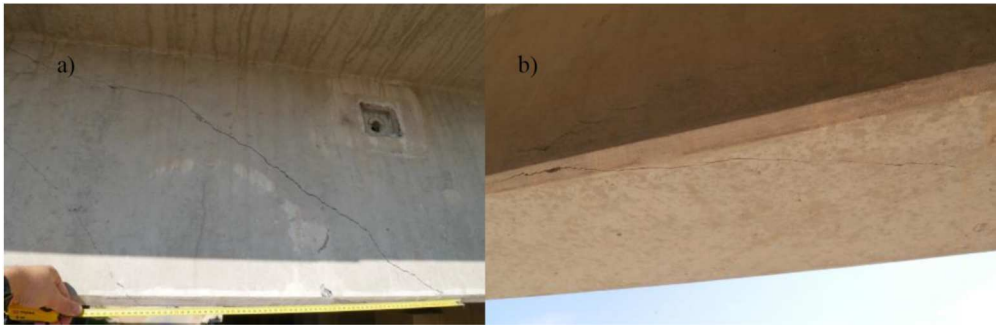
Rys. 4. Zarysowania belki T: a) rysy ukośne, b) rysy po spodniej stronie dźwigara

Reprofilację oraz iniekcję sklejącą w rysach wykonano w momencie obciążenia obiektu balastem. Pozwala to domknąć powstałe rysy po zdjęciu balastu, w czasie normalnej eksploatacji obiektu.

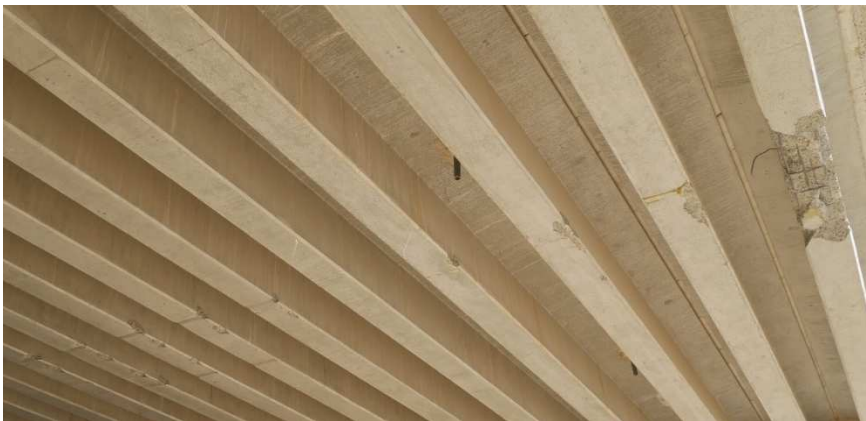
Rys. 1. Uszkodzenia dźwigarów wewnętrznych

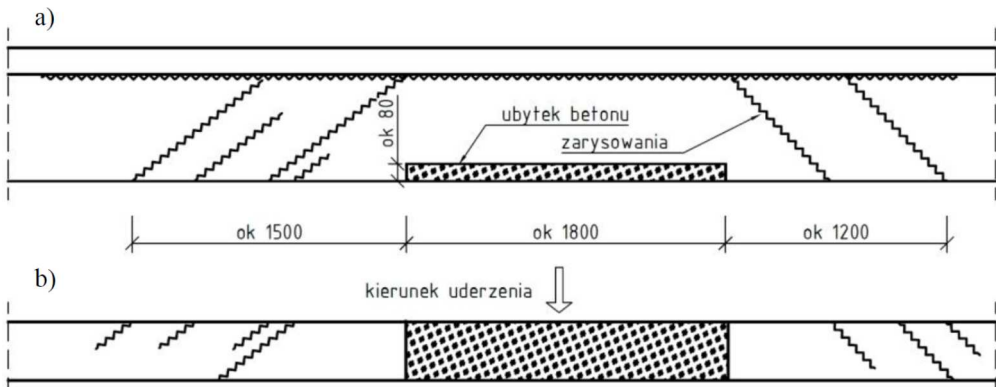
Rys. 6. Szkic stanu zarysowania wywołanego uderzeniem: a) widok z boku na dźwigar skrajny, b) widok od dołu

Autorzy ekspertyzy [1] stwierdzili, że jedynie ubytki w belce skrajnej implikują potrzebę przeprowadzenia obliczeń statyczno-wytrzymałościowych, na podstawie których możliwa jest ocena nośności i dopuszczenie do eksploatacji całego obiektu.

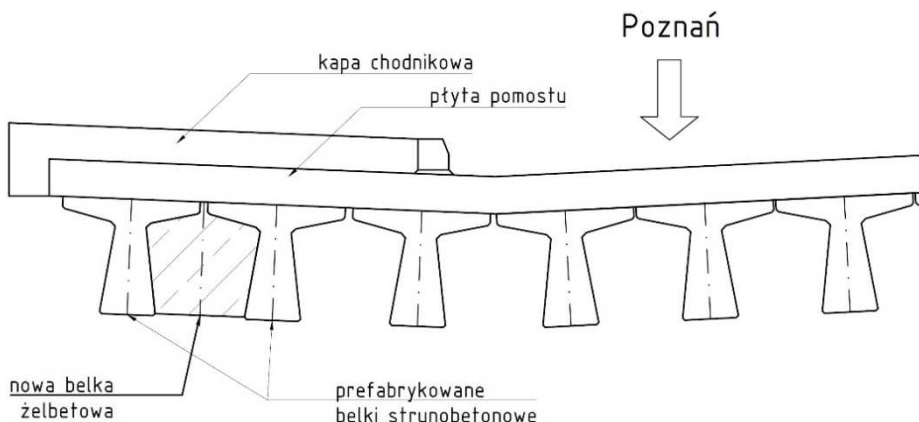
Rys. 7. Lokalizacja oraz kształt koncepcji wzmocnienia

- Wprowadzenie obciążenia (balastu) nad uszkodzoną belką w celu zredukowania naprężeń ściskających (pochodzących od sprężenia dołem) w betonie uszkodzonej belki.
- Wykonanie iniekcji sklejącej we wszystkie zidentyfikowane rysy w belce i reprofilacja uszkodzonego otulenia od spodu.
- Wykonanie dodatkowej belki żelbetowej pomiędzy dwoma skrajnymi belkami prefabrykowanymi (rys. 7)
- Zdjęcie balastu i kontynuowanie prac wykończeniowych.

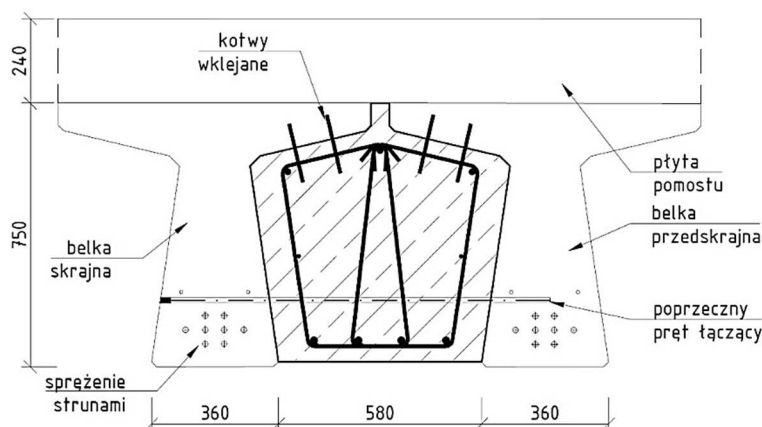
Rys. 9. Dodatkowa belka wzmacniająca – szczegół konstrukcyjny

Żelbetowa belka wewnętrzna połączona jest z belkami prefabrykowanymi za pomocą prętów  $\phi 10$  wklejanych na żywicę w rozstawie co 25 cm w strefie przypodporowej oraz co 40 cm w przęśle. Rozstaw zakotwień po długości dobrano tak, aby przenieść siłę rozwarstwiającą pomiędzy starym i nowym betonem. Sąsiednie belki prefabrykowane są dodatkowo połączone prętami  $\phi 12$  co 30 cm. Zbrojenie podłużne oraz poprzeczne wyznaczono bazując na siłach wewnętrznych odczytanych z modelu numerycznego. Kosz zbrojeniowy zaprojektowano tak, aby po wykonaniu na placu budowy możliwe było jego osadzenie pomiędzy belkami. Betonowanie belki założono betonem samozagęszczalnym i ekspansywnym w celu uzyskania dobrej jakości materiału, w sytuacji utrudnionego dostępu do niszy od góry.

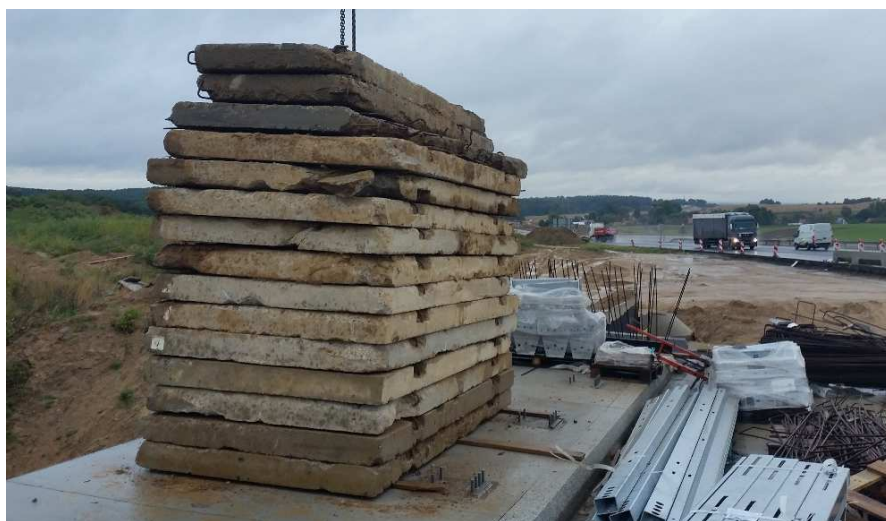
Rys. 10. Balast z płyt betonowych

Balast zaprojektowano jako stos płyt betonowych  $1,5 \times 3,0$  m (rys. 10). Stos ułożono na kapie chodnikowej, w miejscu dla którego wystąpią maksymalne momenty zginające w belkach.

Dzięki temu było możliwe uzyskanie pożądanego efektu odprężenia betonu uszkodzonego prefabrykatu. Wysokość, a co za tym idzie ciężar stosu, ustalono na podstawie analizy statycznej. W obliczeniach zwiększano ciężar balastu, aż do momentu, w którym we włóknach dolnych skrajnych dźwigarów prefabrykowanych naprężenia ściskające w fazie po zabetonowaniu belki spadną do zera (rys. 11). Ze względów bezpieczeństwa nie dopuszczono rozciągania w betonie elementów prefabrykowanych. Nie uwzględniono również współpracy przęsła z kapą chodnikową. Powyższa procedura pozwoliła ustalić wymagany ciężar wynoszący ok. 22,5 t.

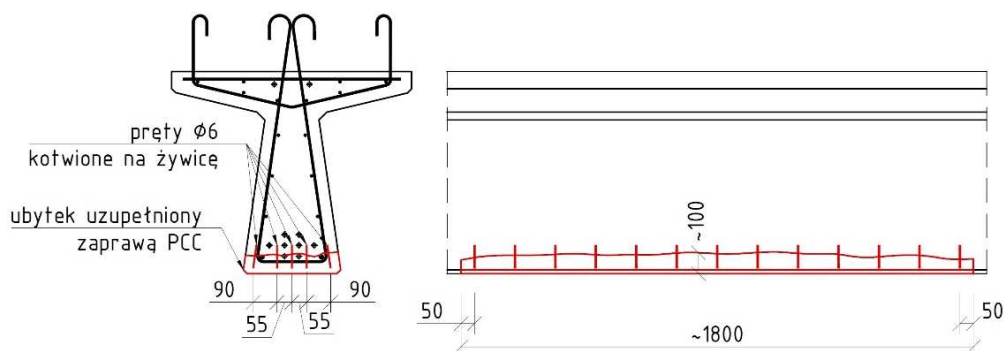
Rys. 12. Schemat uzupełnienia ubytku w dźwigarze skrajnym

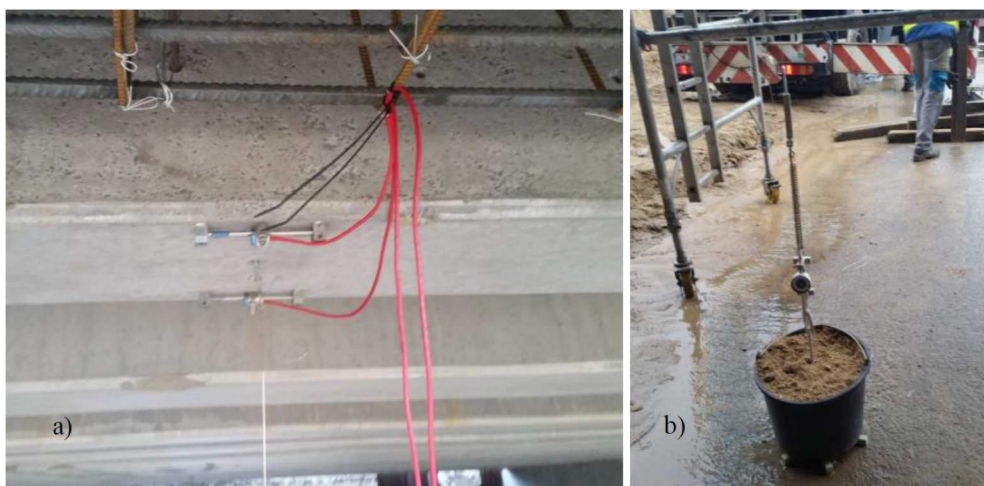
Rys. 13. Ekstensometry strunowe i pomiar przemieszczeń pionowych

W wyniku obciążenia wprowadzono w przekrój belki naprężenia na poziomie 1.7 MPa i ugięcia na poziomie 1,5 mm [5]. Jest to niemal dwukrotnie mniej, niż wynikało to z analizy. W rzeczywistości obiekt okazał się sztywniejszy. Wpływa na to aktualny moduł betonu (w obliczeniach przyjęto 32 GPa), grubość nadbetonu, współpraca z kapą chodnikową i belką policzkową. Należy również spodziewać się błędów w pomiarach z uwagi na bardzo małe wartości pomiarowe odkształceń. Niestety, w analizie balastowania nie można było uwzględnić wpływu kapy chodnikowej, z uwagi na bezpieczeństwo konstrukcji.

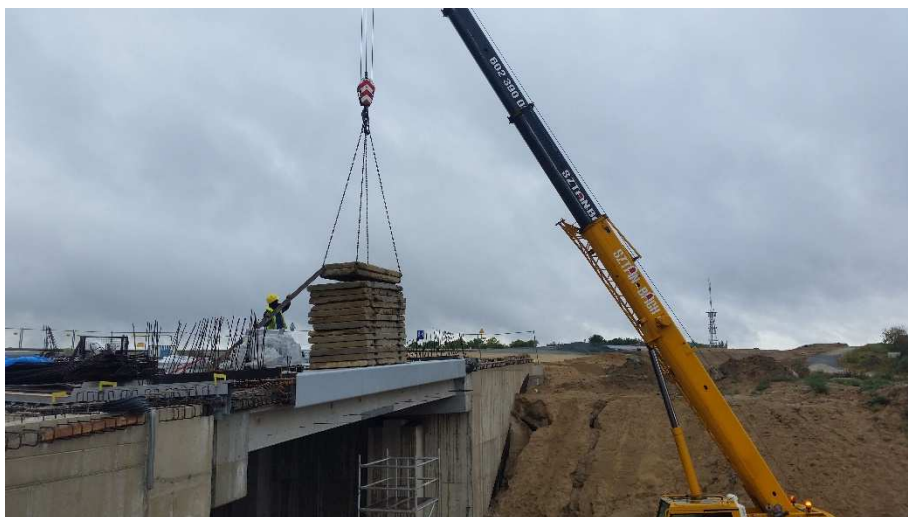
Rys. 14. Układanie płyt nad skrajną belką

Obciążenie układano przyrostowo po 30 kN (dwie płyty). Po każdym obciążeniu odczytywano poziom odkształceń i ugięcia.
