Stan przedawaryjny konstrukcji drewnianych zadaszeń hal basenowych w jednym z najstarszych polskich aquaparków

Streszczenie: W artykule omówiono stan przedawaryjny konstrukcji drewnianych zadaszeń basenów w jednym z najstarszych polskich parków wodnych. Przekrycie stanowią dwie niezależne konstrukcje drewniane zadaszeń, hal basenu sportowego i basenów rekreacyjnych, wykonane z drewna klejonego warstwowo. Jako pokrycie dachowe zastosowano płyty warstwowe z wypełnieniem pianką poliuretanową. W wyniku 20-letniej, ciągłej eksploatacji hal basenowych, w obydwu drewnianych konstrukcjach zadaszeń wystąpiły liczne zacieki i zawilgocenia, czego bezpośrednim powodem było klawiszowanie płatwi i płyt dachowych. W konsekwencji stwierdzono brak właściwego zamocowania płatwi do dźwigarów głównych i pośrednich, zagrażający bezpieczeństwu konstrukcji. Przedstawiono propozycje dokonania odpowiednich napraw i zabezpieczeń, w tym kilku sposobów zakotwienia płatwi do dźwigarów dachowych, zalecono wymianę najsilniej zawilgoconych płatwi dachowych, jak również wymianę pokrycia dachowego.

Pre-failure state of the swimming halls' timber roofs in one of the oldest polish aquaparks

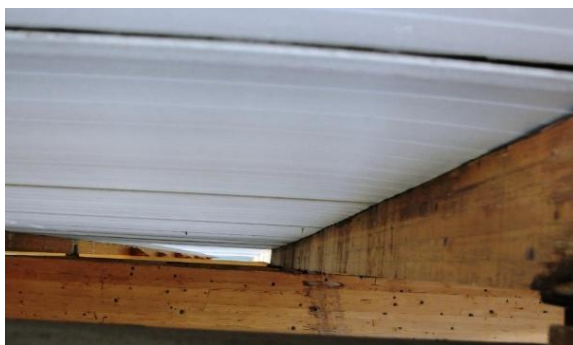
Bezpośrednim powodem zawilgocenia konstrukcji drewnianej zadaszenia hal basenów było klawiszowanie płyt dachowych i płyt warstwowych stanowiących pokrycie dachów (rys. 6).

Rys. 6. Zjawisko klawiszowania warstwowych płyt dachowych.

warstwowych, zawilgocenia oraz niewielki zapas nośności drewnianej konstrukcji nośnej, zalecono wymianę pokrycia dachowego na nowe, spełniające obecne wymagania izolacyjności termicznej i szczelności.

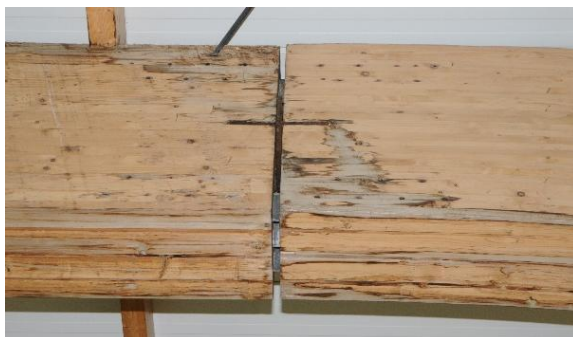
Zaciekom i zawilgoceniom towarzyszyło złuszczenie powłok ochronnych drewna (por. rys. 7, 8), szarzenie drewna, a w miejscach silnego zawilgocenia czernienie drewna i pojawienie się glonów na powierzchni drewna płatwi. Lokalnie stwierdzono także występowanie korozji biologicznej (zbutwienie drewna).

Rys. 7. Złuszczenie powłoki ochronnej na dźwigarze głównym.

Zalecono również wymianę drewnianych płatwi dachowych, a w szczególności płatwi dachowych zlokalizowanych w osiach *p*, *u*, *d* oraz *h*, w których stwierdzono wilgotność drewna powyżej 20%. Zaś w przypadku podjęcia decyzji o ich zachowaniu, zalecono konieczność usunięcia przyczyn ich zawilgocenia i bezwzględnego wysuszenia płatwi przed wykonaniem nowej impregnacji drewna i nałożeniem nowych powłok ochronnych.

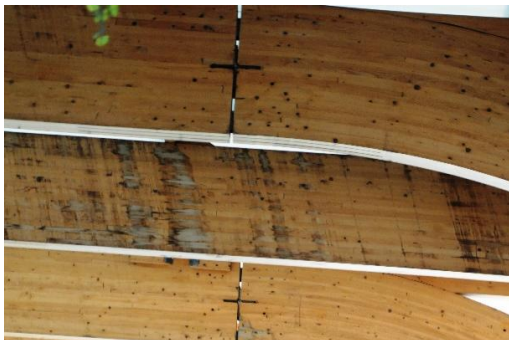
Rys. 8. Złuszczenie powłoki ochronnej na dźwigarze pośrednim.

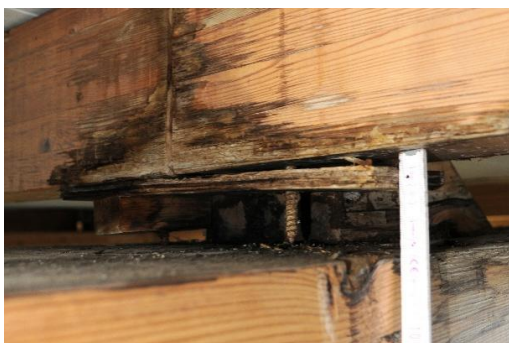
Zaobserwowano także uniesienie (poderwanie) płatwi w osiach p , u , d oraz h o ok. 12–15 mm przy oparciu na dźwigarach głównych i pośrednich (rys. 9), jak również stwierdzono występowanie luźnych włókien drewna i wytartej powierzchni płatwi, co świadczyło o trwałej, cyklicznej sytuacji unoszenia i obniżania się płatwi, czyli o braku ustabilizowania płatwi przez wkręt mocujący (braku nośności osiowej wkręta).

Rys. 9. Wyrwanie wkrętu kotwiącego płatwę dachową do dźwigara.

Wobec rekomendowanego demontażu istniejącego pokrycia dachowego, podano dwie propozycje właściwego zakotwienia płatwi do dźwigarów dachowych, w obu przypadkach spełniające wymagania nośności połączenia, a mianowicie: (a) z wykorzystaniem złączy kotwiących AKR165 [6], na rys. 14, oraz (b) za pomocą dwóch wkrętów z łbem podkładkowym HUP 8.0×320 mm [7] albo za pomocą dwóch wkrętów z łbem stożkowym HUS 8.0×320 mm [7] mocowanych przed montażem nowego pokrycia dachowego (rys. 15).

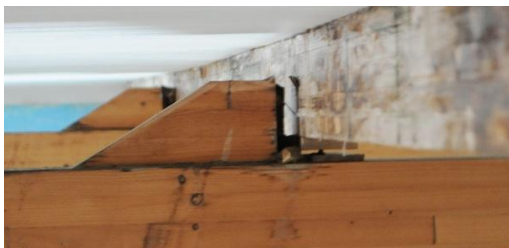
W wielu miejscach stwierdzono brak elementów dystansowych pomiędzy powierzchniami płatwi dachowych i dźwigara. Oprócz tego, zaobserwowano zjawisko przemieszczenia się płatwi w osi h w poziomie i powstanie luzu pomiędzy płatwią a elementem oporowym płatwi w poziomie, rzędu 20 mm (rys. 10). Brak właściwego zamocowania płatwi do dźwigarów głównych i pośrednich mógł doprowadzić do poderwania połączenia dachowej w przypadku silnego oddziaływania wiatru (ssania wiatru na połac dachową), a tym samym bezpośrednio zagrażał bezpieczeństwu konstrukcji.

Rys. 10. Wolne przestrzenie w stykach pomiędzy płatwią a dźwigarem i płatwią a elementem oporowym.

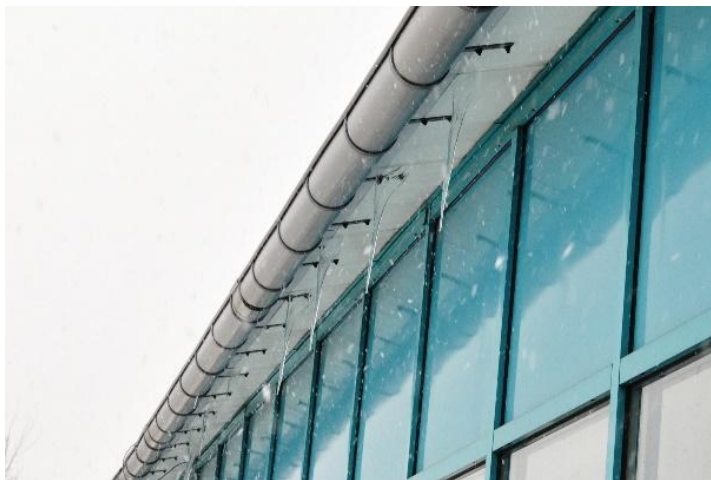
Oba powyższe obrazy stwierdzono na dachach hal basenów w postaci efektów długotrwałego zawilgocenia i wytapiania pokrywy śnieżnej w przebiegu złączy podłużnych płyt oraz uformowania się sopli w miejscach styków podłużnych płyt w obszarze okapowym (rys. 11).

Powyższe znamiona zawilgocenia konstrukcji wraz z obrazem klawiszowania płyt pokrycia dachowego, topnienia pokrywy śniegowej wzdłuż styków płyt oraz zidentyfikowanym stanem podrywania płatwi, nasuwają wniosek, że w trakcie długoletniego użytkowania nastąpiło rozszczelnienie złączy podłużnych płyt jednowarstwowego pokrycia dachowego, dający efekt „zimnego złącza”.

Rys. 11. Formacje sopli w stykach podłużnych płyt.

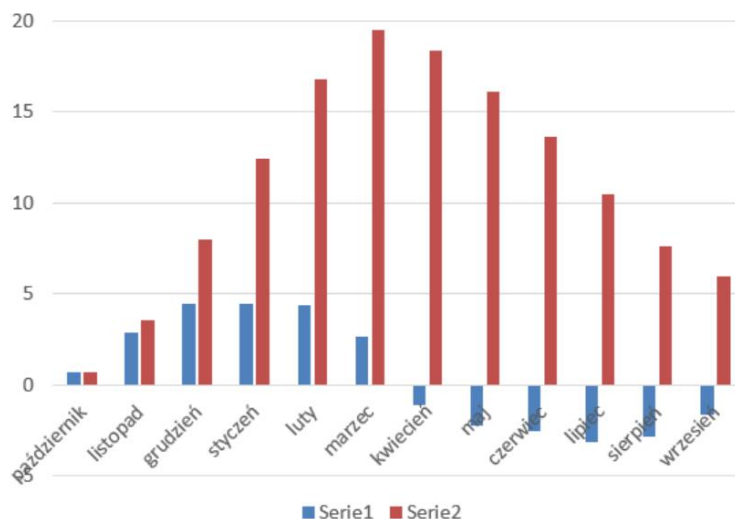
Z analizy prężności pary wodnej wykonanej uproszczoną metodą Glassera [5] dla sytuacji rozszczelnionego od strony spodniej złącza płyt pokrycia dachowego, wypełnionego uszczelką poliuretanową wynika, że kondensacja węgłna występuje od typowego miesiąca października do typowego miesiąca marca. Z początkiem typowego kwietnia rozpoczyna się proces odparowania wilgoci, który obliczeniowo nie ustaje aż do momentu wystąpienia kolejnego rozpoczęcia procesu kondensacji (rys. 12). Maksymalna teoretycznie zakumulowana ilość wilgoci w przegrodzie wynosi 19,504 kg/m². W przypadku złącza „zimnego” (szczelina powietrzna) – kondensacja węgłna trwa od typowego miesiąca września do typowego miesiąca maja włącznie (rys. 13). Maksymalna teoretycznie zakumulowana ilość wilgoci w przegrodzie wynosi wówczas 114,812 kg/m².

Należy zwrócić uwagę na fakt, że płyta warstwowa pokrycia dachowego nie jest materiałem pozwalającym na akumulację oszacowanej ilości wilgoci, stąd pojawiający się kondensat częściowo powoduje zawilgocenie rdzenia płyty warstwowej, zaś w pozostałej ilości sukcesywnie spływa po krawędziach złączy i dalej zgodnie ze spadkiem pokrycia dachowego w kierunku konstrukcji drewnianej podpierającej pokrycie. Proces ten powoduje wzrost wilgotności drewnianych elementów konstrukcji, zacieki, lokalnie korozję biologiczną, rozwój glonów oraz pogarszając estetykę dostępnych wizualnie elementów.

Rys. 12. Ilość kondensatu w warstwie pokrycia dachowego, [kg/m²], określona dla złącza rozszczelnionego wypełnionego uszczelką poliuretanową, Serie 1 – miesięczna wielkość kondensacji (znak minus oznacza odparowanie), Serie 2 – skumulowany wykres kondensacji w typowym roku meteorologicznym poczynając od miesiąca początkowego z przewidywaną kondensacją wgłębną.

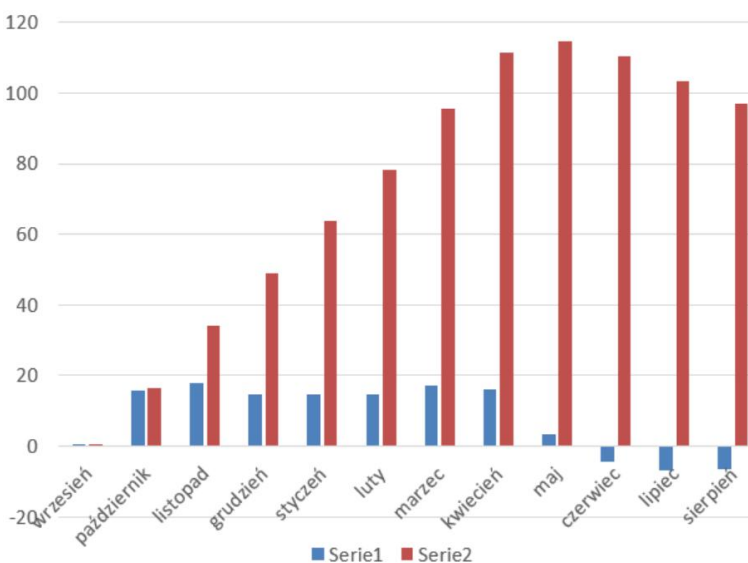
Rys. 13. Ilość kondensatu w warstwie pokrycia dachowego, [kg/m²], określona dla złącza wypełnionego powietrzem, Serie 1 – miesięczna wielkość kondensacji (znak minus oznacza odparowanie), Serie 2 – skumulowany wykres kondensacji w typowym roku meteorologicznym poczynając od miesiąca początkowego z przewidywaną kondensacją wgłębną.
