# Przyczyny uszkodzenia ścian działowych w nowo oddanym budynku

PIOTR DYBEL\*, MILENA KUCHARSKA  
AGH Akademia Górniczo-Hutnicza

### **The causes of partition walls damage in recently completed building**

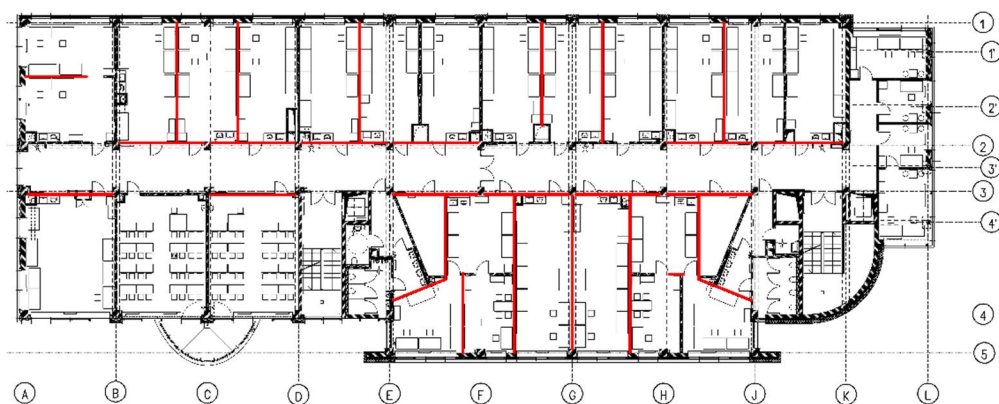
Uszkodzenia ścian działowych w analizowanym budynku zostały zaobserwowane w krótkim czasie po oddaniu obiektu do użytkowania. Zarysowania występowały wyłącznie na II i III piętrze przedmiotowego budynku (rys. 2 i 3). W czasie wizji lokalnych dokonano szczegółowych oględzin budynku oraz inwentaryzację zarysowań ścian działowych. W odniesieniu do głównych elementów konstrukcyjnych budynku nie stwierdzono występowania żadnych niepokojących zjawisk, które mogłyby wskazywać na ich niewłaściwą pracę. Przeprowadzona inwentaryzacja zarysowań ścian działowych wykazała, że większość rys ma przebieg typowy dla układu zarysowania związanego z nadmiernym ugięciem konstrukcji podpierającej ściany (rys. 4). Rysy w ścianach działowych miały zróżnicowany przebieg. Zaobserwowano zarówno zarysowania pionowe, jak i rysy o wyraźnym przebiegu poziomym oraz ukośnym. Zarysowania poziome przebiegają zazwyczaj przez spoiny wsporne, zaś rysy ukośne wzdłuż spoin wspornych i czołowych lub także przez elementy murowe. Najbardziej znaczące zarysowania zaobserwowano w ścianach działowych pomieszczeń i korytarza znajdujących się nad salą audytorijną. Rozwarcie rys zinwentaryzowanych w tym obszarze wynosiło 0,9–2,4 mm. Pozostałe obserwowane zarysowania osiągały rozwartości 0,3–0,6 mm.

Rys. 2. Rzut piętra II z zaznaczonymi ścianami, które uległy zarysowaniu.

- zarysowania o największej rozwarłości występuje w rejonie osi F, G i H czyli bezpośrednio nad salą audytoryjną. Układ nośny w tej części budynku charakteryzuje się największymi rozpiętościami elementów konstrukcyjnych,
- zarysowania ścian działowych poprzecznych (równoległych do ram nośnych) występują w przypadku oparcia niniejszych ścian bezpośrednio na płytach stopowych. W przypadku oparcia ścian poprzecznych na belkach, zarysowania praktycznie nie występują,
- zarysowania ścian korytarzy występują w segmentach, które są połączone ze ścianami działowymi poprzecznymi, opartymi na płytach stopowych.

Wyniki przeprowadzonych w niniejszej pracy analiz pozwoliły na sformułowanie zaleceń dotyczących naprawy zarysowań ścian działowych. Ponieważ zinwentaryzowane rysy występujące na II i III piętrze miały zróżnicowanie rozwartości, proponuje się dwie metody naprawy zarysowań. Dla rys o rozwartości do 1 mm zalecono naprawę w postaci powierzchniowego zamknięcia z dozbrojeniem tynku w obszarze rysy. W przypadku rys o większej rozwartości zalecono wykonanie naprawy w postaci zszywania pęknięć za pomocą łączników metalowych. Zaproponowano systemowe rozwiązanie w postaci spiralnych prętów zbrojeniowych układanych w bruzdach prostopadłych do rys na systemowej zaprawie. Ponadto zwrócono uwagę na ograniczenie wprowadzania dodatkowych obciążeń, w szczególności ciężkimi urządzeniami laboratoryjnymi, w pomieszczeniach II i III piętra. Należy jednak zaznaczyć, że żadna technologia naprawy nie daje pełnej gwarancji, że zarysowania uszkodzonych ścian nie pojawią się ponownie.

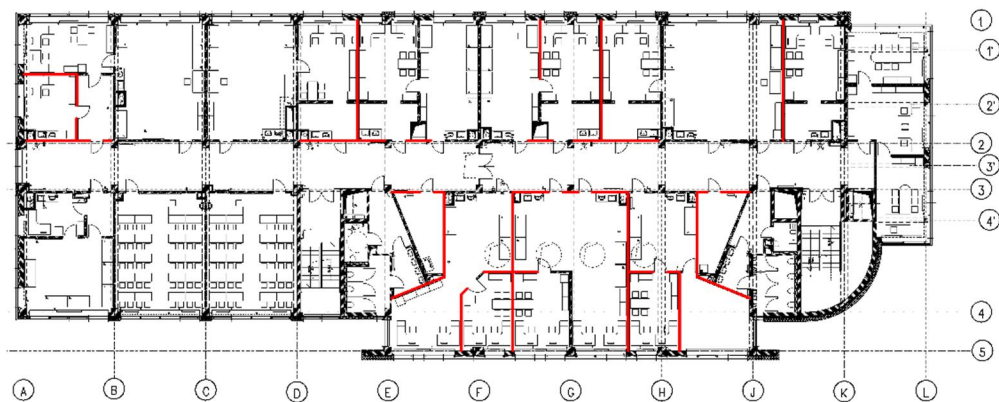
Rys. 3. Rzut piętra III z zaznaczonymi ścianami, które uległy zarysowaniu.

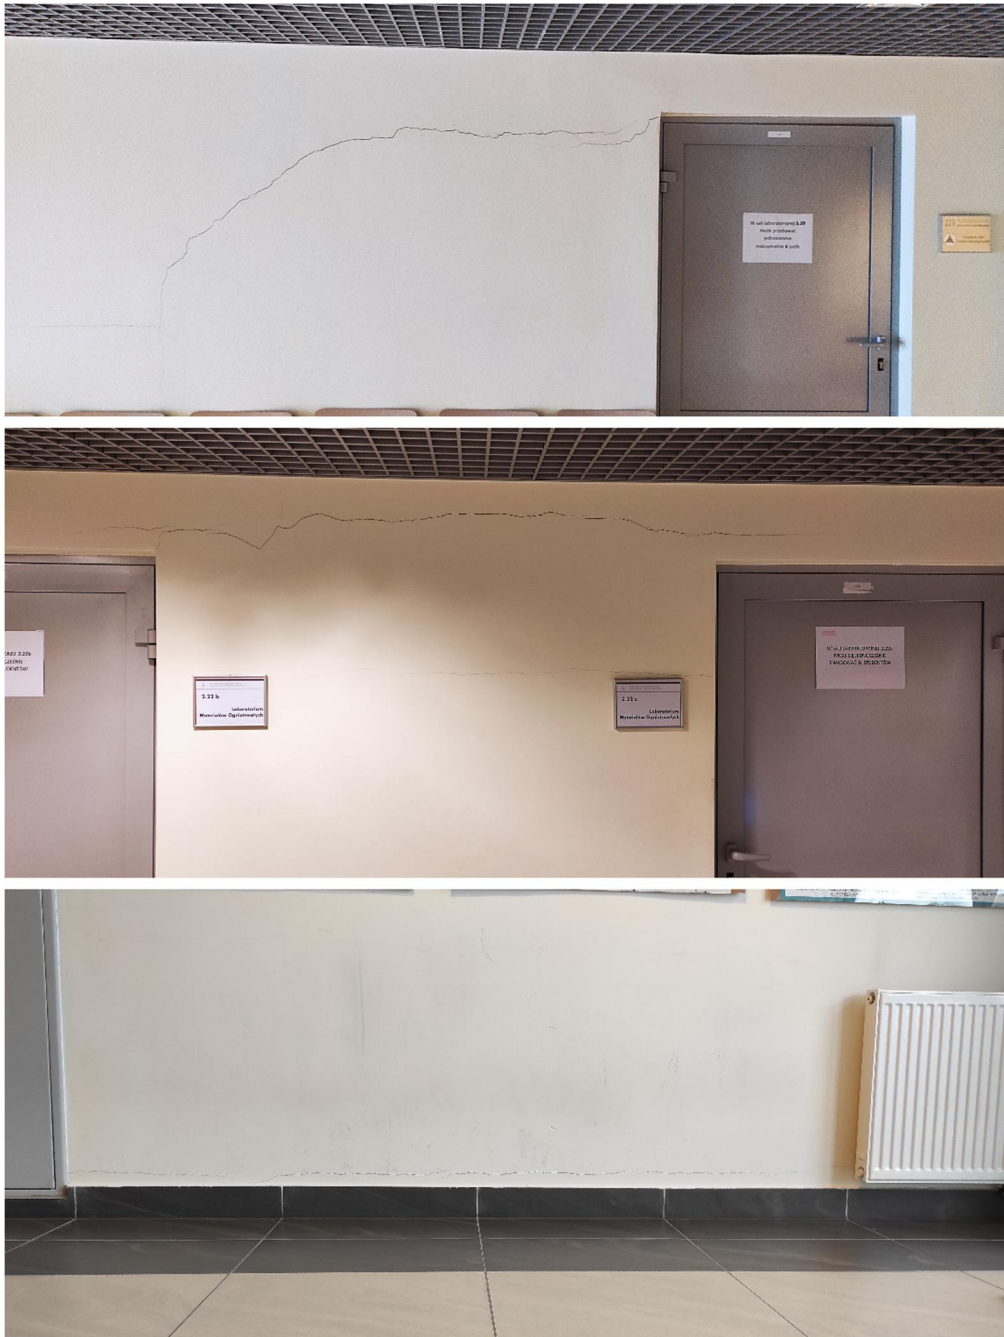
Rys. 4. Przykładowe zarysowania na ścianach działowych korytarzy.

Bezpośrednią przyczyną zarysowania ścian działowych w obrębie piętra II i III był przyrost ugięcia stropów podpierających ściany działowe, który wystąpił po zakończeniu wznoszenia konstrukcji. Uzyskane wartości ugięcia czynnego dla stropów I i II piętra powodują znaczne przekroczenie wartości dopuszczalnego kąta odkształcenia postaciowego muru wykonanego z autoklawizowanego betonu komórkowego. Należy również zaznaczyć, że przyjęty schemat statyczny w obrębie sali audytorijnej dodatkowo potęguje przedstawioną przyczynę zarysowania ścian działowych. Przyrost ugięcia podciągów stropu sali audytorijnej w osi F i H w wyniku zjawisk reologicznych, powoduje każdorazowo przemieszczenie elementów konstrukcyjnych stropu II i III piętra. Dodatkowo wykazano również inne błędy projektowe polegające m.in. na zastosowaniu zastępczego oddziaływania obciążenia od ścianek działowych pomimo ich ustawienia prostopadłe do rozpiętości stropu czy niedoszacowania wartości obciążeń od instalacji podwieszanych.

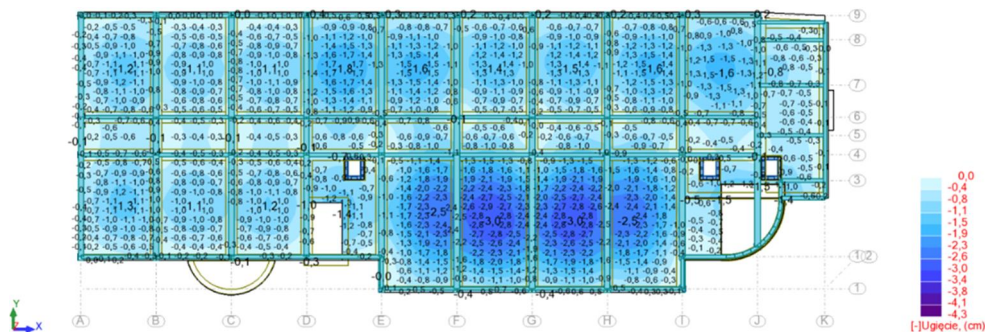
Przeprowadzona analiza statyczno-wytrzymałościowa wykazała, że w głównych elementach konstrukcyjnych budynku nie stwierdzono przekroczenia stanów granicznych nośności. Na rysunkach 6 i 7 przedstawiono przykładowo wyniki ugięć stropu II piętra od obciążeń stałych konstrukcyjnych zaraz po wzniesieniu konstrukcji oraz ugięcia całkowite od obciążeń długotrwałych. Rysunki przedstawiają rozkład i wielkości ugięcia stropu względem punktów nieodkształcalnych przyjętych jako podpory w węzłach słupów lub ścian konstrukcyjnych. Na niniejszych mapach ugięć stropu można zaobserwować sposób odkształcenia się wzajemnie połączonych elementów konstrukcyjnych, płyt i belek ich podpierających.

Rys. 6. Ugięcia stropu II piętra od obciążeń stałych konstrukcyjnych zaraz po wzniesieniu konstrukcji.

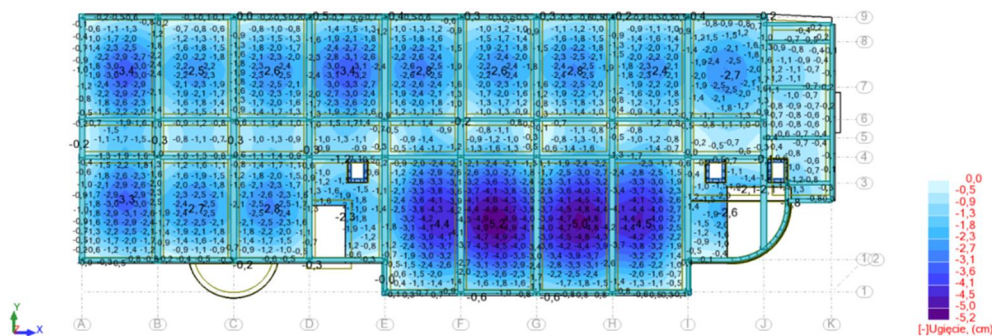
wilgotności względnej RH 50%. Na podstawie przeprowadzonych obliczeń można oszacować, że wartości ugięcia czynnego dla stropów I i II piętra względem nieodkształcalnych podpór wynoszą od 1,2 do 2,3 cm. Uzyskane wartości przekraczają więc dopuszczalne ugięcia czynne wyznaczone na podstawie normy PN-EN 1992:2008 [4] i ISO 4356 [5]. Uzyskane rozkłady oraz wartości ugięć całkowitych od obciążeń długotrwałych otrzymane na podstawie obliczeń numerycznych są zbliżone z pomiarami rzeczywistych ugięć elementów konstrukcyjnych. Jak również z przeprowadzonymi kontrolnymi obliczeniami analitycznymi wybranych elementów konstrukcyjnych.

Rys. 7. Ugięcia całkowite stropu II piętra od obciążeń długotrwałych.
